Asbestinventarisattest

Kruisstraat 63, 9111 Sint-Niklaas

Attestnummer : **20261023-000281.000**
Uitgegeven op : **23.10.2026**
Geldig tot : **23.10.2036**

Asbestveilig (maar niet asbestvrij)

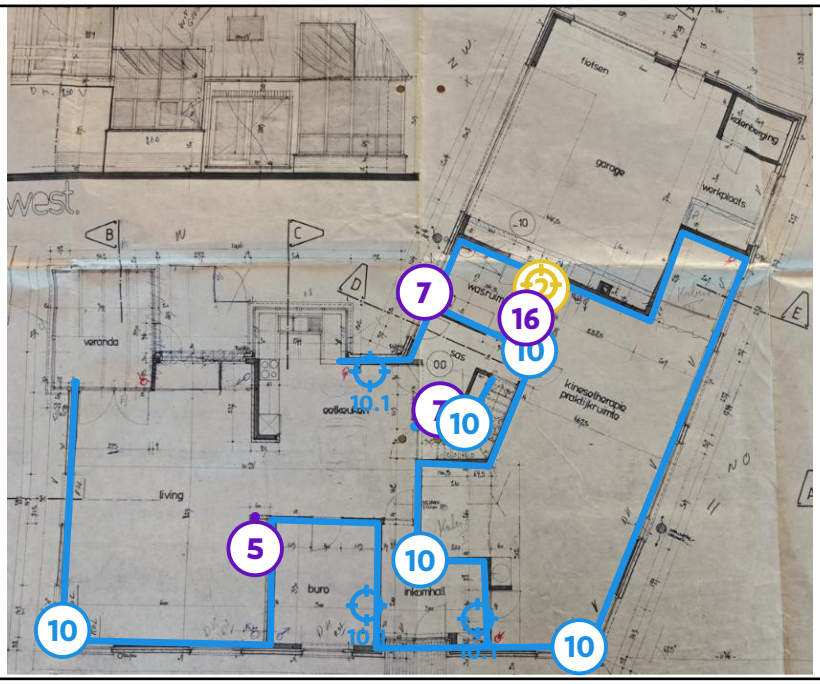
Plan 1.1: Gelijkvloers

Beschrijving	Type	Actie
2. Roetluik in asbestcement	Asbestmateriaal	Zorgvuldig beheren
2.1 Code: PS03	Puntmonster	-
5. Kachelkoord (niet asbesthoudend)	Advies	-
7. Doorvoering	Advies	-
10. Pleister (muren)	Geen asbest	-
10.1 Code: MS01	Mengmonster	-
16. Verwarmingsbrander van na 2001	Overige ruimte of materiaal	-

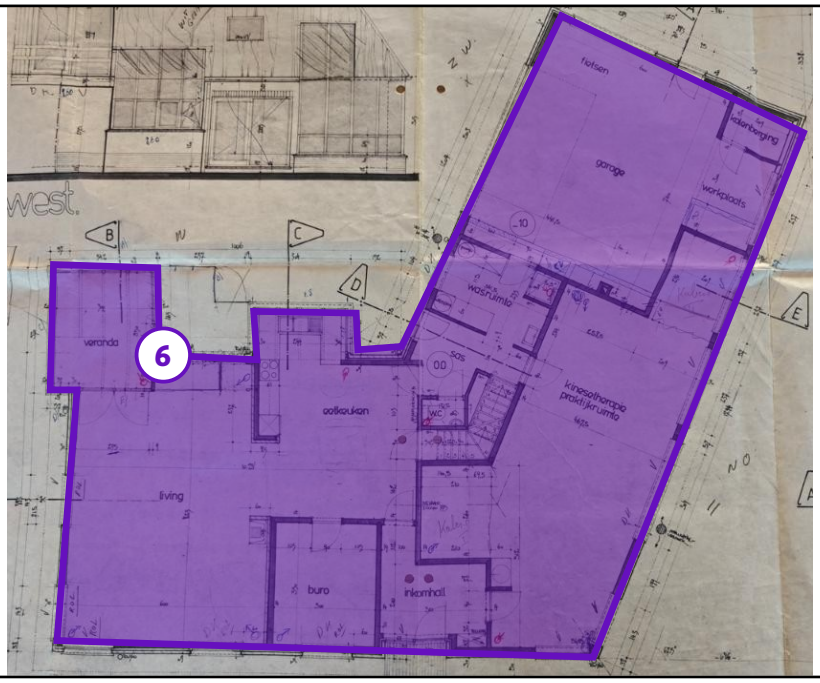
Plan 1.3: Gelijkvloers

Beschrijving	Type	Actie
6. Lijmlaag onder vloeren, vloerbedekking en faiences	Advies	-

De vloeren en faiences zelf zijn niet asbesthoudend. Echter is er mogelijks een onderliggende (asbesthoudende) lijmlaag aanwezig. Gezien er geen beschadigingen zijn aan vloeren en faiences kan dit niet vastgesteld worden. Bij eventuele werken dient hier extra aandacht aan besteed te worden en dienen de lijmlagen bemonsterd te worden als deze zich daar effectief bevinden.

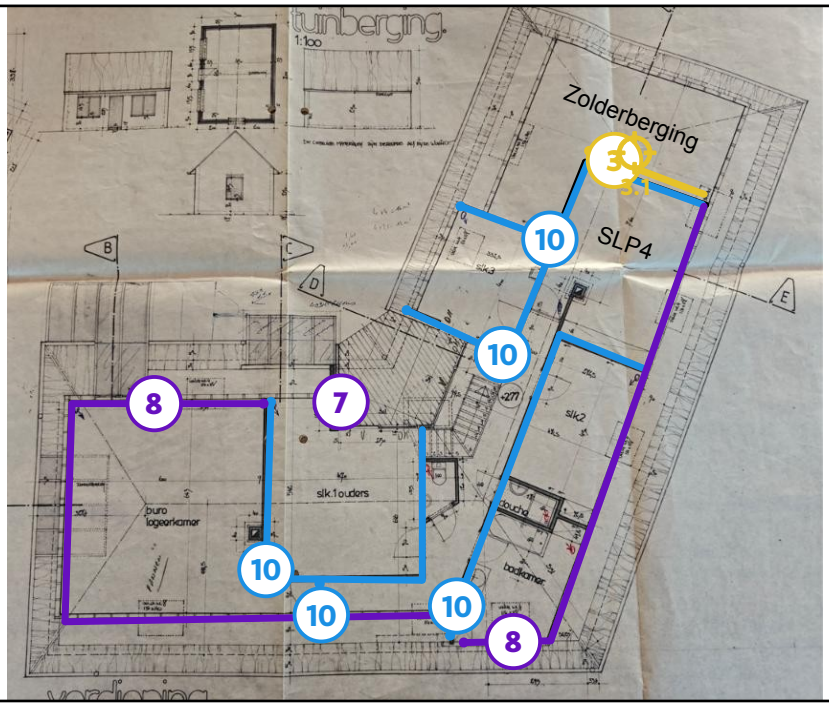
Plan 1.4: +1

Beschrijving	Type	Actie
3. Binnenbeplating (menuiserite)	Asbestmateriaal	Zorgvuldig beheren
3.1 Code: PS04	Puntmonster	-
7. Doorvoering	Advies	-
8. Valse wanden	Advies	-
10. Pleister (muren)	Geen asbest	-

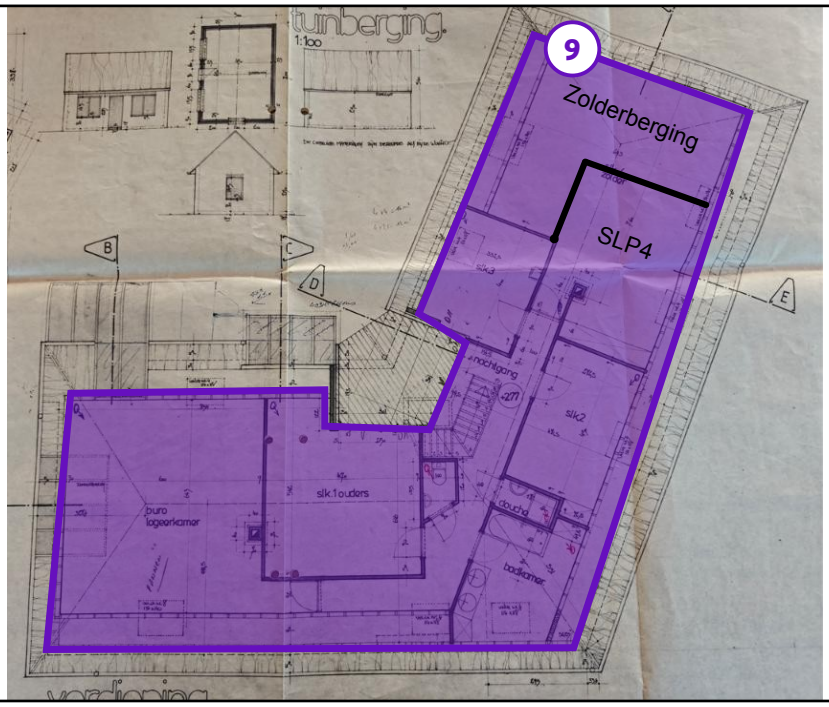
Plan 1.5: +1

Beschrijving	Type	Actie
9. Verlaagd plafond	Advies	-

Niet inspecteerbaar. Bij renovatie of afbraakwerken na te kijken op asbestverdacht pleisterwerk of andere asbestverdachte materialen.

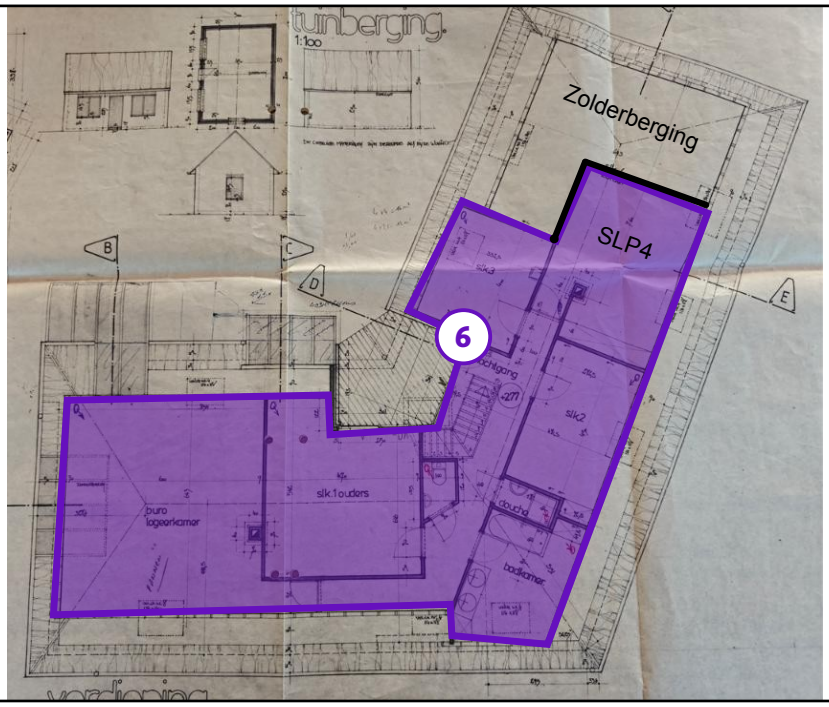
Plan 1.6: +1

Beschrijving	Type	Actie
6. Lijmlaag onder vloeren, vloerbedekking en faiences	Advies	-

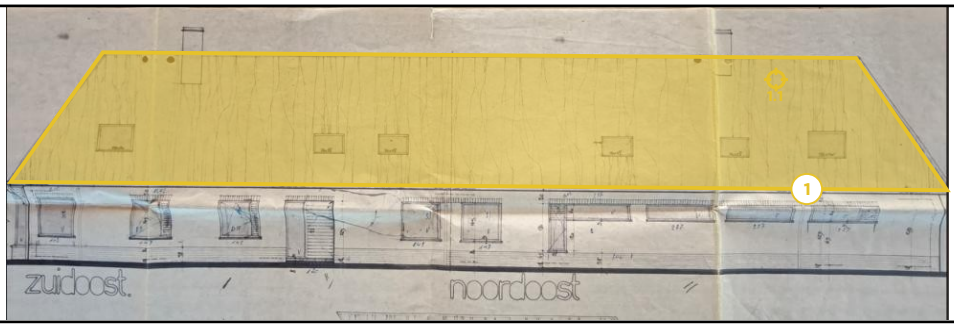
Plan 1.7: Dakenplan

Beschrijving	Type	Actie
1. Onderdak (menuiserite)	Asbestmateriaal	Zorgvuldig beheren
1.1 Code: PS05	Puntmonster	-

Eindbeoordeling materiaalrisico	Laag materiaalrisico en/of verlaagde kans op vezelvrijgave

- Zorg voor een veilig beheer. Vermijd het beschadigen van het asbestmateriaal. Controleer de toestand jaarlijks op wijzigingen.

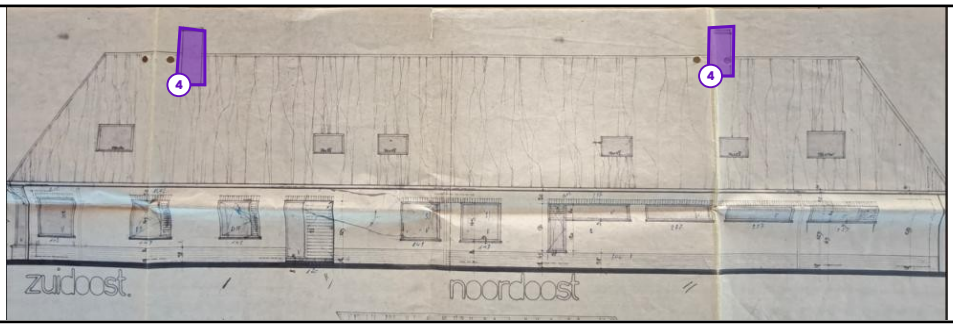
Plan 1.8: Dakenplan

Beschrijving	Type	Actie
4. Schouw	Beperking	-

Uitleg van de asbestdeskundige: Tijdens het plaatsbezoek werd vastgesteld dat de schouw niet op een veilige manier bemonsterd kan worden.

De staalname zou het uitvoeren van werken op hoogte en/of het betreden van moeilijk bereikbare zones vereisen, waarbij niet kan voldaan worden aan de geldende veiligheidsvoorschriften zoals bepaald in de welzijnswet.

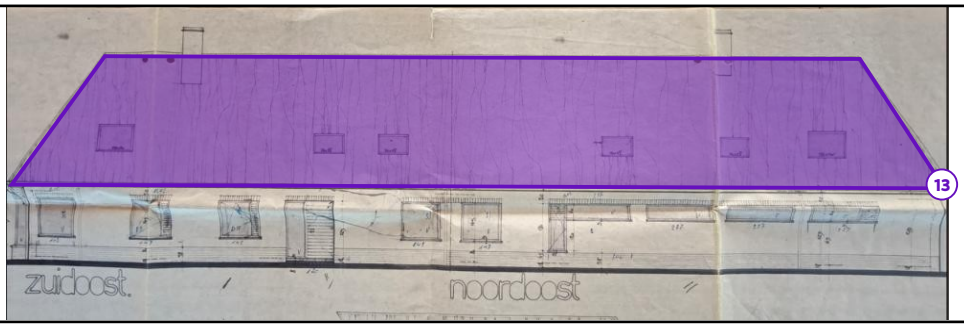
Plan 1.9: Dakenplan

Beschrijving	Type	Actie
13. Dakbedekkings is niet asbestverdacht	Overige ruimte of materiaal	-

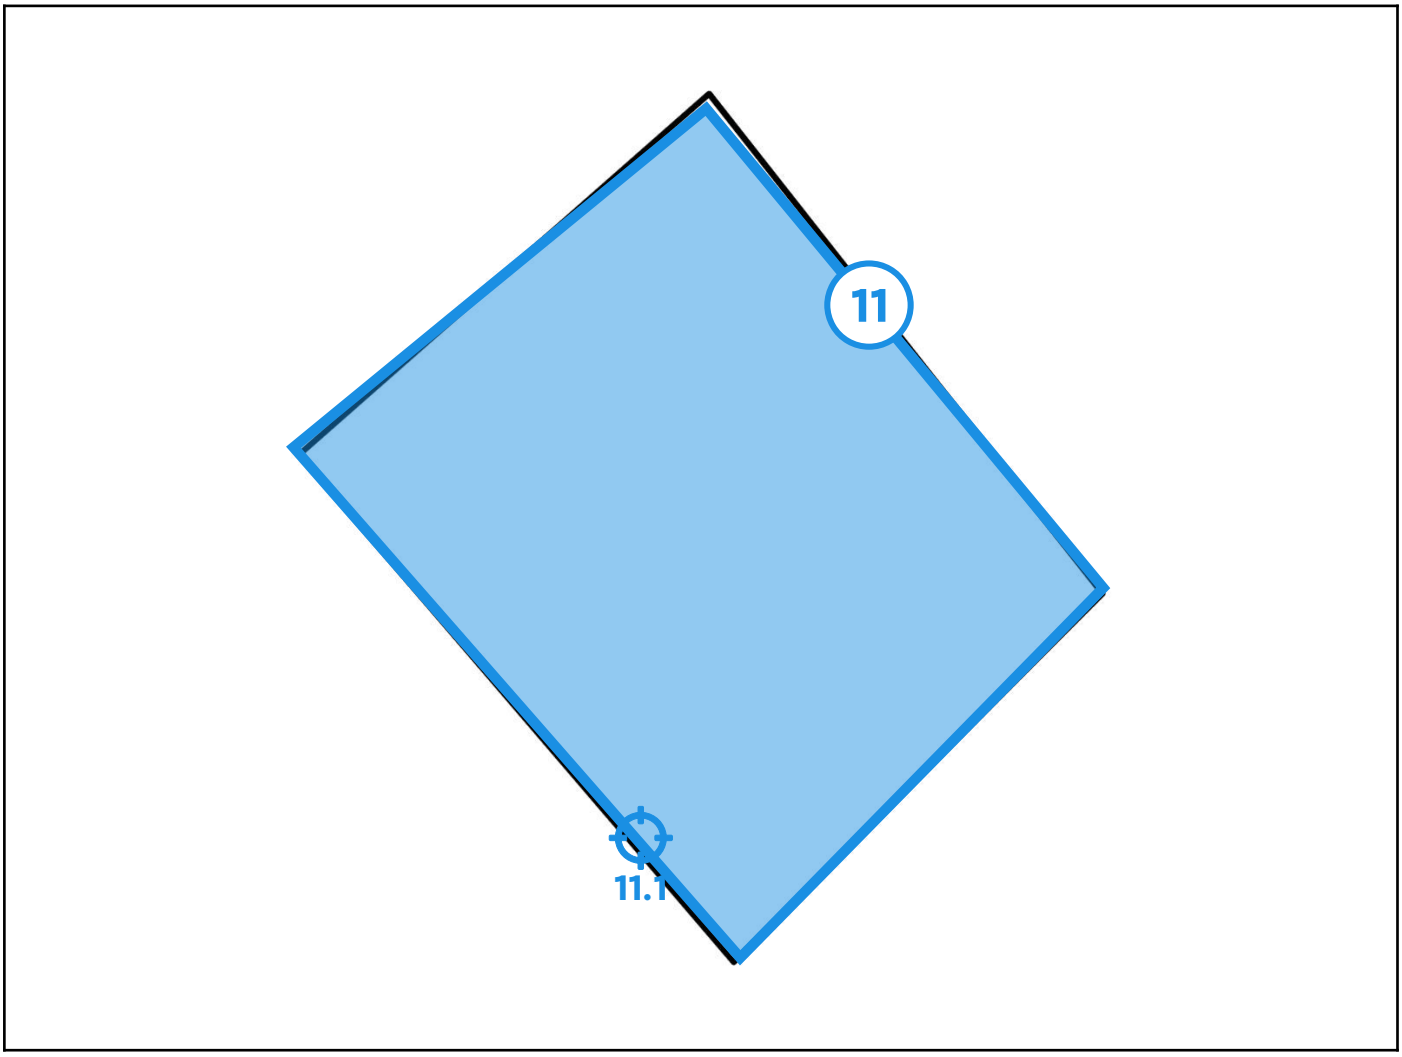
Plan 2.1: Constructie plan

Beschrijving	Type	Actie
11. Golfplaten (cement)	Geen asbest	-
11.1 Code: PS01	Puntmonster	-

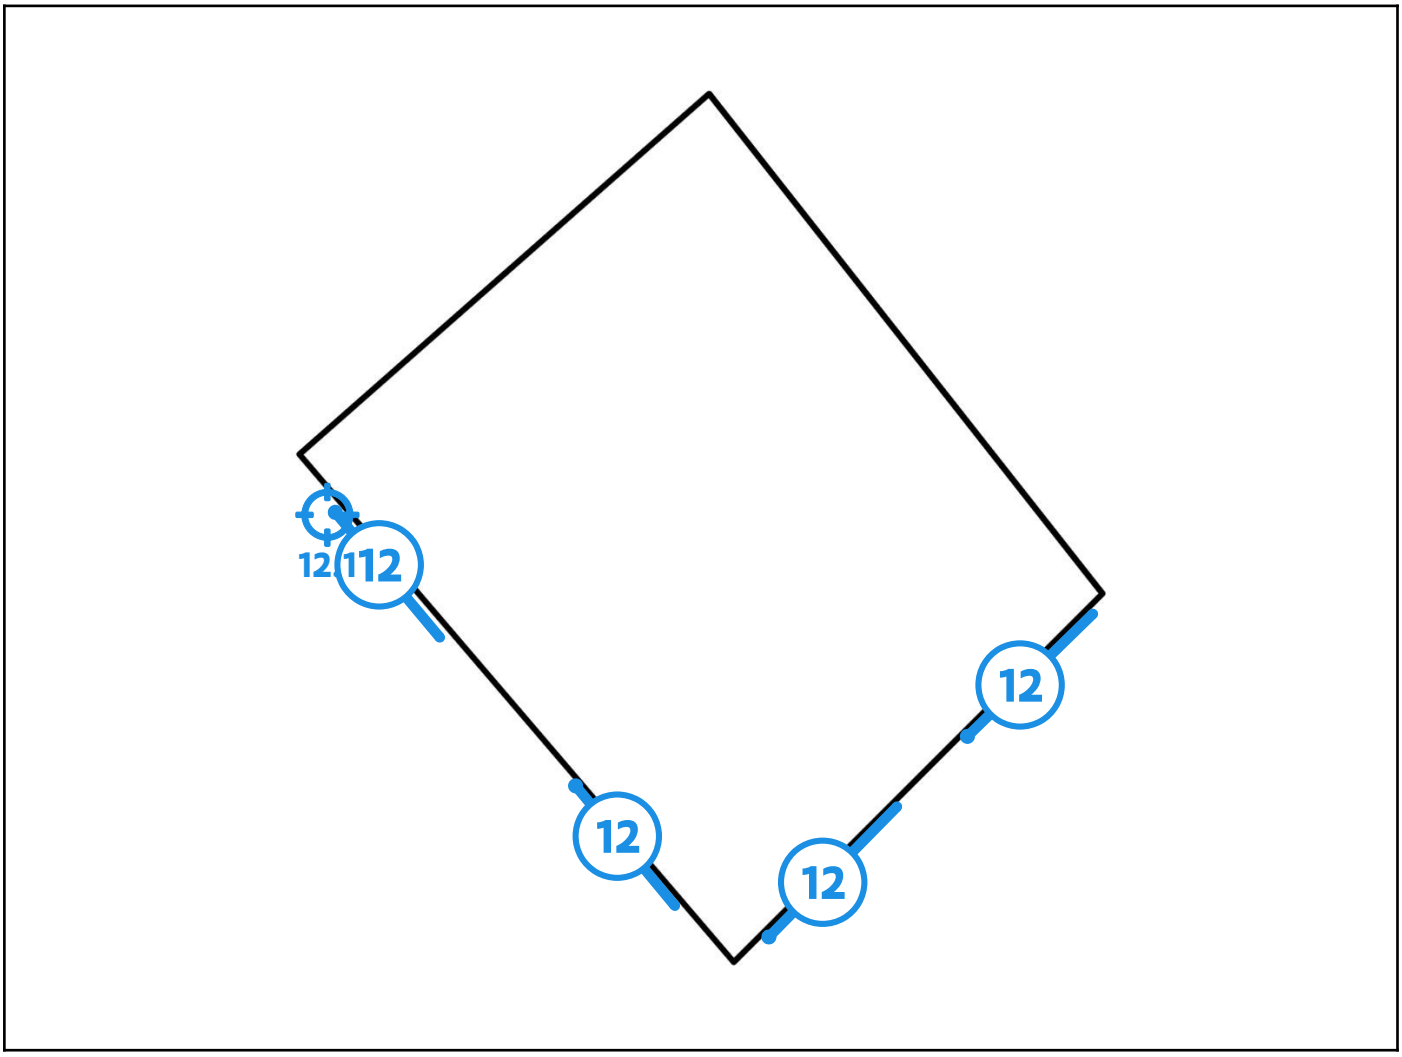
Plan 2.2: Constructie plan

Beschrijving	Type	Actie
12. Kit/mastiek (tussen glas en profiel)	Geen asbest	-
12.1 Code: PS02	Puntmonster	-
