Asbestinventarisattest

Zeelsebaan 85, 9200 Dendermonde

Attestnummer : **20250117-000204.000**
Uitgegeven op : **17.01.2025**
Geldig tot : **17.01.2030**

Niet-asbestveilig

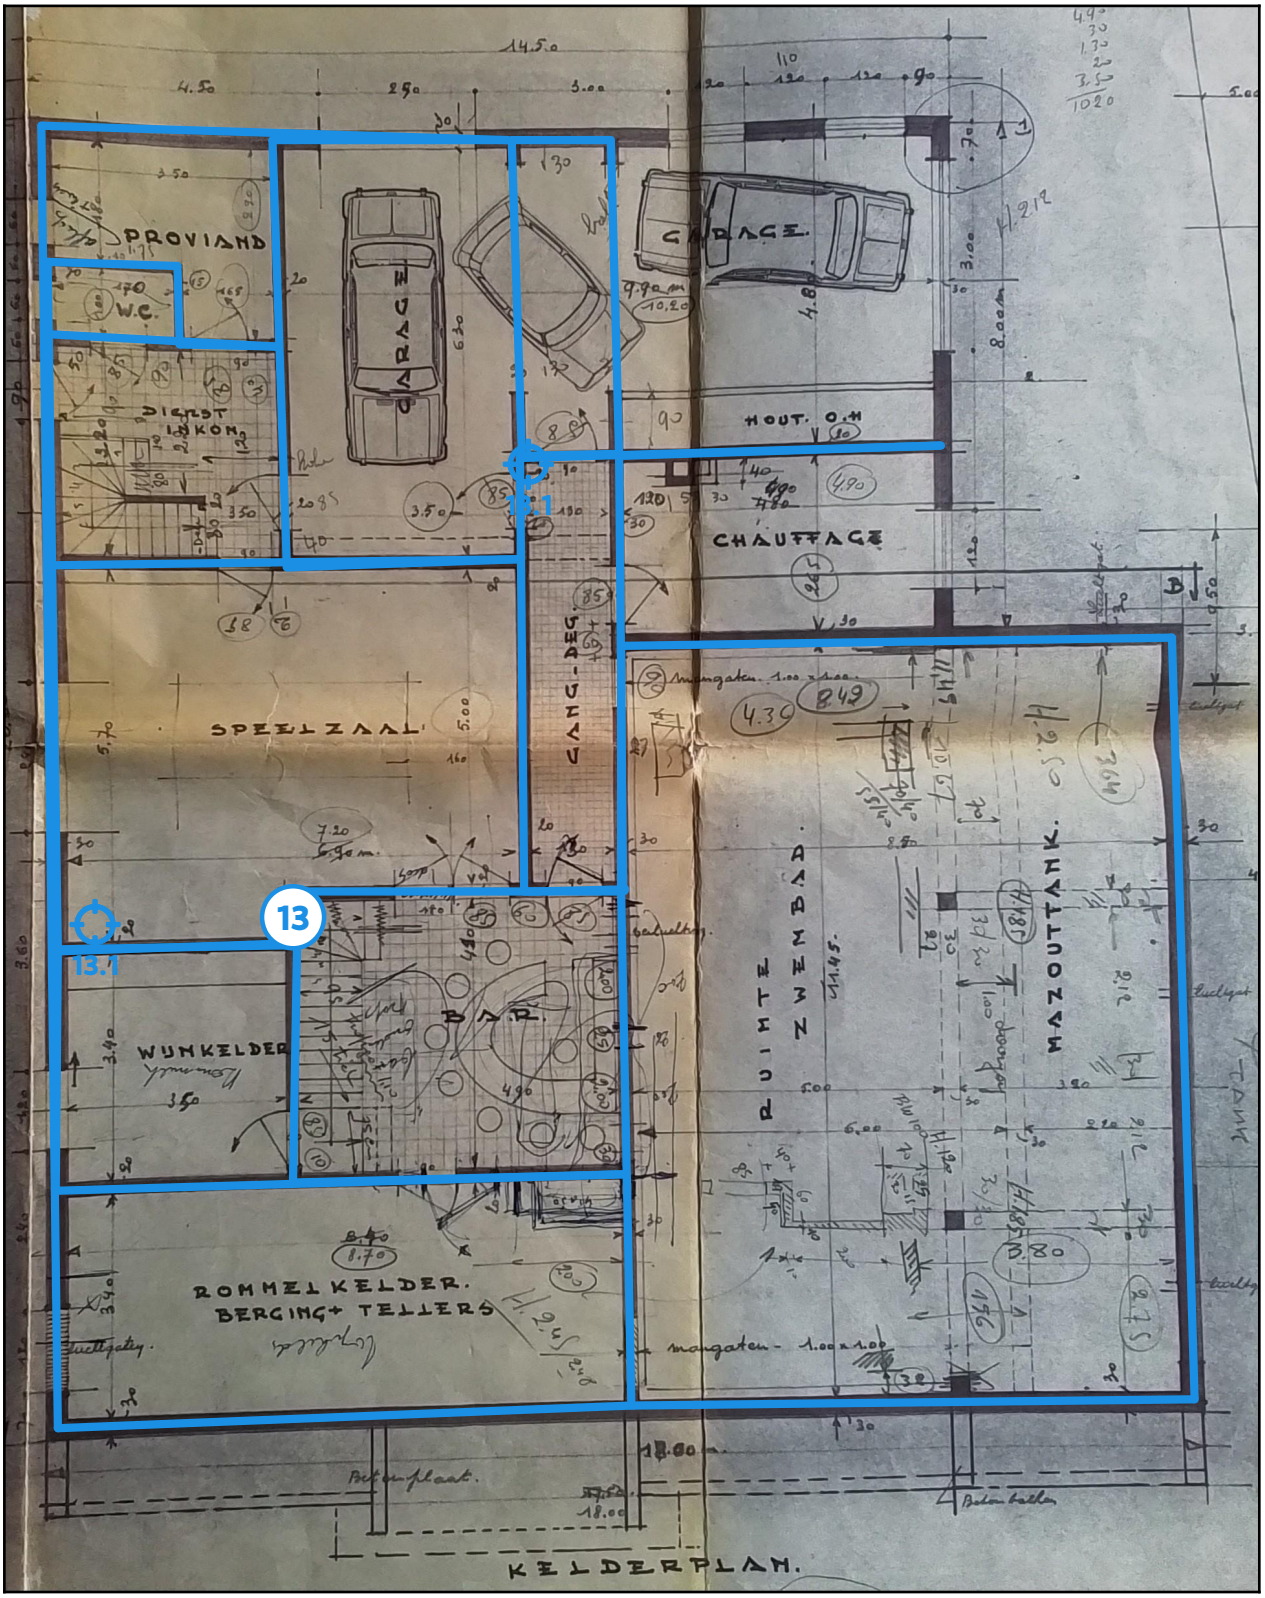
Plan 1.1: Kelder : pleisterwerk wanden

13. Pleisterwerk wanden	Geen asbest	-
13.1 Code: MM01	Mengmonster	-

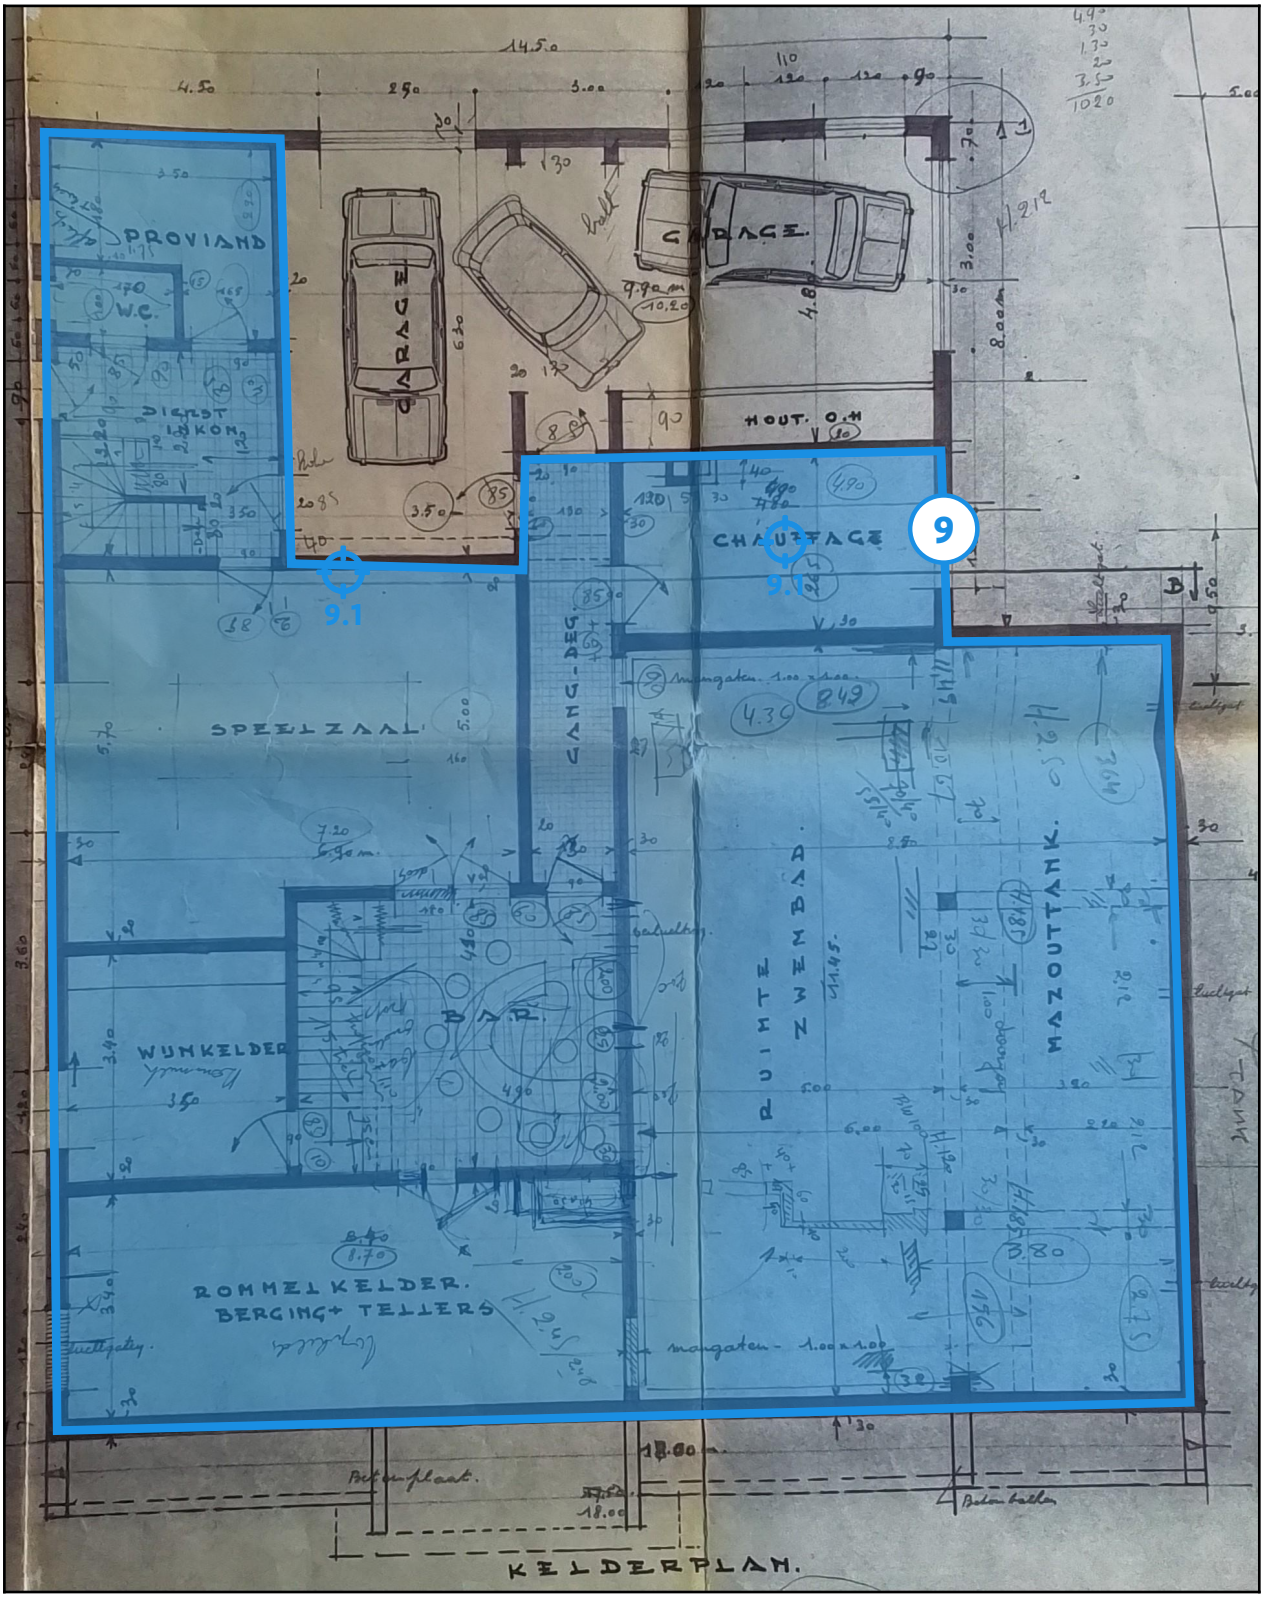
Plan 1.2: Kelder : pleisterwerk plafond

9. Pleisterwerk plafond	Geen asbest	-
9.1 Code: MM02	Mengmonster	-

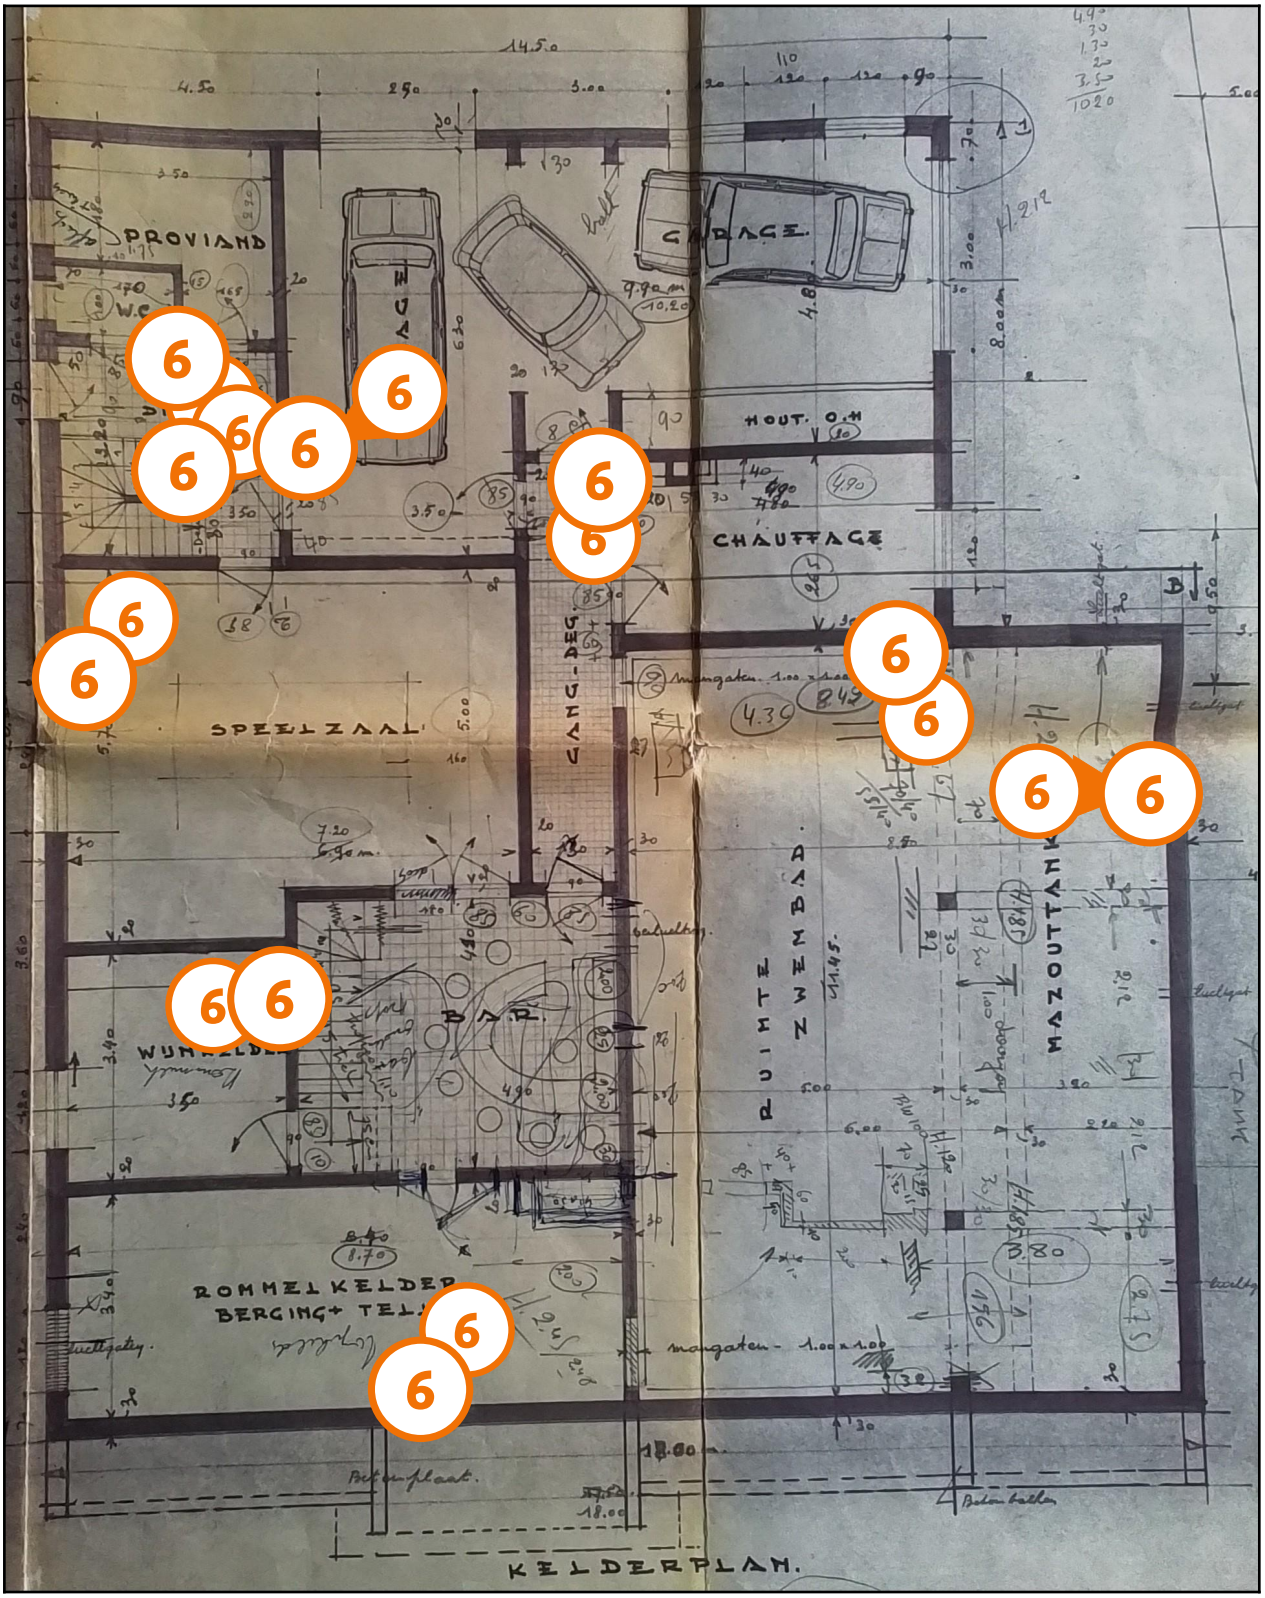
Plan 1.3: Kelder : bakeliete toepassingen

6. Bakeliete toepassingen	Asbestmateriaal	Verwijderen

Gebondenheid	Categorie 1: hechtgebonden in oorsprong
Asbestsoort (vezeltype)	Crocidoliet aanwezig
Asbestconcentratie	Laag (< 50%)
Afschermingsgraad van het gehele materiaal	Geheel of deels (ook) vrij aan de binnenlucht
Toestand van het materiaal	Licht beschadigd, licht verweerd. Intact calciumsilicaatmateriaal of categorie III 'gebondenheid'

- Verwijder dit asbestmateriaal zo snel mogelijk. Volg de toestand goed op.

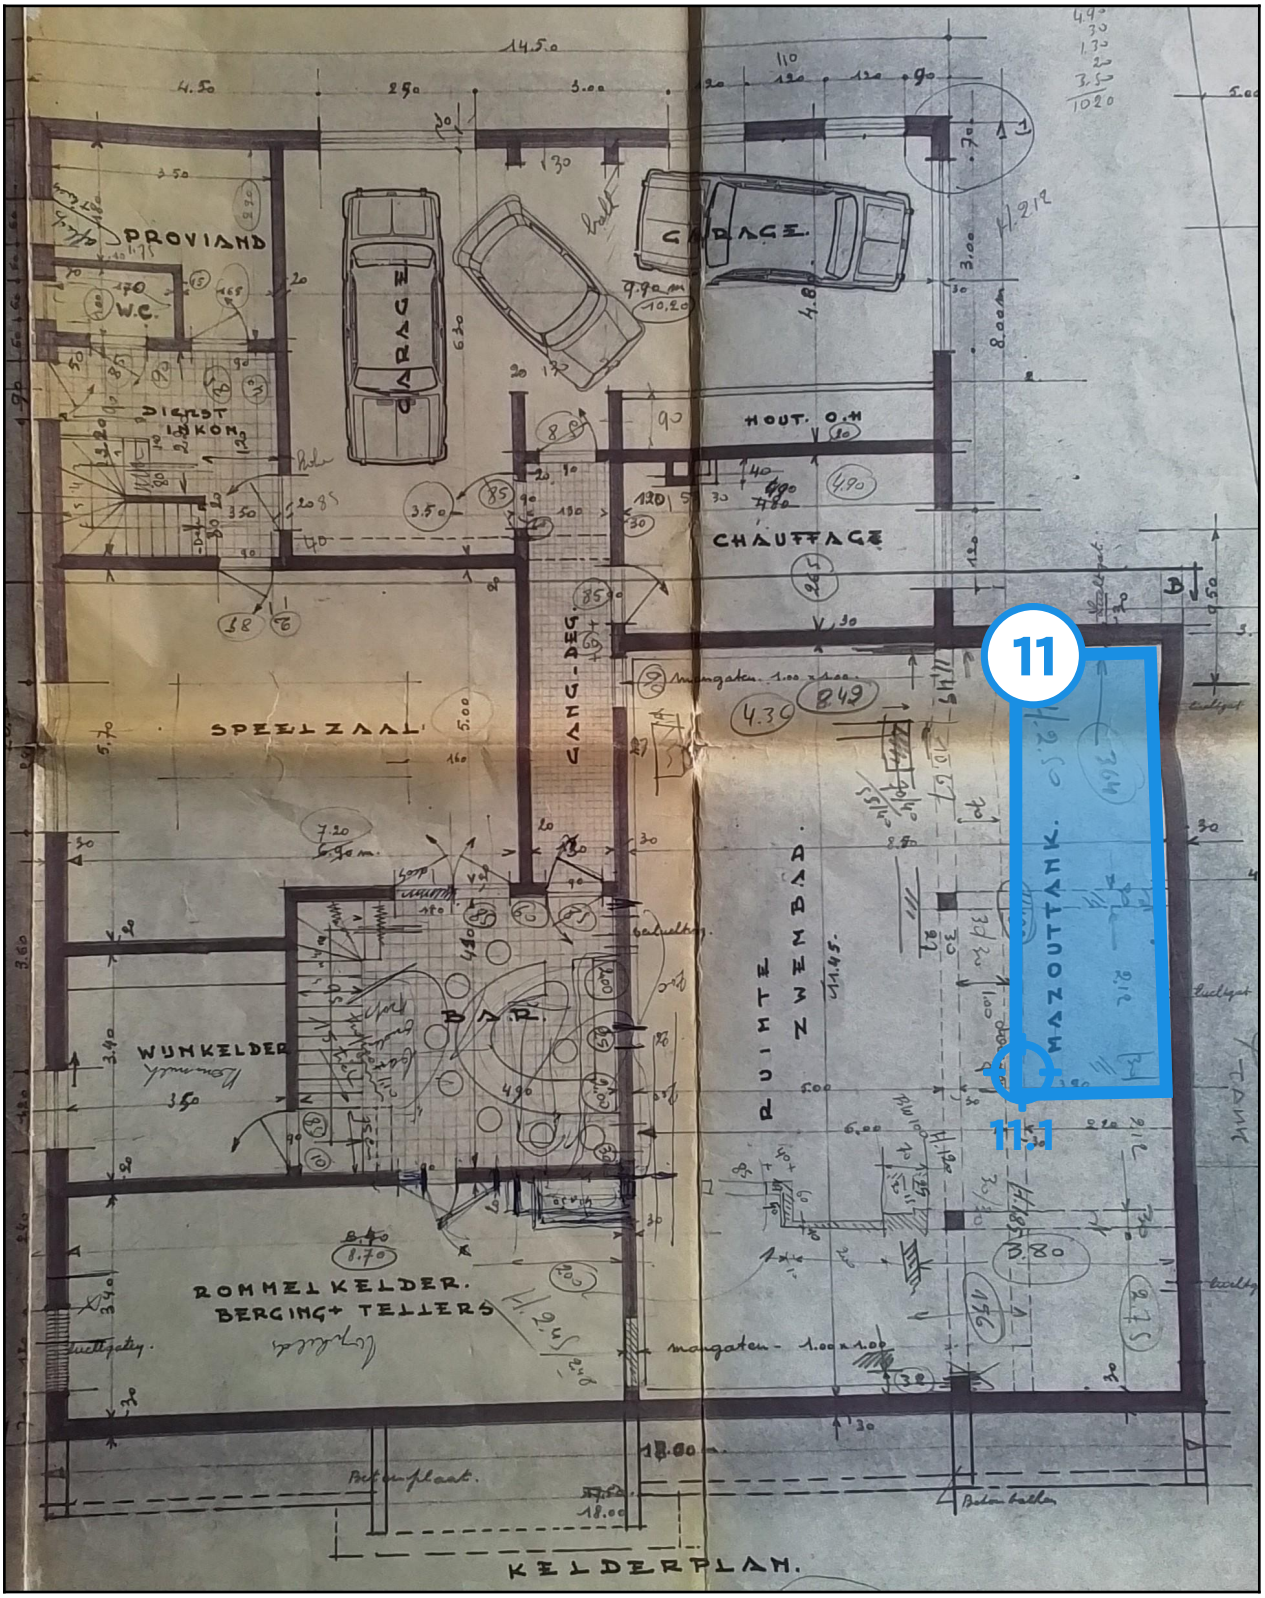
Plan 1.4: Kelder : mazouttank

11. Coating mazouttank	Geen asbest	-
11.1 Code: MM03	Mengmonster	-

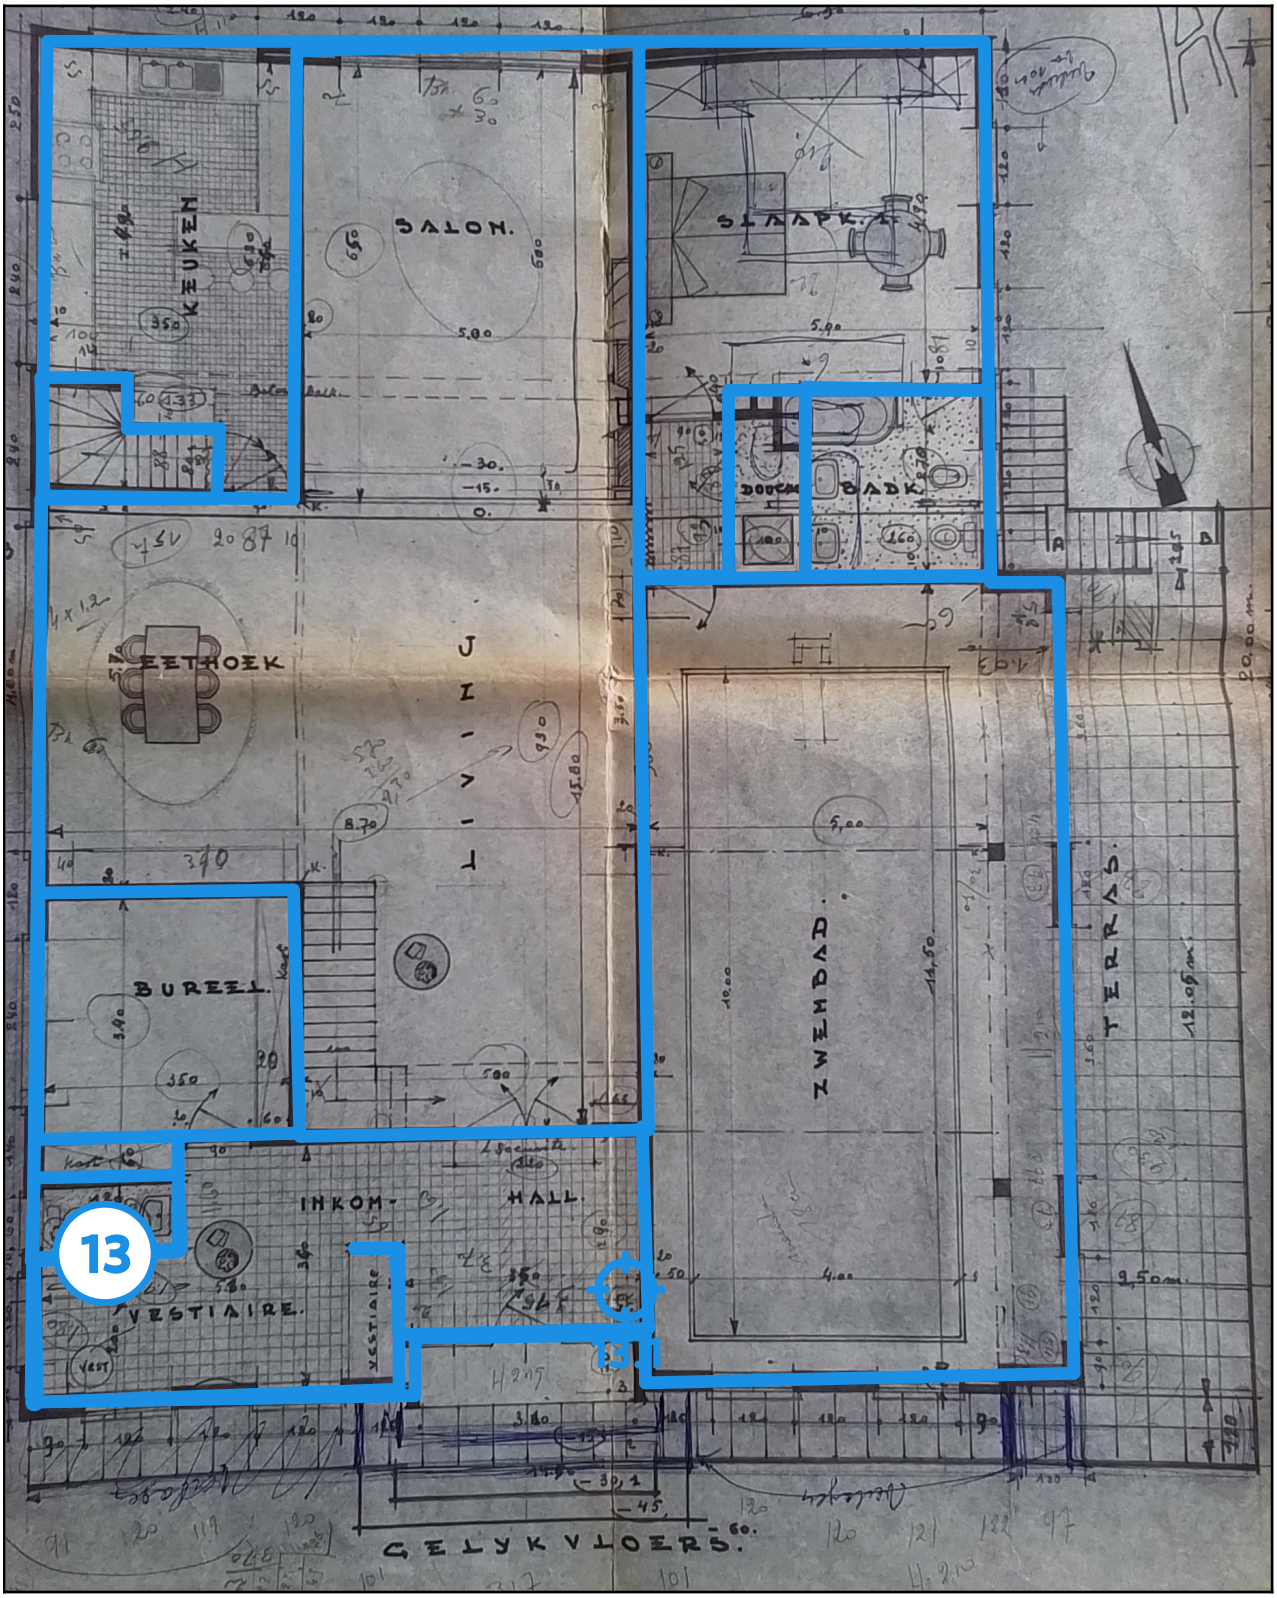
Plan 1.5: Gelijkvloers : pleisterwerk wanden

13. Pleisterwerk wanden	Geen asbest	-
13.1 Code: MM01	Mengmonster	-

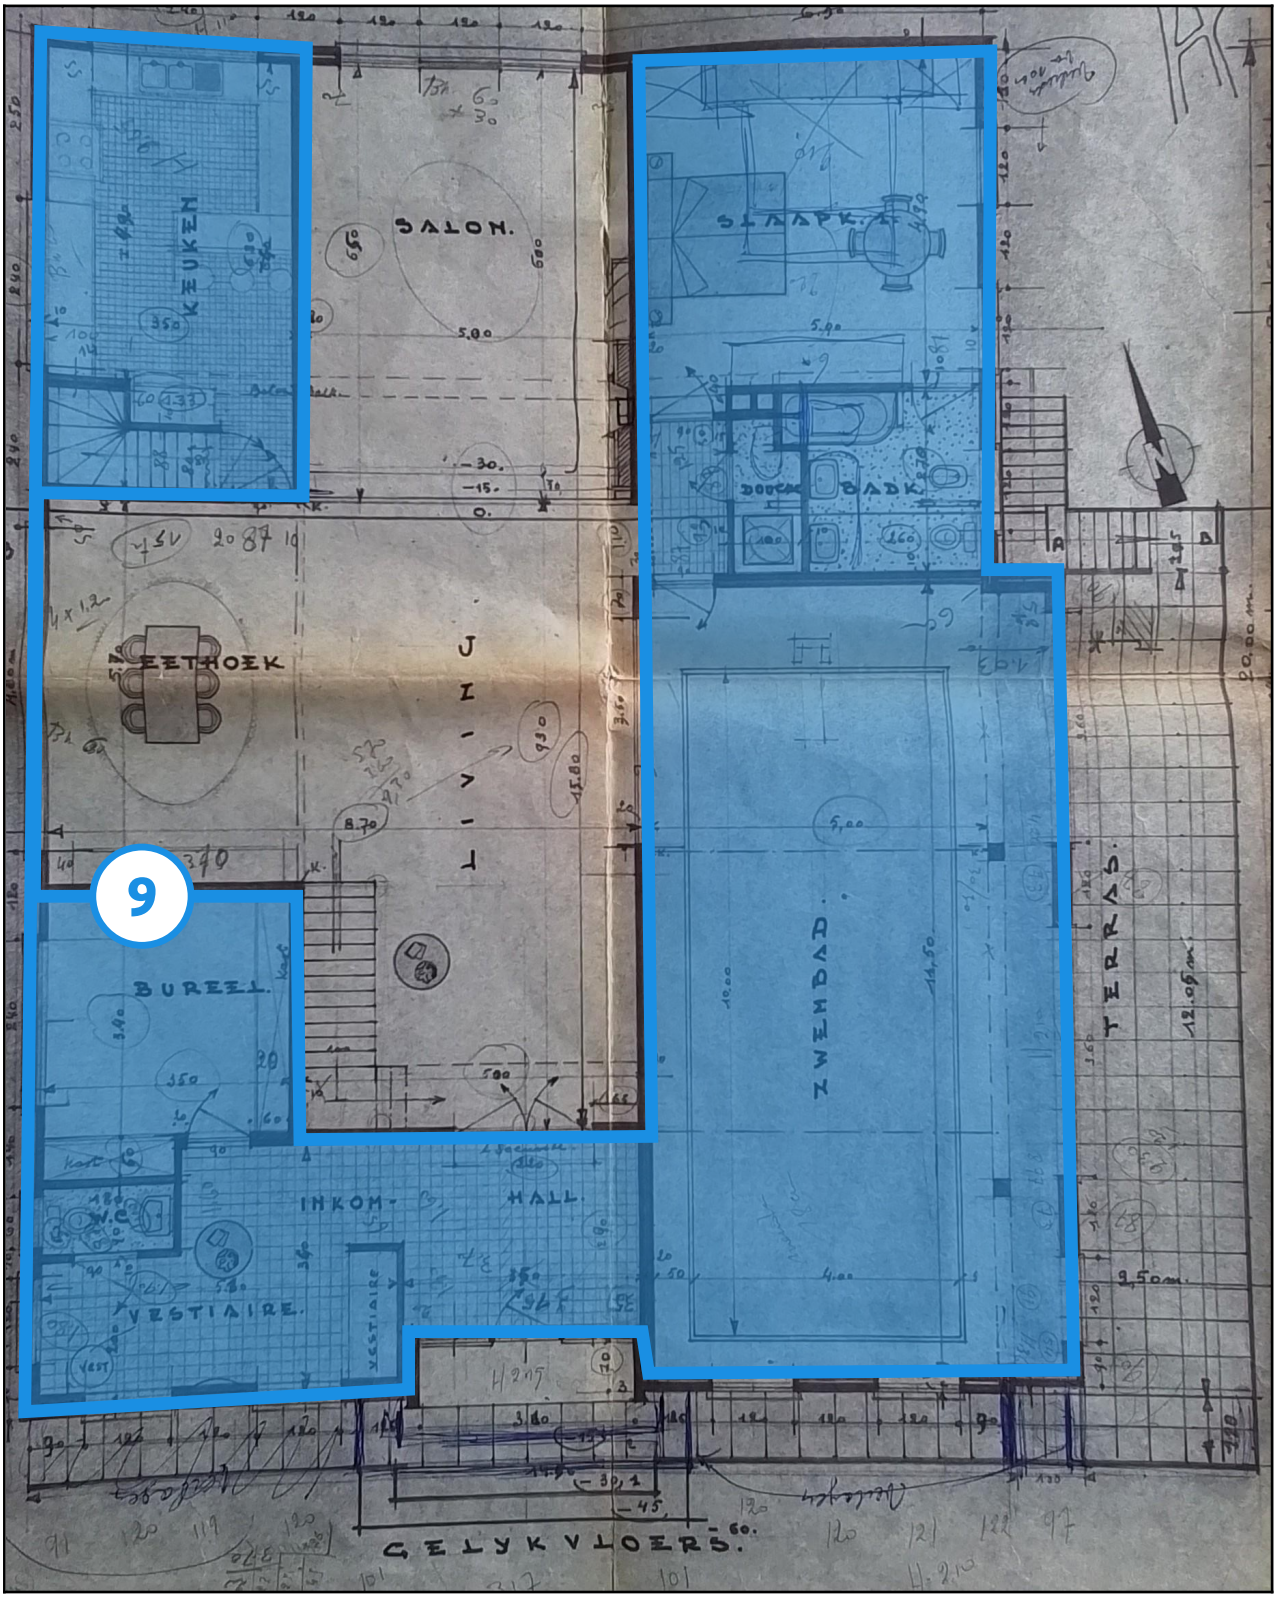
Plan 1.6: Gelijkvloers : pleisterwerk plafond

9. Pleisterwerk plafond	Geen asbest	-

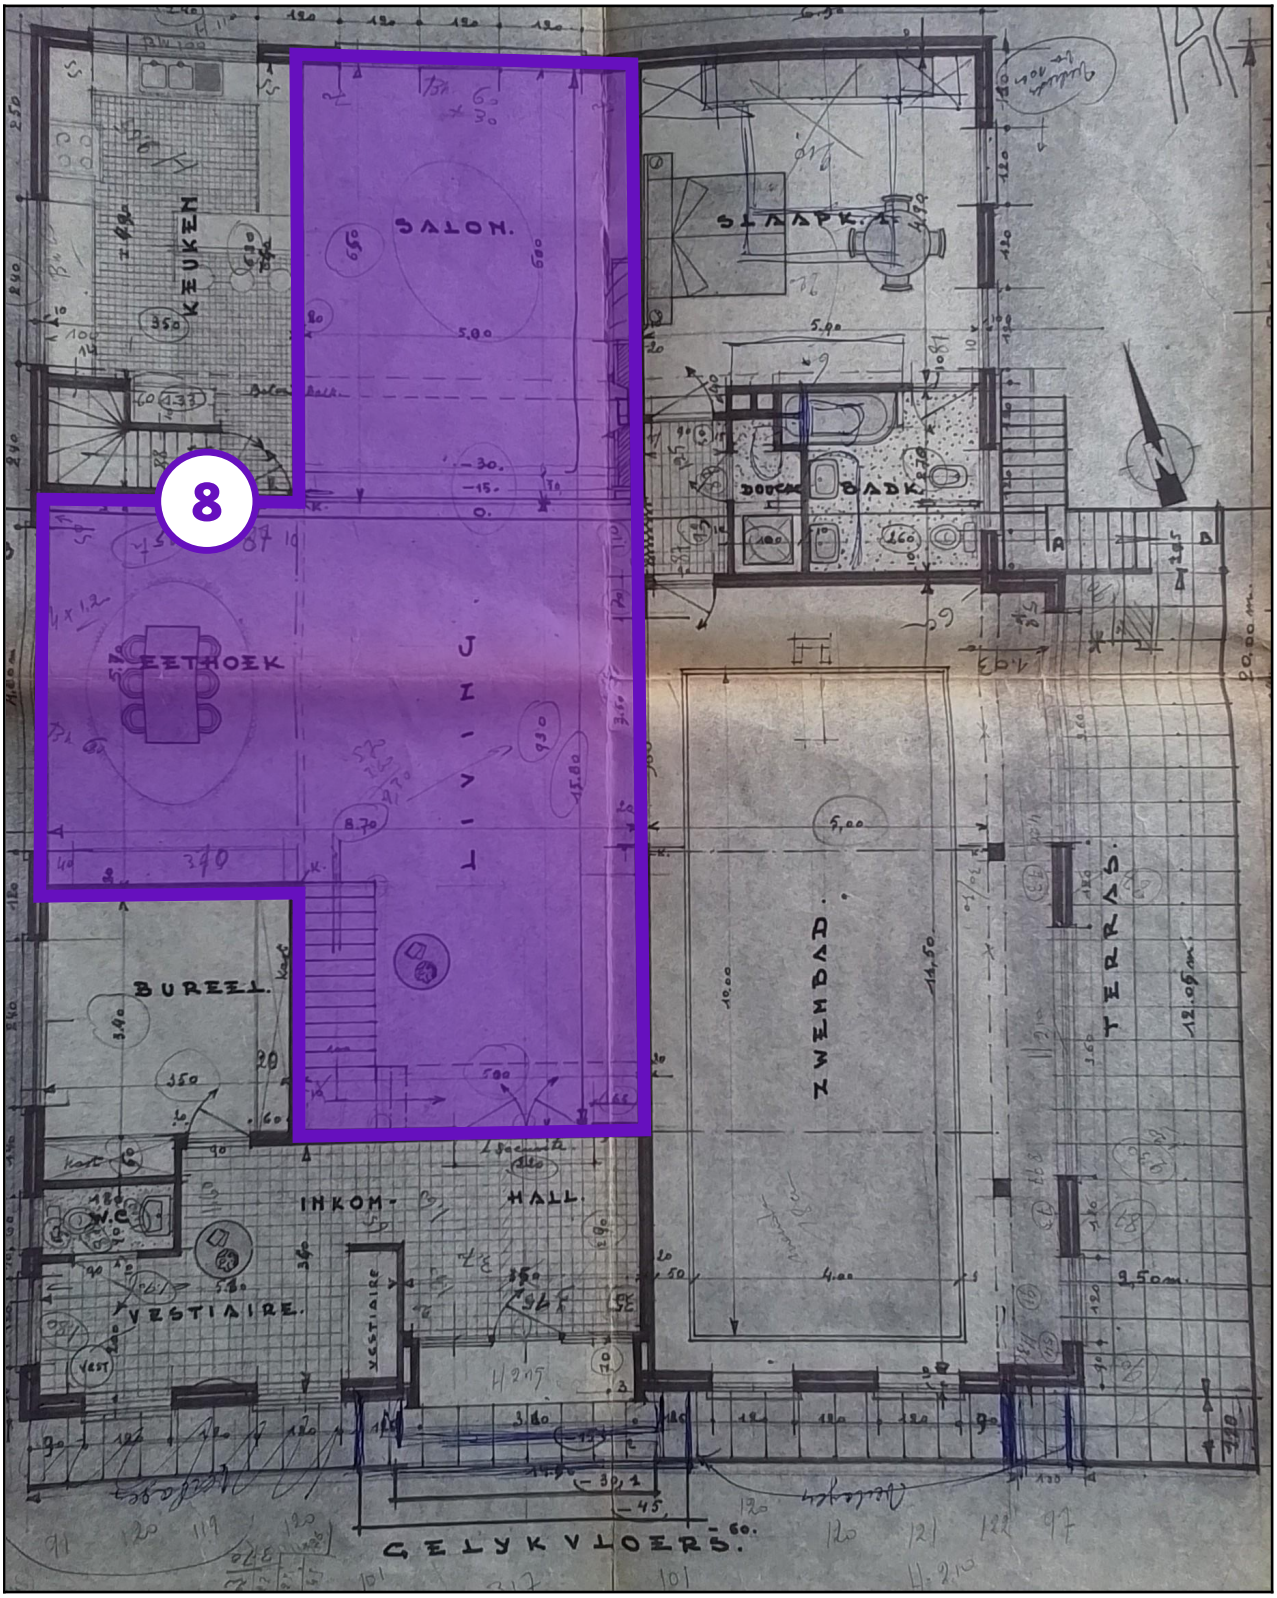
Plan 1.7: Gelijkvloers : vals plafond

8. Vals plafond	Advies	-

Geen pleisterwerk aanwezig aan sommige plafonds. Plafonds bestaan uit hout.

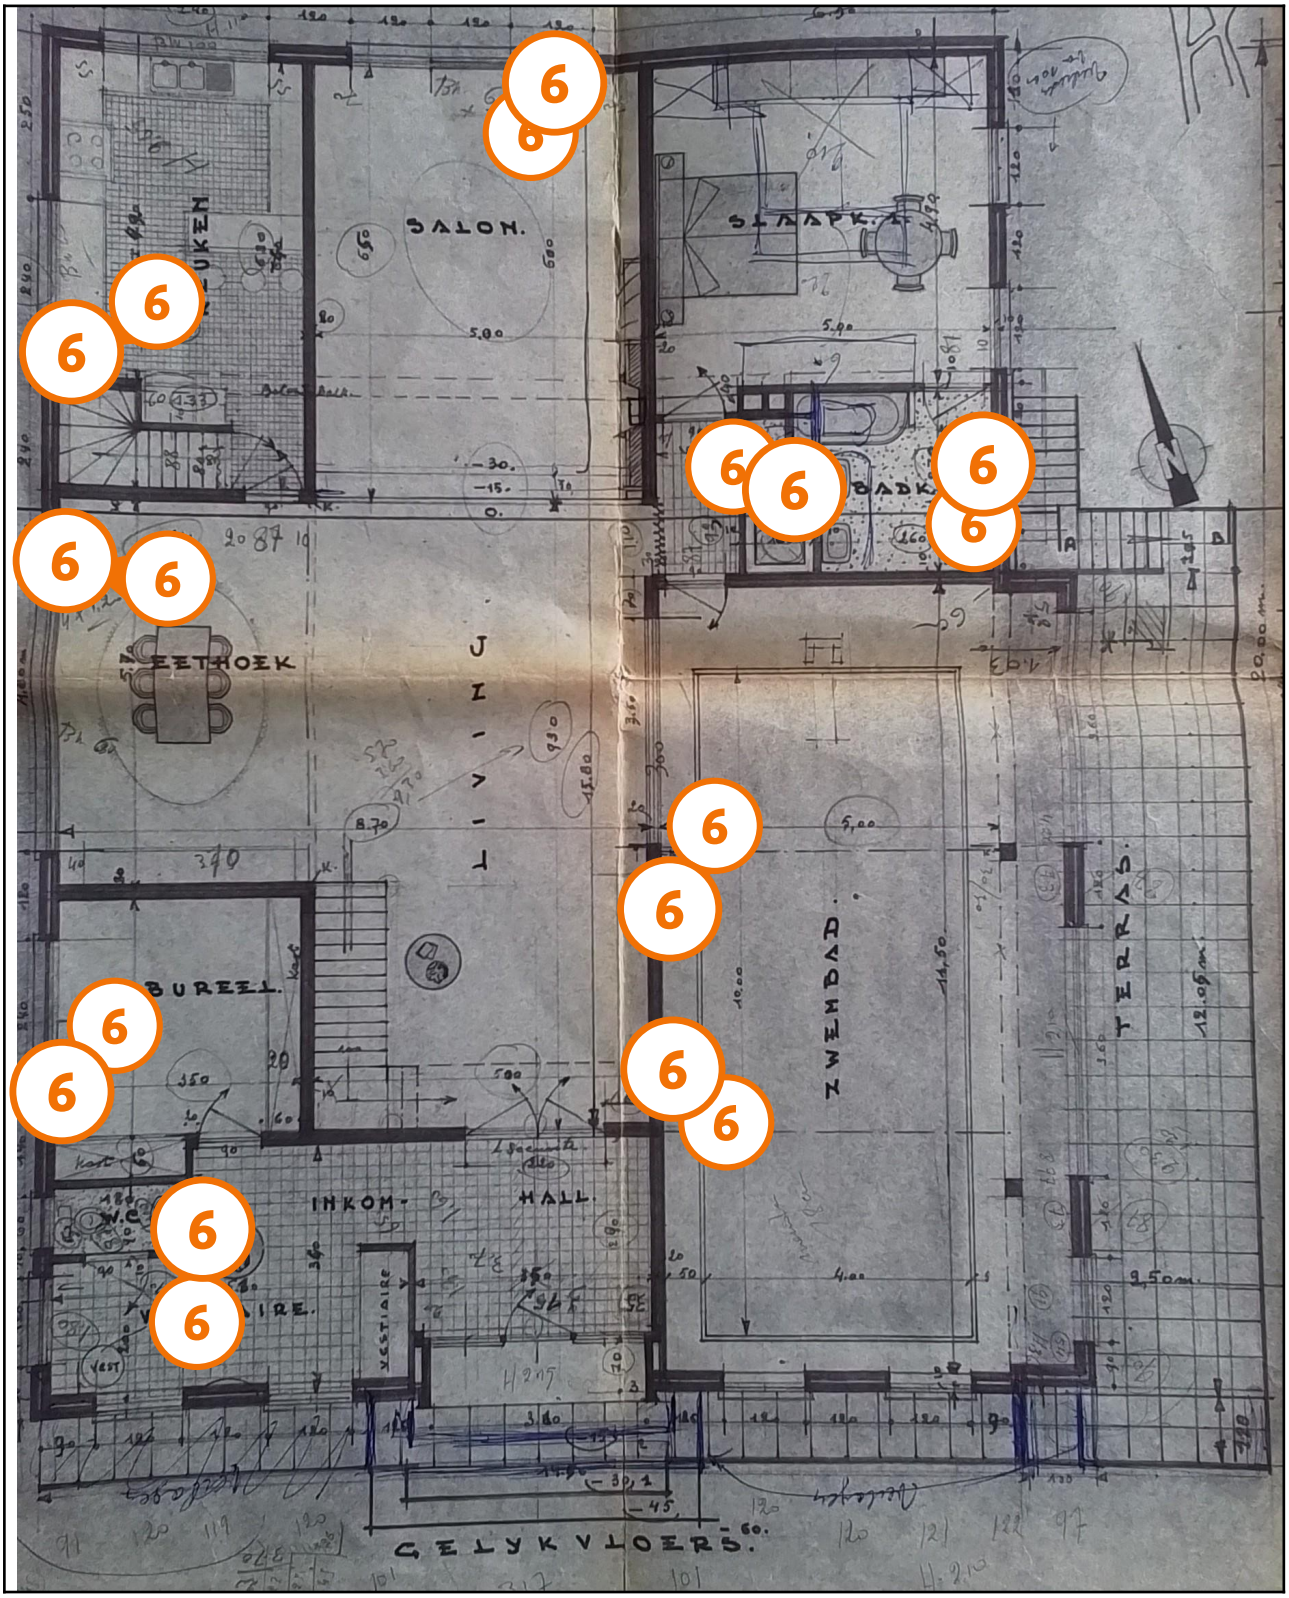
Plan 1.8: Gelijkvloers : bakeliete toepassingen

6. Bakeliete toepassingen	Asbestmateriaal	Verwijderen

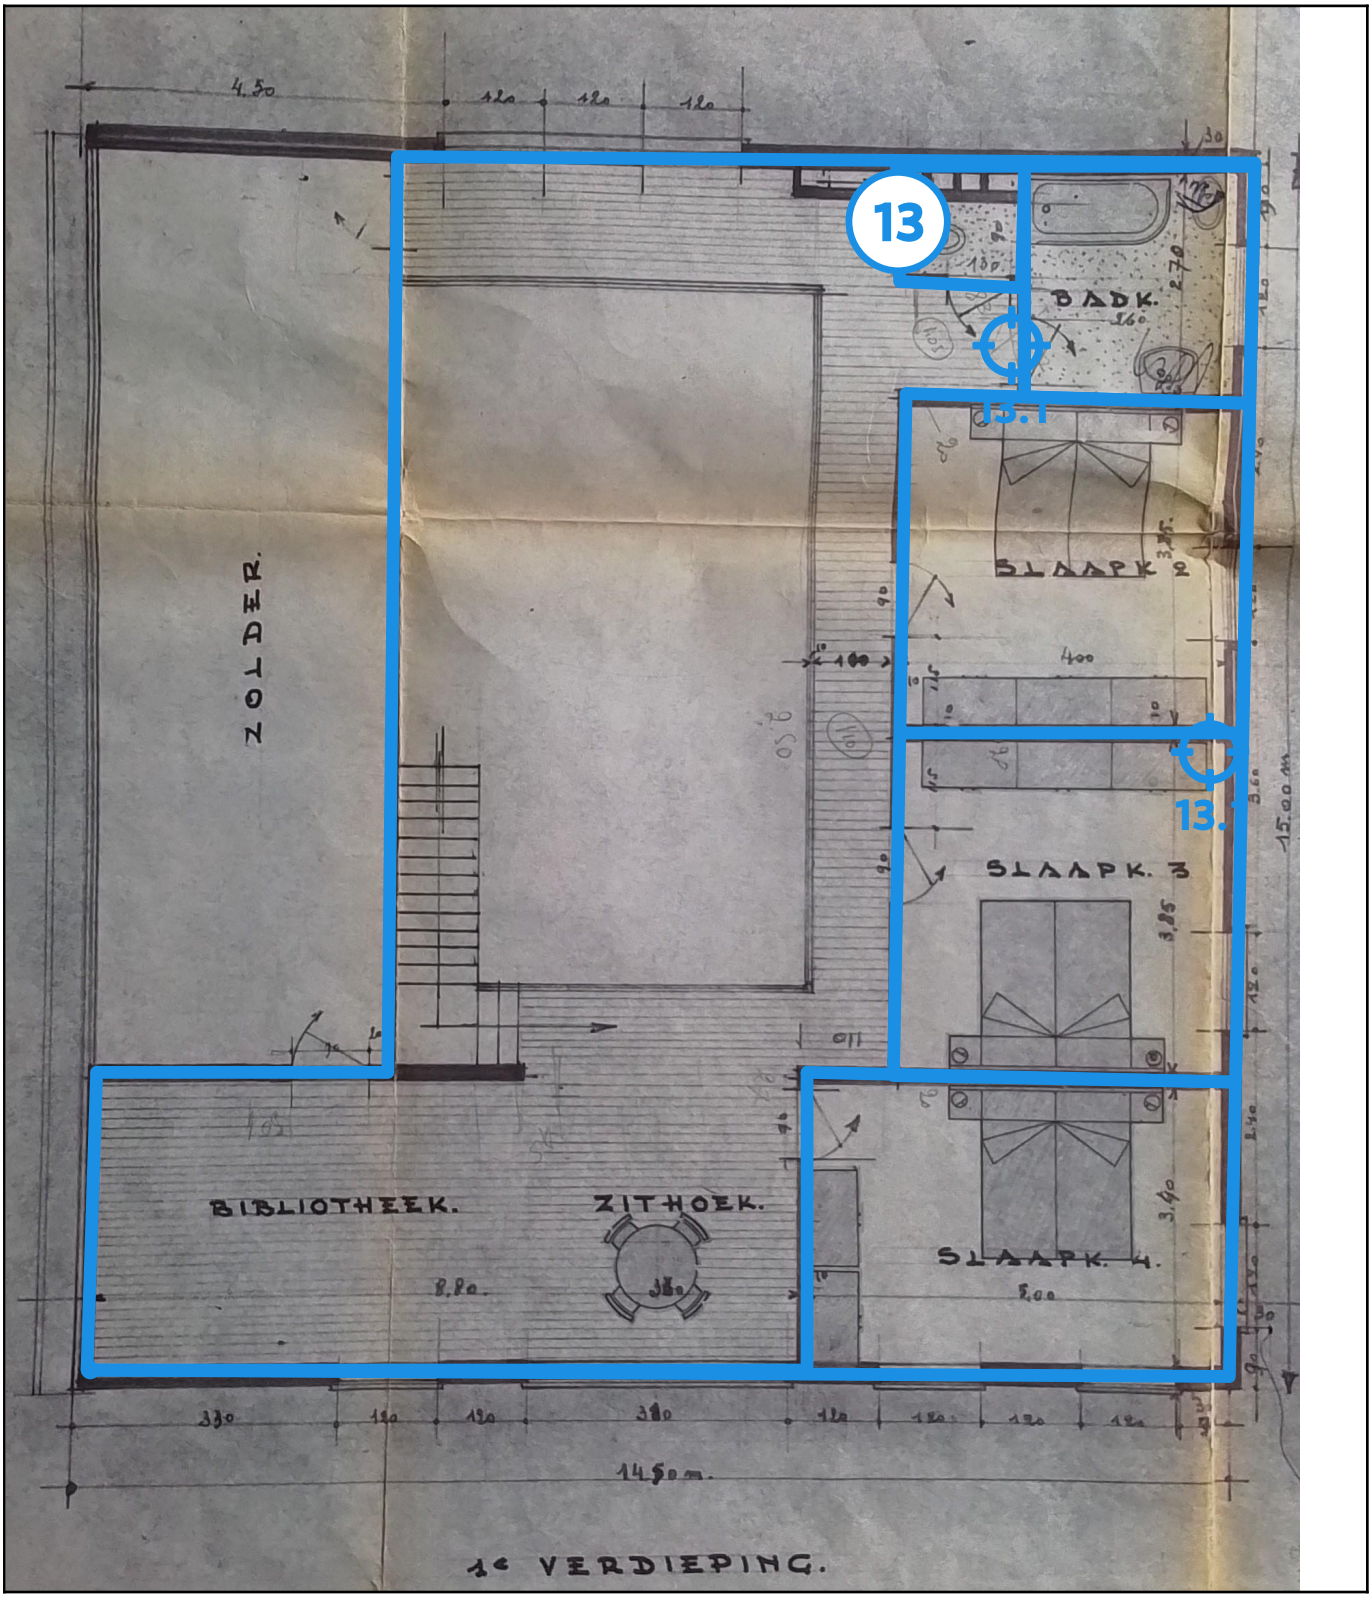
Plan 1.10: Verdiep +1 : pleisterwerk wanden

13. Pleisterwerk wanden	Geen asbest	-
13.1 Code: MM01	Mengmonster	-

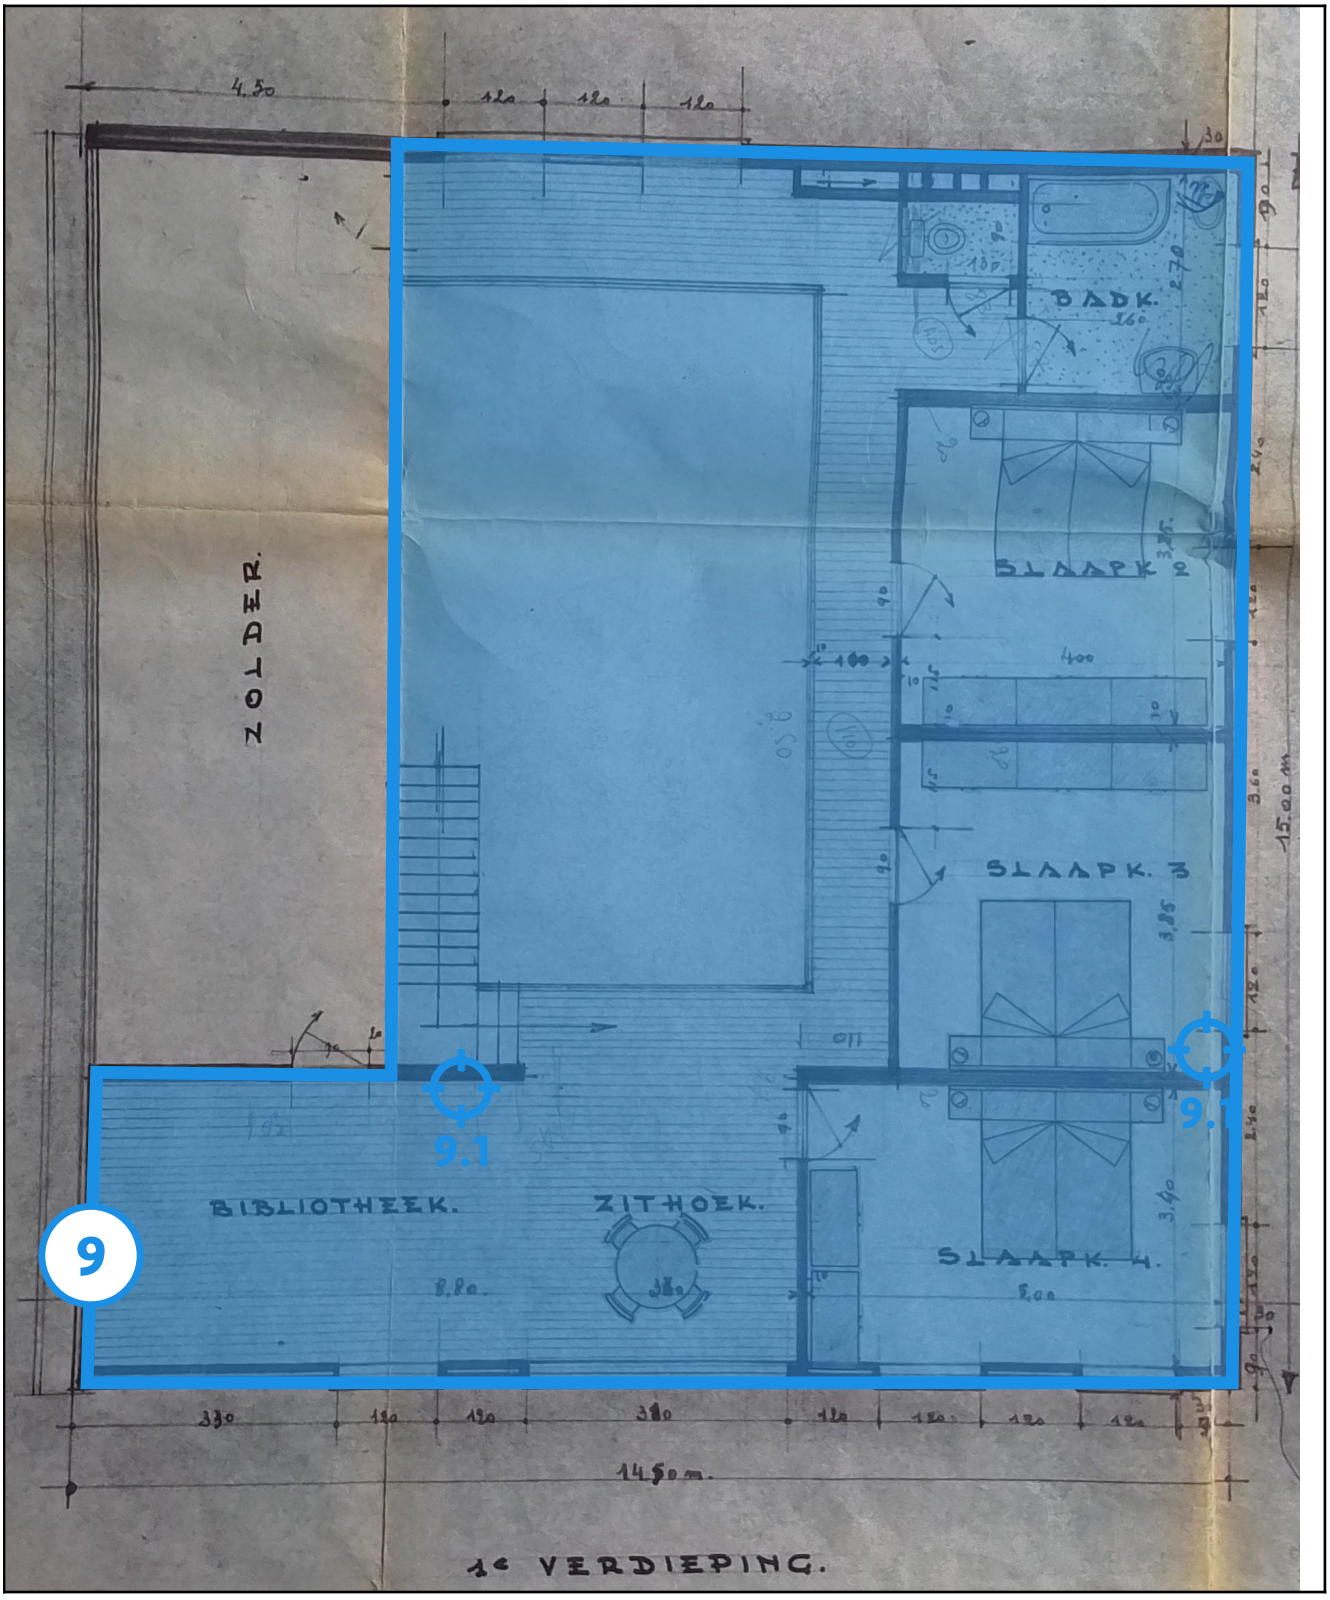
Plan 1.11: Verdiep +1 : pleisterwerk plafond

9. Pleisterwerk plafond	Geen asbest	-
9.1 Code: MM02	Mengmonster	-

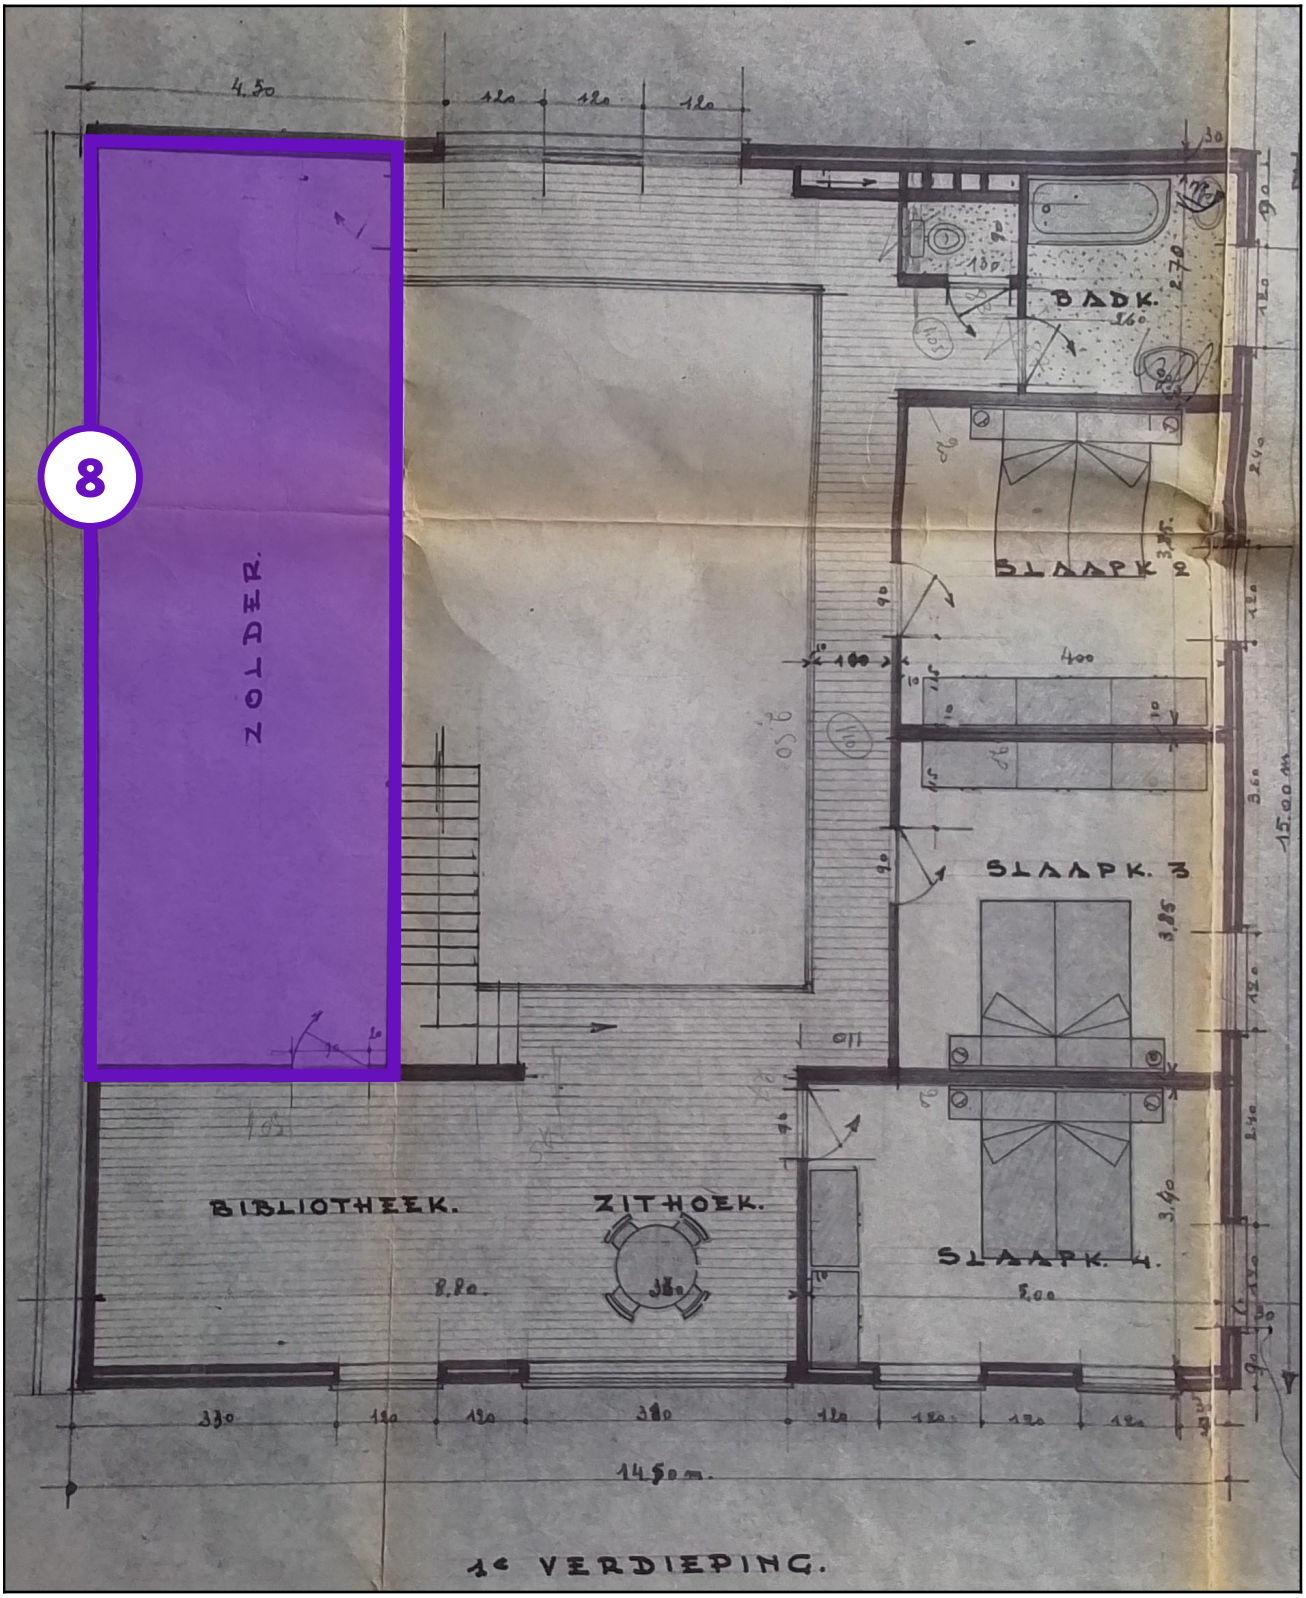
Plan 1.12: Verdiep +1 : vals plafond

8. Vals plafond	Advies	-
