Asbestinventarisattest

Zeelsebaan 85, 9200 Dendermonde

Attestnummer : **20250117-000204.000**
Uitgegeven op : **17.01.2025**
Geldig tot : **17.01.2030**

Niet-asbestveilig

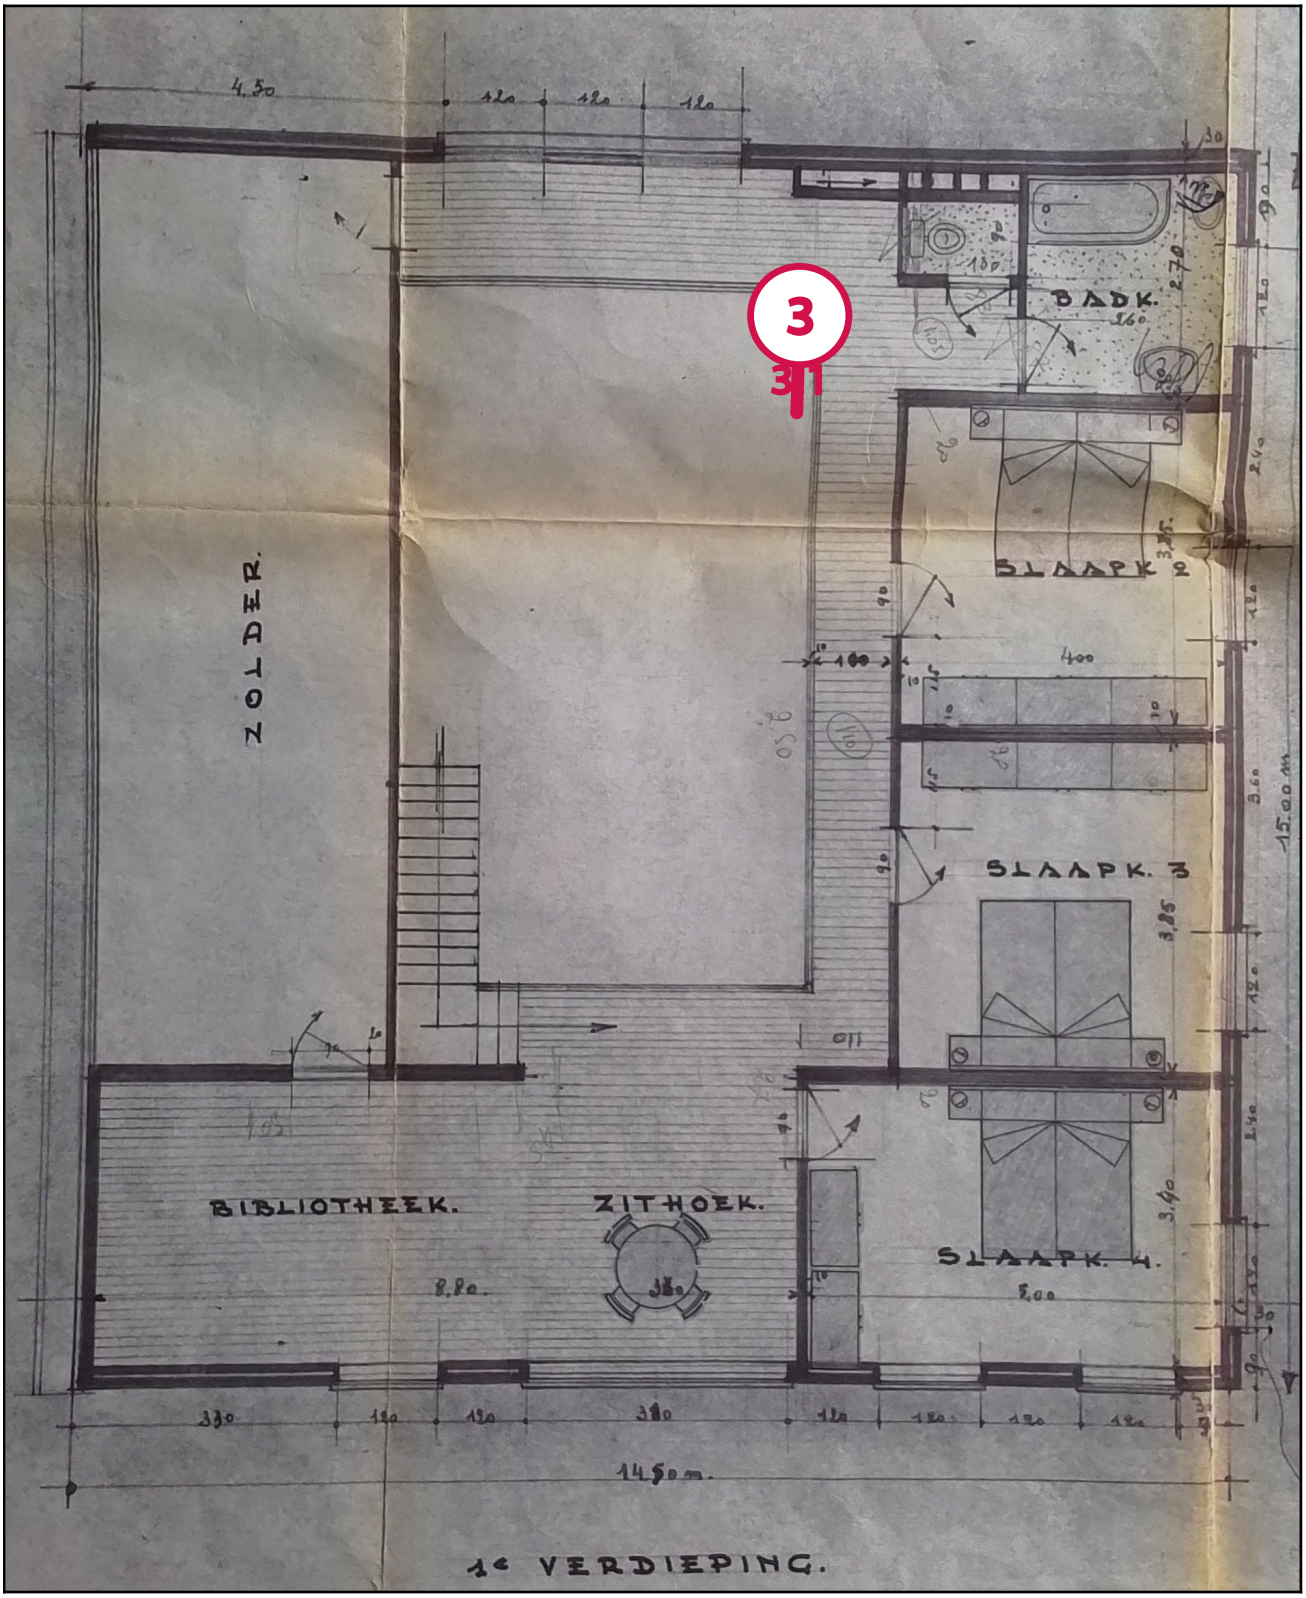
Plan 1.13: Verdiep +1 : dichting schouw

3. Afdichting schouw	Asbestmateriaal	Dringend verwijderen
3.1 Code: MM05	Puntmonster	-

Eindbeoordeling materiaalrisico	Hoog materiaalrisico en/of hoge kans op vezelvrijgave

Gebondenheid	Categorie 3: niet-hechtgebonden met weinig of geen matrix
Asbestsoort (vezeltype)	Alleen chrysotiel
Asbestconcentratie	Hoog (>= 50%)
Afschermingsgraad van het gehele materiaal	Geheel of deels (ook) vrij aan de binnenlucht
Toestand van het materiaal	Matig beschadigd, matig verweerd

#	Type	Referentie	Resultaat
3.1	Puntmonster	MM05	Chrysotiel

- Verwijder dit asbestmateriaal zo snel mogelijk. Volg de toestand goed op.

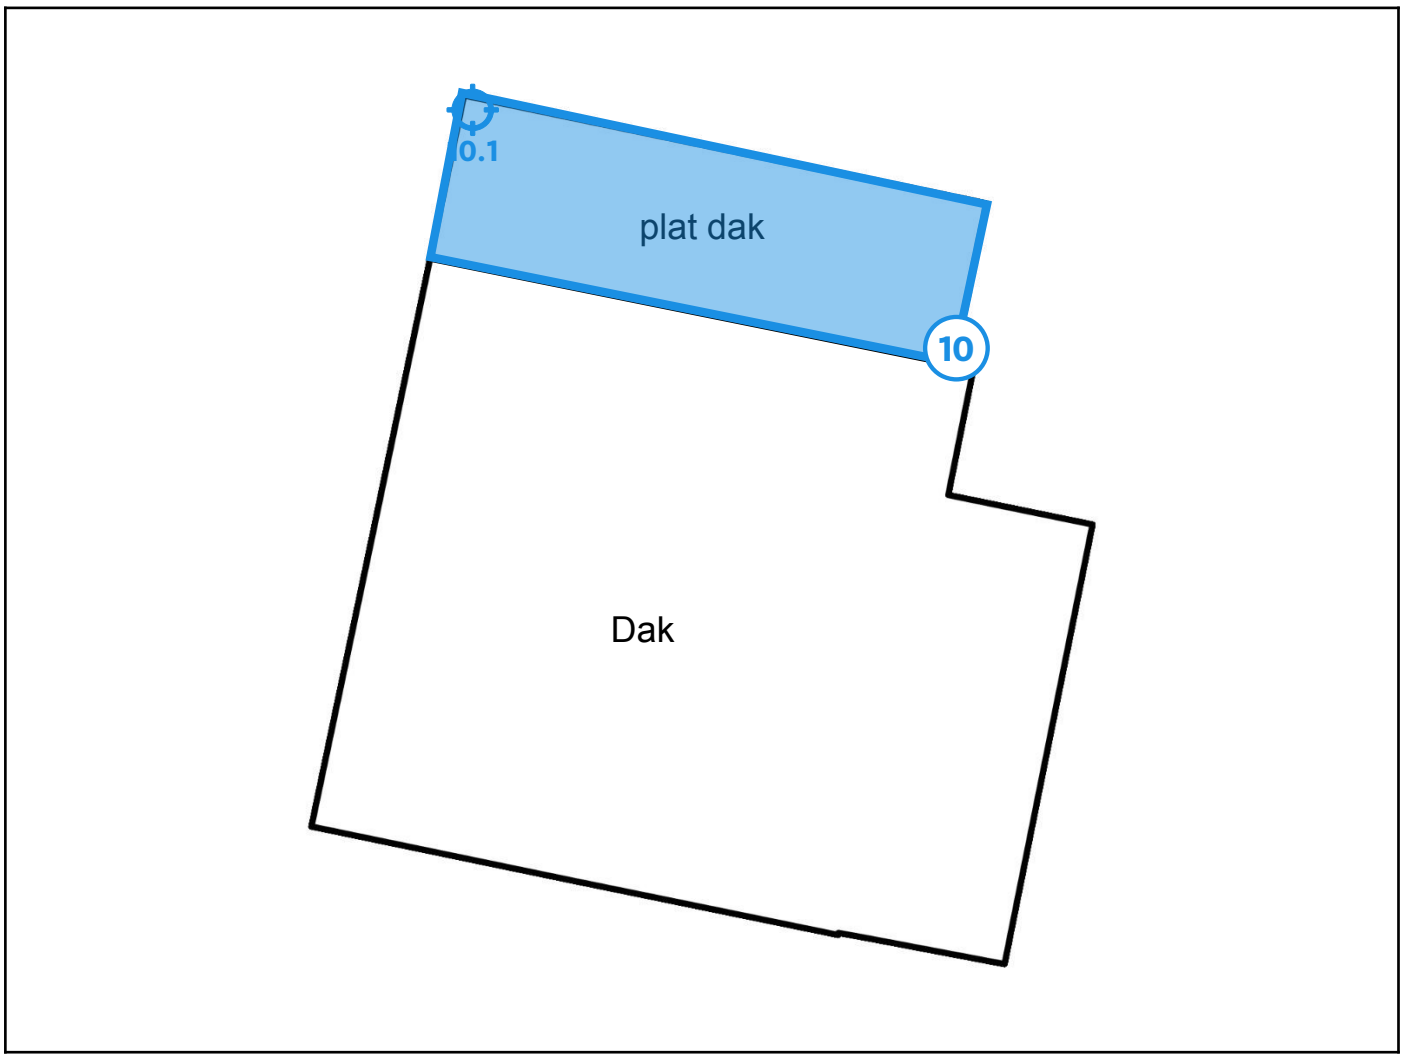
Plan 1.14: Dak : roofing plat dak

Beschrijving	Type	Actie
10. Roofing Plat dak	Geen asbest	-
10.1 Code: MM04	Mengmonster	-

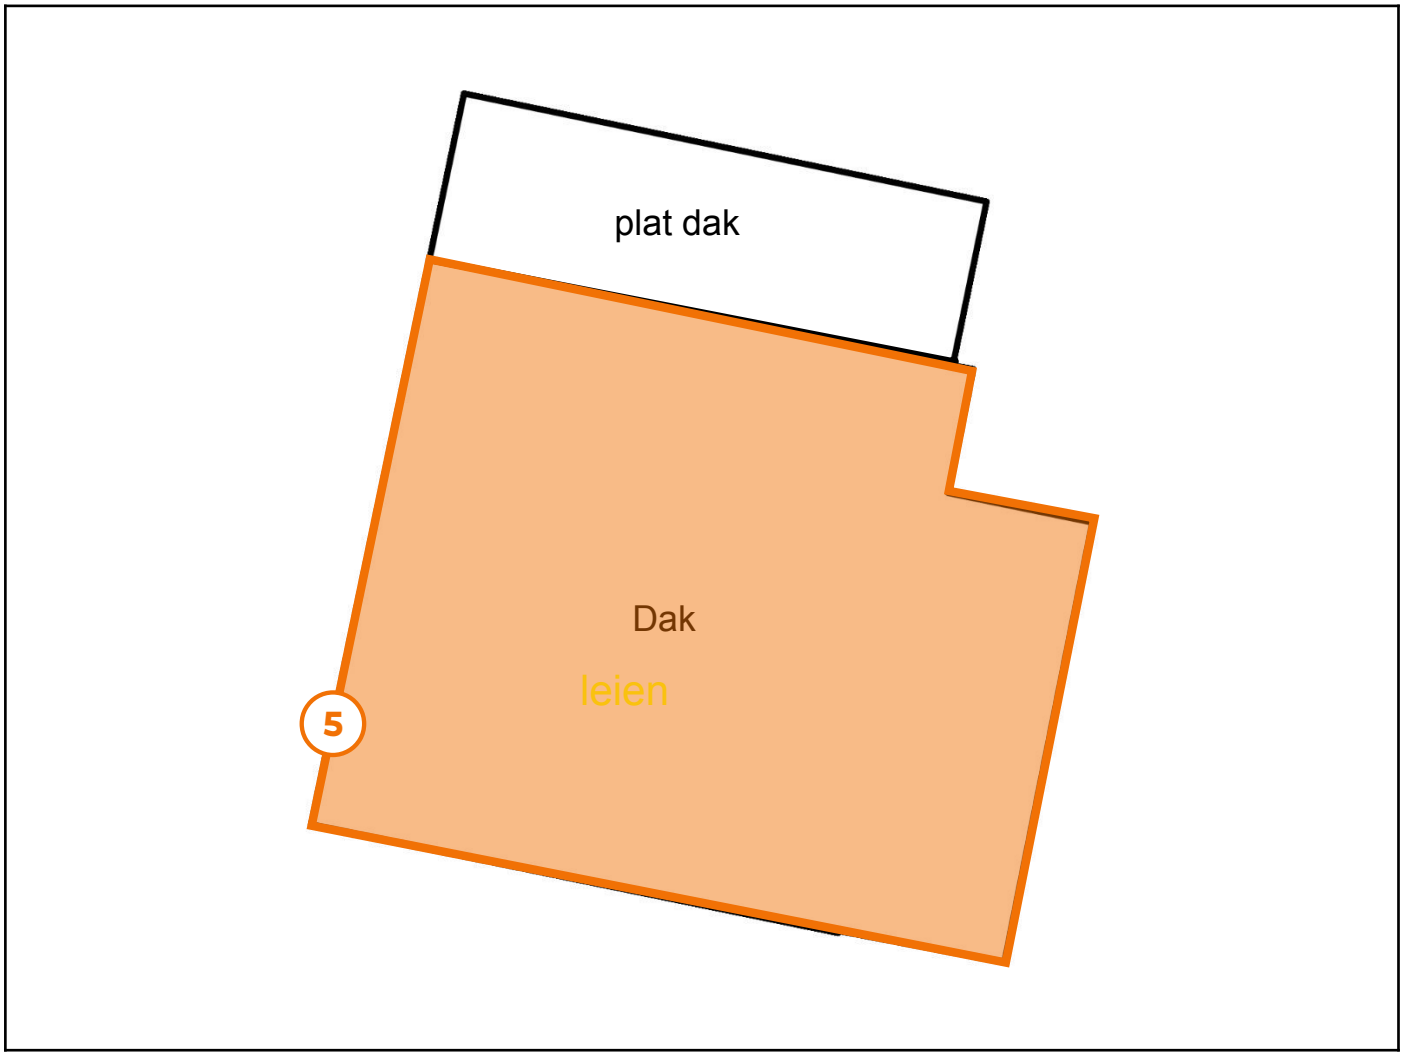
Plan 1.15: Dak : leien dak

Beschrijving	Type	Actie
5. Leien dak	Asbestmateriaal	Verwijderen

Eindbeoordeling materiaalrisico	Verhoogd materiaalrisico en/of verhoogde kans op vezelvrijgave

Gebondenheid	Categorie 1: hechtgebonden in oorsprong
Asbestsoort (vezeltype)	Alleen chrysotiel
Asbestconcentratie	Laag (< 50%)
Afschermingsgraad van het gehele materiaal	Geheel of deels vrij aan de buitenlucht
Toestand van het materiaal	Matig beschadigd, matig verweerd

#	Type	Referentie	Resultaat
5.1	Mengmonster	MM06	Chrysotiel

- Verwijder dit asbestmateriaal zo snel mogelijk. Volg de toestand goed op.

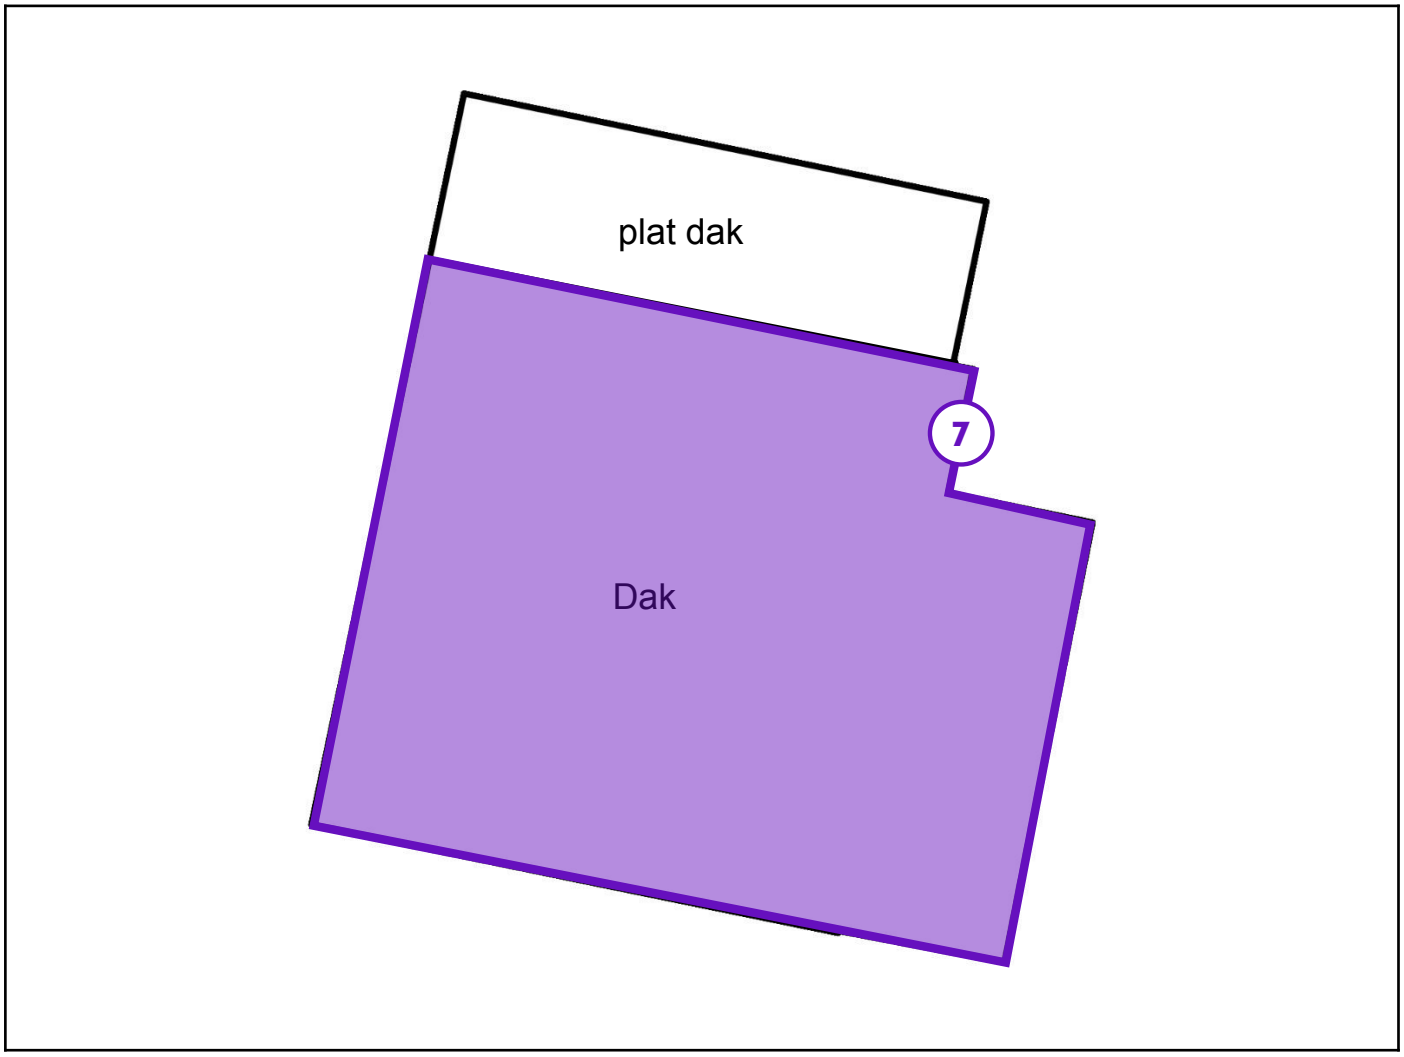
Plan 1.16: Dak : beperking onderdak

Beschrijving	Type	Actie
7. Beperking onderdak	Beperking	-

Reden: Het te onderzoeken materiaal situeert zich hoger dan 3,50 m te rekenen vanaf een veilige ondergrond

Uitleg van de asbestdeskundige: Alles is afgeschermd langs de binnenkant. Langs de buitenkant is het hoger dan 3m50.

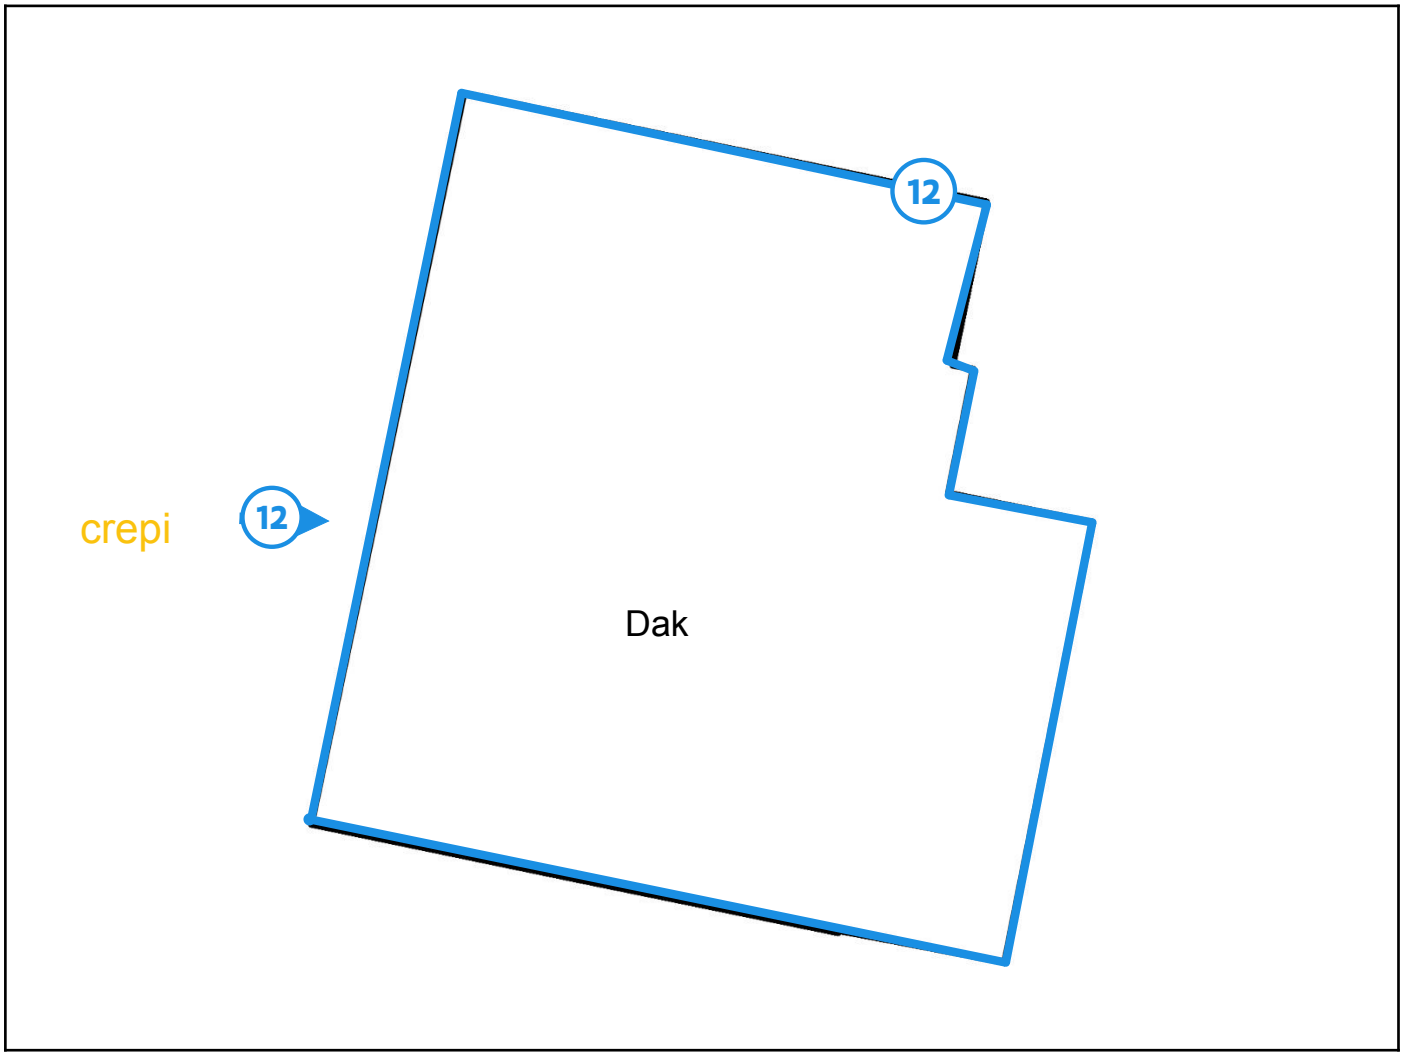
Plan 1.17: Buitenschil : crepi

Beschrijving	Type	Actie
12. Crepi	Geen asbest	-

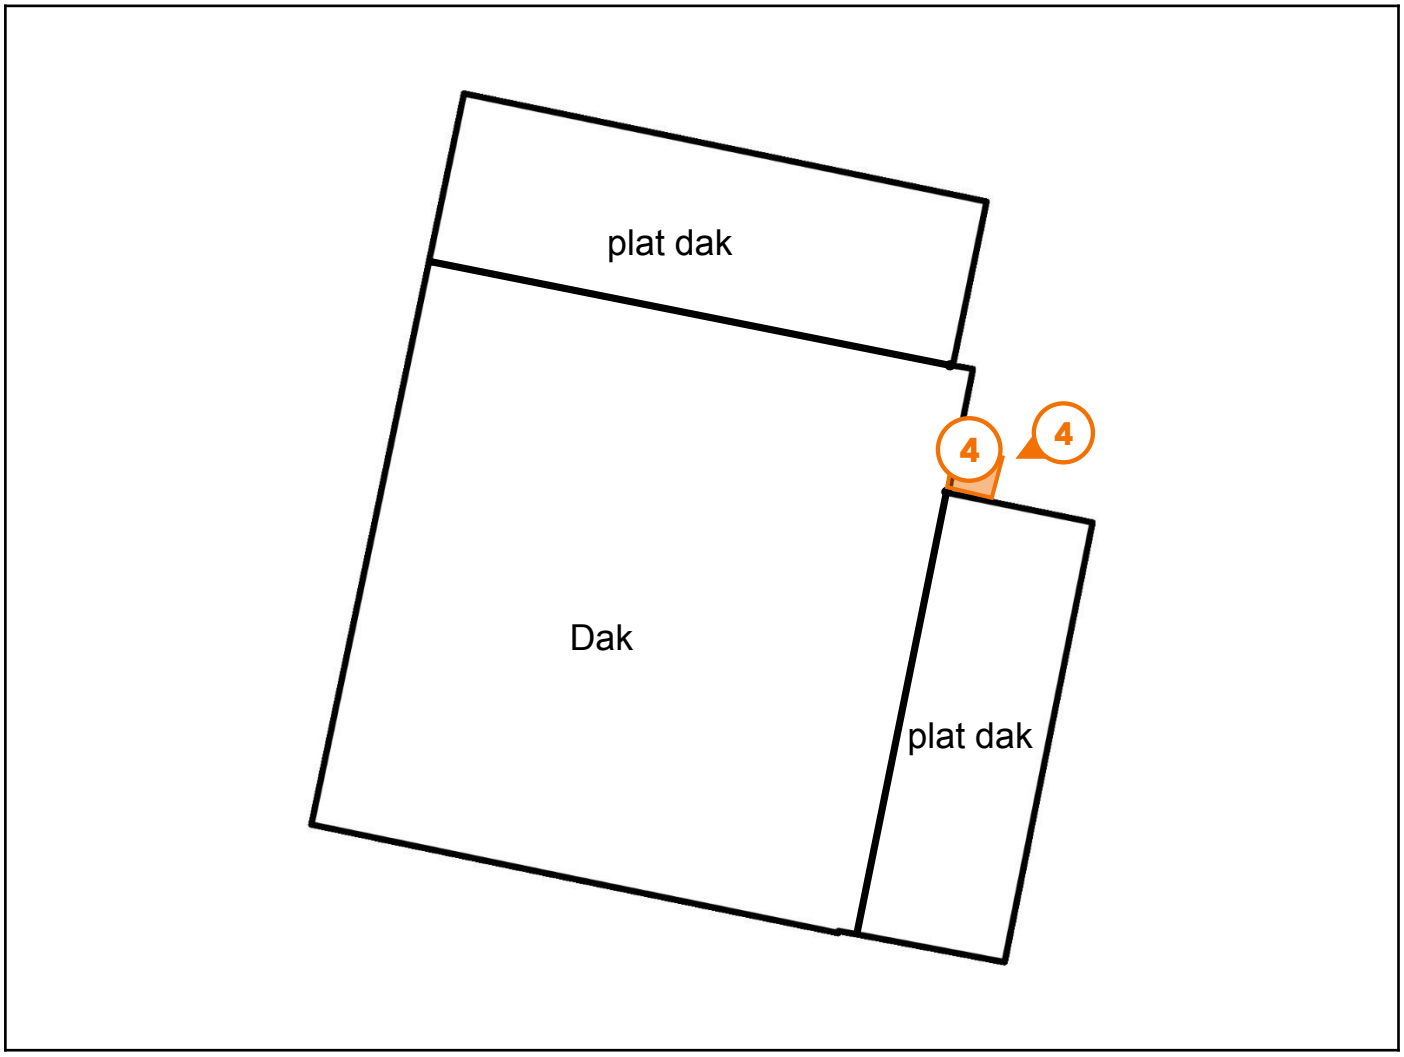
Plan 1.18: Dak : menuiserite dak

Beschrijving	Type	Actie
4. Menuiserite afdak	Asbestmateriaal	Verwijderen

Eindbeoordeling materiaalrisico	Verhoogd materiaalrisico en/of verhoogde kans op vezelvrijgave

Gebondenheid	Categorie 1: hechtgebonden in oorsprong
Asbestsoort (vezeltype)	Crocidoliet aanwezig
Asbestconcentratie	Laag (< 50%)
Afschermingsgraad van het gehele materiaal	Geheel of deels vrij aan de buitenlucht
Toestand van het materiaal	Matig beschadigd, matig verweerd

- Verwijder dit asbestmateriaal zo snel mogelijk. Volg de toestand goed op.

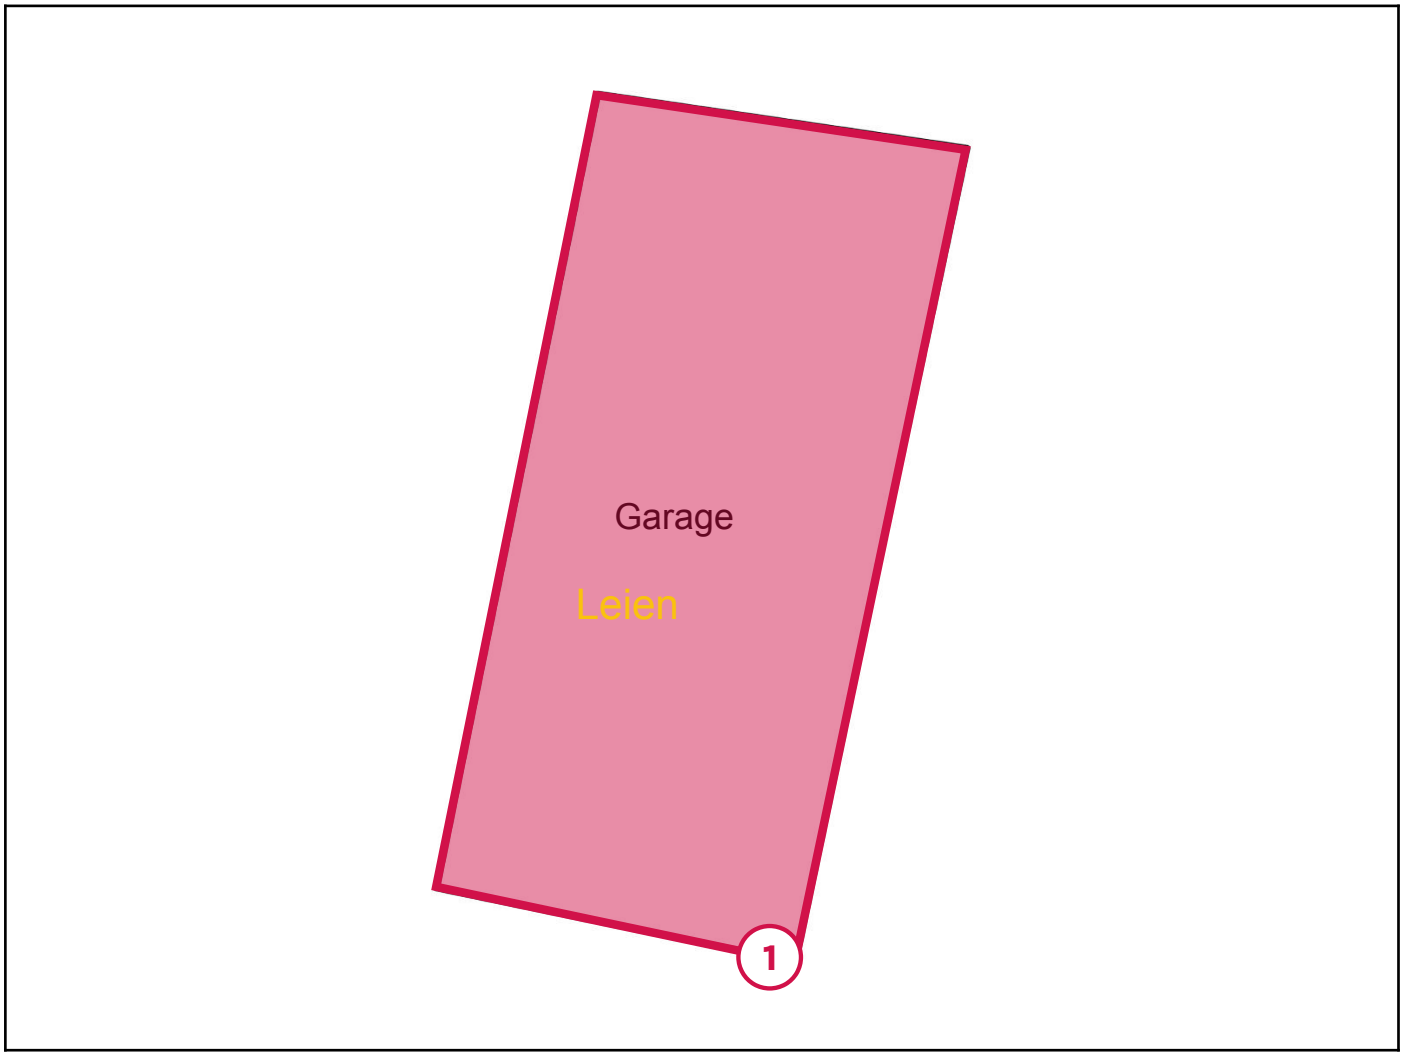
Plan 2.1: Garage : leien dak

Beschrijving	Type	Actie
1. Leien dak garage	Asbestmateriaal	Dringend verwijderen

Eindbeoordeling materiaalrisico	Hoog materiaalrisico en/of hoge kans op vezelvrijgave

Gebondenheid	Categorie 1: hechtgebonden in oorsprong
Asbestsoort (vezeltype)	Crocidoliet aanwezig
Asbestconcentratie	Laag (< 50%)
Afschermingsgraad van het gehele materiaal	Geheel of deels (ook) vrij aan de binnenlucht
Toestand van het materiaal	Matig beschadigd, matig verweerd

- Verwijder dit asbestmateriaal zo snel mogelijk. Volg de toestand goed op.

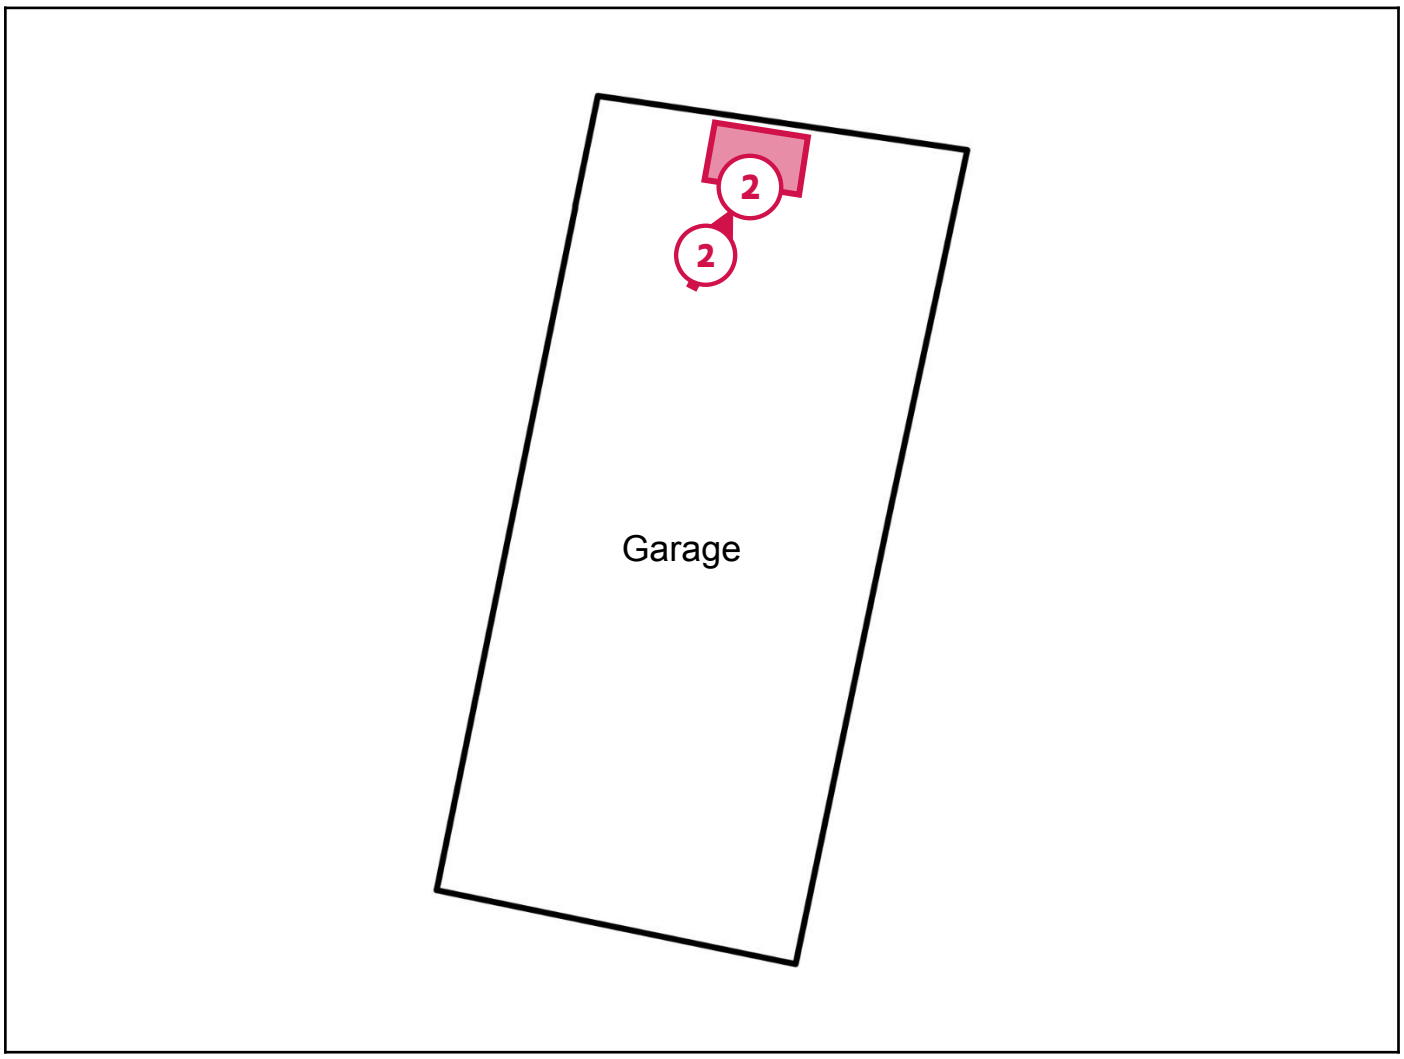
Plan 2.2: Garage : afval leien

Beschrijving	Type	Actie
2. Afvalfiche leien	Asbestmateriaal	Dringend verwijderen

- Verwijder het asbestafval.

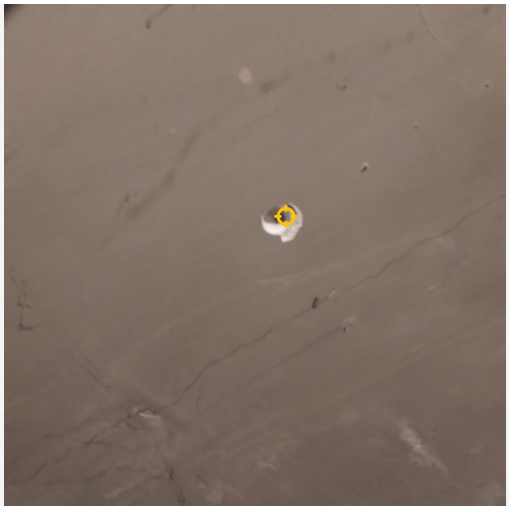
Fiche 9: Pleisterwerk plafond

Geen asbest
