Asbestinventarisattest

Molenhoekstraat 18A, 9170 Sint-Gillis-Waas

Attestnummer : **20261103-000418.000**
Uitgegeven op : **03.11.2026**
Geldig tot : **03.11.2031**

Niet-asbestveilig

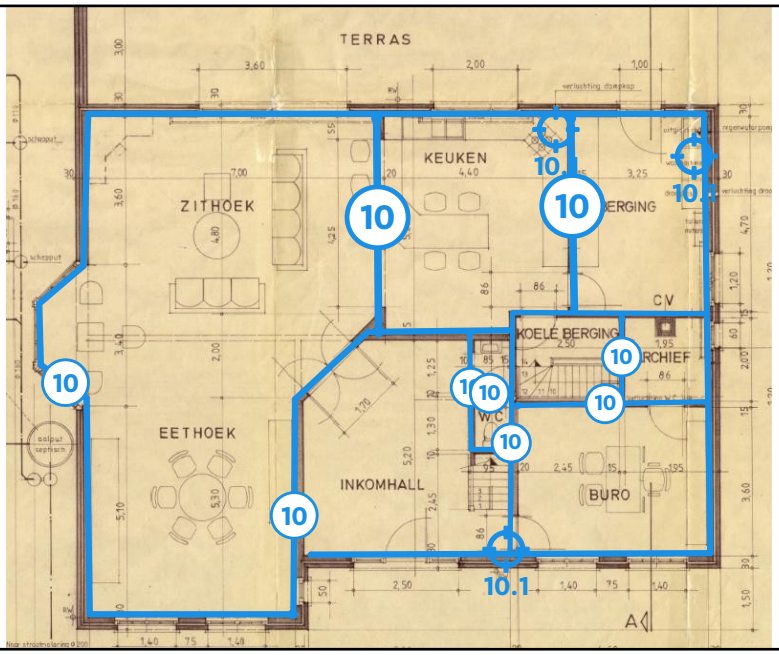
Plan 1.1: Gelijkvloers

Beschrijving	Type	Actie
10. Pleister (muren)	Geen asbest	-
10.1 Code: MS01	Mengmonster	-

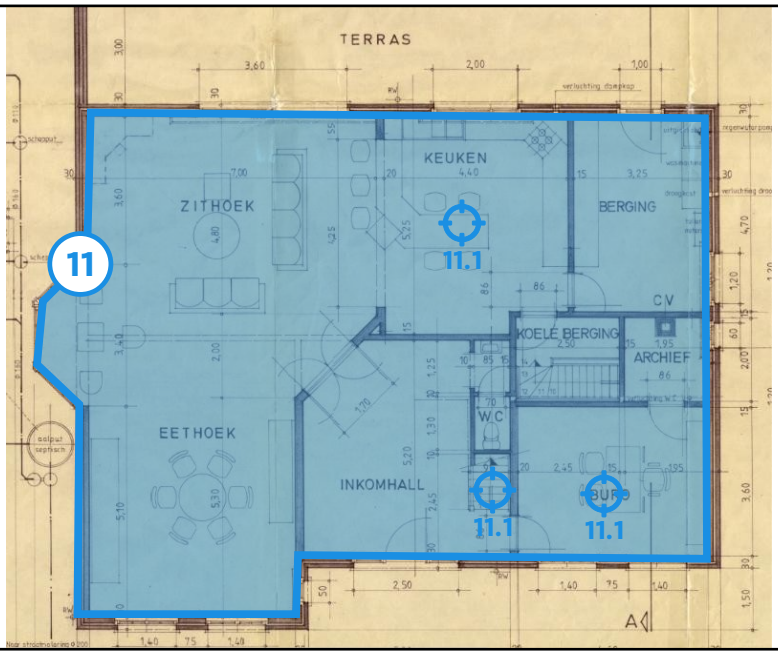
Plan 1.2: Gelijkvloers

Beschrijving	Type	Actie
11. Pleister (plafond)	Geen asbest	-
11.1 Code: MS02	Mengmonster	-

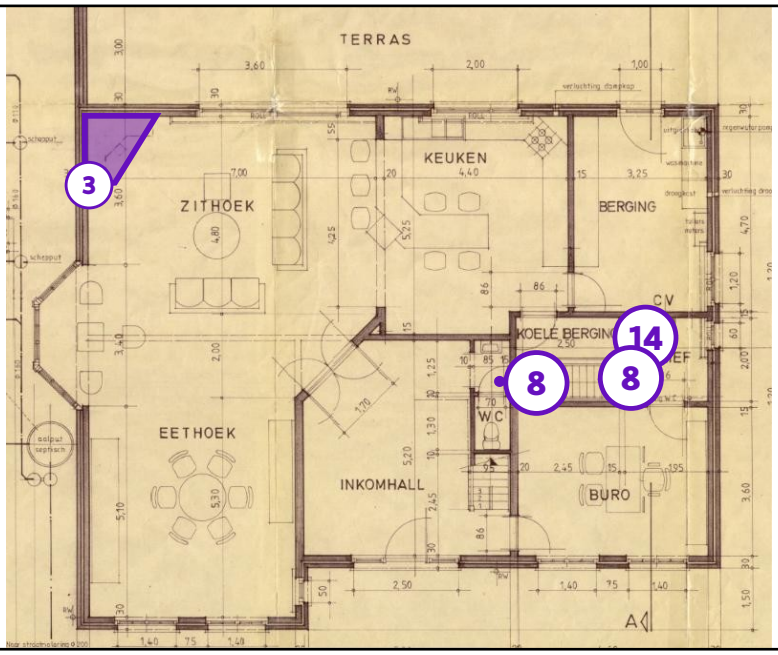
Plan 1.4: Gelijkvloers

Beschrijving	Type	Actie
3. Schouw	Beperking	-
8. Doorvoering	Advies	-
14. Verwarmingsbrander van na 2001	Overige ruimte of materiaal	-

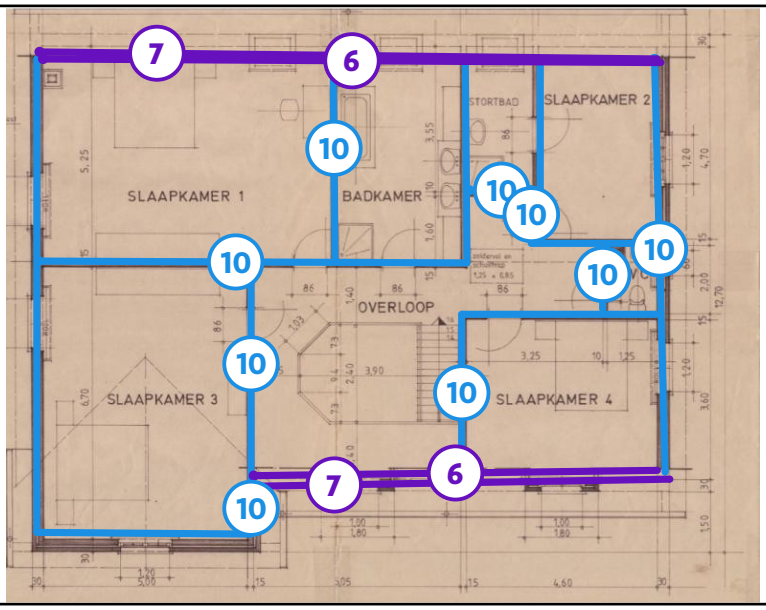
Plan 1.5: +1

Beschrijving	Type	Actie
6. Gipsplaat muren (smeerlaag)	Advies	-
7. Valse wanden	Advies	-
10. Pleister (muren)	Geen asbest	-

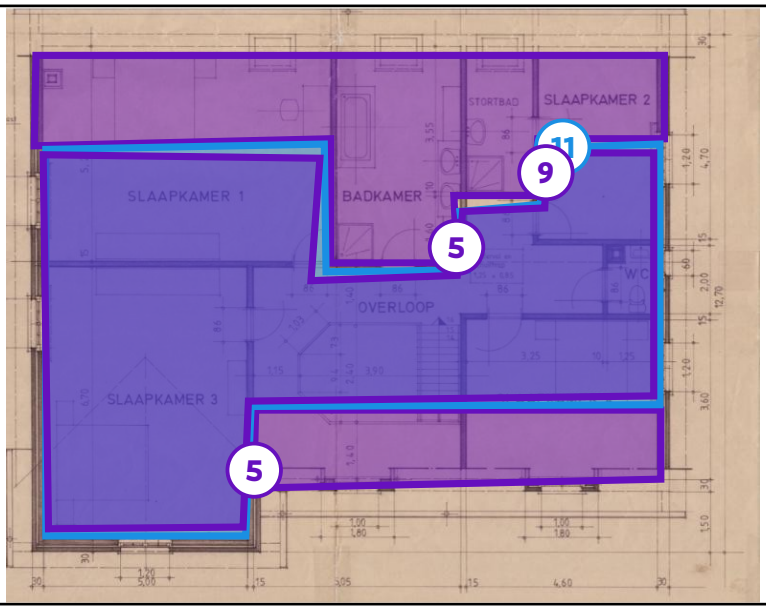
Plan 1.6: +1

Beschrijving	Type	Actie
5. Verlaagd plafond	Advies	-
9. Gipsplaat plafond (smeerlaag)	Advies	-
11. Pleister (plafond)	Geen asbest	-

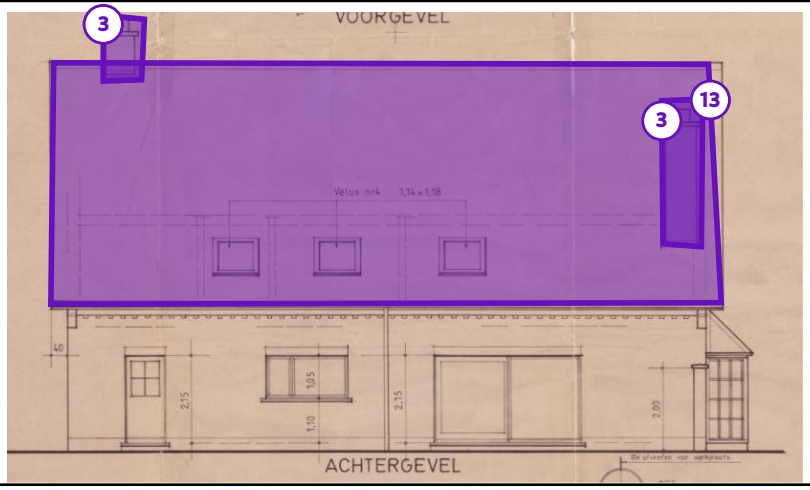
Plan 1.10: Dakenplan achteraanzicht

Beschrijving	Type	Actie
3. Schouw	Beperking	-
13. Dakbedekkings is niet asbestverdacht	Overige ruimte of materiaal	-

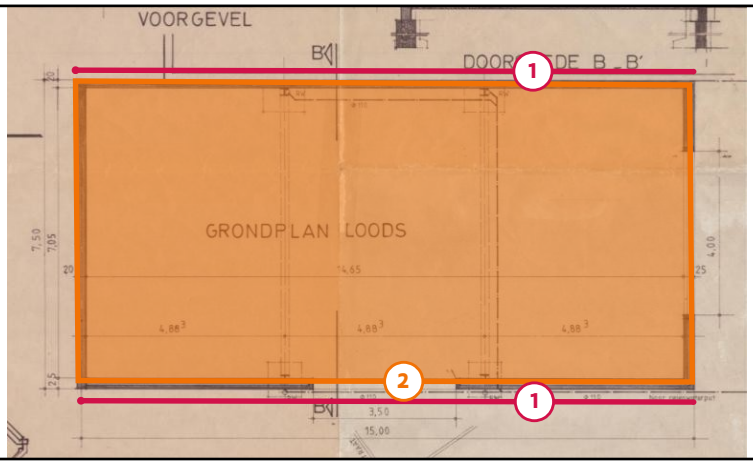
Plan 2.1: Garages

Beschrijving	Type	Actie
1. Slib / sediment aanwezig	Asbestmateriaal	Dringend verwijderen
2. Golfplaten (cement)	Asbestmateriaal	Verwijderen

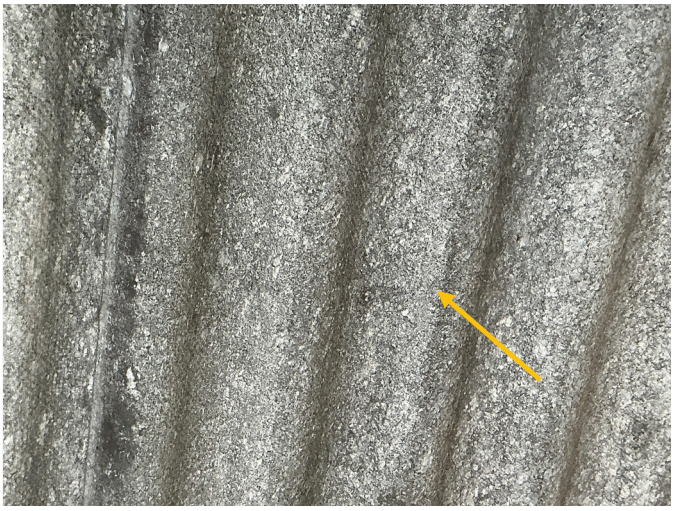
Fiche 2: Golfplaten (cement)

Het asbestmateriaal valt onder de mijlpaal van 2034.

Eindbeoordeling materiaalrisico	Laag materiaalrisico en/of verlaagde kans op vezelvrijgave

Gebondenheid	Categorie 1: hechtgebonden in oorsprong
Asbestsoort (vezeltype)	Crocidoliet aanwezig
Asbestconcentratie	Laag (< 50%)
Afschermingsgraad van het gehele materiaal	Geheel of deels vrij aan de buitenlucht, maar geen contact met binnenlucht
Toestand van het materiaal	Licht beschadigd, licht verweerd. Intacte calciumsilicaatplaat of materiaal met categorie 3-gebondenheid

- Hemelwater dat afspoelt van asbestcement daken of gevels kan asbestdeeltjes bevatten. Gebruik het enkel voor gesloten circuits (bv. spoelen toiletten). Reinig na het vervangen van het dak of de gevel de dakgoten en regenwaterput of -ton om asbesthoudend sediment of slib te verwijderen
- Voer bijkomende staalname(s) uit.

- Eenvoudige handelingen: mag via doe-het-zelf of door werknemer(s) met opleidingsattest eenvoudige handelingen
  Hecht gebonden.

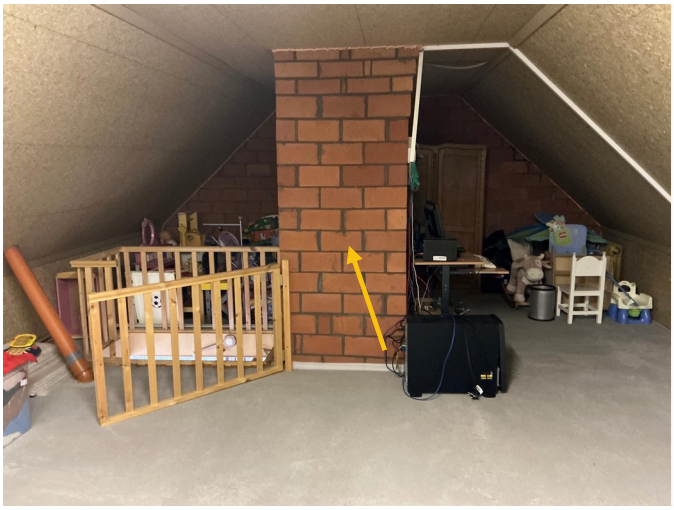
Fiche 3: Schouw

Tijdelijke beperking

Reden: Het onderzoek kan niet uitgevoerd worden binnen de bepalingen van de Welzijnswet

Uitleg van de asbestdeskundige: Tijdens het plaatsbezoek werd vastgesteld dat de schouw niet op een veilige manier bemonsterd kan worden.

De staalname zou het uitvoeren van werken op hoogte en/of het betreden van moeilijk bereikbare zones vereisen, waarbij niet kan voldaan worden aan de geldende veiligheidsvoorschriften zoals bepaald in de welzijnswet.

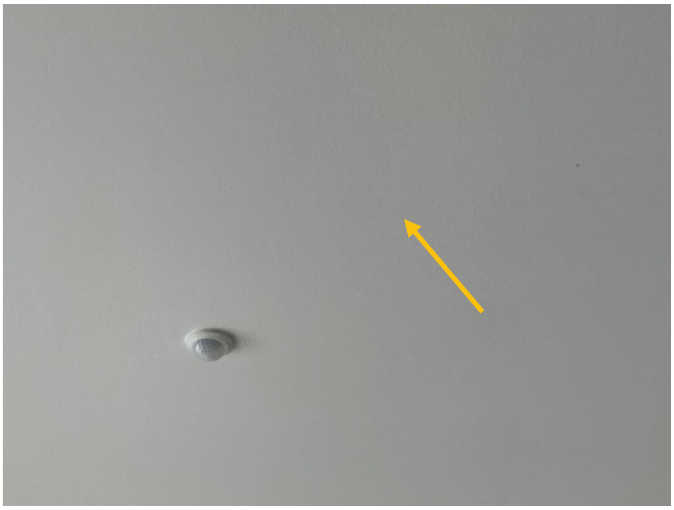
Fiche 9: Gipsplaat plafond (smeerlaag)

Sommige plafonds zijn uitgevoerd in gipskartonplaten.

Vermoedelijk zijn de voegen uitgevuld met afsmeerlagen met bindmiddel

gips. Deze afsmeerlagen kunnen echter niet gelokaliseerd worden onder

de verf of het behang. Het valt niet binnen de redelijkheid om een heel

stuk behang of verf weg te nemen om de afsmeerlagen terug te vinden.

Bij eventuele renovatie of afbraakwerken dient dit nagekeken te worden met bijkomende staalnames.

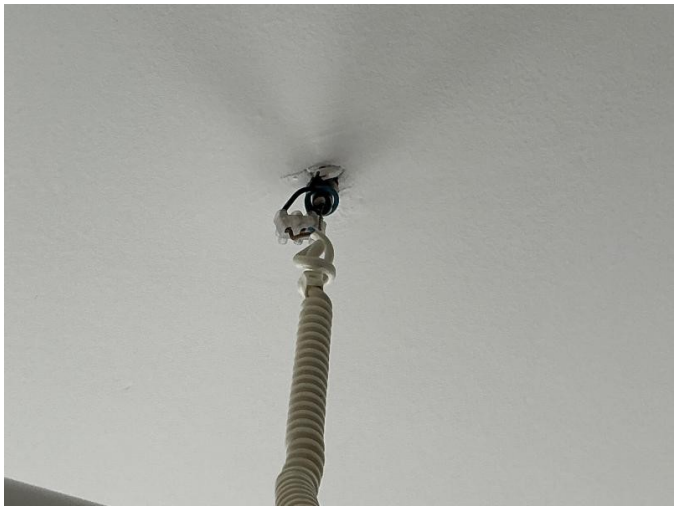
Fiche 11: Pleister (plafond)

Geen asbest

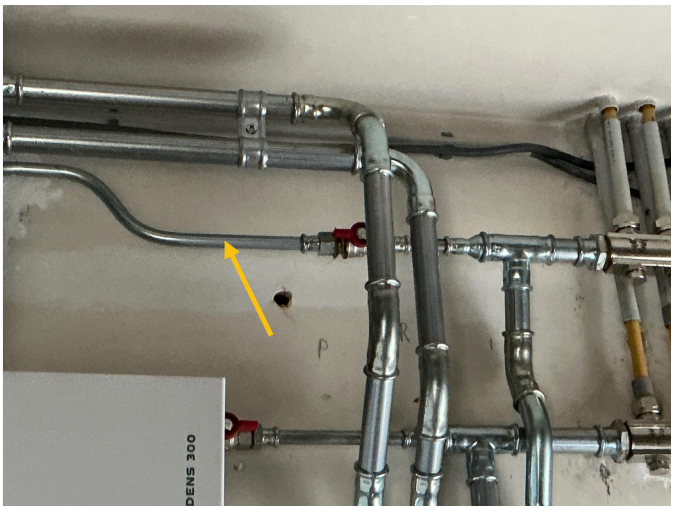
Beschrijving	Notitie	Terug te vinden op plannen
Fiche 17: Er is geen leidingisolatie aanwezig	Er is geen leidingisolatie aanwezig in de woning.	-
Fiche 18: Er is geen liftinfrastructuur aanwezig op het inspectiegebied	Er is geen lift aanwezig op het inspectiegebied.	-
