Asbestinventarisattest

Hemelrijkstraat 25, 9051 Gent

Attestnummer : **20250523-000382.000**
Uitgegeven op : **23.05.2025**
Geldig tot : **23.05.2035**

Asbestveilig (maar niet asbestvrij)

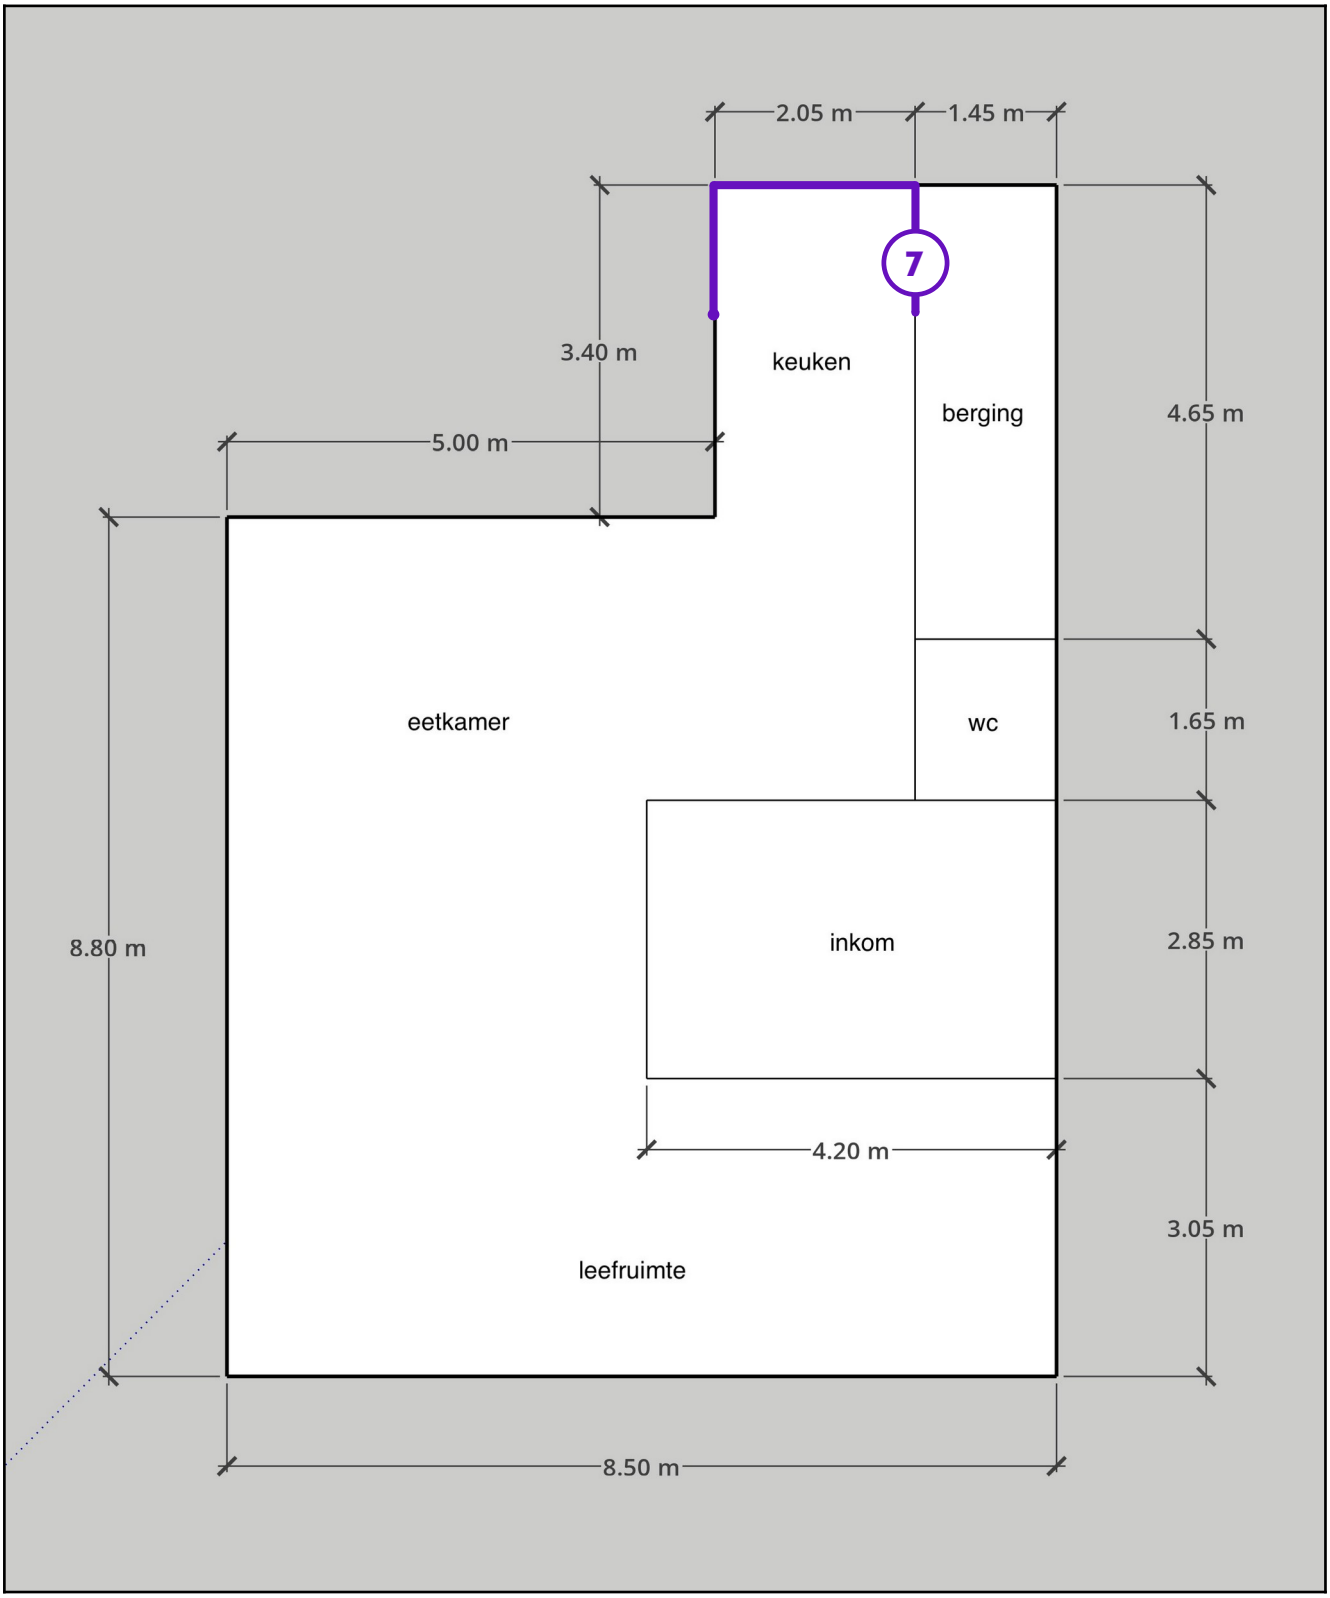
Plan 1.1: Gelijkvloers

7. Lijmlaag achter de faïencetegel van de keuken	Advies	-

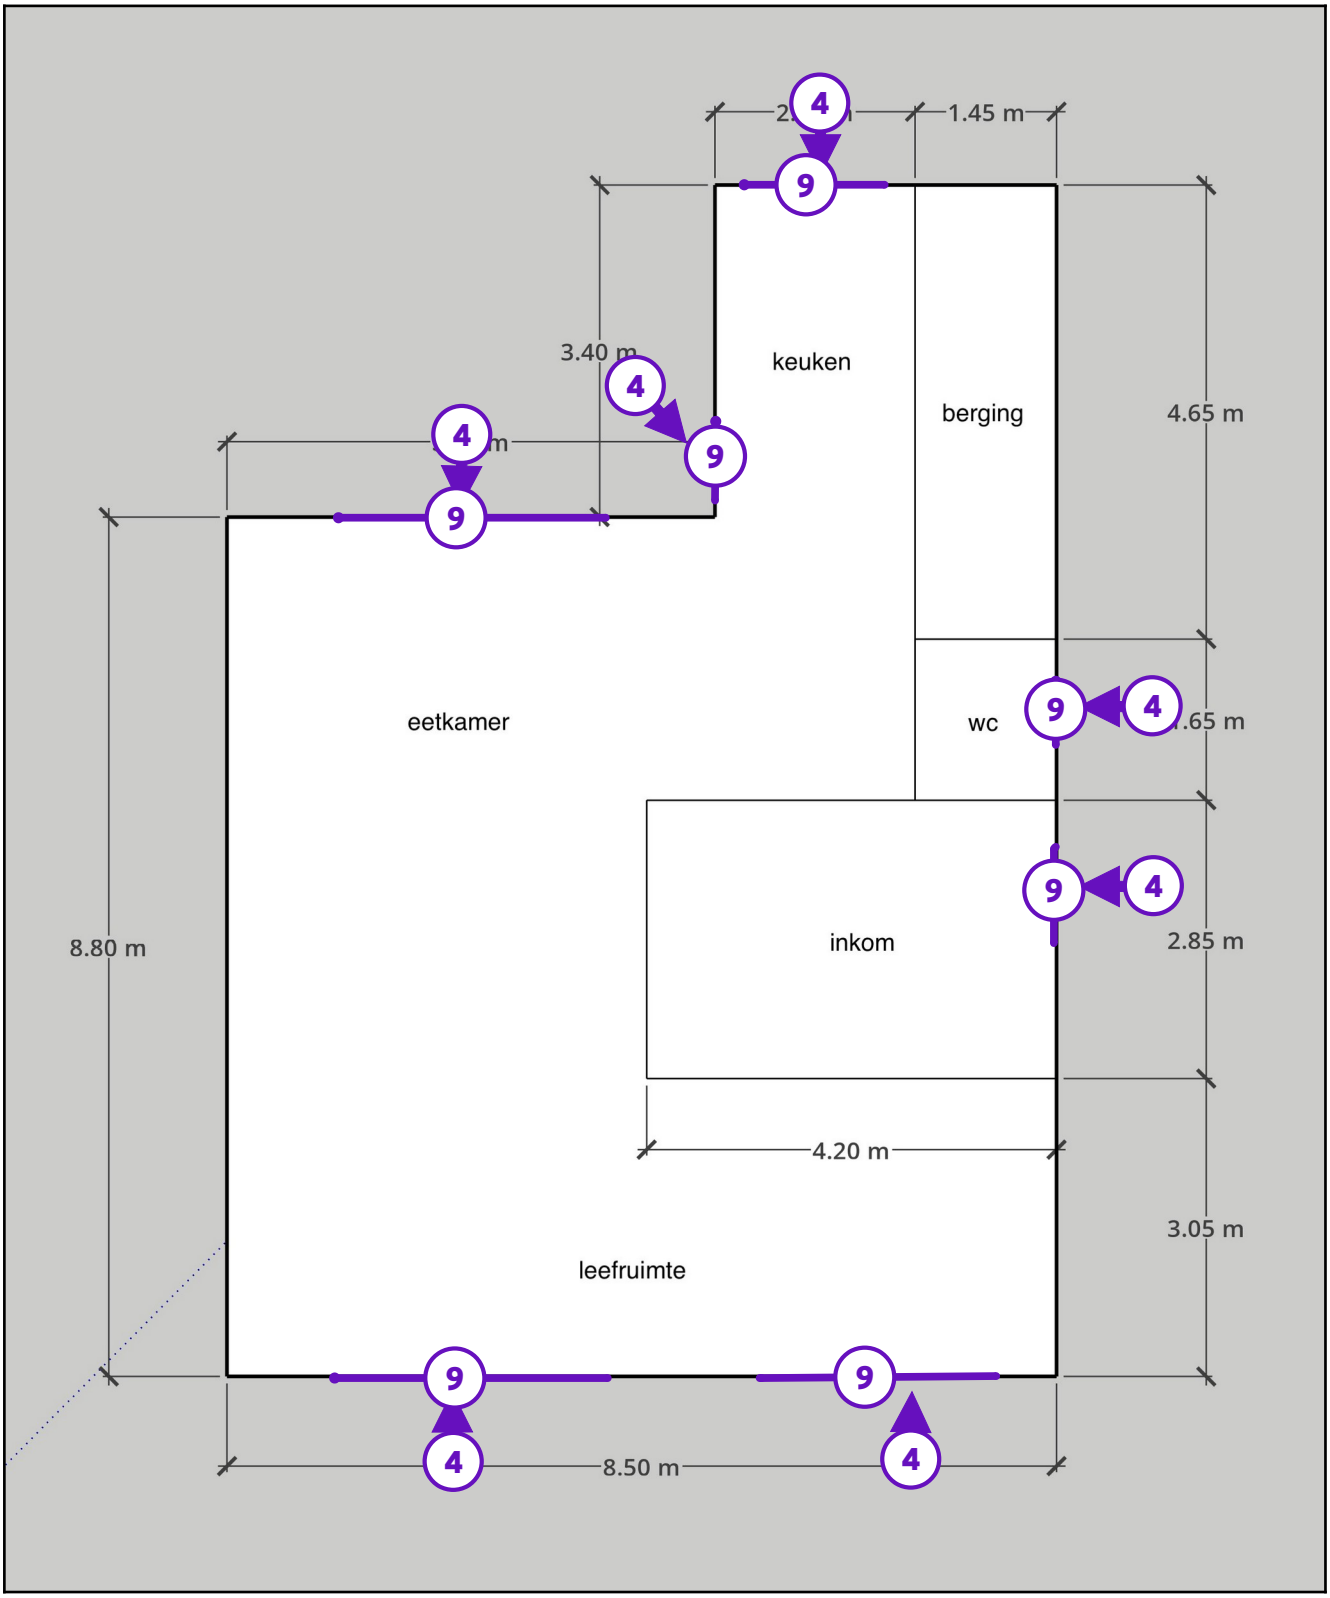
Plan 1.2: Gelijkvloers

4. Kitwerken tussen buitenparement en schrijnwerk	Advies	-
9. Kitwerken binnenzijde tussen schrijnwerk en glas	Advies	-

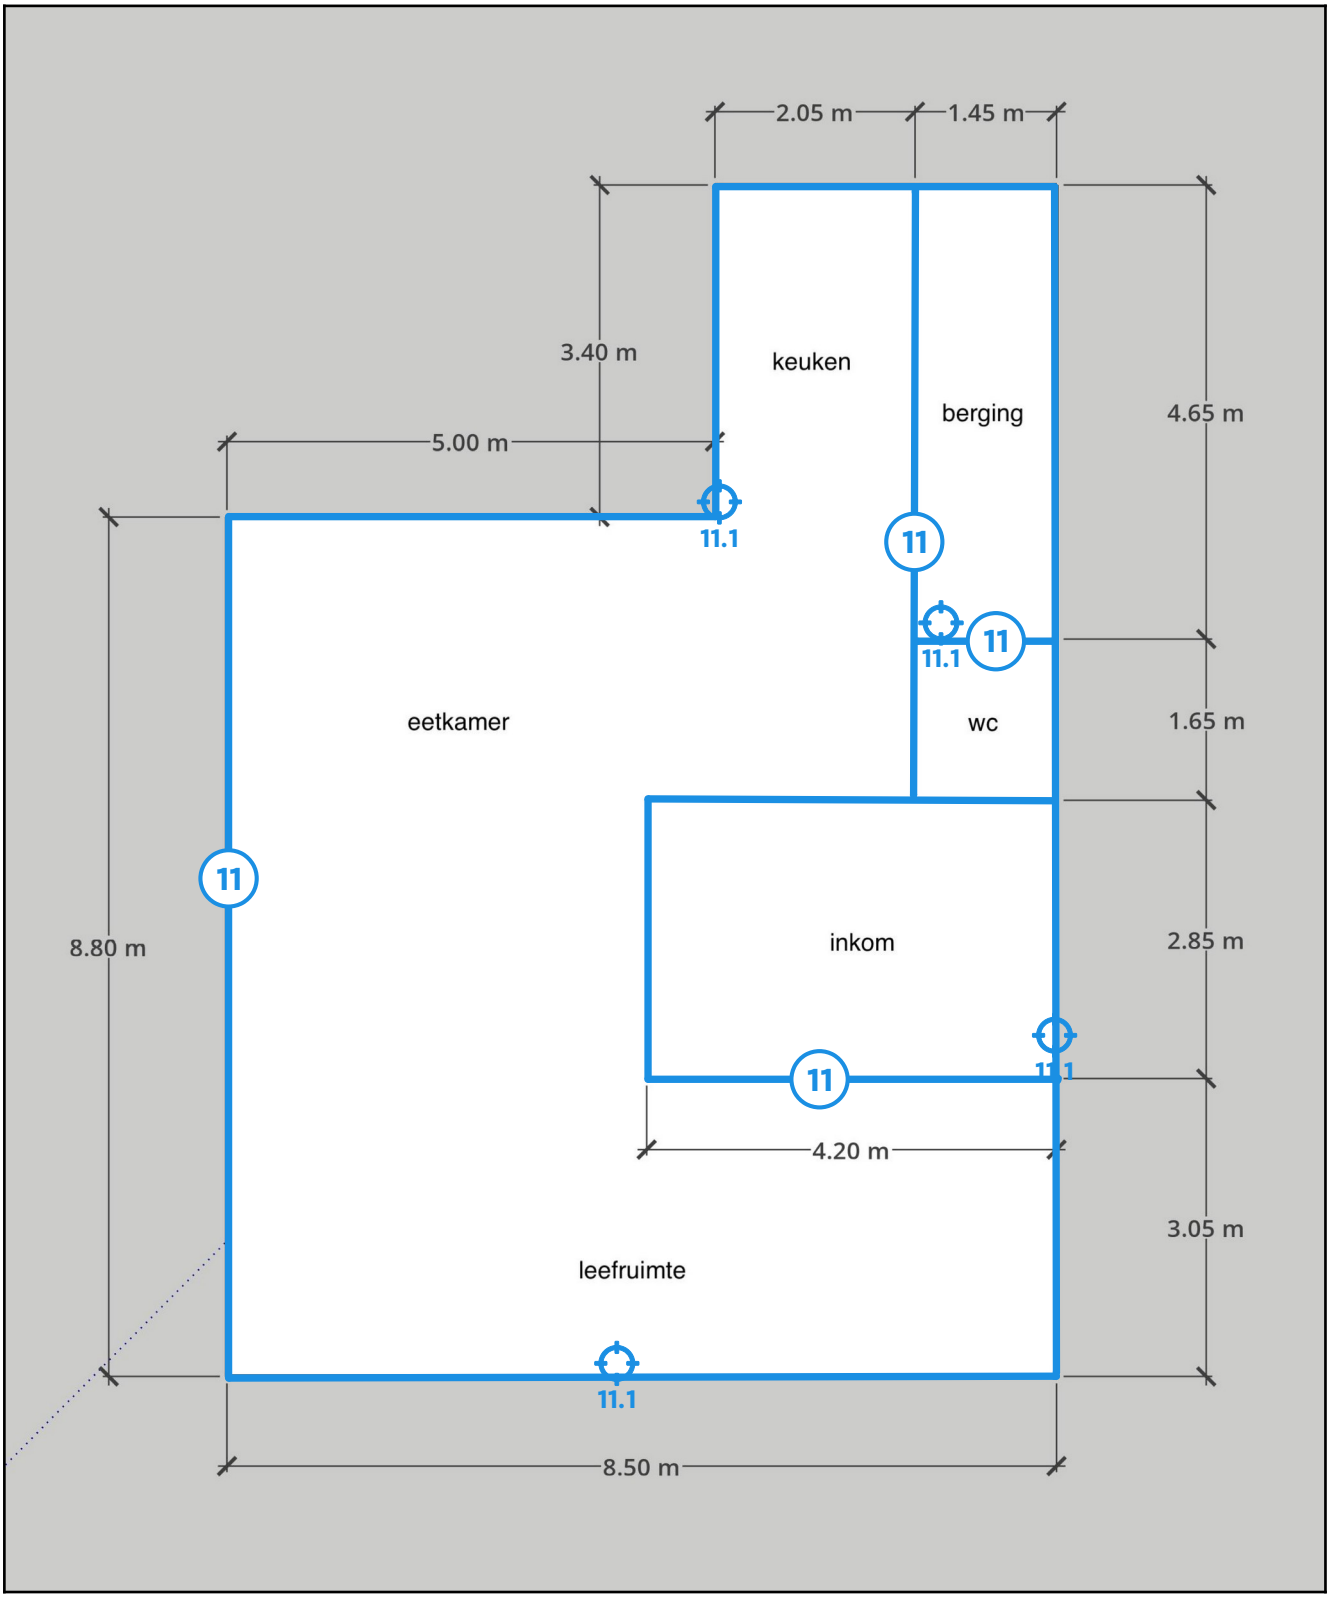
Plan 1.3: Gelijkvloers

11. Pleisterwerk muren	Geen asbest	-
11.1 Code: A - 1	Mengmonster	-

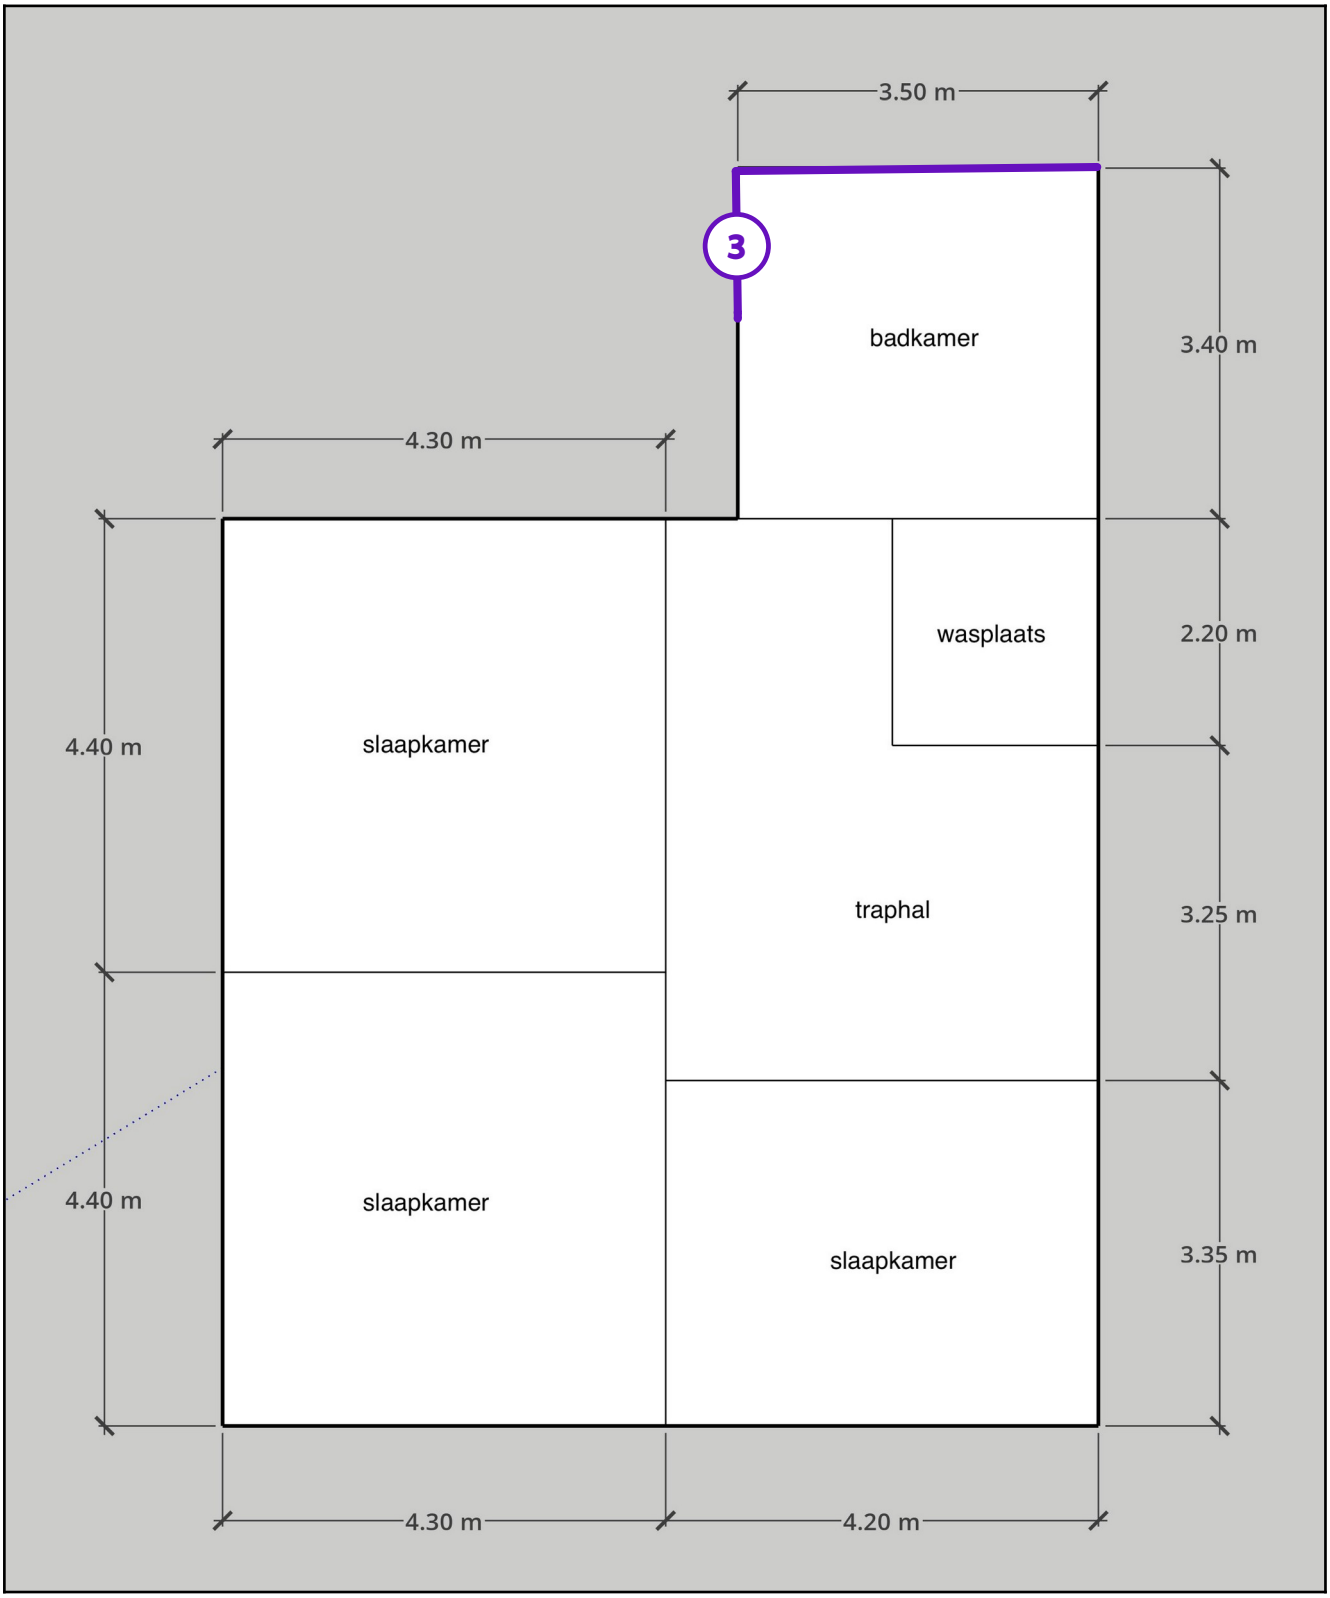
Plan 1.6: Eerste verdiep

3. Lijmlaag achter de faïencetegel van de badkamer	Advies	-

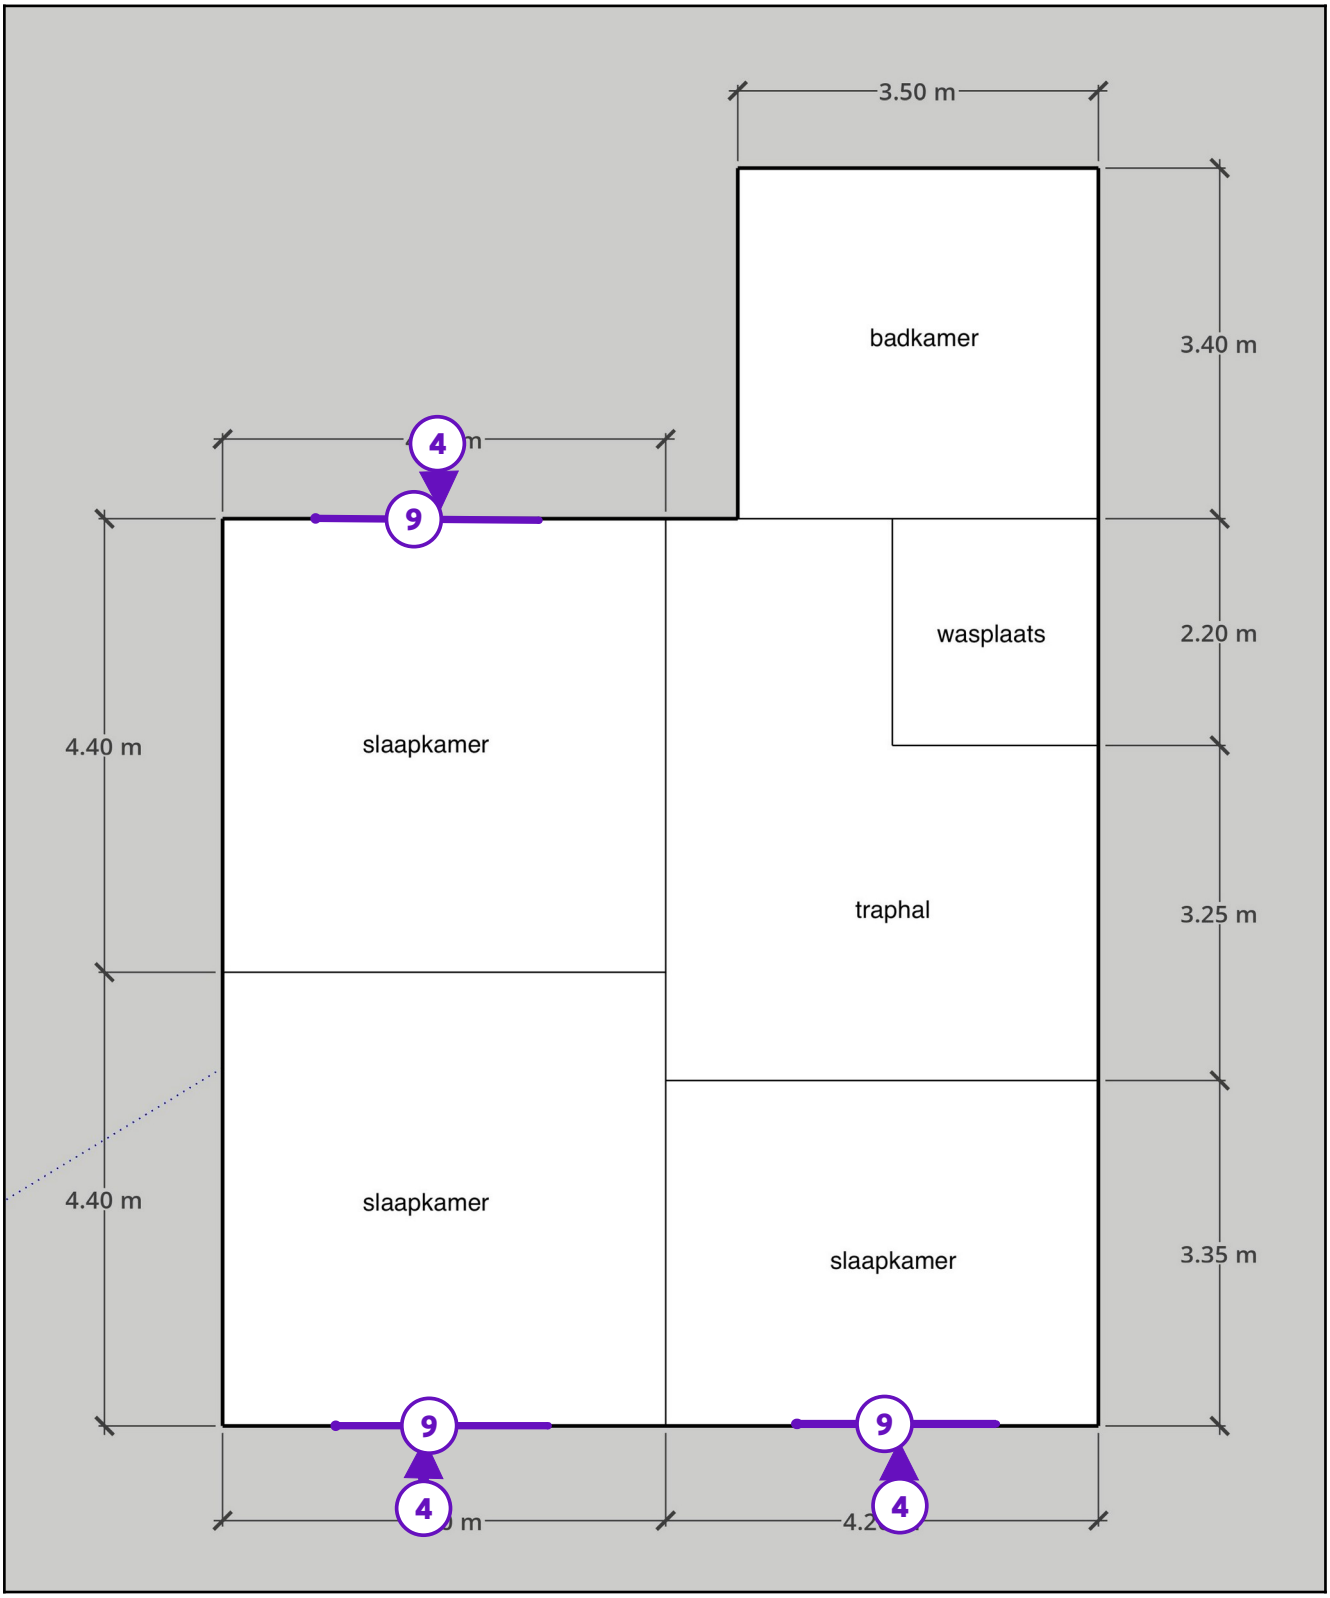
Plan 1.7: Eerste verdiep

4. Kitwerken tussen buitenparement en schrijnwerk	Advies	-
9. Kitwerken binnenzijde tussen schrijnwerk en glas	Advies	-

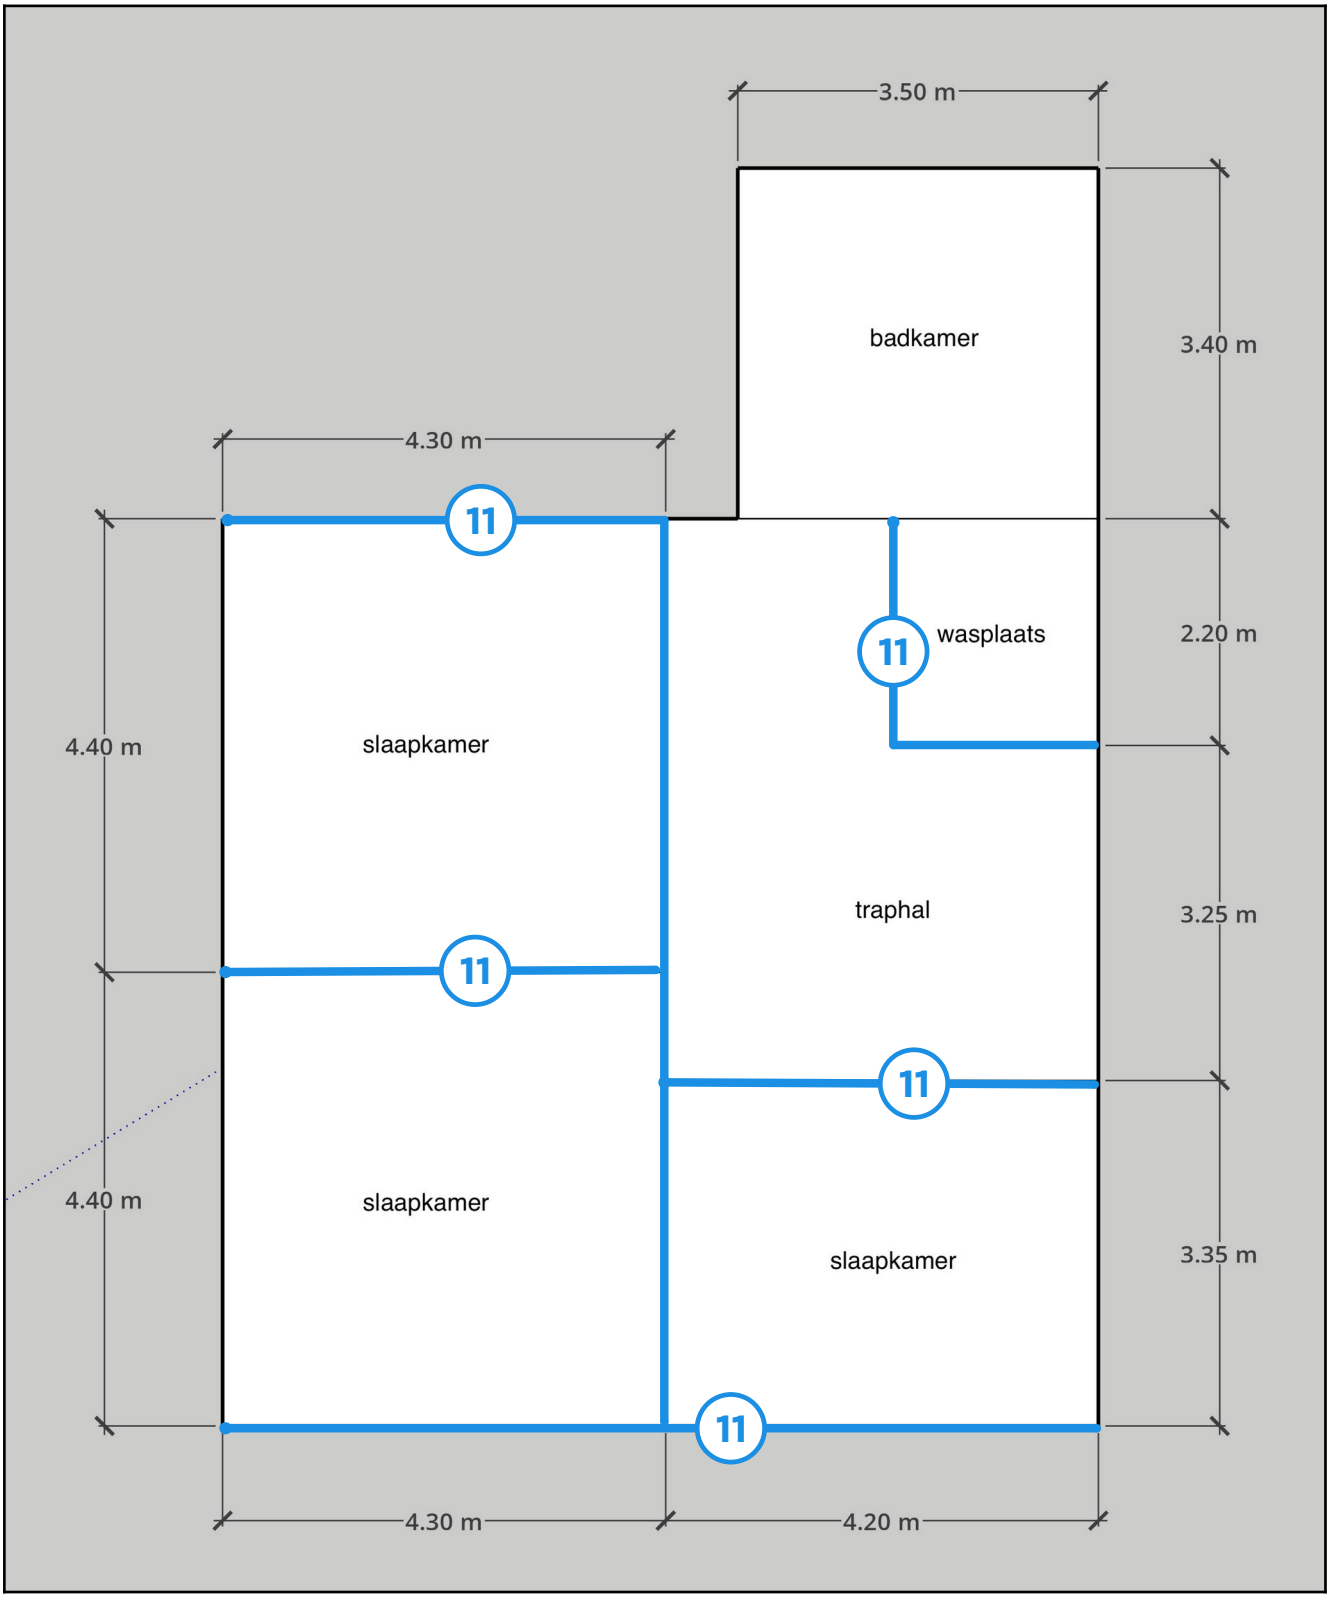
Plan 1.8: Eerste verdiep

11. Pleisterwerk muren	Geen asbest	-

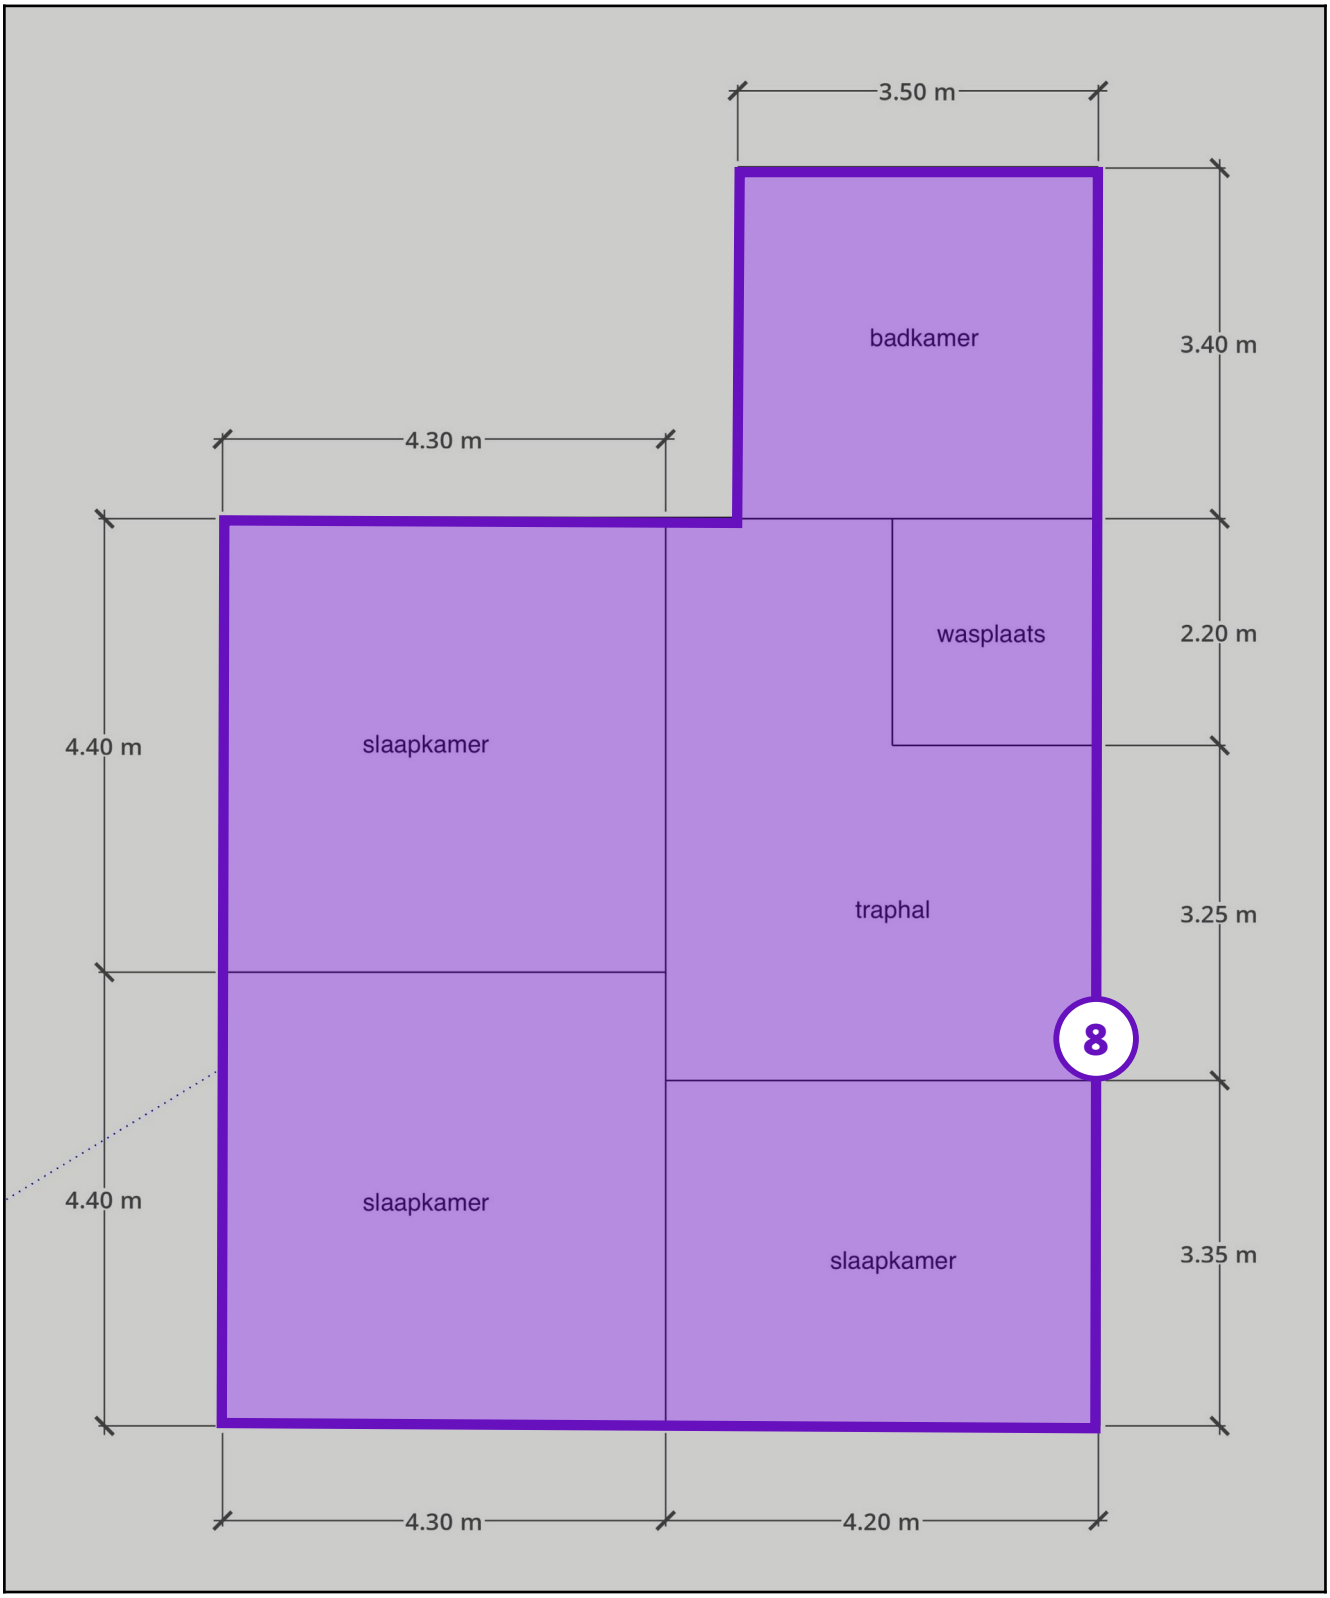
Plan 1.9: Eerste verdiep

8. Onderdak in folie	Advies	-

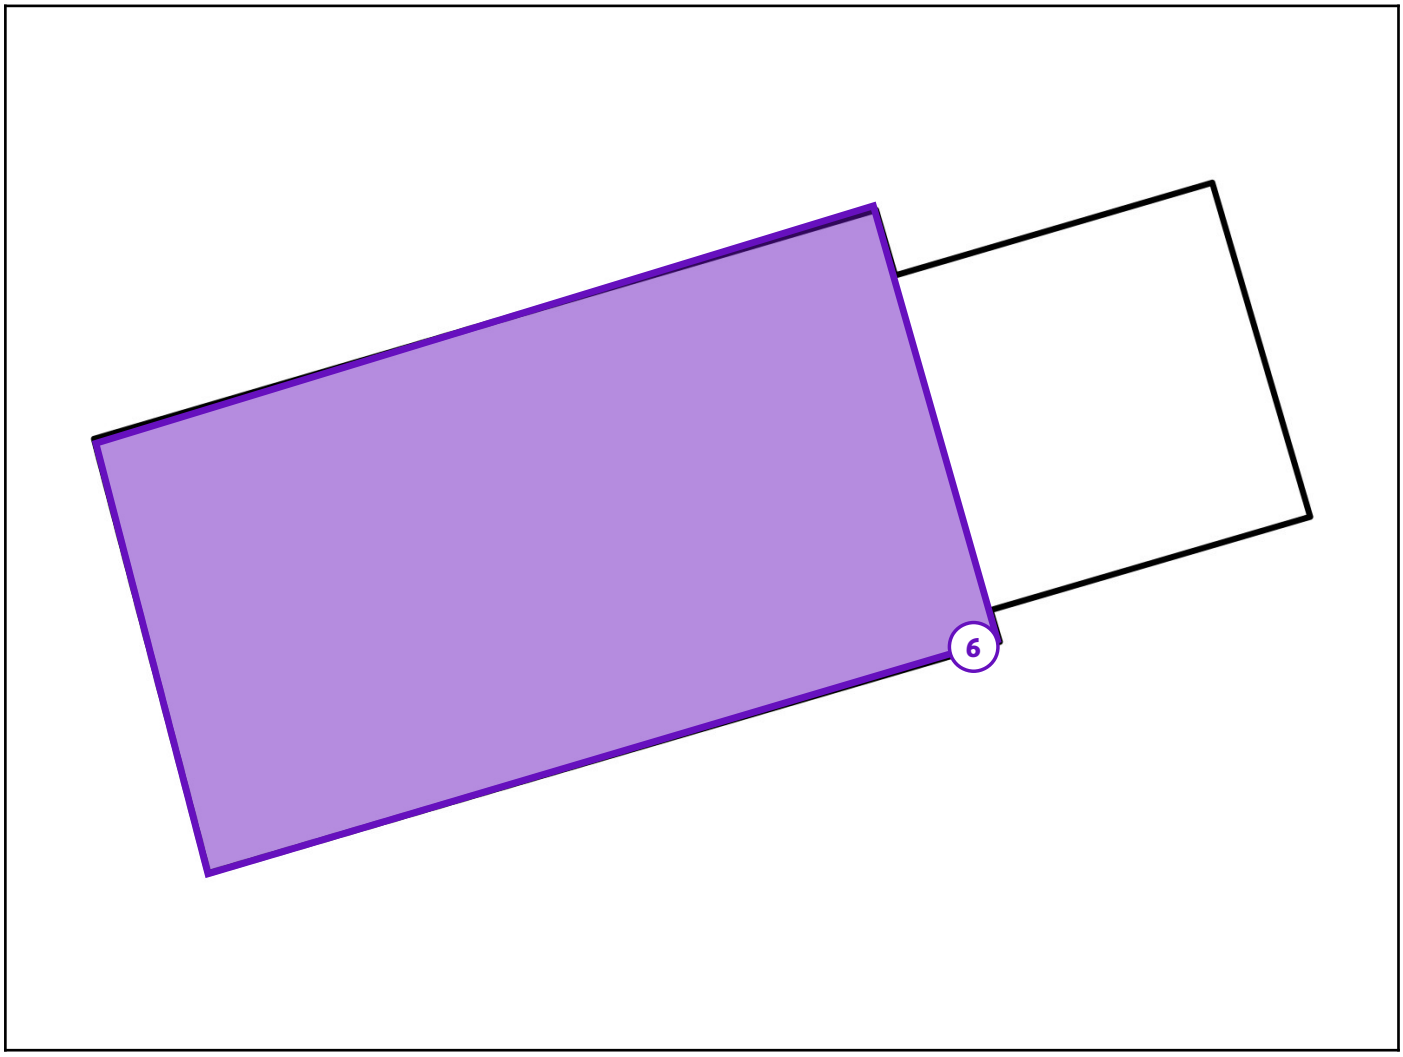
Plan 2.1: Bureau plan

Beschrijving	Type	Actie
6. EPDM plat dak bureau	Advies	-

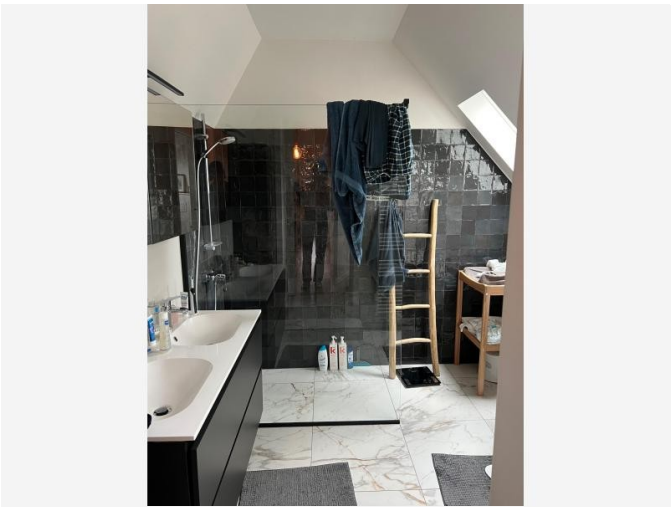
Fiche 3: Lijmlaag achter de faïencetegel van de badkamer

De lijmlaag achter de faïencetegel van de badkamer is niet zichtbaar. Deze kon tijdens het plaatsbezoek niet worden geanalyseerd. Wees voorzichtig met het beschadigen hiervan. Deze zou asbesthoudend kunnen zijn. Hoogstwaarschijnlijk is dit hier niet het geval gezien er een grondige renovatie plaatsvond > 2000.

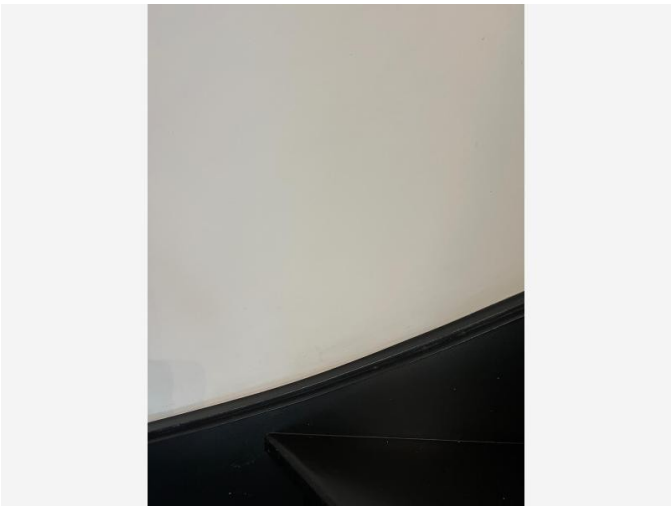
Fiche 11: Pleisterwerk muren

Geen asbest

#	Type	Referentie	Resultaat
11.1	Mengmonster	A - 1	Geen asbest
