Asbestinventarisattest

Lucas Munichstraat 104, 9000 Gent

Attestnummer : **20261102-000277.000**
Uitgegeven op : **02.11.2026**
Geldig tot : **02.11.2036**

Asbestveilig (maar niet asbestvrij)

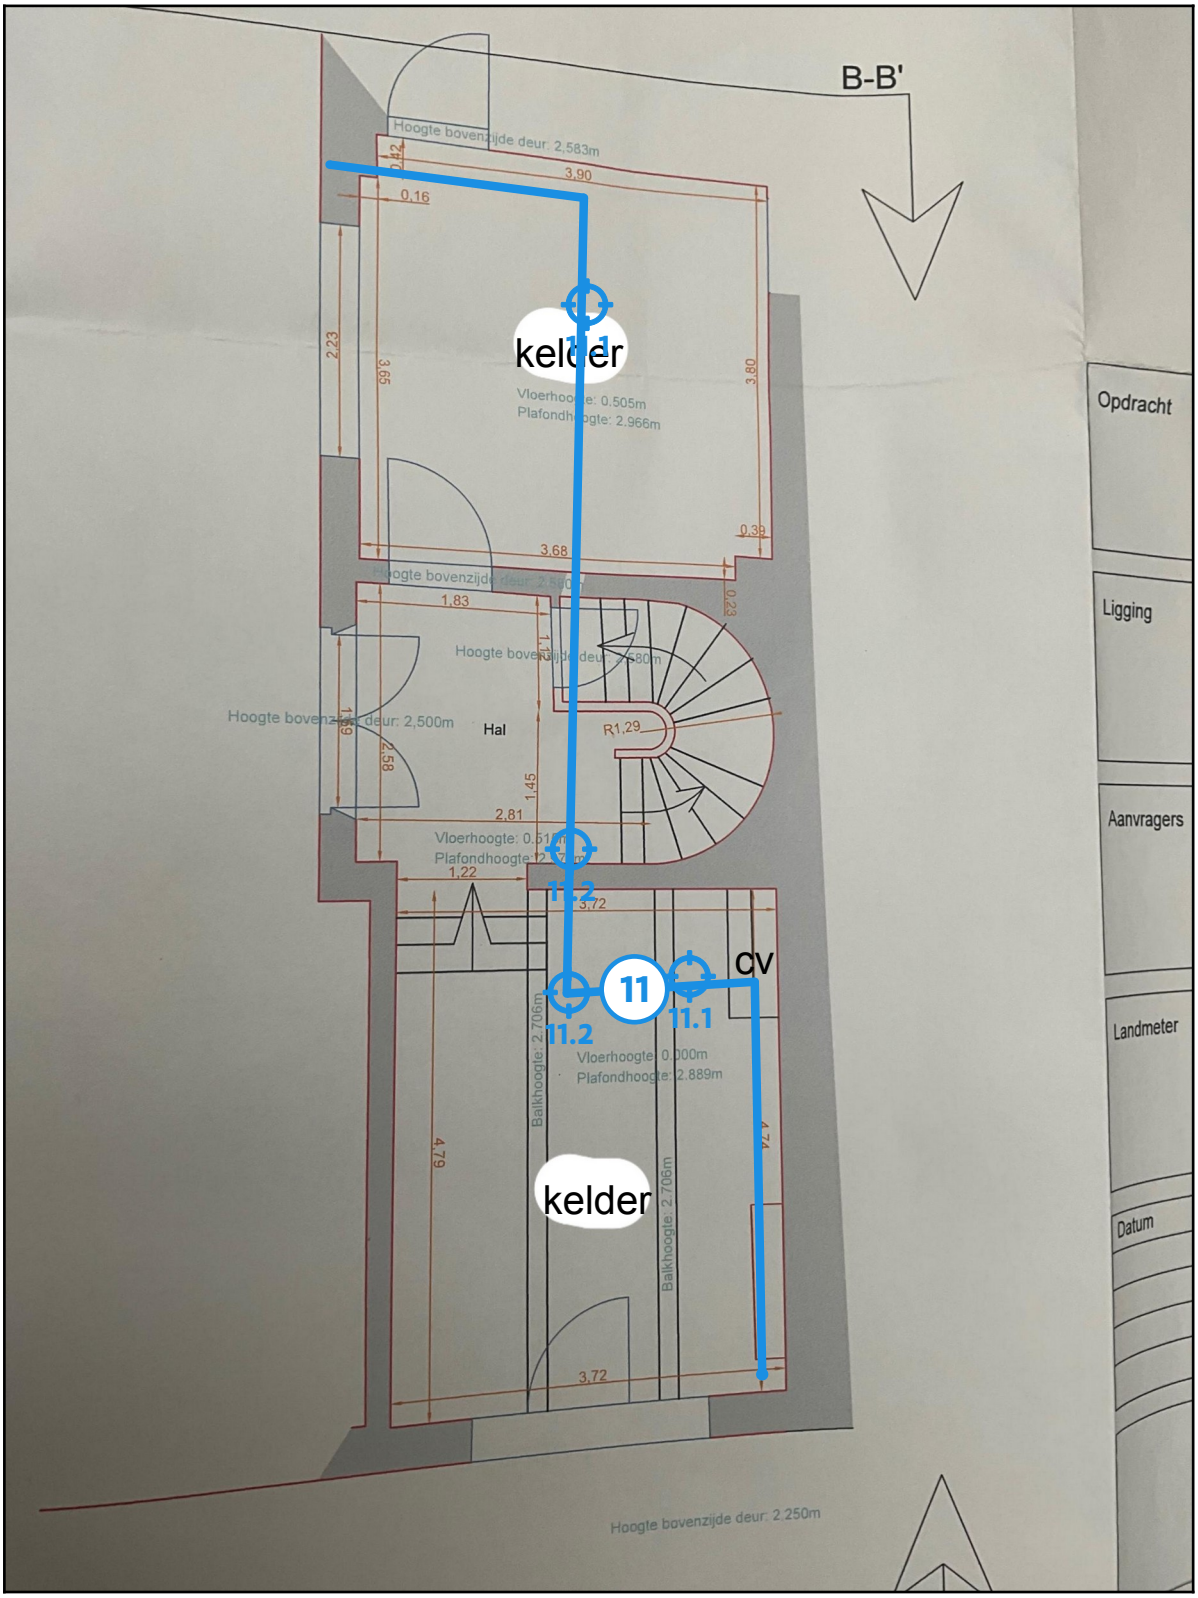
Plan 1.1: Kelder

11. Leidingisolatie: verdacht bocht/recht (staalname)	Geen asbest	-
11.1 Code: 03	Mengmonster	-
11.2 Code: 04	Mengmonster	-

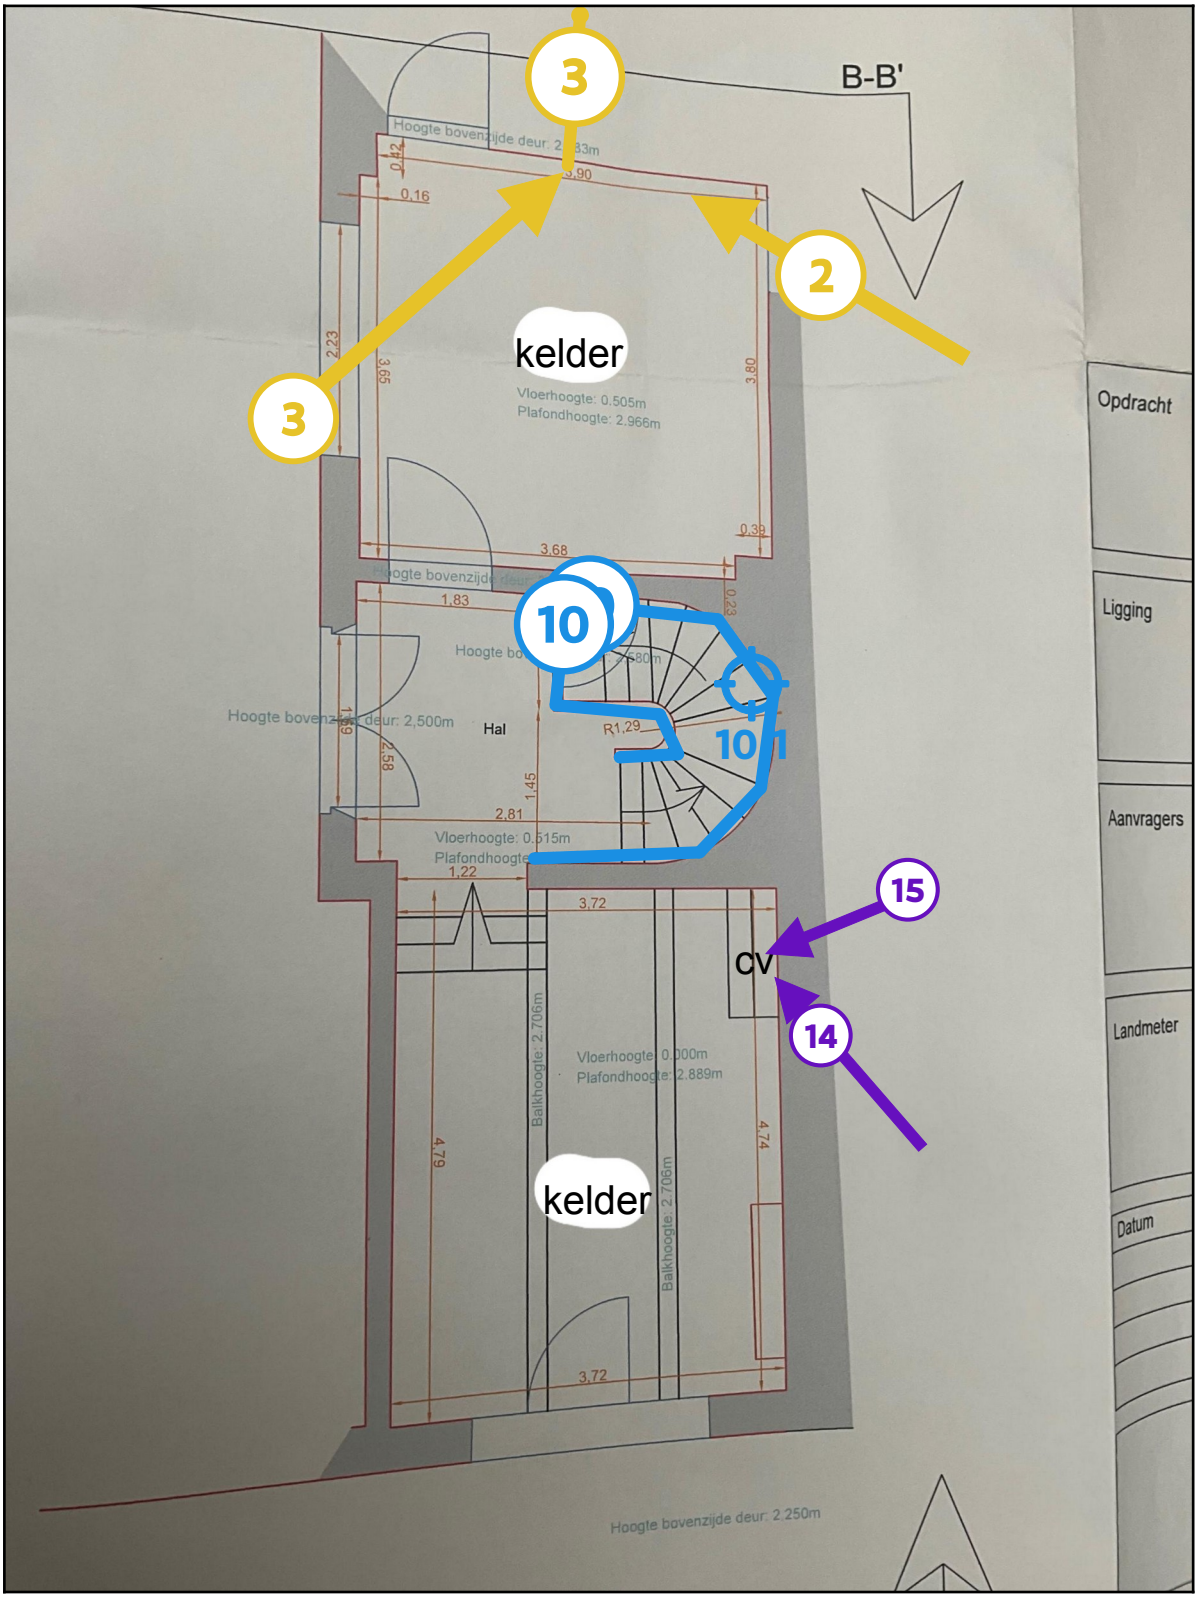
Plan 1.2: Kelder

2. Bakeliet toep.(schakelaars-stopcontact.-verdeeldozen-radiatorknoppen)	Asbestmateriaal	Zorgvuldig beheren
3. AC afvoerbuis (visueel vastgesteld)	Asbestmateriaal	Zorgvuldig beheren
10. Muurpleister	Geen asbest	-
10.1 Code: 01	Mengmonster	-
14. Schouwbuis niet verdacht.	Overige ruimte of materiaal	-
15. CV Ketel niet verdacht	Overige ruimte of materiaal	-

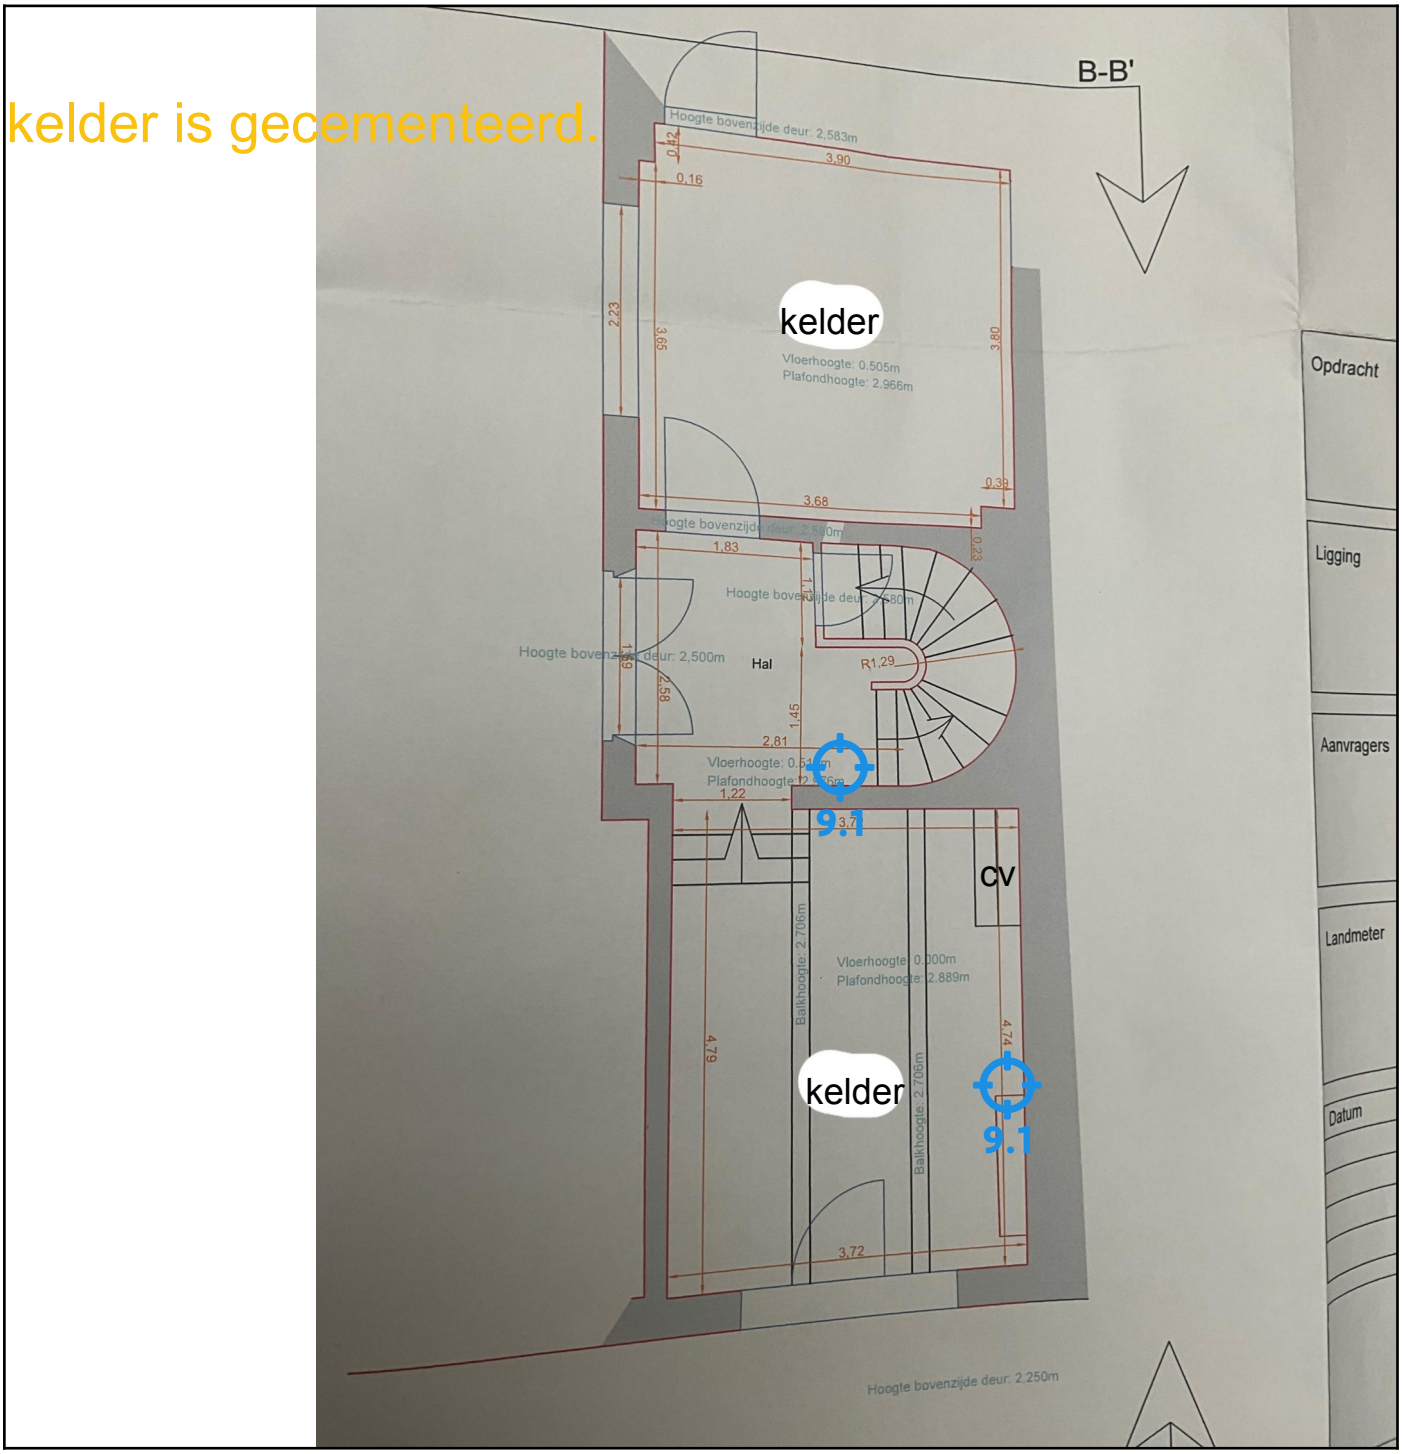
Plan 1.3: Kelder

Beschrijving	Type	Actie
9. Cementering binnentoepassing (met staalname)	Geen asbest	-
9.1 Code: 02	Mengmonster	-

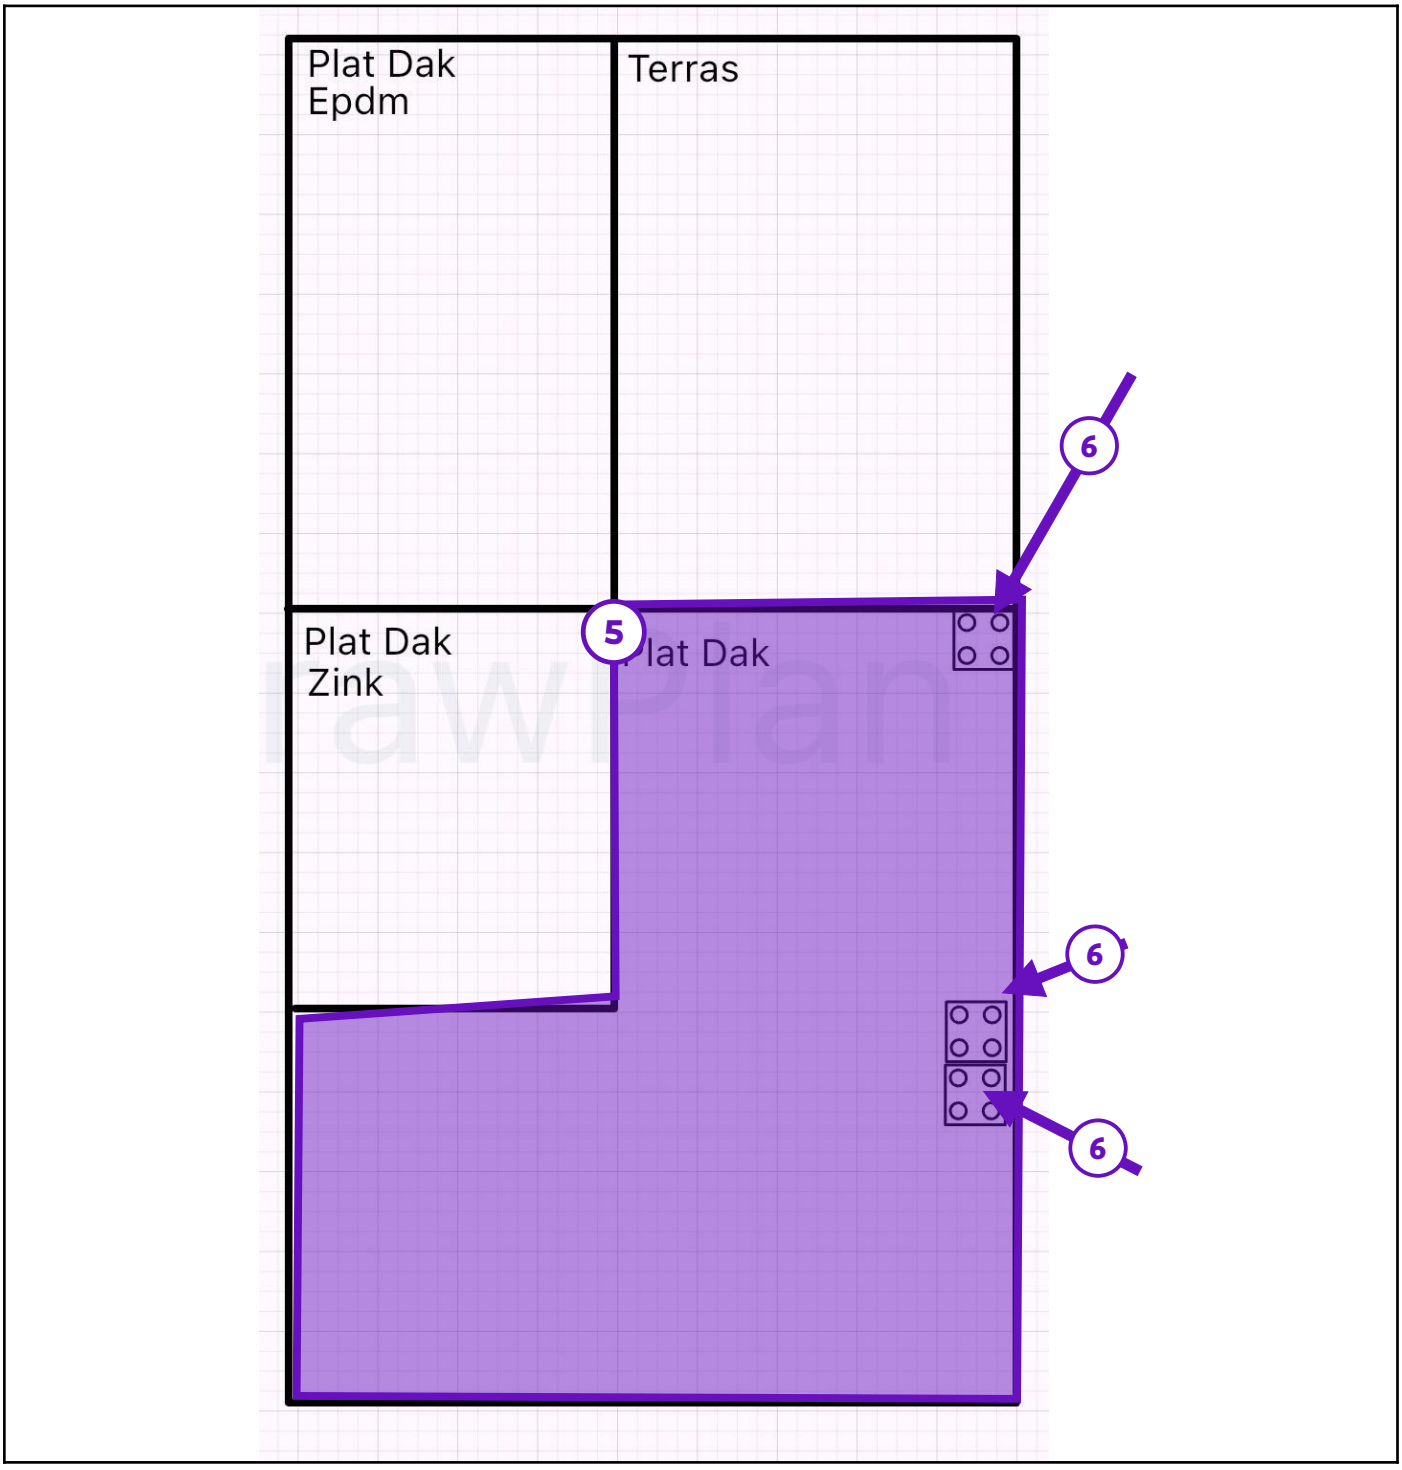
Plan 1.16: Dak

Beschrijving	Type	Actie
5. Plat dak niet zichtbaar (tijdelijke beperking)	Beperking	-
6. Schouw op het dak (beperkingsfiche)	Beperking	-

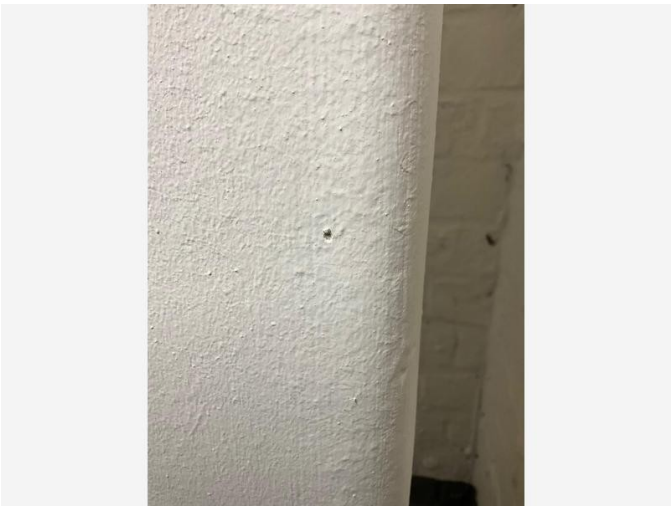
Fiche 1: Verloren bekistingspaal

Eindbeoordeling materiaalrisico	Laag materiaalrisico en/of verlaagde kans op vezelvrijgave

Gebondenheid	Categorie 1: hechtgebonden in oorsprong
Asbestsoort (vezeltype)	Crocidoliet aanwezig
Asbestconcentratie	Laag (< 50%)
Afschermingsgraad van het gehele materiaal	Niet-stootvaste afscherming
Toestand van het materiaal	Licht beschadigd, licht verweerd. Intacte calciumsilicaatplaat of materiaal met categorie 3-gebondenheid

Beschrijving	Verloren bekistingspaal
Omgeving	Binnen
Primaire drager	Fundering-draagstructuur (horizontaal, verticaal)
Asbestmateriaal	Verloren bekisting - Buis, koker
Bindmiddel van asbestmateriaal	Cement
Gebondenheid op basis van bindmiddel	Hecht
Hoeveelheid (lengte - omtrek - dikte - aantal)	• 3,00 m - 30,00 cm - 1,00 cm - 1 stuk
Totaal volume	0,009 m^3
Eenvoudig bereikbaar	Ja
Bevestigingswijze	• Verlijmd, ingegoten, versmeerd
Identificatiemethode	De asbestdeskundige beoordeelt het materiaal als asbestverdacht en dus asbesthoudend, en dit zonder monstername. Motivatie: De monstername brengt andere schade aan dan schade die inherent is aan de monstername.
Destructieve handeling voor identificatie	Nee
Opmerking	De vermelde oppervlaktes en volumes betreffen een beredeneerde schatting. Er worden geen rechten verleend aan deze oppervlaktes/volumes. De dikte is een schatting die voorkomt uit de monsterplaatsen en is daarom niet altijd representatief.

- Zorg voor een veilig beheer. Vermijd het beschadigen van het asbestmateriaal. Controleer de toestand jaarlijks op wijzigingen.

- Eenvoudige handelingen: mag via doe-het-zelf of door werknemer(s) met opleidingsattest eenvoudige handelingen
  EH via doe-het zelf of opgeleid personeel (bij afbreken van de constructie) Wij adviseren door een aannemer of architect de stabiliteit te laten controleren. Indien de paal in zijn geheel verwijderd kan worden is dit mogelijk volgens techniek EH. Plaats indien nodig een andere steunpaal. Standaard dragen van de nodige wegwerp beschermingsmiddelen FFP 3 masker , handschoenen en tyvec CAT III type 5-6 , afspoelbaar schoeisel Extra bevochtigen van de bekistingspaal , beiteL rondom de paal boven en onder voorzichtig los zonder de bekisting te breken , de bekistingspaal verpakken in dubbel plastic folie , luchtdicht afsluiten en afvoeren als hechtgebonden afval. Voor hechtgebonden toepassingen: Bij verwijdering door doe-het-zelf moet men dit afval dubbel en luchtdicht verpakt aandienen bij het gemeentelijk recyclagepark. Men raadpleegt best op voorhand de voorwaarden van het recyclagepark. Zie ook link Zie https://ovam.vlaanderen.be/wie-mag-wat-verwijderen https://ovam.vlaanderen.be/voorzorgsmaatregelen-bij-asbestverwijdering https://ovam.vlaanderen.be/asbestafval-afvoeren Zie ook wetgevend kader (website van de OVAM en CODEX boek VI titel 3).

- Hermetische zone (erkend asbestverwijderaar)
  HZ Erkend asbestverwijderaar :Vermits het over verloren bekisting gaat, kan men deze eventueel afpikkeren in hermetische zone. De bouwkundige integriteit zal hierdoor geenszins worden aangetast. De steunpaal zelf bevindt zich binnen de verloren bekisting. Bij het wegpikkeren zal de asbestcementbuis gemakkelijk loskomen van de beton van de steunpaal. Zie ook link Zie https://ovam.vlaanderen.be/wie-mag-wat-verwijderen https://ovam.vlaanderen.be/voorzorgsmaatregelen-bij-asbestverwijdering https://ovam.vlaanderen.be/asbestafval-afvoeren

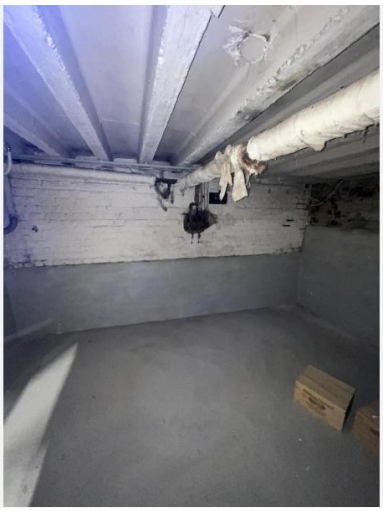
Fiche 2: Bakeliet toep.(schakelaars-stopcontact.-verdeeldozen-radiatorknoppen)

Eindbeoordeling materiaalrisico	Laag materiaalrisico en/of verlaagde kans op vezelvrijgave

Gebondenheid	Categorie 1: hechtgebonden in oorsprong
Asbestsoort (vezeltype)	Crocidoliet aanwezig
Asbestconcentratie	Laag (< 50%)
Afschermingsgraad van het gehele materiaal	Geheel of deels vrij aan de binnenlucht, maar geen contact met binnenluchtstromen
Toestand van het materiaal	Onbeschadigd, niet verweerd

Beschrijving	Bakeliet toep.(schakelaars-stopcontact.-verdeeldozen-radiatorknoppen)
Omgeving	Binnen
Primaire drager	Communicatie en elektrische infrastructuur en uitrusting
Asbestmateriaal	Plaat, paneel, tablet - Type Bakeliet
Bindmiddel van asbestmateriaal	Kunststof of -hars
Gebondenheid op basis van bindmiddel	Hecht
Hoeveelheid (oppervlakte - dikte - aantal)	• 0,50 m^2 - 1,00 cm - 1 stuk
Totaal volume	0,005 m^3
Eenvoudig bereikbaar	Ja
Bevestigingswijze	• Geschroefd
Identificatiemethode	De asbestdeskundige beoordeelt het materiaal als asbestverdacht en dus asbesthoudend, en dit zonder monstername. Motivatie: De monstername brengt andere schade aan dan schade die inherent is aan de monstername.
Destructieve handeling voor identificatie	Nee
Opmerking	Het is moeilijk te bepalen of de bakeliettoepassingen in de woning ook effectief asbesthoudend zijn (het kan ook gaan om de asbestvrije variant). Er werd geen monster genomen owv beschadiging aan een elektrisch gerelateerde toepassing, extra controle bij verwijdering van het verdacht materiaal.

- Zorg voor een veilig beheer. Vermijd het beschadigen van het asbestmateriaal. Controleer de toestand jaarlijks op wijzigingen.
- Voer bijkomende staalname(s) uit.

- Eenvoudige handelingen: mag via doe-het-zelf of door werknemer(s) met opleidingsattest eenvoudige handelingen
  Schakelaars, stopcontacten en andere gelijkaardige toepassingen kunnen eenvoudig losgeschroefd worden --> EH doe-het-zelf. Afgesloten of verzegelde kast --> EH opgeleid technieker personeel 8u basisopleiding asbest. Voor elektrische infrastructuur en uitrusting dient u vooraleer men deze toepassing gaat bevochtigen de elektriciteit af te sluiten (zoniet elektrocutie-/brandgevaar). standaard dragen van de nodige wegwerp beschermingsmiddelen FFP 3 masker , handschoenen en tyvec CAT III type 5-6 , afspoelbaar schoeisel Losschroeven en dubbel verpakken in plastic , sluit luchtdicht af en breng dit als hechtgebonden afval naar een plaatselijk containerpark. Voor hechtgebonden toepassingen: Bij verwijdering door doe-het-zelf moet men dit afval dubbel en luchtdicht verpakt aandienen bij het gemeentelijk recyclagepark. Men raadpleegt best op voorhand de voorwaarden van het recyclagepark.

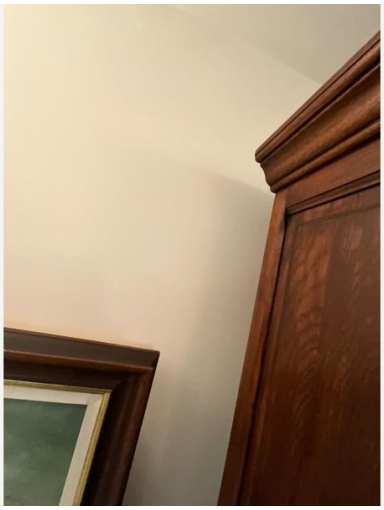
Fiche 7: Valse wanden

binnenwanden zijn afgewerkt met valse wanden. Het is niet duidelijk of er pleisterwerk of asbest toepassingen aanwezig zijn achter/op deze valse wanden, het is aangewezen om bijkomend onderzoek uit te voeren bij werken.

Zonder destructieve handeling is het niet mogelijk om na te gaan of er asbesthoudende materialen aanwezig zijn achter de wand afwerking. Als bij sloop of renovatie blijkt dat er achter deze wanden nog pleisterwerk of asbest verdachte toepassingen aanwezig zijn, moet dit bemonsterd worden.

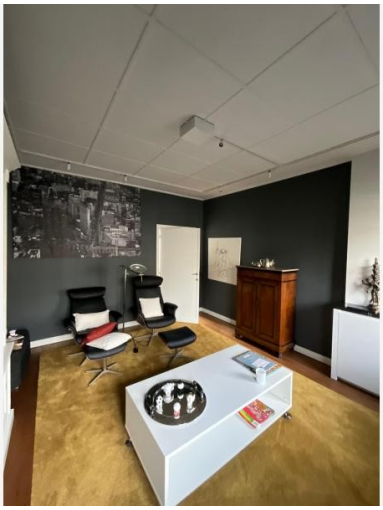
Fiche 8: Valse plafonds

Plafonds zijn afgewerkt met valse plafonds in plaatmateriaal. Het is niet duidelijk of er pleisterwerk of ander verdacht asbestmateriaal aanwezig is achter / op deze valse plafonds, het is aangewezen om bijkomend onderzoek uit te voeren bij werken. Zonder destructieve handeling is het niet mogelijk om na te gaan of er asbesthoudende materialen aanwezig zijn achter de plafond afwerking. Als bij sloop of renovatie blijkt dat er achter deze plafonds nog pleisterwerk of asbest verdachte toepassingen aanwezig zijn, moet dit bemonsterd worden.

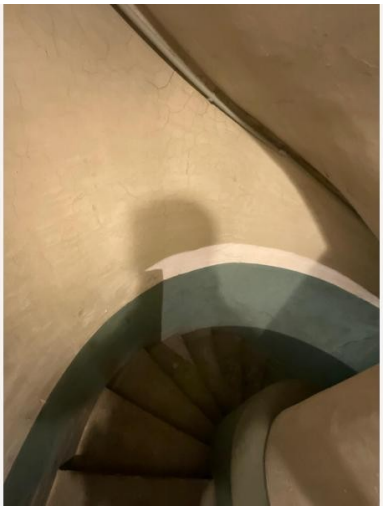
Fiche 10: Muurpleister

Conclusie

Geen asbest

#	Type	Referentie	Resultaat
10.1	Mengmonster	01	Geen asbest

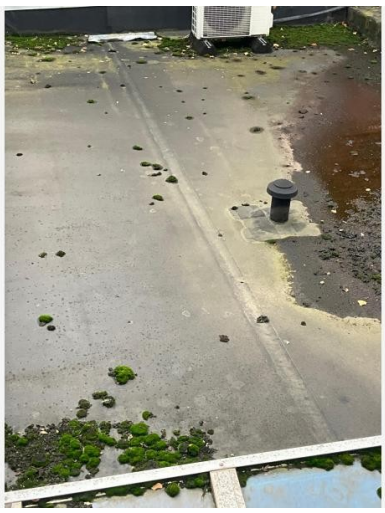
Fiche 13: Dakbedekking niet verdacht.

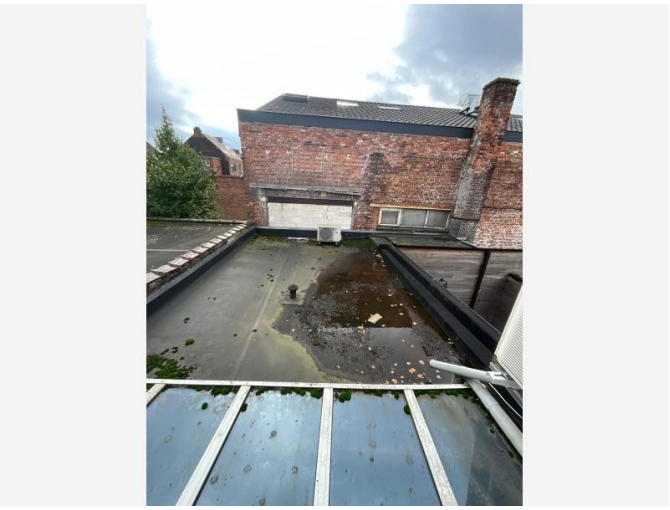
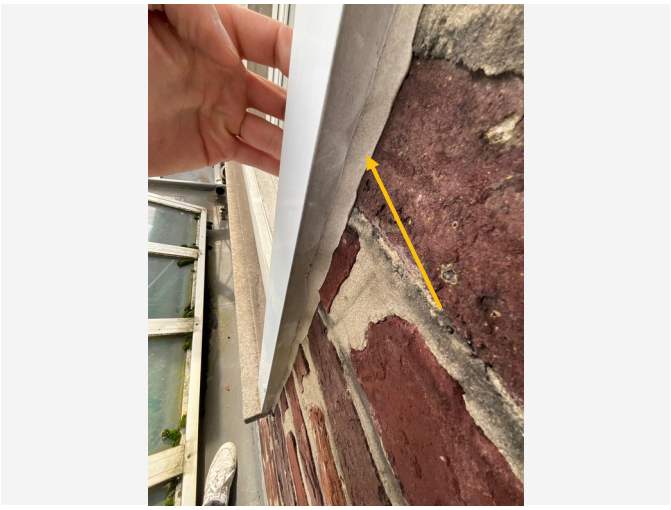
Fiche 16: Kit niet verdacht (visueel vastgesteld)
