Asbestinventarisattest

Pantserschipstraat 107, 9000 Gent

Attestnummer : **20261102-000254.000**
Uitgegeven op : **02.11.2026**
Geldig tot : **02.11.2031**

Niet-asbestveilig

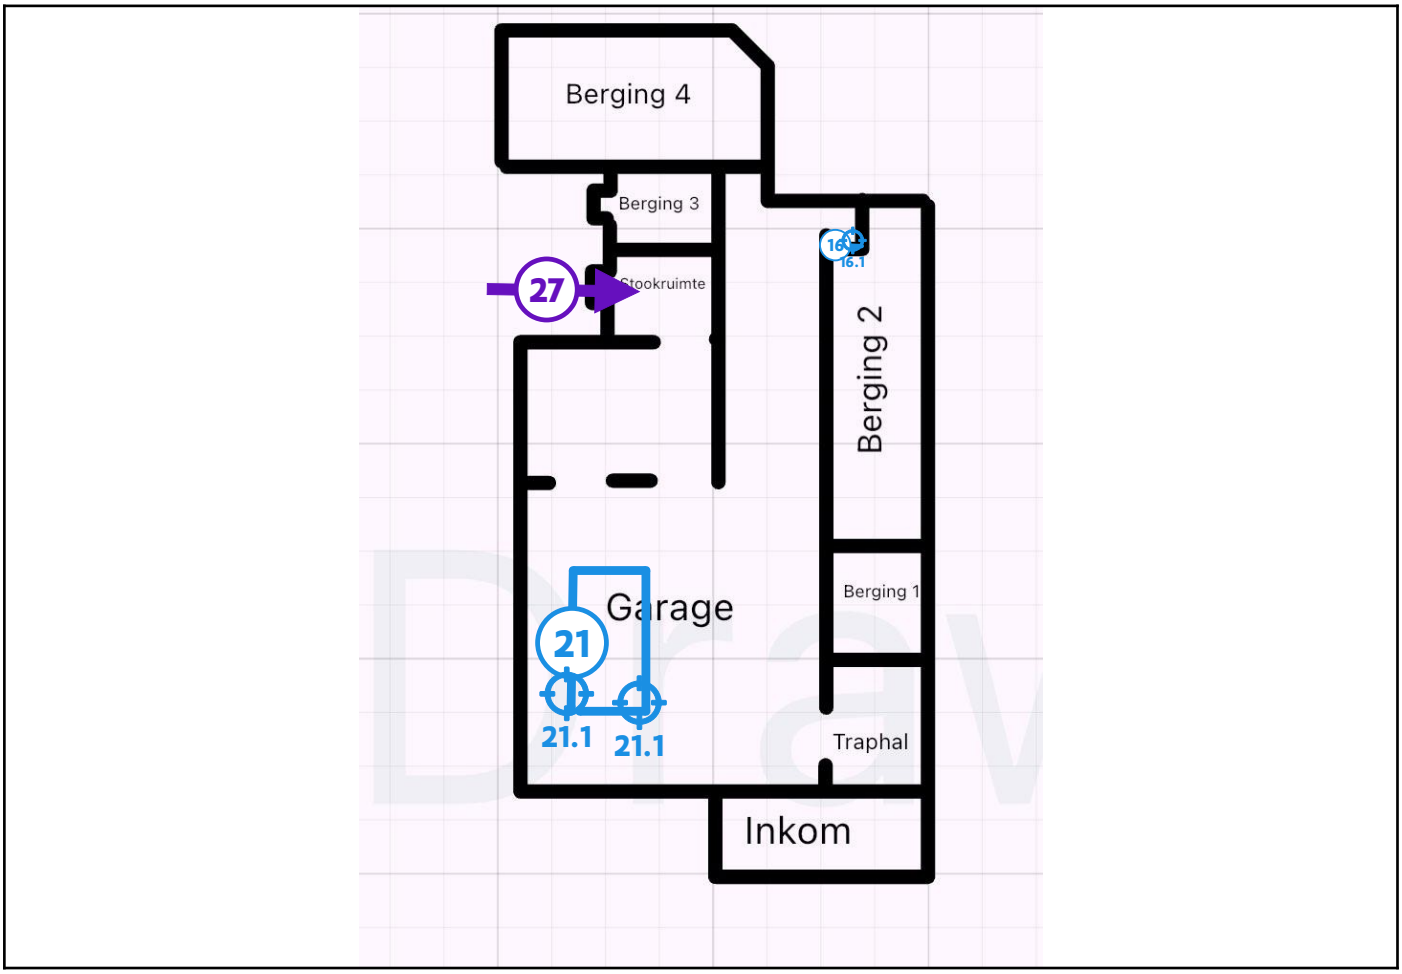
Plan 1.1: Appartement plan -1

Beschrijving	Type	Actie
16. Kit 2 kozijn-glas kelder (met staalname) houten raam	Geen asbest	-
16.1 Code: 15	Puntmonster	-
21. Cementering 1 binnentoepassing put (met staalname)	Geen asbest	-
21.1 Code: 14	Mengmonster	-
27. CV Ketel niet verdacht	Overige ruimte of materiaal	-

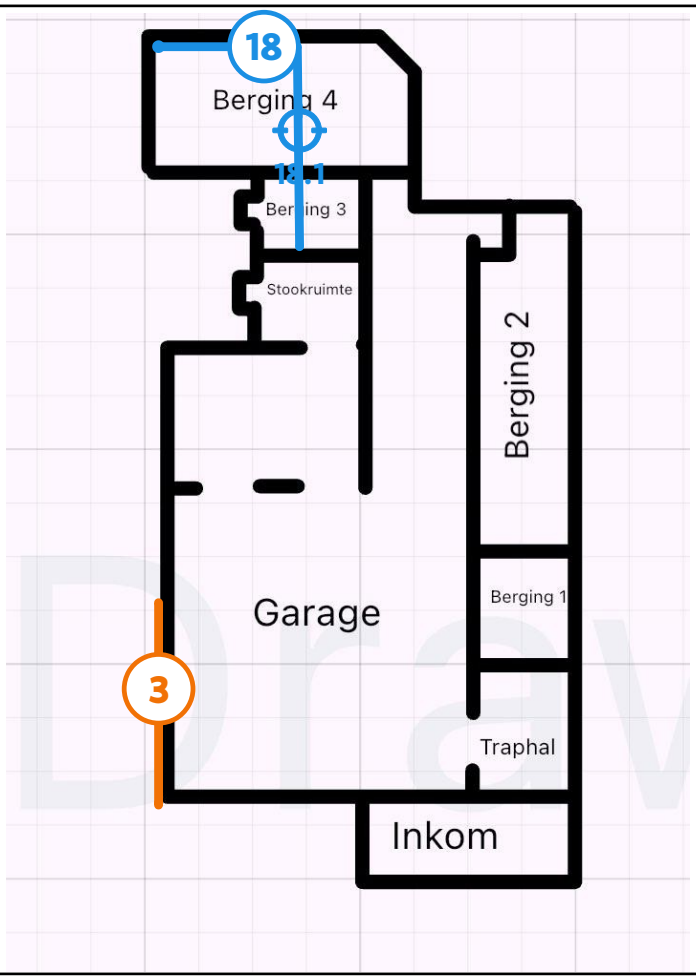
Plan 1.2: Appartement plan -1

Beschrijving	Type	Actie
3. Gevelleien zijkant (met staalname)	Asbestmateriaal	Verwijderen
18. Bitumen leidingisolatie	Geen asbest	-
18.1 Code: 16	Puntmonster	-

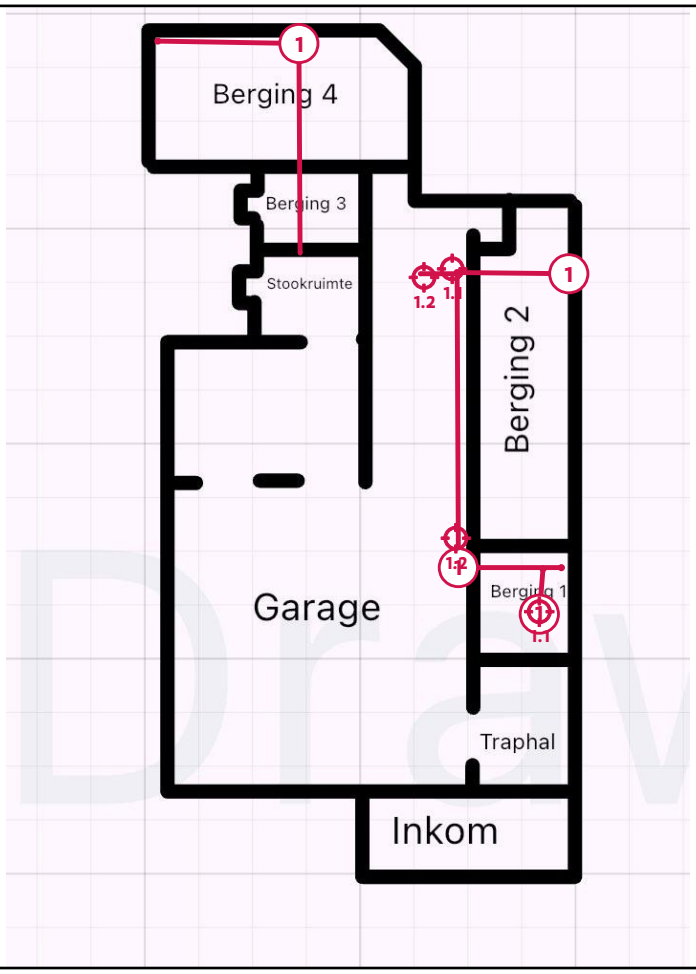
Plan 1.3: Appartement plan -1

Beschrijving	Type	Actie
1. Leidingisolatie: verdacht bocht/recht (staalname)	Asbestmateriaal	Dringend verwijderen
1.1 Code: 05	Mengmonster	-
1.2 Code: 17	Mengmonster	-

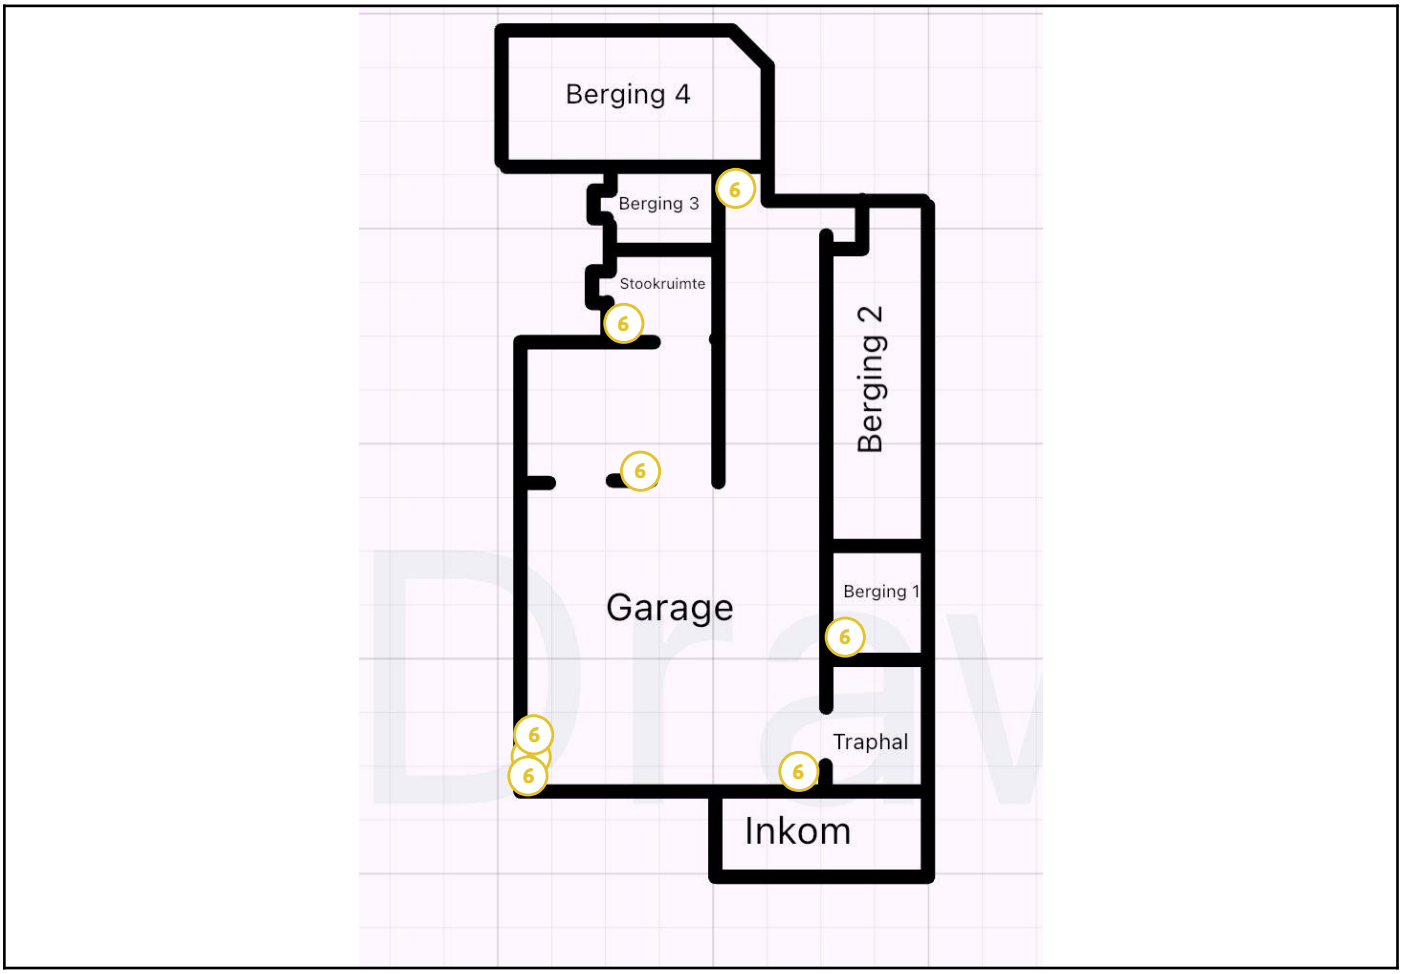
Plan 1.4: Appartement plan -1

Beschrijving	Type	Actie
6. Bakeliet toep.(schakelaars-stopcontact.-verdeeldozen-)	Asbestmateriaal	Zorgvuldig beheren

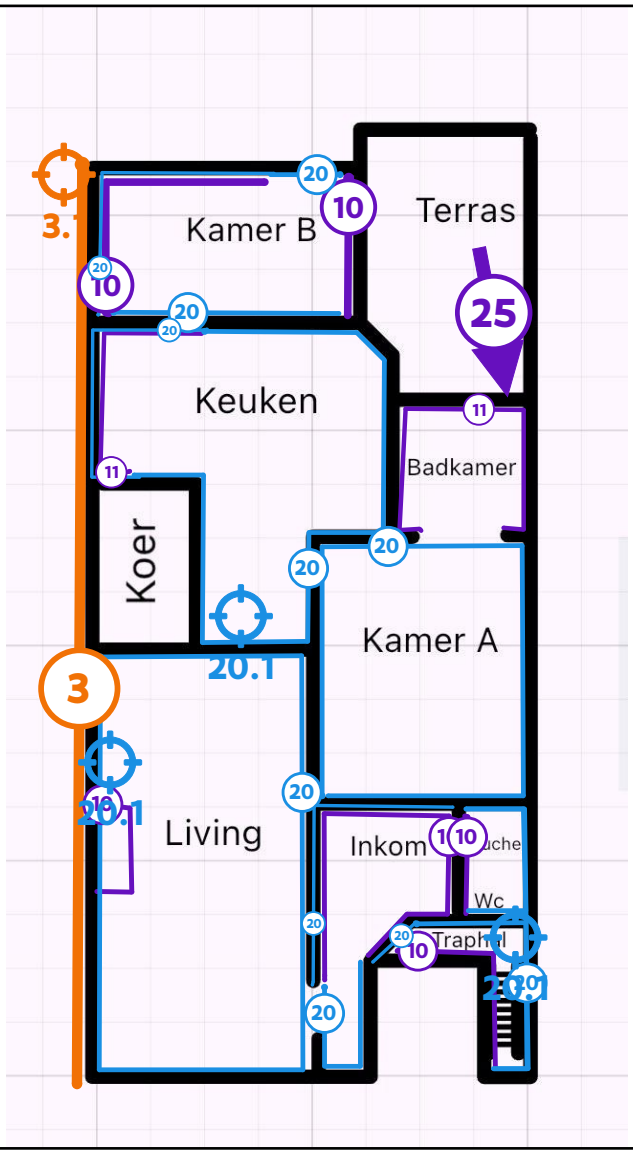
Plan 1.6: Appartement plan GLV

Beschrijving	Type	Actie
3. Gevelleien zijkant (met staalname)	Asbestmateriaal	Verwijderen
3.1 Code: 04	Puntmonster	-
10. Valse wanden	Advies	-
11. Tegellijm niet zichtbaar	Advies	-
20. Muurpleister	Geen asbest	-

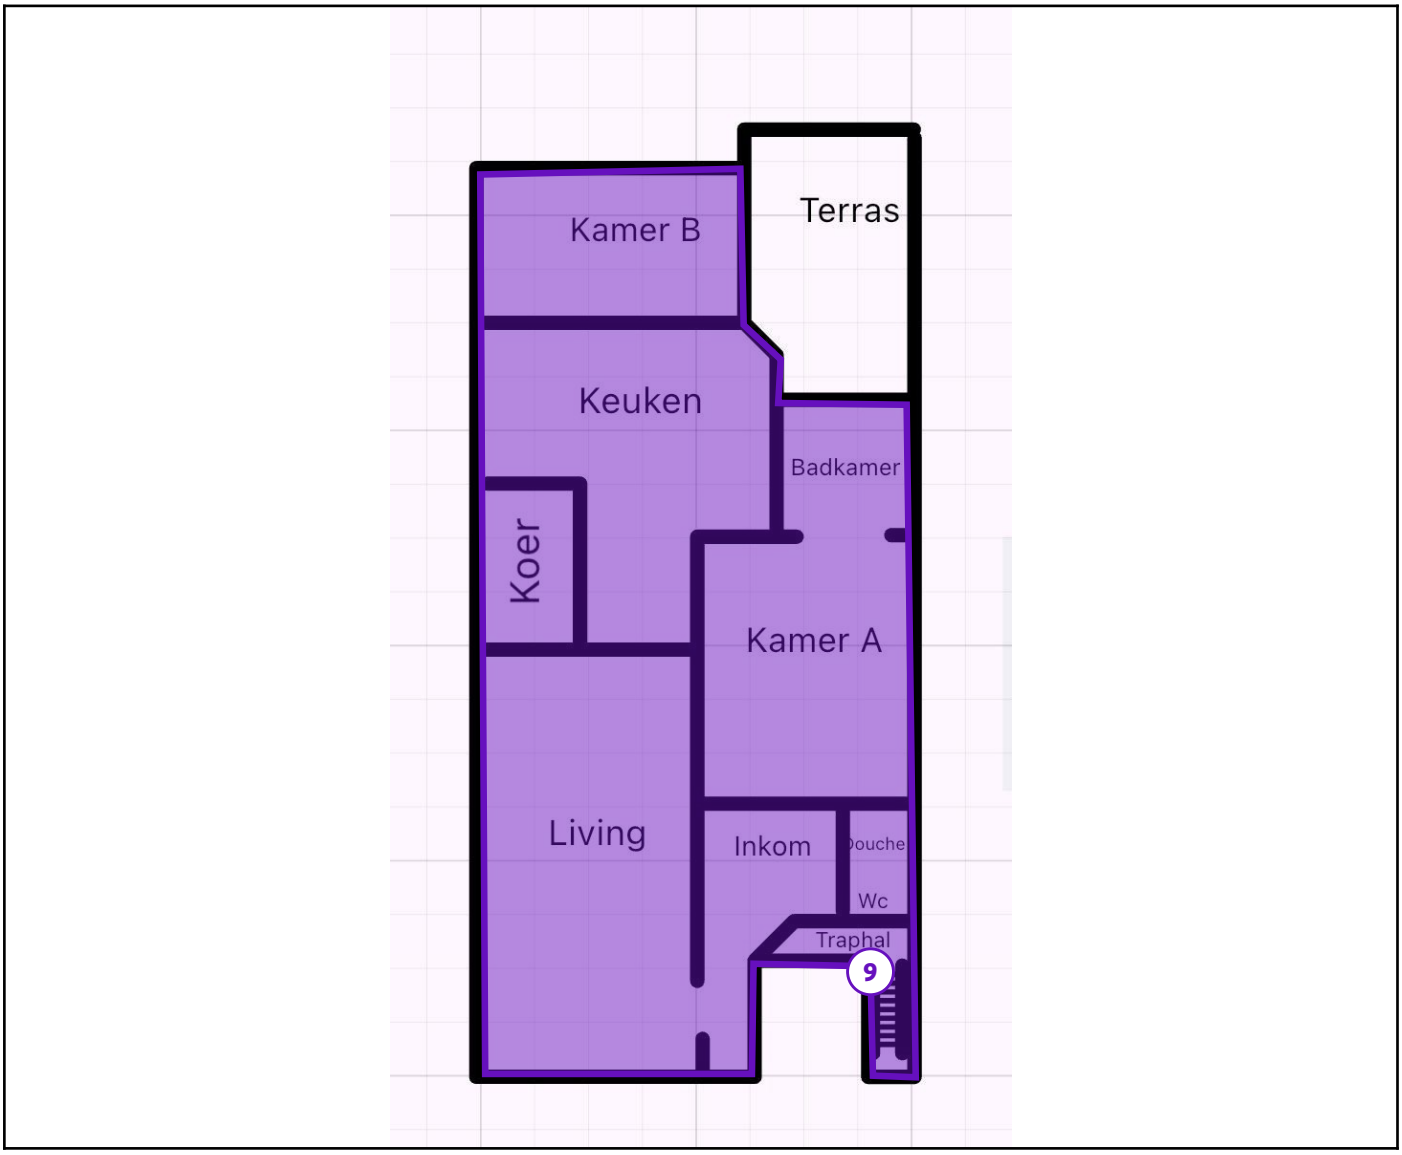
Plan 1.7: Appartement plan GLV

Beschrijving	Type	Actie
9. Valse plafonds	Advies	-

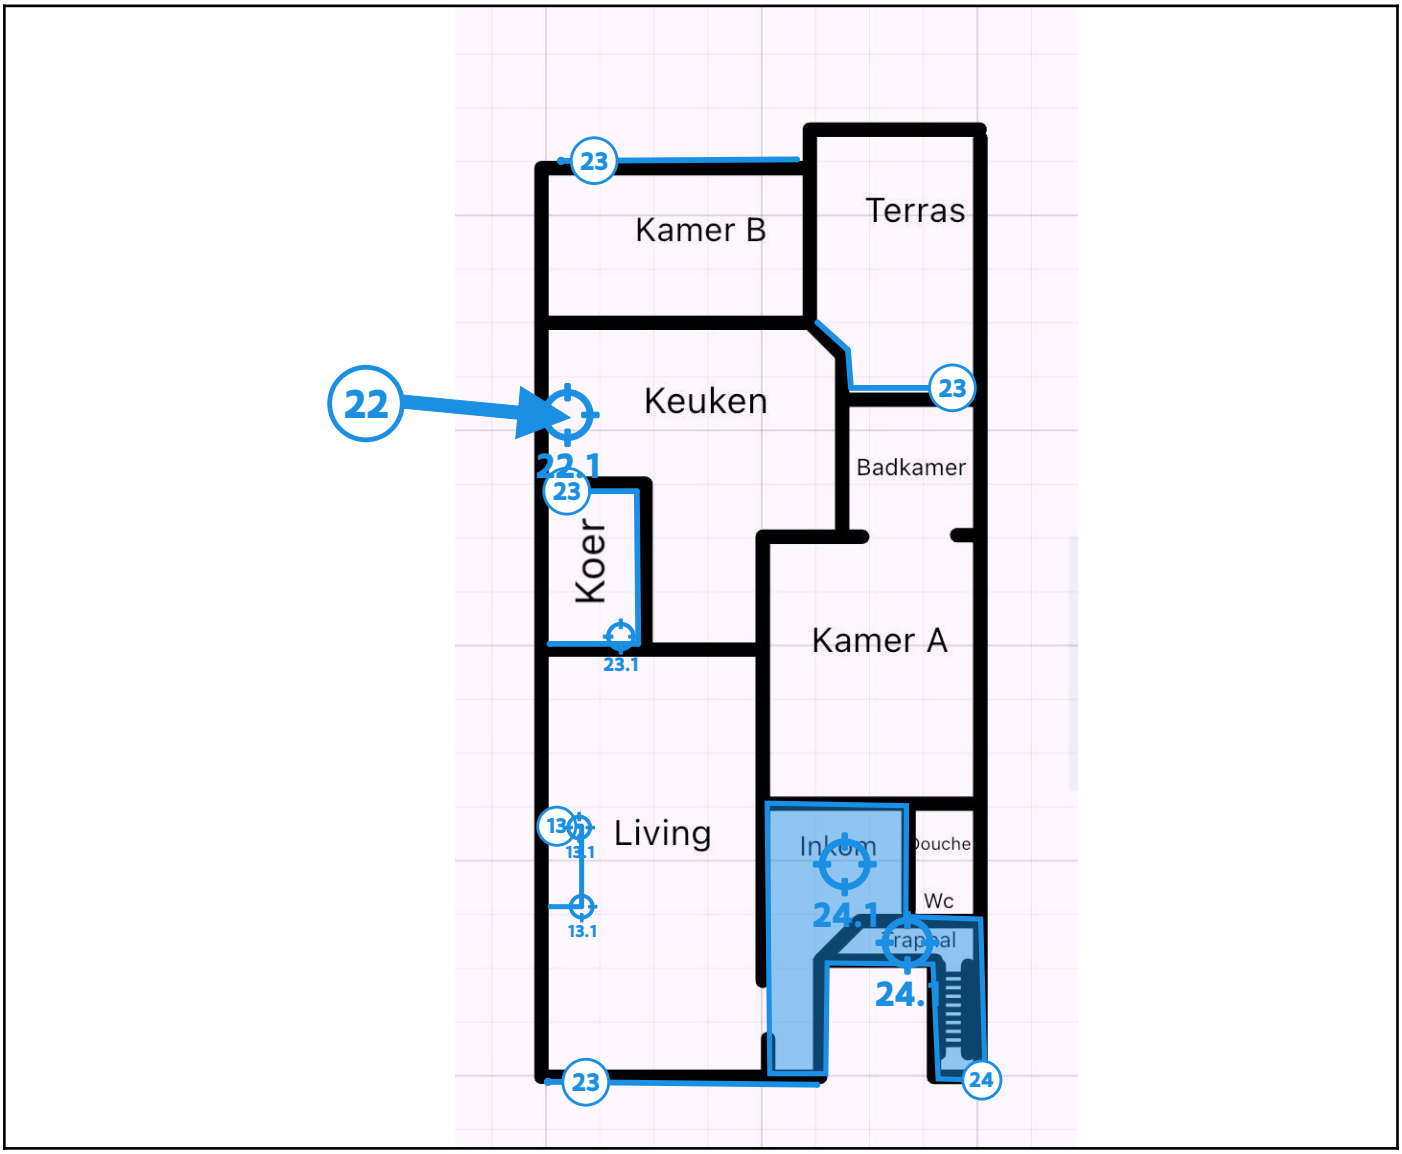
Plan 1.8: Appartement plan GLV

Beschrijving	Type	Actie
13. Sierpleister schouw	Geen asbest	-
13.1 Code: 08	Mengmonster	-
22. Ontdreuningsplaat spoelbak (monstername)	Geen asbest	-
22.1 Code: 09	Puntmonster	-
23. Kit 1 kozijn-muur (met staalname) houten raam	Geen asbest	-

23.1 Code: 03	Puntmonster	-
24. Plafondpleister	Geen asbest	-
24.1 Code: 02	Mengmonster	-

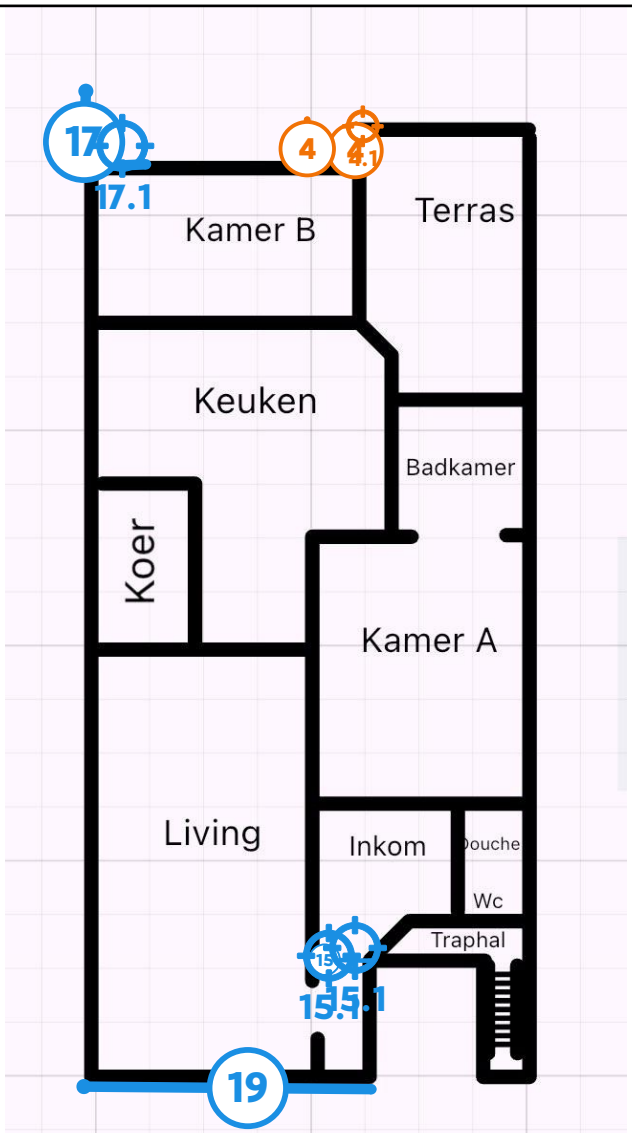
Plan 1.9: Appartement plan GLV

Beschrijving	Type	Actie
4. Gevelleien achtergevel (met staalname)	Asbestmateriaal	Verwijderen
4.1 Code: 10	Puntmonster	-
15. Crepi binnentoepassing inkom (met staalname)	Geen asbest	-
15.1 Code: 07	Mengmonster	-
17. Roofing (met staalname)	Geen asbest	-

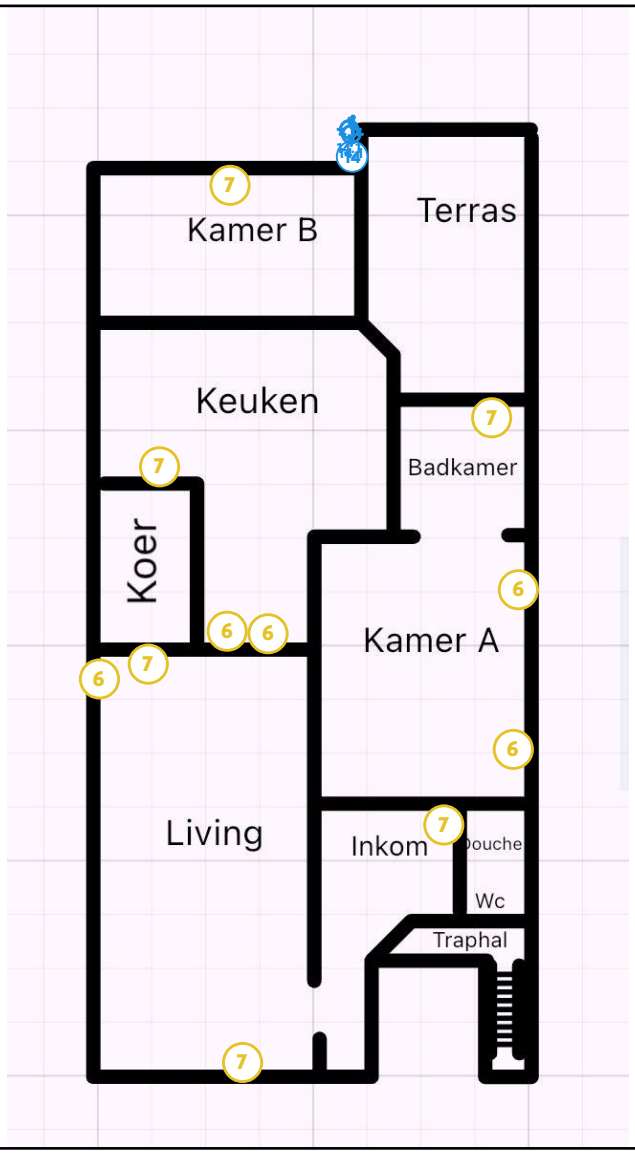
Plan 1.10: Appartement plan GLV

Beschrijving	Type	Actie
6. Bakeliet toep.(schakelaars-stopcontact.-verdeeldozen-)	Asbestmateriaal	Zorgvuldig beheren
7. Bakeliet toep.(radiatorknoppen)	Asbestmateriaal	Zorgvuldig beheren
14. Cementering 3 buiten achter (met staalname)	Geen asbest	-
14.1 Code: 11	Mengmonster	-

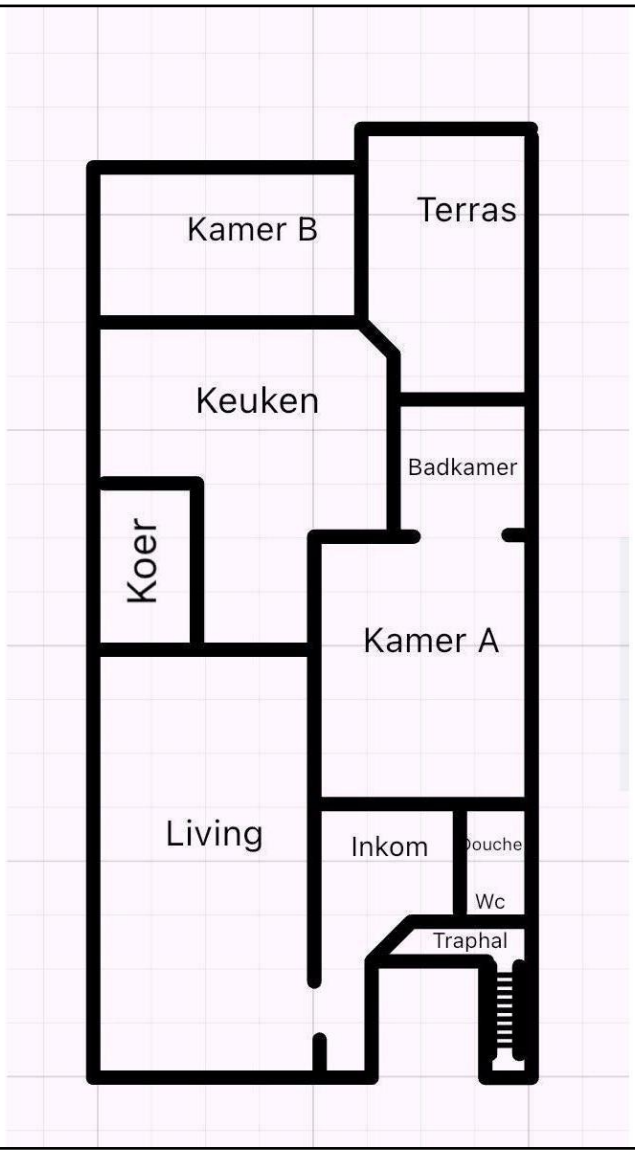
Plan 1.13: overzicht

Beschrijving	Type	Actie
8. Overwoekerende vegetatie	Beperking	-

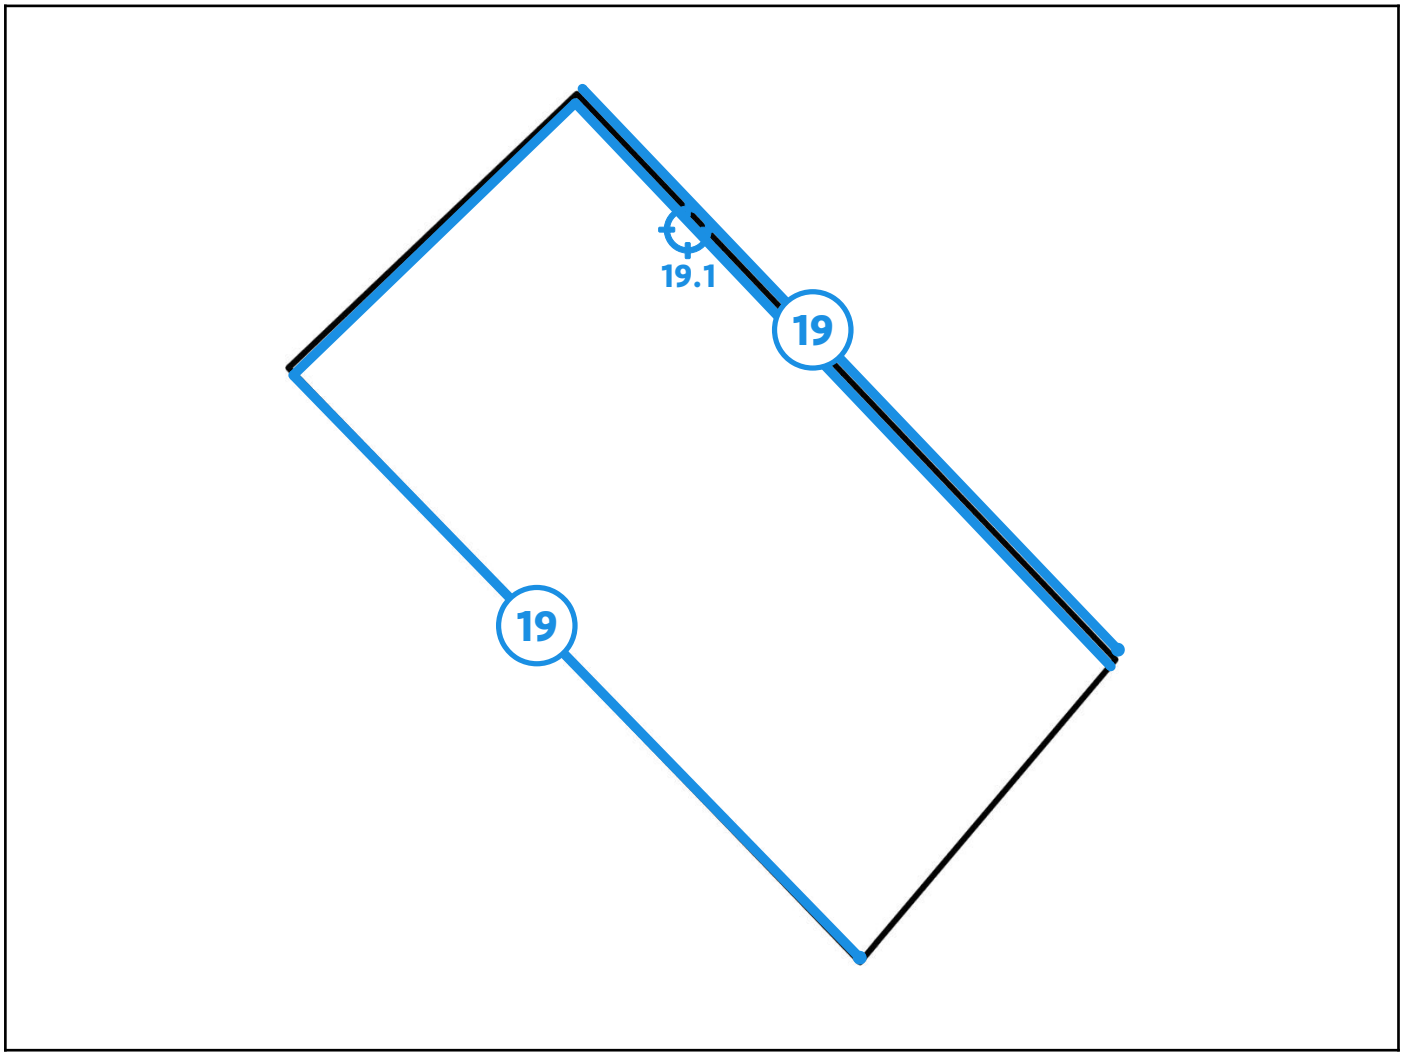
Plan 2.1: Ingezonken garagetoegang plan

Beschrijving	Type	Actie
19. Cementering 2 buiten voorgevel/muur (met staalname)	Geen asbest	-
19.1 Code: 06	Mengmonster	-

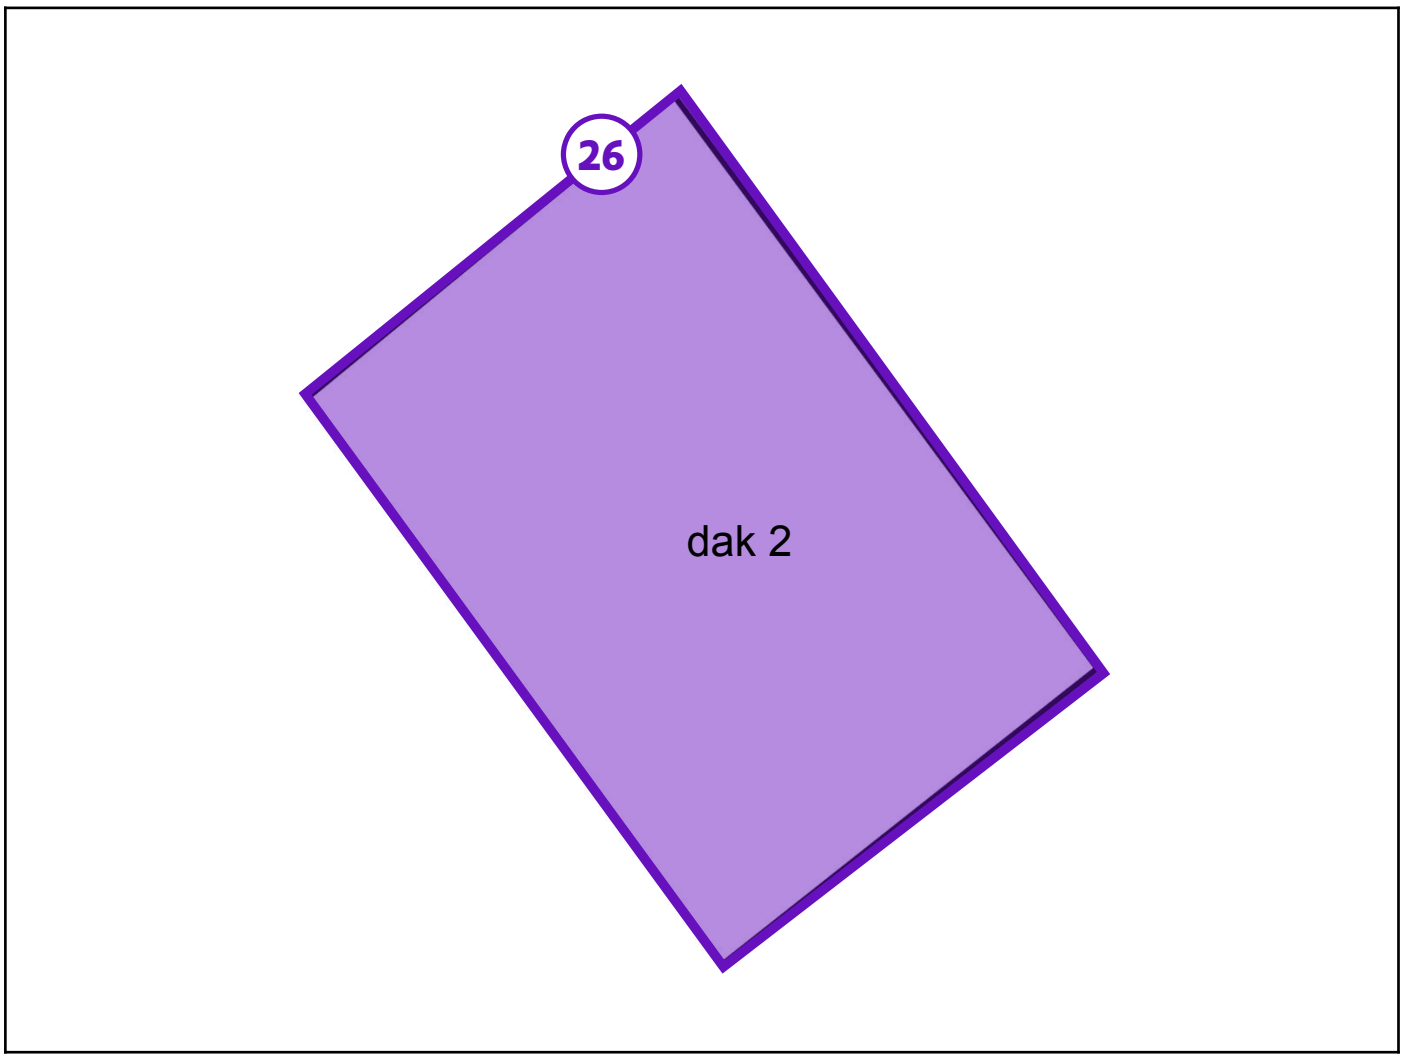
Plan 3.1: Serre dakplan

Beschrijving	Type	Actie
26. Dakbedekking dak 1 en 2 niet verdacht.	Overige ruimte of materiaal	-

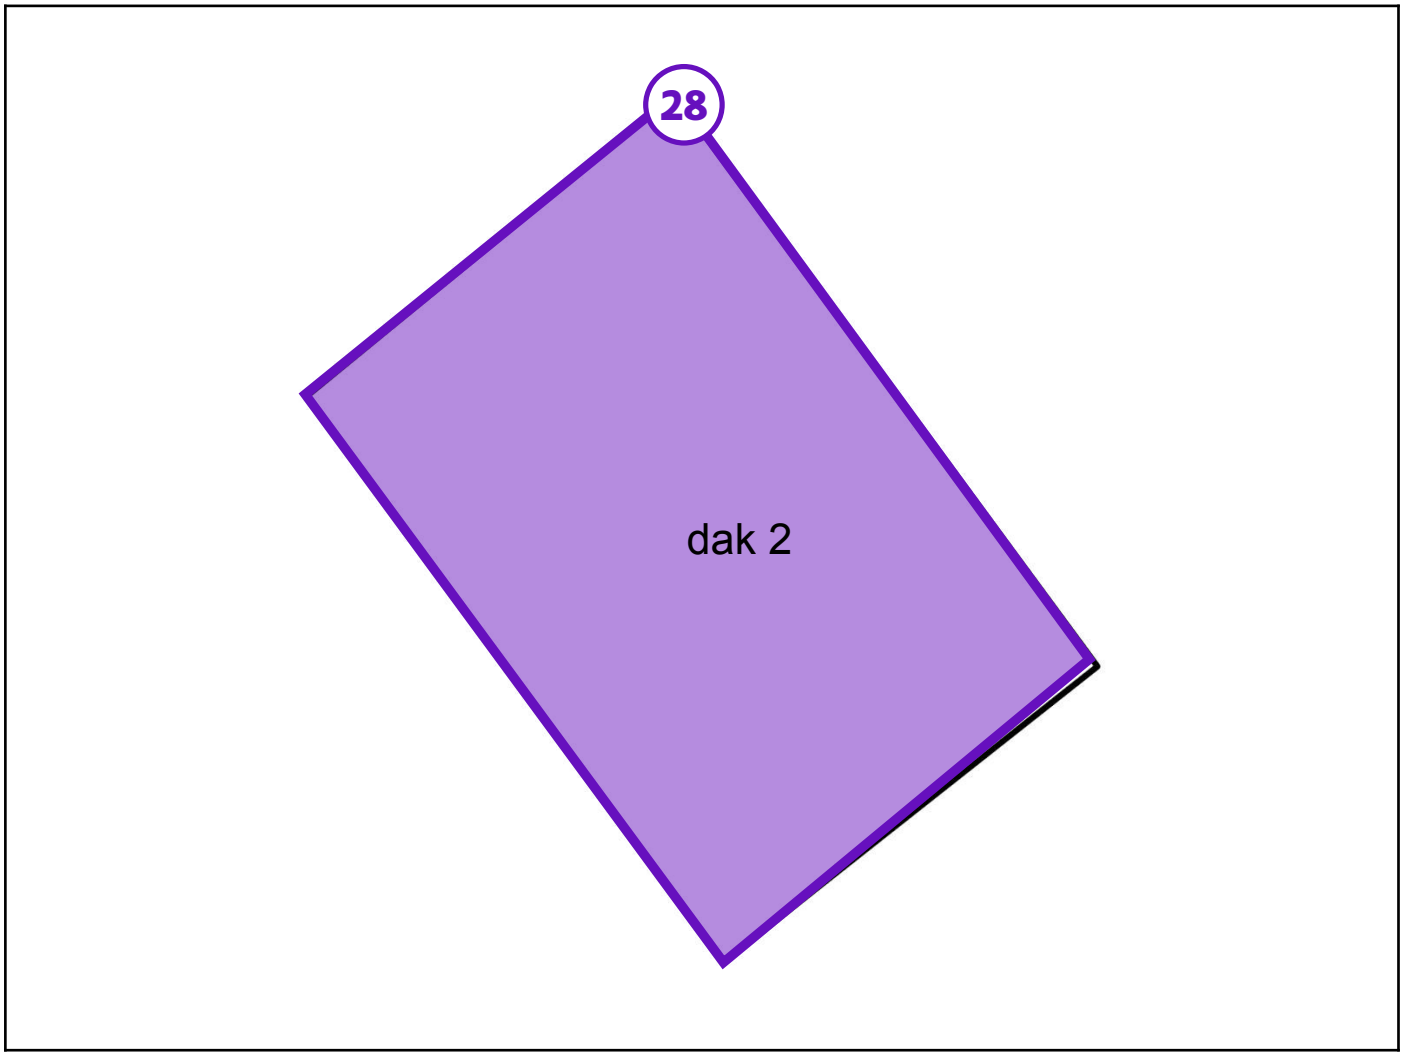
Plan 3.2: Serre dakplan

Beschrijving	Type	Actie
28. onderdak dak 2 (niet aanwezig)	Overige ruimte of materiaal	-

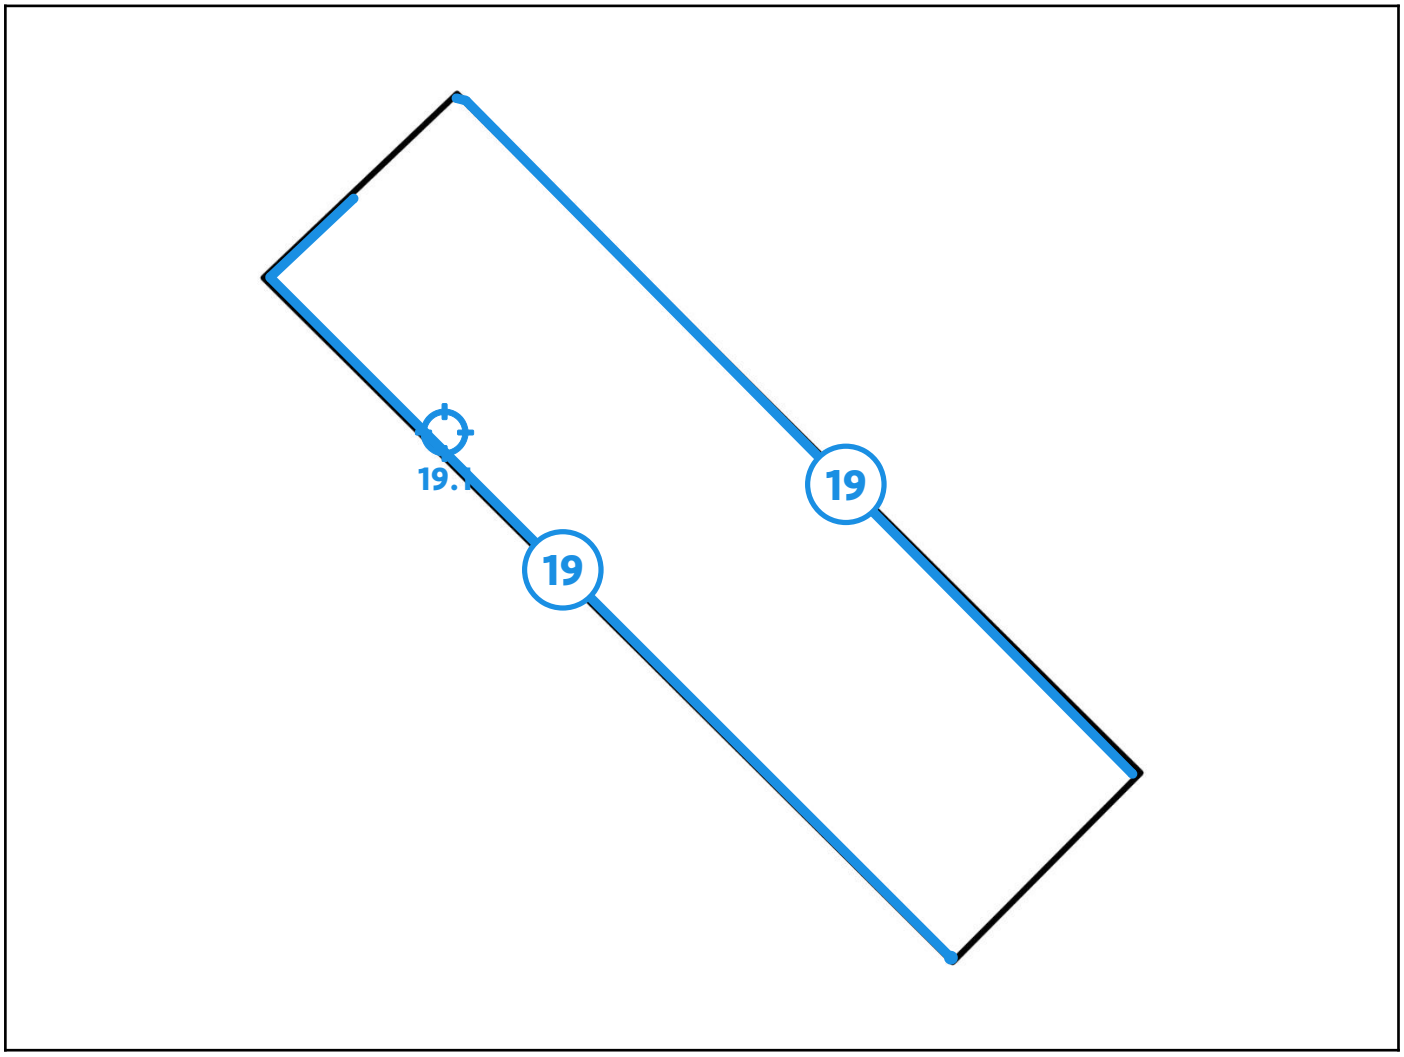
Plan 4.1: Trap plan

Beschrijving	Type	Actie
19. Cementering 2 buiten voorgevel/muur (met staalname)	Geen asbest	-
19.1 Code: 06	Mengmonster	-

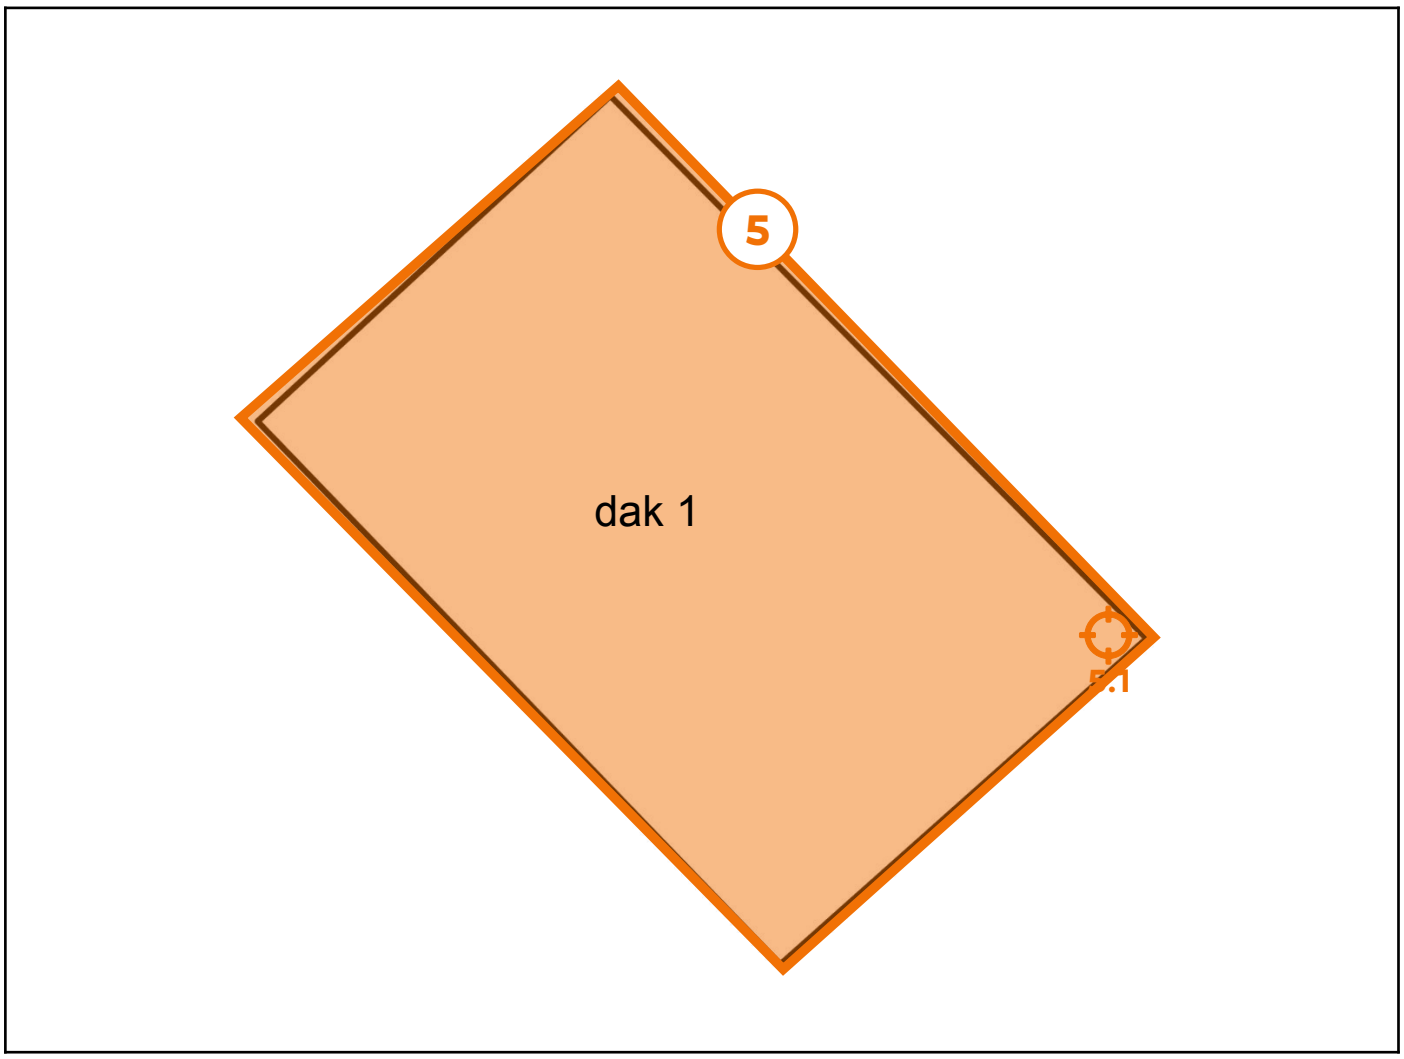
Plan 5.2: Tuinhuis dakplan

Beschrijving	Type	Actie
5. Onderdak dak 1 (staalname)	Asbestmateriaal	Maatregelen nemen
5.1 Code: 13	Puntmonster	-

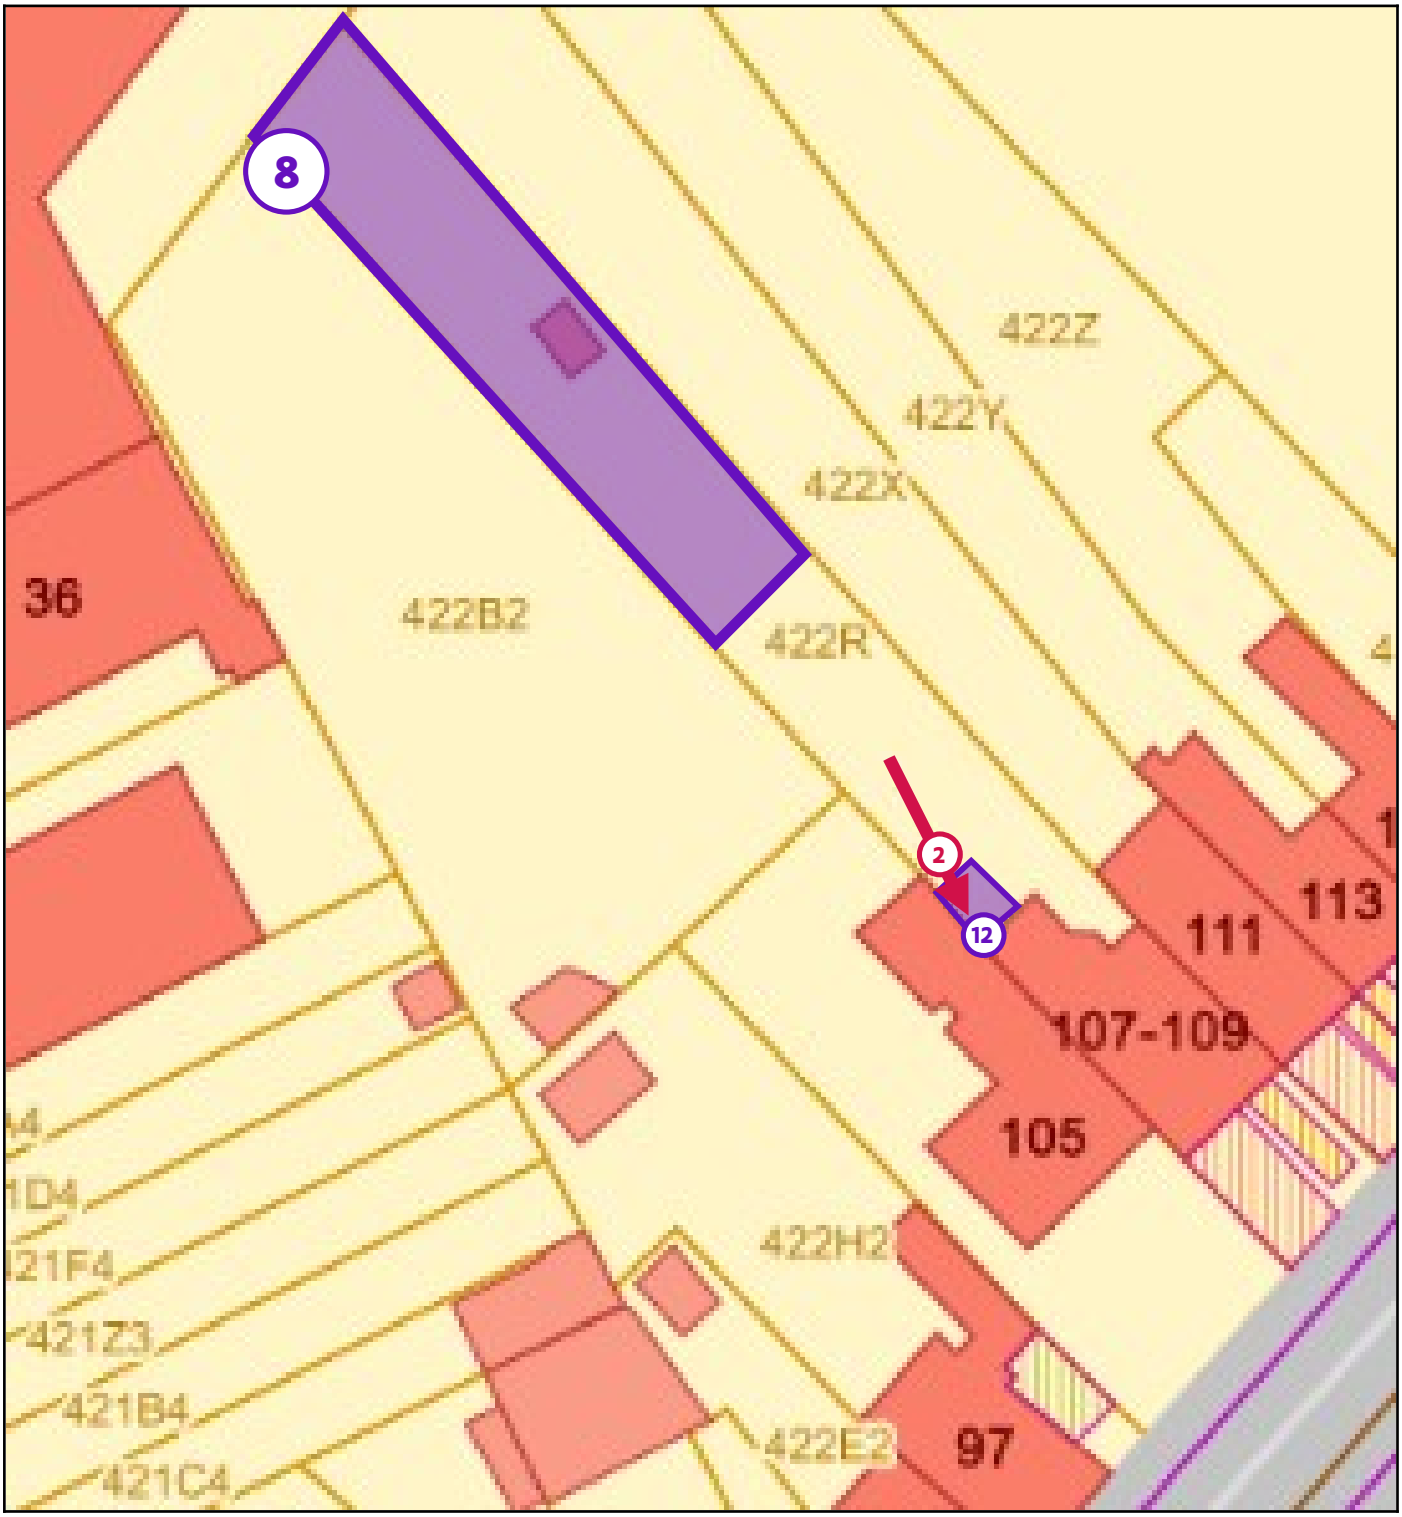
Plan 6.1: Vaststellingen buiten de constructies

Beschrijving	Type	Actie
2. Asbestafval (noppenvloerzeil)	Asbestmateriaal	Dringend verwijderen

8. Overwoekerende vegetatie	Beperking	-
12. Afvloeizone verharding naar bodem	Advies	-

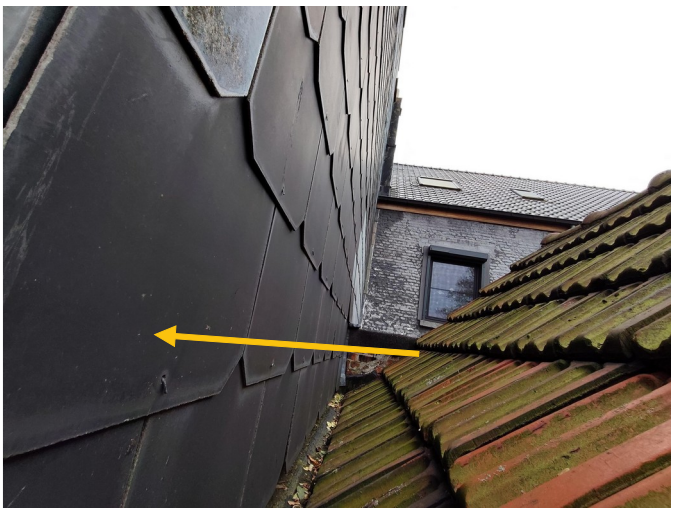
Fiche 3: Gevelleien zijkant (met staalname)

Conclusie

Het asbestmateriaal valt onder de mijlpaal van 2034.

Eindbeoordeling materiaalrisico	Laag materiaalrisico en/of verlaagde kans op vezelvrijgave

#	Type	Referentie	Resultaat
3.1	Puntmonster	04	Chrysotiel

- Verwijder dit asbestmateriaal zo snel mogelijk. Volg de toestand goed op.
- Hemelwater dat afspoelt van asbestcement daken of gevels kan asbestdeeltjes bevatten. Gebruik het enkel voor gesloten circuits (bv. spoelen toiletten). Reinig na het vervangen van het dak of de gevel de dakgoten en regenwaterput of -ton om asbesthoudend sediment of slib te verwijderen

- Eenvoudige handelingen: mag via doe-het-zelf of door werknemer(s) met opleidingsattest eenvoudige handelingen
  EH via doe-het zelf Standaard dragen van de nodige wegwerp beschermingsmiddelen FFP 3 masker , handschoenen en tyvec CAT III type 5-6 , afwasbaar schoeisel Indien mogelijk de ondervloer afdekken , leien voorzichtig verwijderen, extra fixeren, niet breken , niet gooien, onmiddellijk verpakken of voorzichtig in container met asbest bag plaatsen. Voldoende benevelen/bevochtigen tijdens de duur van de werken. Gebruik geen stortkokers. Voor hechtgebonden toepassingen: Bij verwijdering door doe-het-zelf moet men dit afval dubbel en luchtdicht verpakt aandienen bij het gemeentelijk recyclagepark. Men raadpleegt best op voorhand de voorwaarden van het recyclagepark. Indien leien in slechte staat zijn en kans bestaat op breken : Eenvoudige handeling opgeleid personeel , alle werknemer(s) moeten wel beschikken over een opleidingsattest eenvoudige handelingen 8u Zie ook link Zie https://ovam.vlaanderen.be/wie-mag-wat-

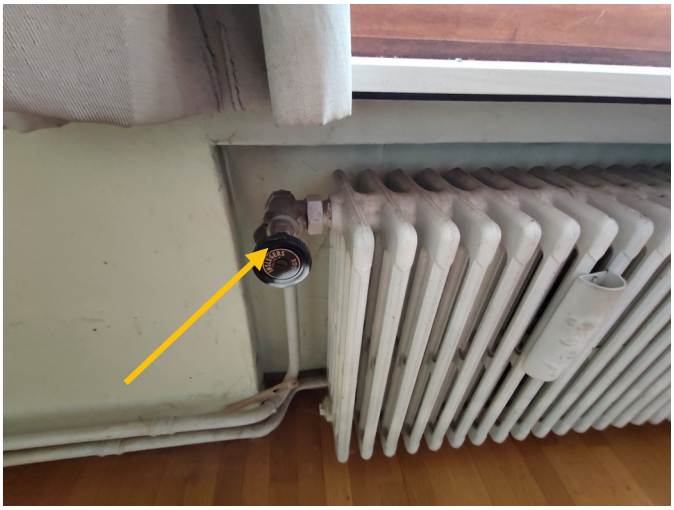
Fiche 7: Bakeliet toep.(radiatorknoppen)

Beschrijving	Bakeliet toep.(radiatorknoppen)
Omgeving	Binnen
Primaire drager	HVAC infrastructuur en uitrusting
Asbestmateriaal	Plaat, paneel, tablet - Type Bakeliet
Bindmiddel van asbestmateriaal	Kunststof of -hars
Gebondenheid op basis van bindmiddel	Hecht
Hoeveelheid (oppervlakte - dikte - aantal)	• 1,00 m^2 - 1,00 cm - 1 stuk
Totaal volume	0,01 m^3
Eenvoudig bereikbaar	Ja
Bevestigingswijze	• Geschroefd
Identificatiemethode	De asbestdeskundige beoordeelt het materiaal als asbestverdacht en dus asbesthoudend, en dit zonder monstername. Motivatie: De monstername brengt andere schade aan dan schade die inherent is aan de monstername.
Destructieve handeling voor identificatie	Nee
Opmerking	De vermelde oppervlaktes,langtes en volumes betreffen een beredeneerde schatting. Er worden geen rechten verleend aan deze oppervlaktes/lengtes/volumes. De toepassing is niet bemonsterd , de knop kan barsten bij staalname waardoor de toepassing onbruikbaar zal zijn. De toepassingen zijn in verschillende ruimtes/constructie aanwezig, enkele toepassingen zijn aangeduid op de plannen

- Eenvoudige handelingen: mag via doe-het-zelf of door werknemer(s) met opleidingsattest eenvoudige handelingen
  Schakelaars, stopcontacten en andere gelijkaardige toepassingen kunnen eenvoudig losgeschroefd worden --> EH doe-het-zelf. Afgesloten of verzegelde kast --> EH opgeleid technieker personeel 8u basisopleiding asbest. Voor elektrische infrastructuur en uitrusting dient u vooraleer men deze toepassing gaat bevochtigen de elektriciteit af te sluiten (zoniet elektrocutie-/brandgevaar). standaard dragen van de nodige wegwerp beschermingsmiddelen FFP 3 masker , handschoenen en tyvec CAT III type 5-6 , afspoelbaar schoeisel Losschroeven en dubbel verpakken in plastic , sluit luchtdicht af en breng dit als hechtgebonden afval naar een plaatselijk containerpark. Voor hechtgebonden toepassingen: Bij verwijdering door doe-het-zelf moet men dit afval dubbel en luchtdicht verpakt aandienen bij het gemeentelijk recyclagepark. Men raadpleegt best op voorhand de voorwaarden van het recyclagepark.

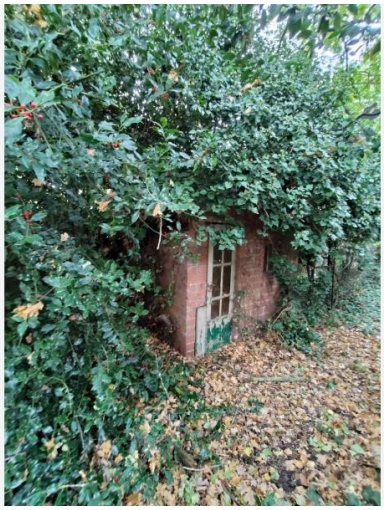
Fiche 8: Overwoekerende vegetatie

Beperking

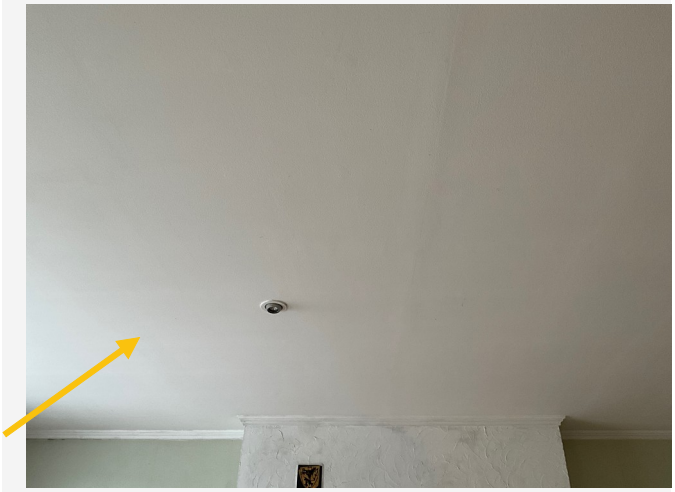
Fiche 9: Valse plafonds

Advies

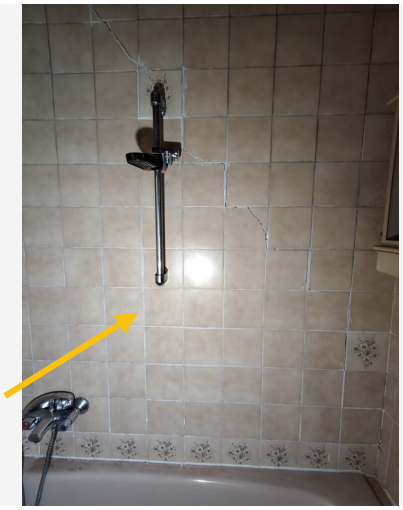
Fiche 11: Tegellijm niet zichtbaar

Advies
