Asbestinventarisattest

Pantserschipstraat 107, 9000 Gent

Attestnummer : **20261102-000254.000**
Uitgegeven op : **02.11.2026**
Geldig tot : **02.11.2031**

Niet-asbestveilig

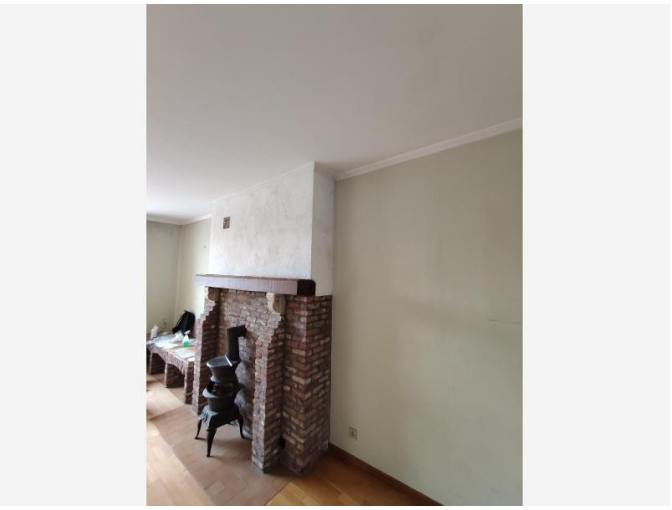
Fiche 13: Sierpleister schouw

Geen asbest

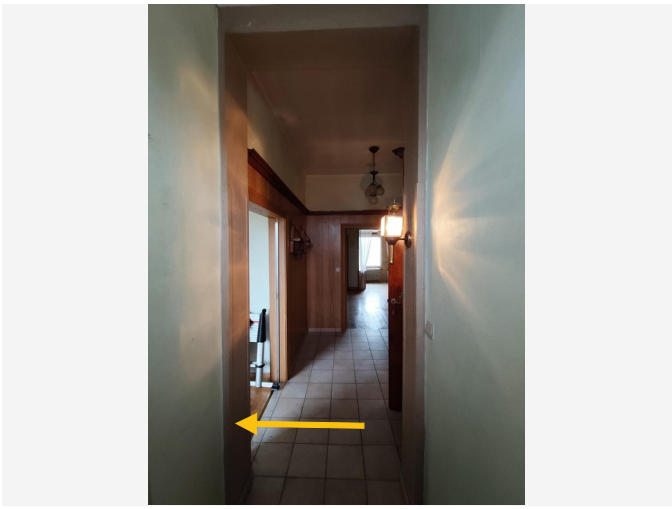
Fiche 15: Crepi binnentoepassing inkom (met staalname)

Geen asbest

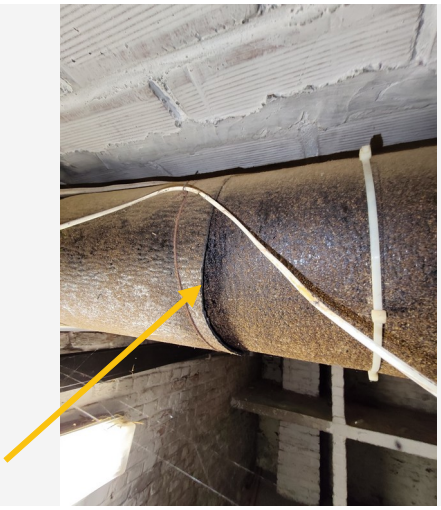
Fiche 18: Bitumen leidingisolatie

Geen asbest

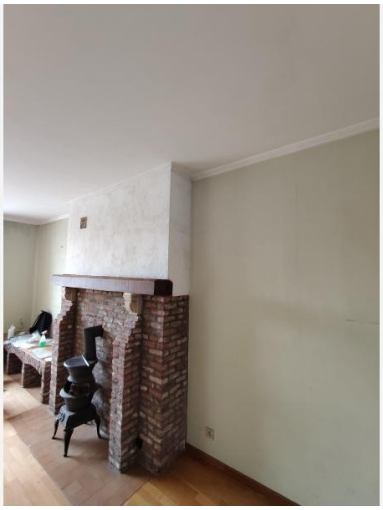
Fiche 20: Muurpleister

Geen asbest

Beschrijving	Muurpleister
Omgeving	Binnen
Primaire drager	Binnenwand
Bindmiddel van materiaal	Gips - kalk
Gebondenheid op basis van bindmiddel	Niet-hechtgebonden
Hoeveelheid (oppervlakte - dikte - aantal)	• 211,00 m^2 - 1,00 cm - 1 stuk
Totaal volume	2,11 m^3
Identificatiemethode	Een monstername door de asbestdeskundige met laboanalyse door een asbestlabo.
Destructieve handeling voor identificatie	Nee
Opmerking	Volgens het inspectieprotocol is een monstername van het pleisterwerk verplicht om dit te identificeren als niet-asbesthoudend. Locatie staalnames: individuele ruimte:living / natte ruimte:keuken/ stookplaats: niet aanwezig / traphal: bemonsterd De vermelde oppervlaktes en volumes betreffen een beredeneerde schatting. Er worden geen rechten verleend aan deze oppervlaktes/volumes. De dikte is een schatting die voorkomt uit de monsterplaatsen en is daarom niet altijd representatief.

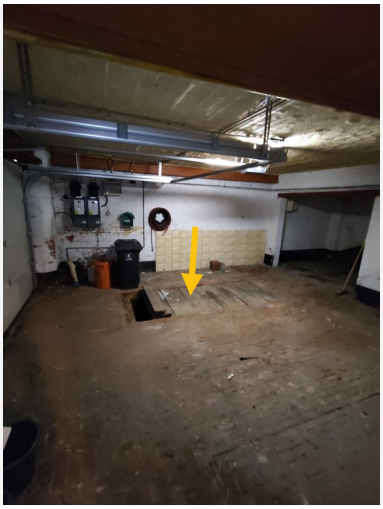
Fiche 21: Cementering 1 binnentoepassing put (met staalname)

Geen asbest

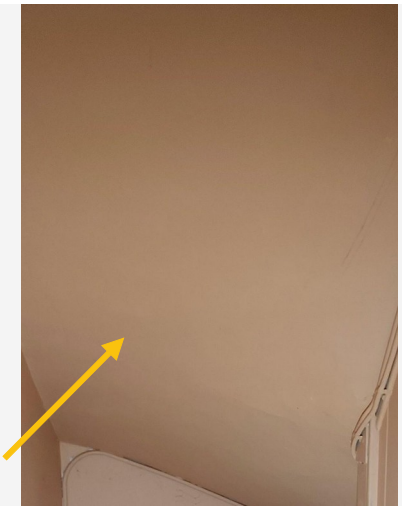
Fiche 24: Plafondpleister

Geen asbest

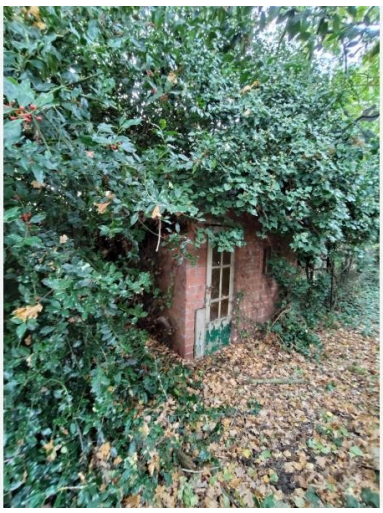
Fiche 26: Dakbedekking dak 1 en 2 niet verdacht.

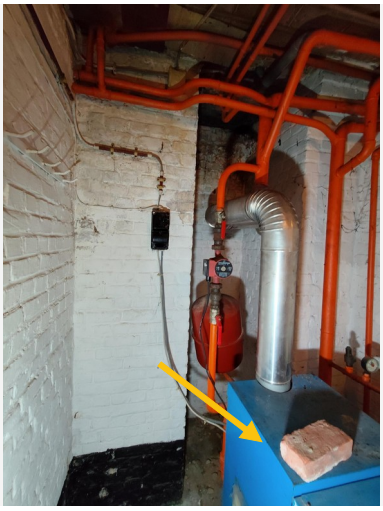
Fiche 27: CV Ketel niet verdacht
