Asbestinventarisattest

Pantserschipstraat 109, 9000 Gent

Attestnummer : **20261029-000262.000**
Uitgegeven op : **29.10.2026**
Geldig tot : **29.10.2031**

Niet-asbestveilig

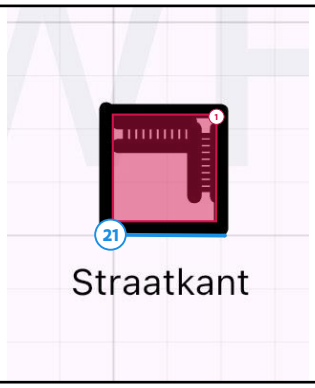
Plan 1.4: Appartement GLV

Beschrijving	Type	Actie
1. Vinylvloer 1 met kartonlaag gelijmd	Asbestmateriaal	Dringend verwijderen
21. Cementering 1 buiten (met staalname)	Geen asbest	-

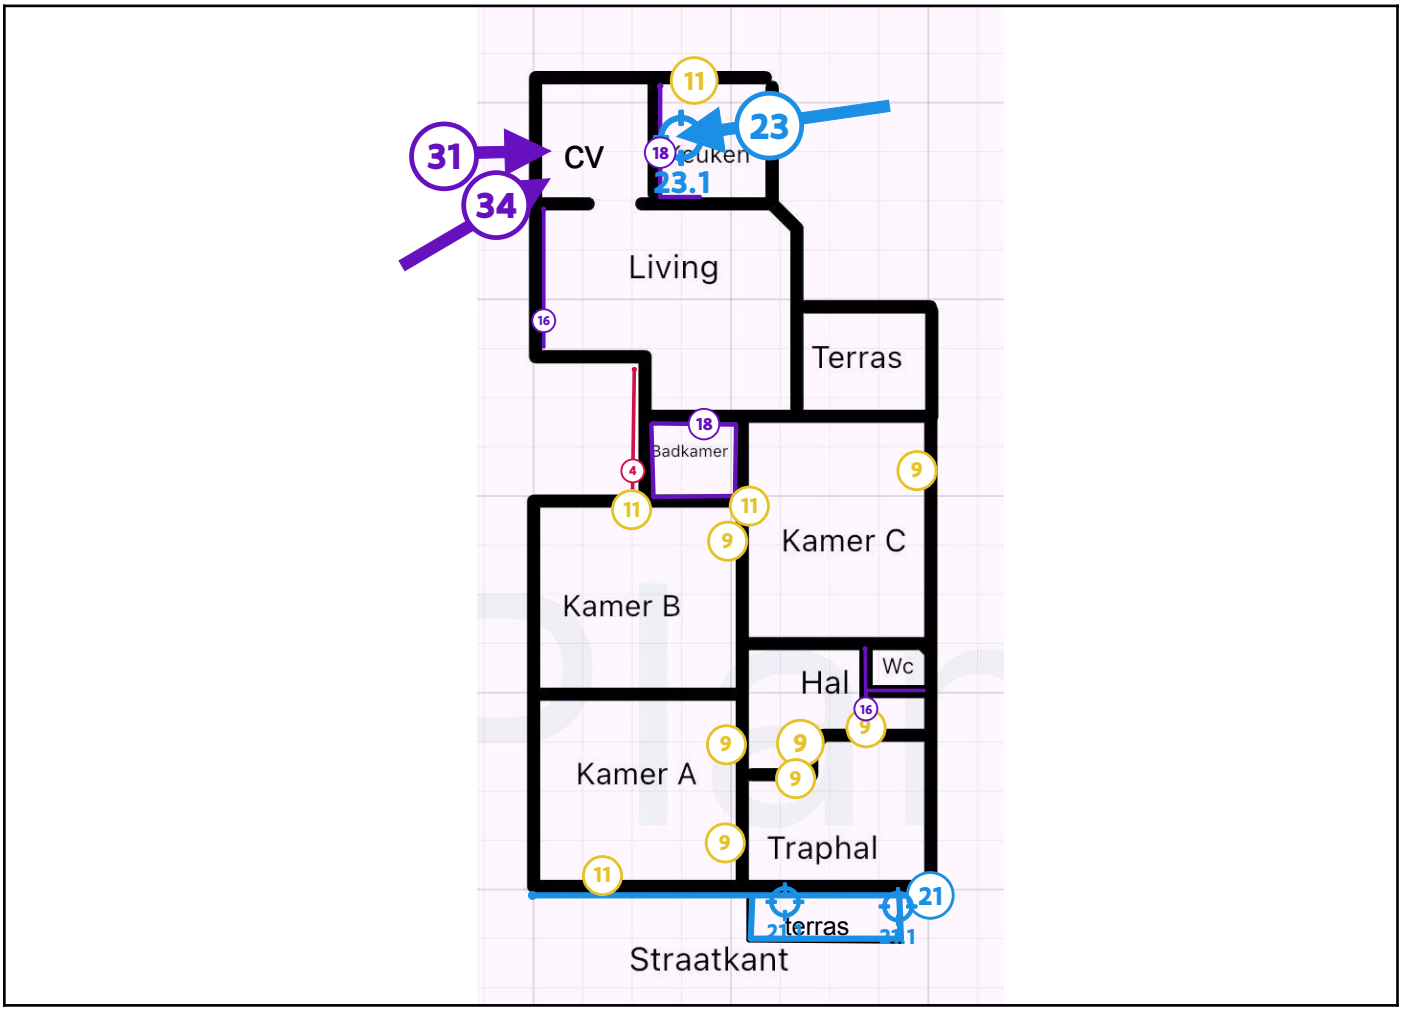
Plan 1.7: Appartement +1

Beschrijving	Type	Actie
4. Slib/sediment dakgoot , plat dak	Asbestmateriaal	Dringend verwijderen
9. Bakeliet toep.(schakelaars-stopcontact.-verdeeldozen-)	Asbestmateriaal	Zorgvuldig beheren
11. Bakeliet toep.(radiatorknoppen)	Asbestmateriaal	Zorgvuldig beheren
16. Valse wanden	Advies	-
18. Tegellijm niet zichtbaar	Advies	-
21. Cementering 1 buiten (met staalname)	Geen asbest	-
21.1 Code: 03	Mengmonster	-

23. verf spoelbak(ken)	Geen asbest	-
23.1 Code: 11	Puntmonster	-
31. CV Ketel niet verdacht	Overige ruimte of materiaal	-
34. leidingisolatie (niet aanwezig)	Overige ruimte of materiaal	-

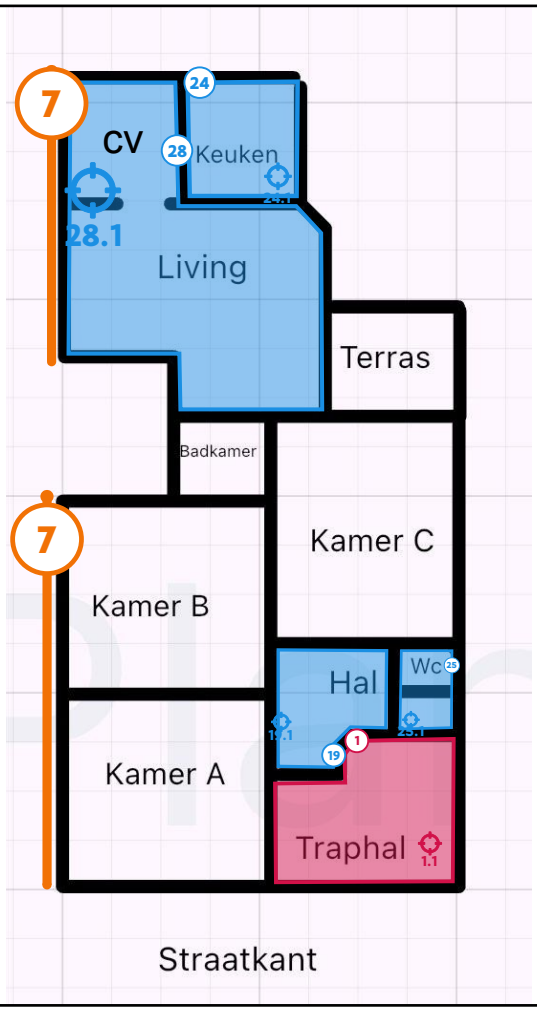
Plan 1.10: Appartement +1

Beschrijving	Type	Actie
1. Vinylvloer 1 met kartonlaag gelijmd	Asbestmateriaal	Dringend verwijderen
1.1 Code: 04	Puntmonster	-
7. Gevelleien (met staalname)	Asbestmateriaal	Verwijderen
19. Vinylvloer 2 met kartonlaag gelijmd	Geen asbest	-
19.1 Code: 05	Puntmonster	-
24. noppen vloerzeil	Geen asbest	-
24.1 Code: 10	Puntmonster	-

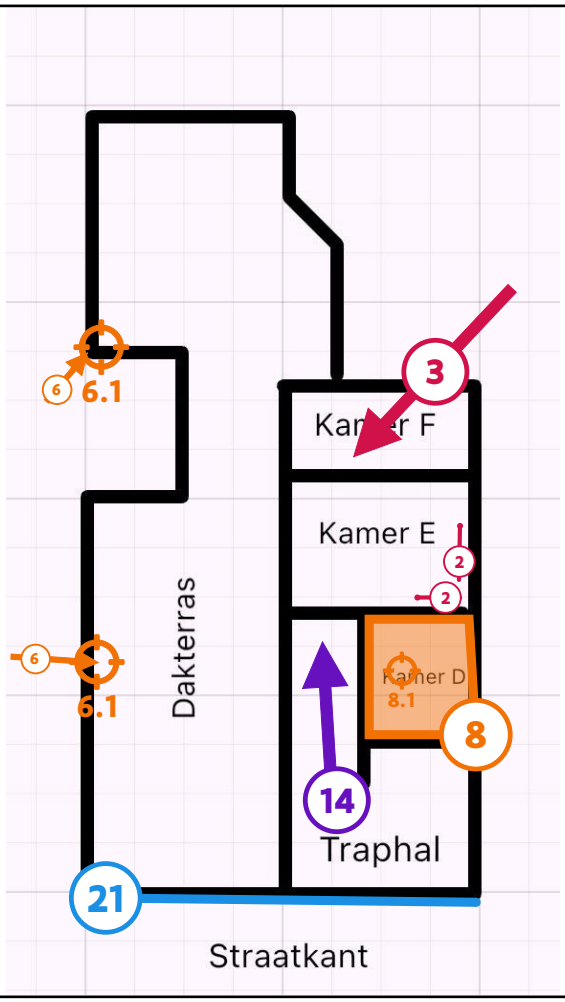
Plan 1.11: Appartement +2

Beschrijving	Type	Actie
2. Asbest afval (kit)	Asbestmateriaal	Dringend verwijderen
3. Asbestcement afval (lei,roofing)	Asbestmateriaal	Dringend verwijderen
6. Schouwbuis (staalname)	Asbestmateriaal	Verwijderen
6.1 Code: 15	Mengmonster	-
8. Vinylvloer 5 met kartonlaag gelijmd	Asbestmateriaal	Verwijderen
8.1 Code: 14	Puntmonster	-
14. luik zolder	Beperking	-

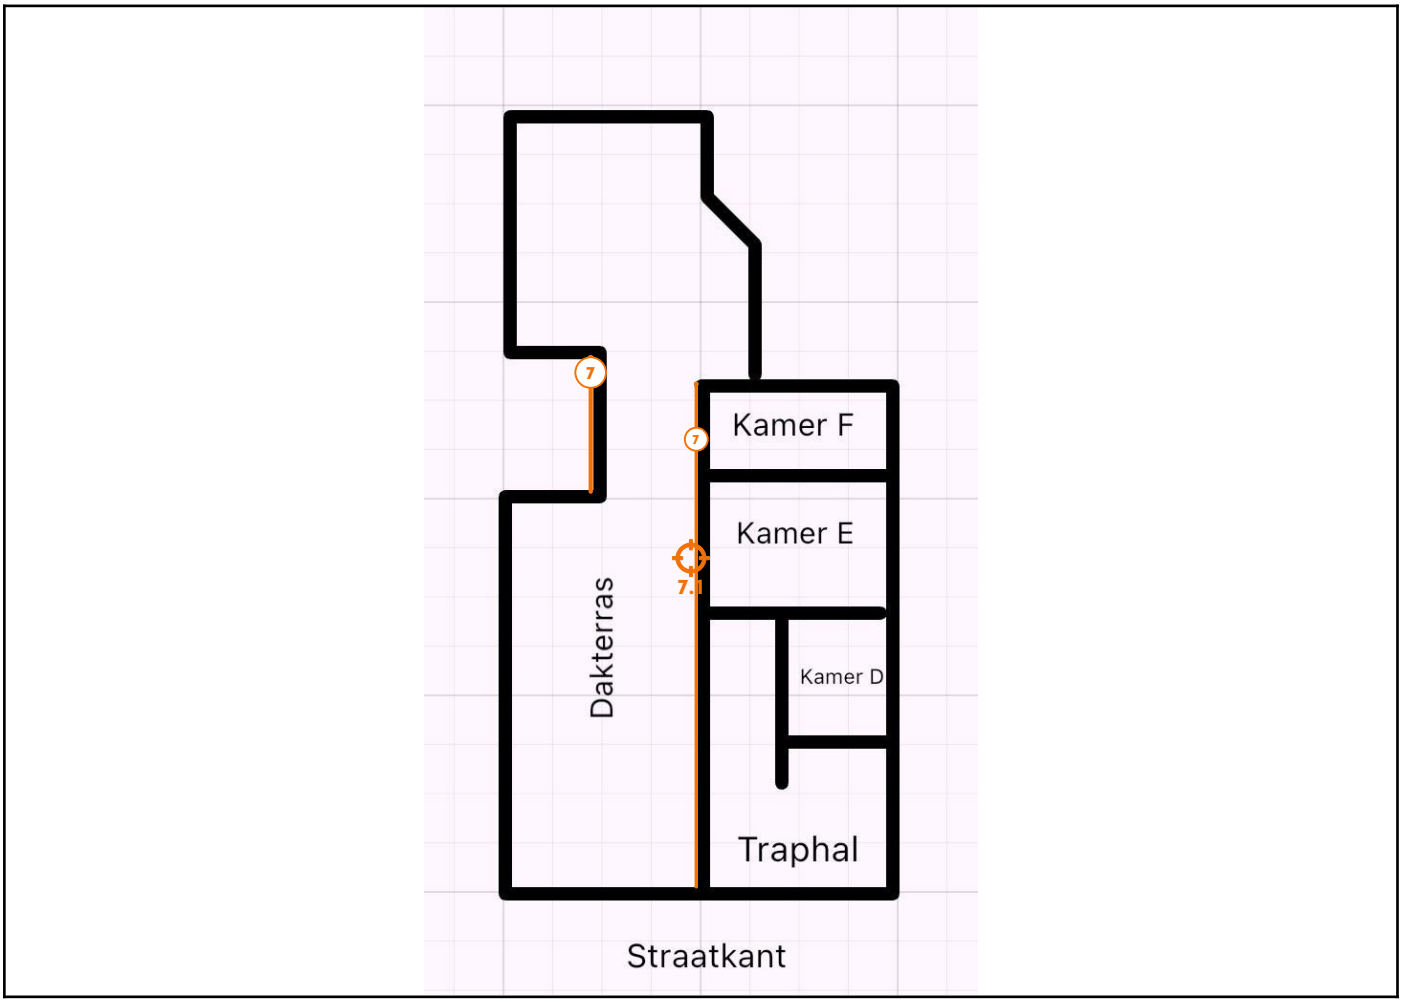
Plan 1.15: Appartement +2

Beschrijving	Type	Actie
7. Gevelleien (met staalname)	Asbestmateriaal	Verwijderen
7.1 Code: 13	Puntmonster	-

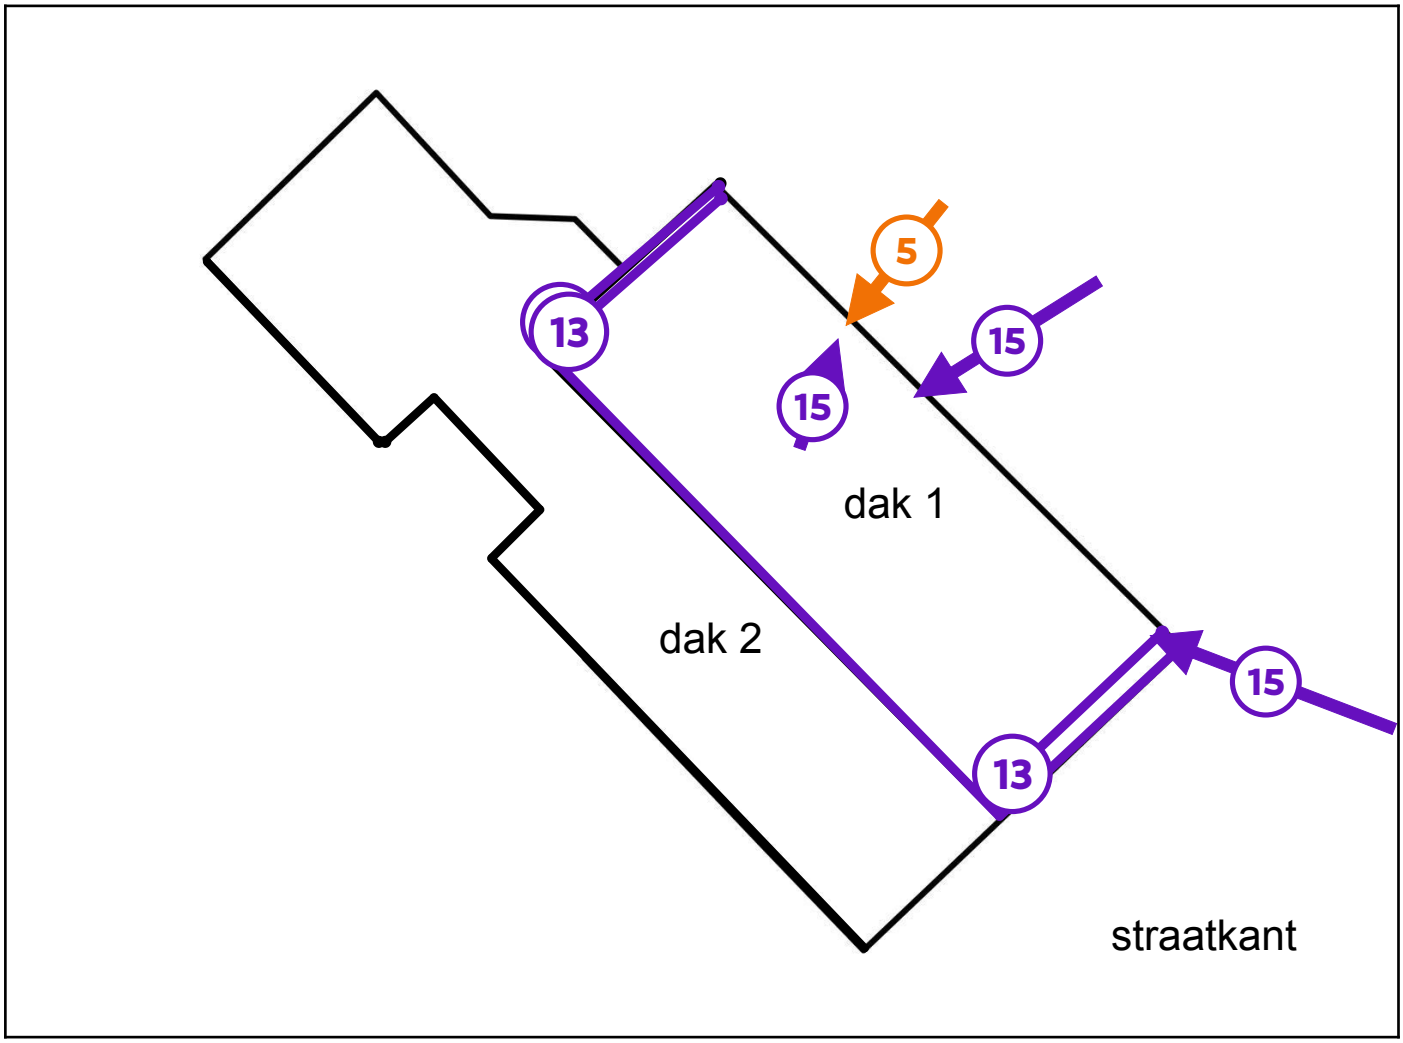
Plan 2.1: appartement dakplan

Beschrijving	Type	Actie
5. Schouwbuis (visueel vastgesteld)	Asbestmateriaal	Verwijderen
13. Dakgoot niet zichtbaar (materiaal onbekend)	Beperking	-
15. Schouw op het dak (beperkingsfiche)	Beperking	-

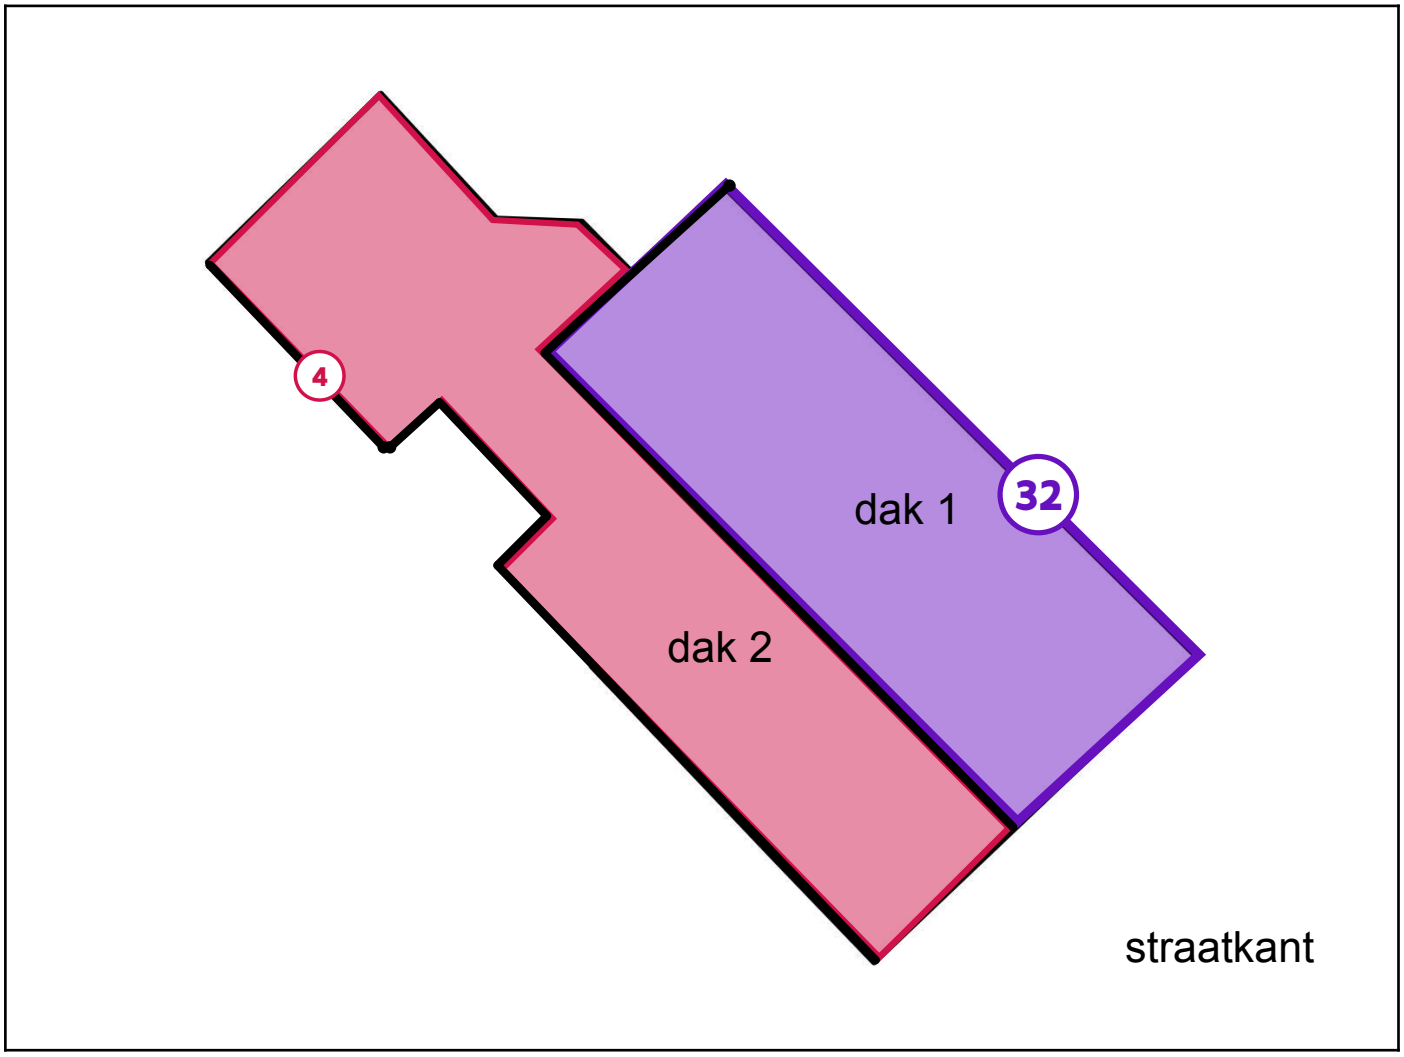
Plan 2.3: appartement dakplan

Beschrijving	Type	Actie
4. Slib/sediment dakgoot , plat dak	Asbestmateriaal	Dringend verwijderen
32. Dakbedekking dak 1 niet verdacht.	Overige ruimte of materiaal	-

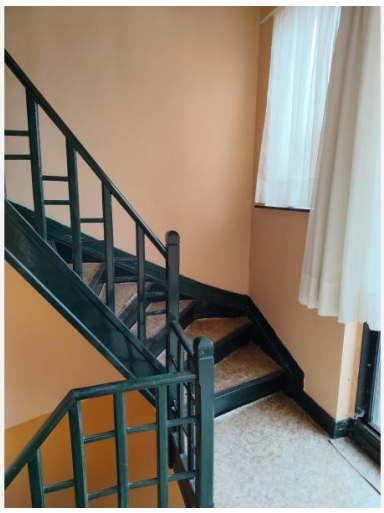
Fiche 1: Vinylvloer 1 met kartonlaag gelijmd

Asbestmateriaal

Dringend verwijderen

Eindbeoordeling materiaalrisico	Hoog materiaalrisico en/of hoge kans op vezelvrijgave

Gebondenheid	Categorie 2: niet-hechtgebonden met matrix
Asbestsoort (vezeltype)	Alleen chrysotiel aanwezig
Asbestconcentratie	Hoog (>= 50%)
Afschermingsgraad van het gehele materiaal	Geheel of deels vrij aan de binnenlucht, maar geen contact met binnenluchtstromen
Toestand van het materiaal	Matig beschadigd, matig verweerd

#	Type	Referentie	Resultaat
1.1	Puntmonster	04	Chrysotiel

- Zorg voor een veilig beheer. Vermijd het beschadigen van het asbestmateriaal. Controleer de toestand jaarlijks op wijzigingen.
- Scherm in afwachting van verwijdering het asbestmateriaal af van luchtstromingen en verstoring: bijvoorbeeld door het te verpakken, te fixeren, af te dekken, signalisatie - afbakening aan te brengen, ...

- Hermetische zone (erkend asbestverwijderaar)
  bevestiging gelijmd (wit of zwarte lijm) : HZ Erkend saneerder . Bij het lostrekken van de vinyl zal de onderlaag scheuren. Een kartonnen onderlaag is losgebonden. Lijmresten worden met een freesmachine verwijderd in een hermetische zone. Zie ook link Zie https://ovam.vlaanderen.be/wie-mag-wat-verwijderen https://ovam.vlaanderen.be/voorzorgsmaatregelen-bij-asbestverwijdering https://ovam.vlaanderen.be/asbestafval-afvoeren Zie ook wetgevend kader (website van de OVAM en CODEX boek VI titel 3). http://werk.belgie.be/sites/default/files/content/documents/Welzijn op het werk/Regelgeving/Codex boek VI titel 3 Asbest.pdf methodiek verwijderingsmethodes worden achteraan in het attest verder toegelicht

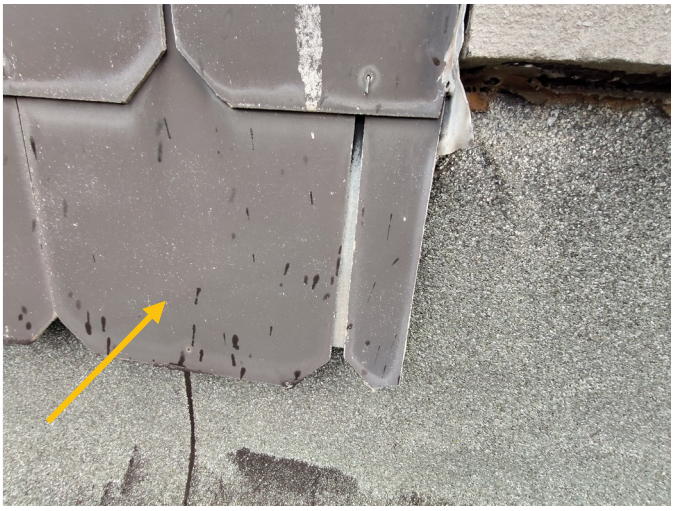
Fiche 7: Gevelleien (met staalname)

Asbestmateriaal

- Eenvoudige handelingen: mag via doe-het-zelf of door werknemer(s) met opleidingsattest eenvoudige handelingen
  EH via doe-het zelf Standaard dragen van de nodige wegwerp beschermingsmiddelen FFP 3 masker , handschoenen en tyvec CAT III type 5-6 , afwasbaar schoeisel Indien mogelijk de ondervloer afdekken , leien voorzichtig verwijderen, extra fixeren, niet breken , niet gooien, onmiddellijk verpakken of voorzichtig in container met asbest bag plaatsen. Voldoende benevelen/bevochtigen tijdens de duur van de werken. Gebruik geen stortkokers. Voor hechtgebonden toepassingen: Bij verwijdering door doe-het-zelf moet men dit afval dubbel en luchtdicht verpakt aandienen bij het gemeentelijk recyclagepark. Men raadpleegt best op voorhand de voorwaarden van het recyclagepark. Indien leien in slechte staat zijn en kans bestaat op breken : Eenvoudige handeling opgeleid personeel , alle werknemer(s) moeten wel beschikken over een opleidingsattest eenvoudige handelingen 8u Zie ook link Zie https://ovam.vlaanderen.be/wie-mag-wat-

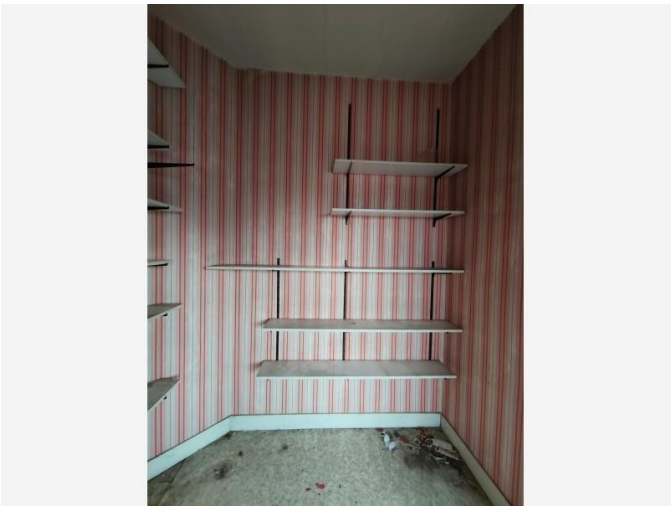
Fiche 8: Vinylvloer 5 met kartonlaag gelijmd

Asbestmateriaal

- Hermetische zone (erkend asbestverwijderaar)
  bevestiging gelijmd (wit of zwarte lijm) : HZ Erkend saneerder . Bij het lostrekken van de vinyl zal de onderlaag scheuren. Een kartonnen onderlaag is losgebonden. Lijmresten worden met een freesmachine verwijderd in een hermetische zone. Zie ook link Zie https://ovam.vlaanderen.be/wie-mag-wat-verwijderen https://ovam.vlaanderen.be/voorzorgsmaatregelen-bij-asbestverwijdering https://ovam.vlaanderen.be/asbestafval-afvoeren Zie ook wetgevend kader (website van de OVAM en CODEX boek VI titel 3). http://werk.belgie.be/sites/default/files/content/documents/Welzijn op het werk/Regelgeving/Codex boek VI titel 3 Asbest.pdf methodiek verwijderingsmethodes worden achteraan in het attest verder toegelicht

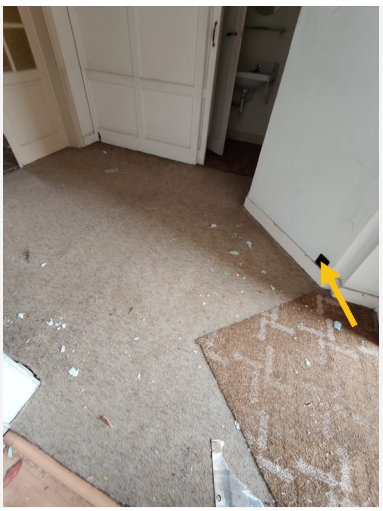
Fiche 9: Bakeliet toep.(schakelaars-stopcontact.-verdeeldozen-)

Asbestmateriaal

- Eenvoudige handelingen: mag via doe-het-zelf of door werknemer(s) met opleidingsattest eenvoudige handelingen
  Schakelaars, stopcontacten en andere gelijkaardige toepassingen kunnen eenvoudig losgeschroefd worden --> EH doe-het-zelf. Afgesloten of verzegelde kast --> EH opgeleid technieker personeel 8u basisopleiding asbest. Voor elektrische infrastructuur en uitrusting dient u vooraleer men deze toepassing gaat bevochtigen de elektriciteit af te sluiten (zoniet elektrocutie-/brandgevaar). standaard dragen van de nodige wegwerp beschermingsmiddelen FFP 3 masker , handschoenen en tyvec CAT III type 5-6 , afspoelbaar schoeisel Losschroeven en dubbel verpakken in plastic , sluit luchtdicht af en breng dit als hechtgebonden afval naar een plaatselijk containerpark. Voor hechtgebonden toepassingen: Bij verwijdering door doe-het-zelf moet men dit afval dubbel en luchtdicht verpakt aandienen bij het gemeentelijk recyclagepark. Men raadpleegt best op voorhand de voorwaarden van het recyclagepark.

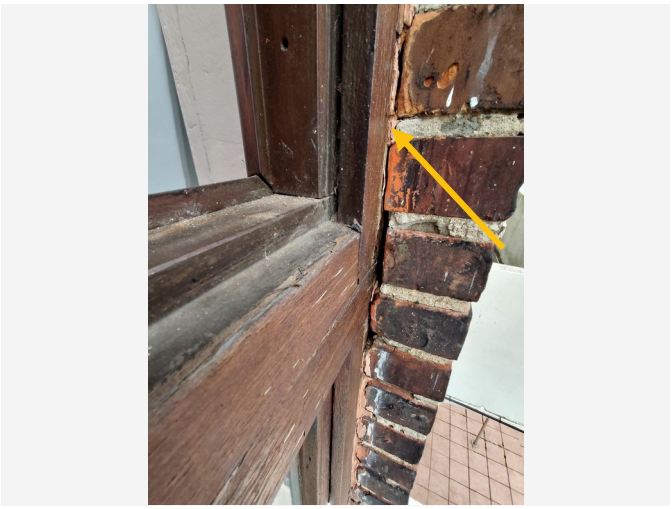
Fiche 10: Kit 1 kozijn-muur (met staalname) houten raam

Asbestmateriaal

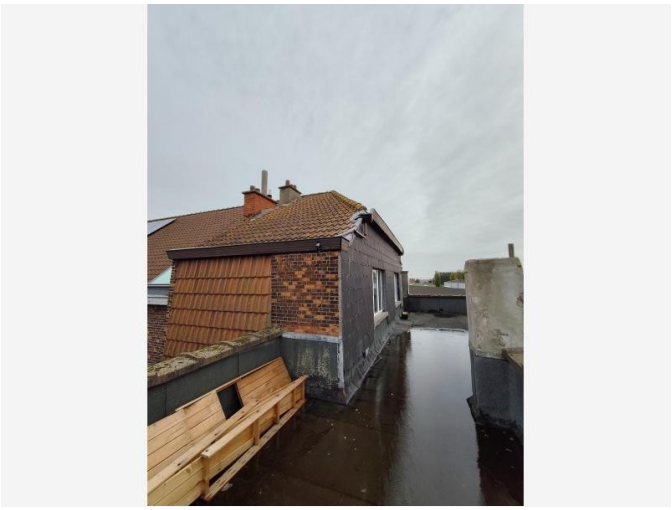
Fiche 12: cementering schouw (niet bereikbaar voor staalname)

Asbestmateriaal

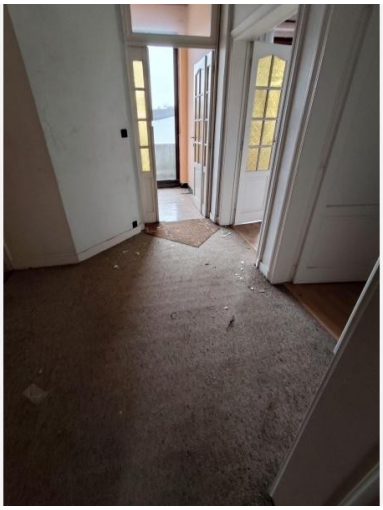
Fiche 19: Vinylvloer 2 met kartonlaag gelijmd

Geen asbest

Beschrijving	Vinylvloer 2 met kartonlaag gelijmd
Omgeving	Binnen
Primaire drager	Vloer
Bindmiddel van materiaal	Karton - papier - viltachtig
Gebondenheid op basis van bindmiddel	Niet-hechtgebonden
Hoeveelheid (oppervlakte - aantal)	• 12,00 m^2 - 1 stuk
Totale oppervlakte	12,00 m^2
Identificatiemethode	Een monstername door de asbestdeskundige met laboanalyse door een asbestlabo.
Destructieve handeling voor identificatie	Nee
Opmerking	De bovenzijde bestaat uit kunststof (vinyl). De onderzijde van het vloerzeil bestaat uit karton. De vermelde oppervlaktes en volumes betreffen een beredeneerde schatting. Er worden geen rechten verleend aan deze oppervlaktes/volumes. De dikte is een schatting die voorkomt uit de monsterplaatsen en is daarom niet altijd representatief

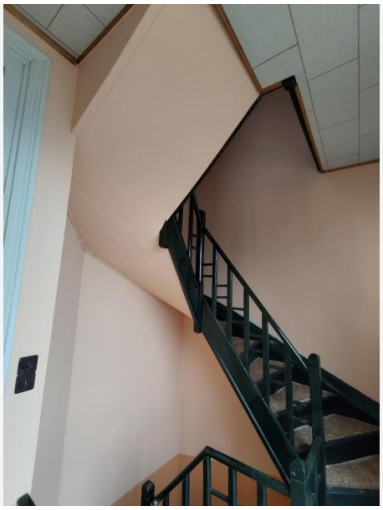
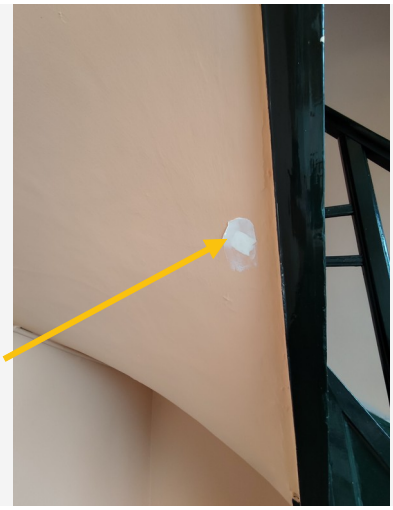
Fiche 20: Plafondpleister

Geen asbest

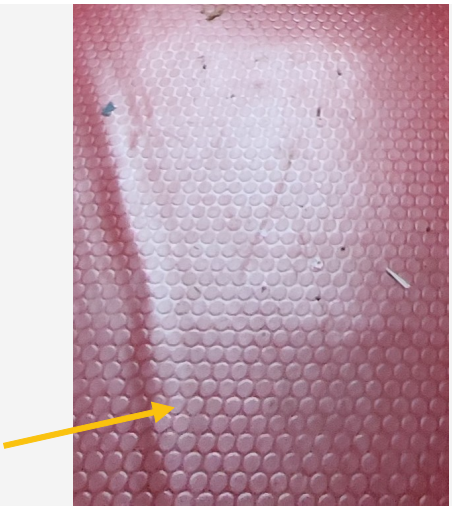
Fiche 24: noppen vloerzeil

Geen asbest

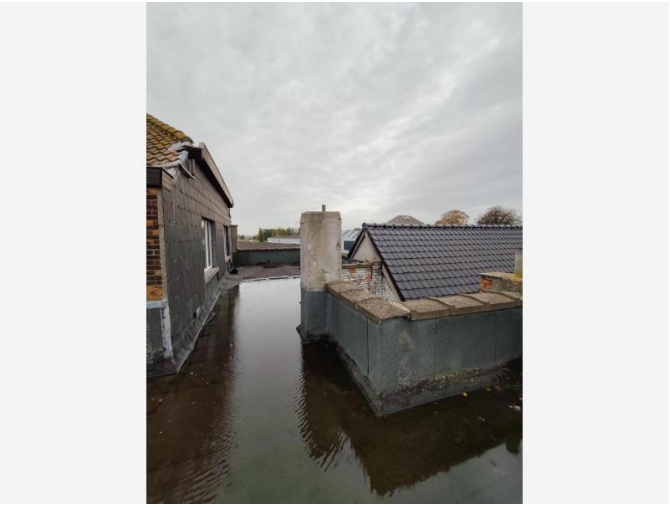
Beschrijving	Notitie	Terug te vinden op plannen
Fiche 33: onderdak dak 2 niet waarneembaar	Het is niet duidelijk of er asbestverdachte onderlagen aanwezig zijn. Het is aangewezen om extra controle uit te voeren tot op de drager bij eventuele renovatiewerken.	Plan 2.4: appartement dakplan

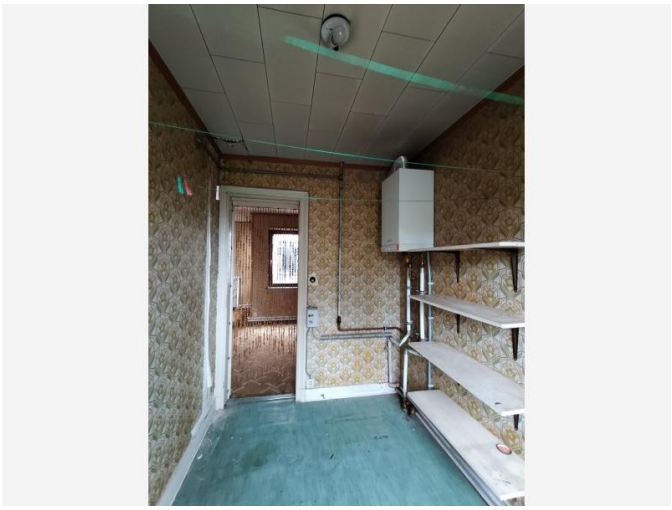
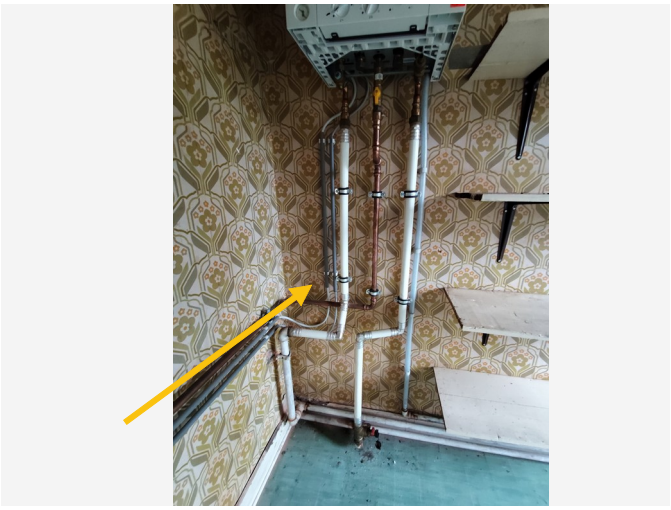
Beschrijving	Notitie	Terug te vinden op plannen
Fiche 34: leidingisolatie (niet aanwezig)	leidingisolatie (niet aanwezig) in het inspectie gebied.	Plan 1.7: Appartement +1
Fiche 35: liftinfrastructuur (niet aanwezig)	liftinfrastructuur (niet aanwezig) in het inspectie gebied.	-
