Verslag huishoudelijke elektrische installatie op laagspanning en zeer lage spanning

Referentie: **003-20261020-04**	Datum controle: **20/10/2026**
Keurder: **003**

Eigenaar:	**Onbekend**	EAN-code:	**541448820043938269**
Adres installatie:	**Pantserschipstraat 107, 9000 - Gent**	Nummer teller(s):	**1SAG3100485277**
		Distributienetbeheerder installatie:	**Fluvius**

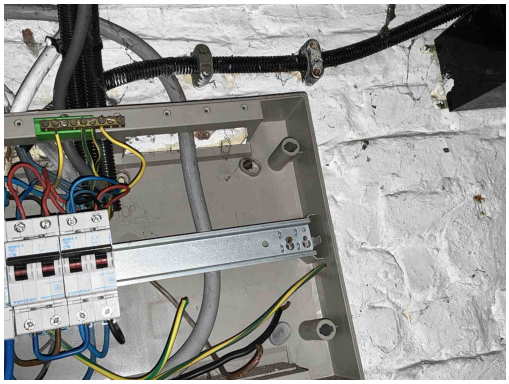
B30 - De houder van de beveiliging in een huishoudelijke ruimte is niet voorzien van aangepaste kalibreerelementen (Boek1: 5.3.5.5).

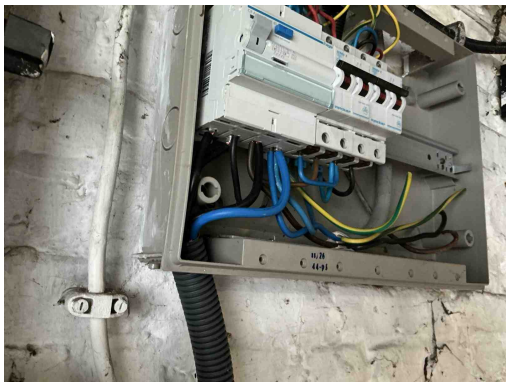
T21a - Het elektrisch materieel is niet geplaatst volgens de voorschriften van de fabrikant/ regels van goed vakmanschap. (Boek 1: 1.4.1.3) Oa ophangvijzen elektrisch verdeelbord niet afgedekt. Zie klasse II toestel.

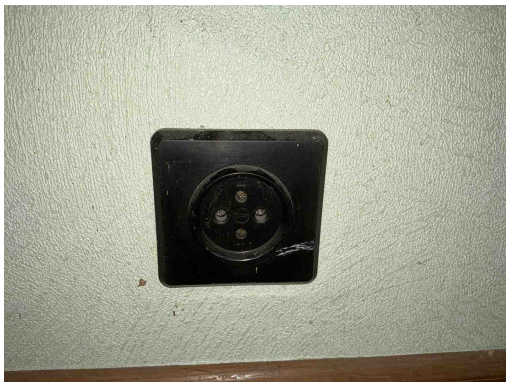
T12 - De contactdozen bezitten geen aangesloten aardingscontact (Boek 1: 4.2.2.3/5.3.5.2).

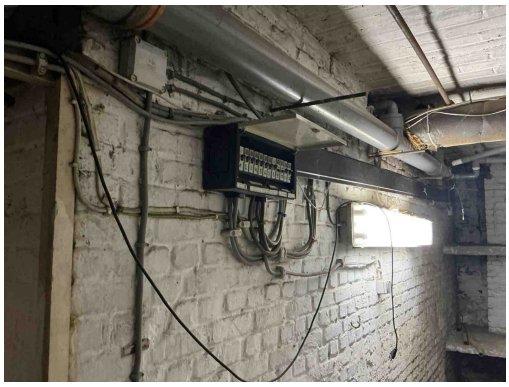
T23 - Het elektrisch materiaal is beschadigd. (Boek 1: 1.4.1.3).

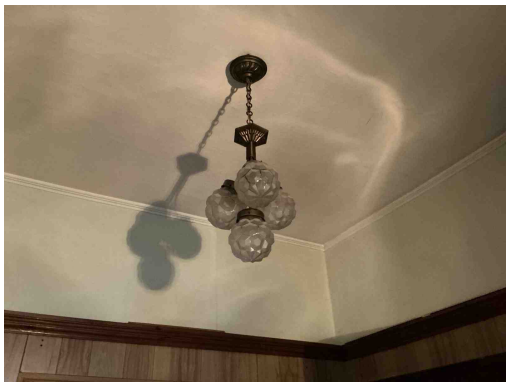
C13 - Onvoldoende bevestiging van de leiding(en) (Boek 1: 5.2.9.5).

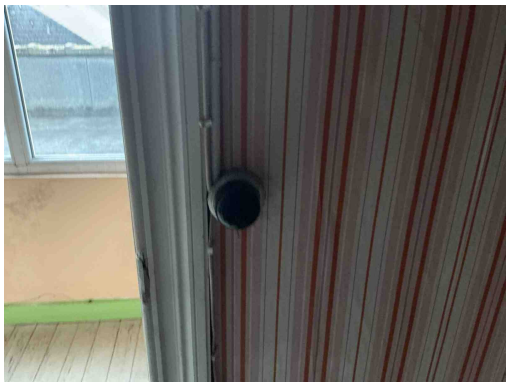
T24 - Het gebruik van elektrische machines of toestellen van klasse 0 en 0I is verboden. (Boek 1, Onderafdeling 4.2.4.3)

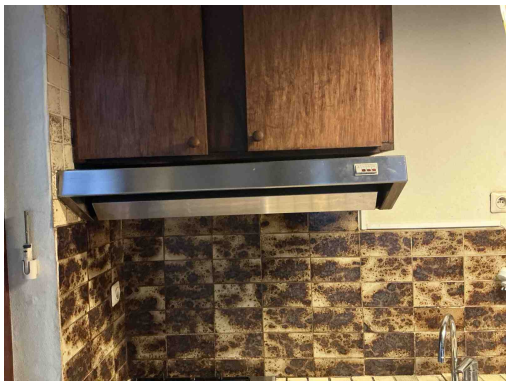
C38 - Het gebruikte kabeltype (snoerkabel) voldoet niet aan de specificaties die van toepassing zijn op voedingsleidingen voor vaste installatie (Boek 1: 1.4.2.1, 5.2.6.2).
