Asbestinventarisattest

Luxemburgstraat 102, 9890 Gavere

Attestnummer : **20260812-000227.000**
Uitgegeven op : **12.08.2026**
Geldig tot : **Onbeperkt** (tenzij de toestand wijzigt)

Asbestveilig (maar mogelijk niet asbestvrij)

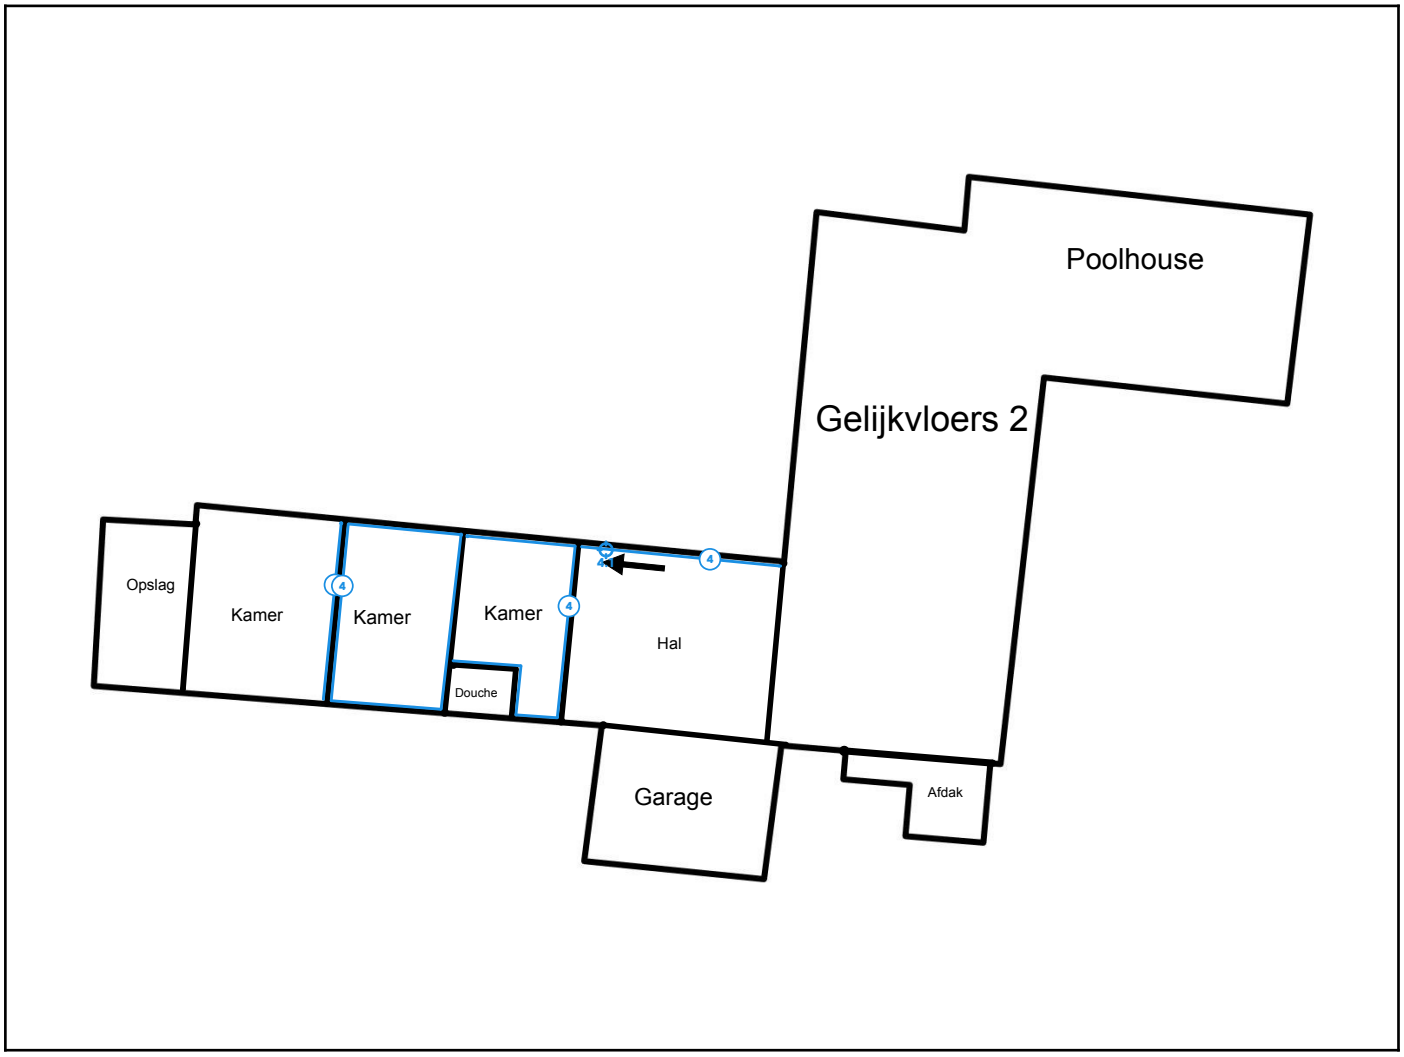
Plan 1.1: Gelijkvloers 1

Beschrijving	Type	Actie
4. Pleister muren	Geen asbest	-
4.1 Code: 1	Mengmonster	-

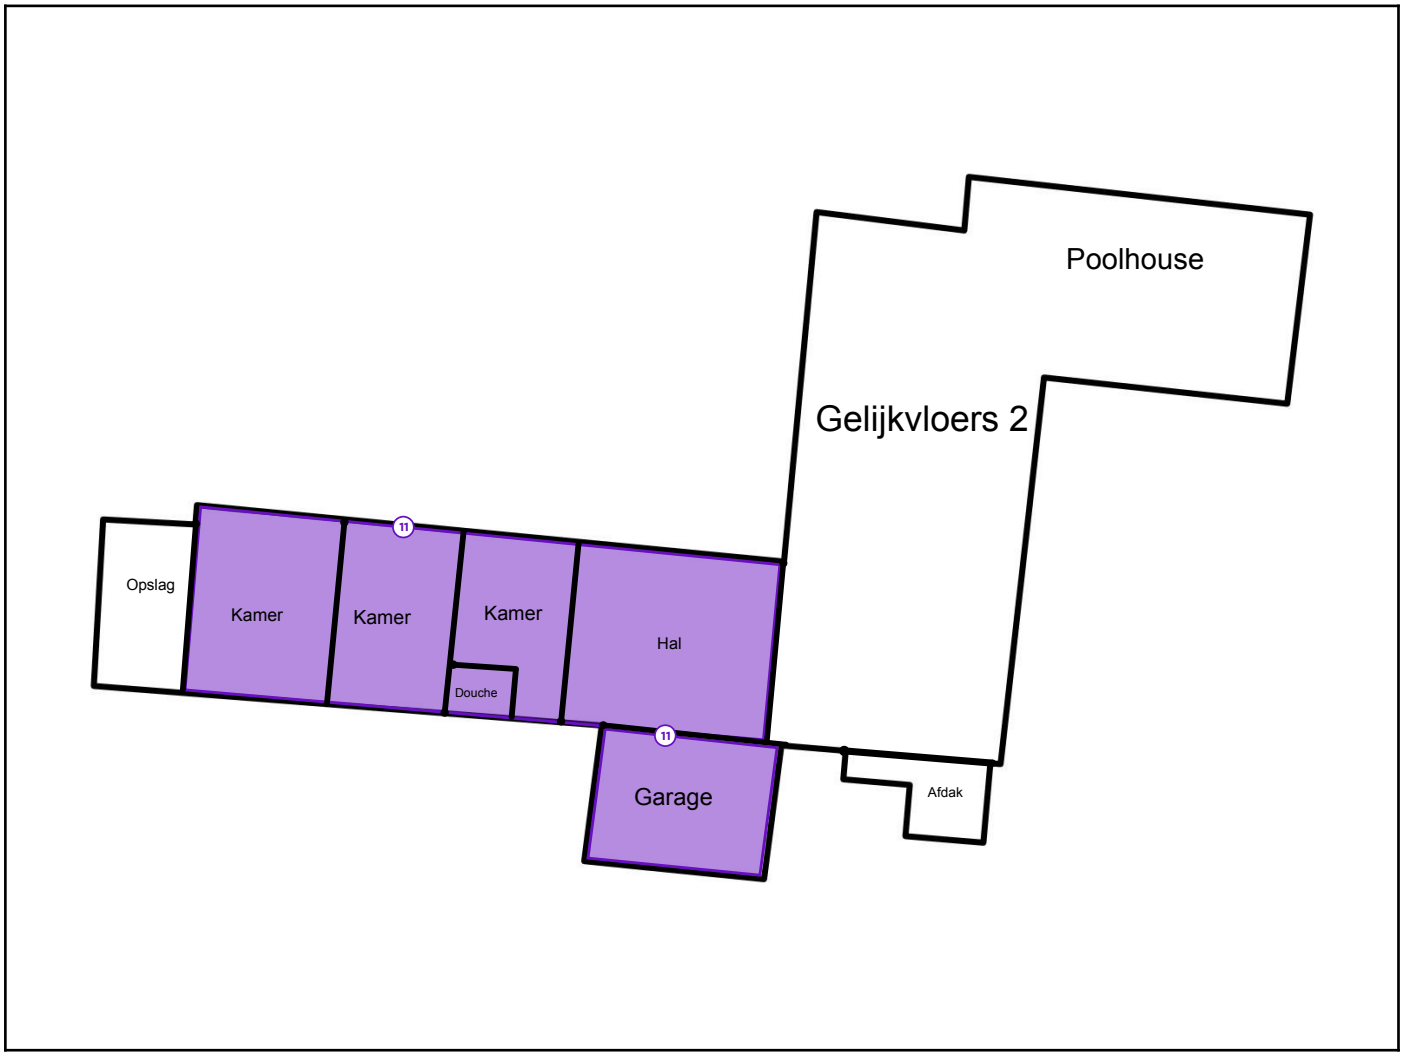
Plan 1.2: Gelijkvloers 1

Beschrijving	Type	Actie
11. Geen pleister plafonds	Overige ruimte of materiaal	-

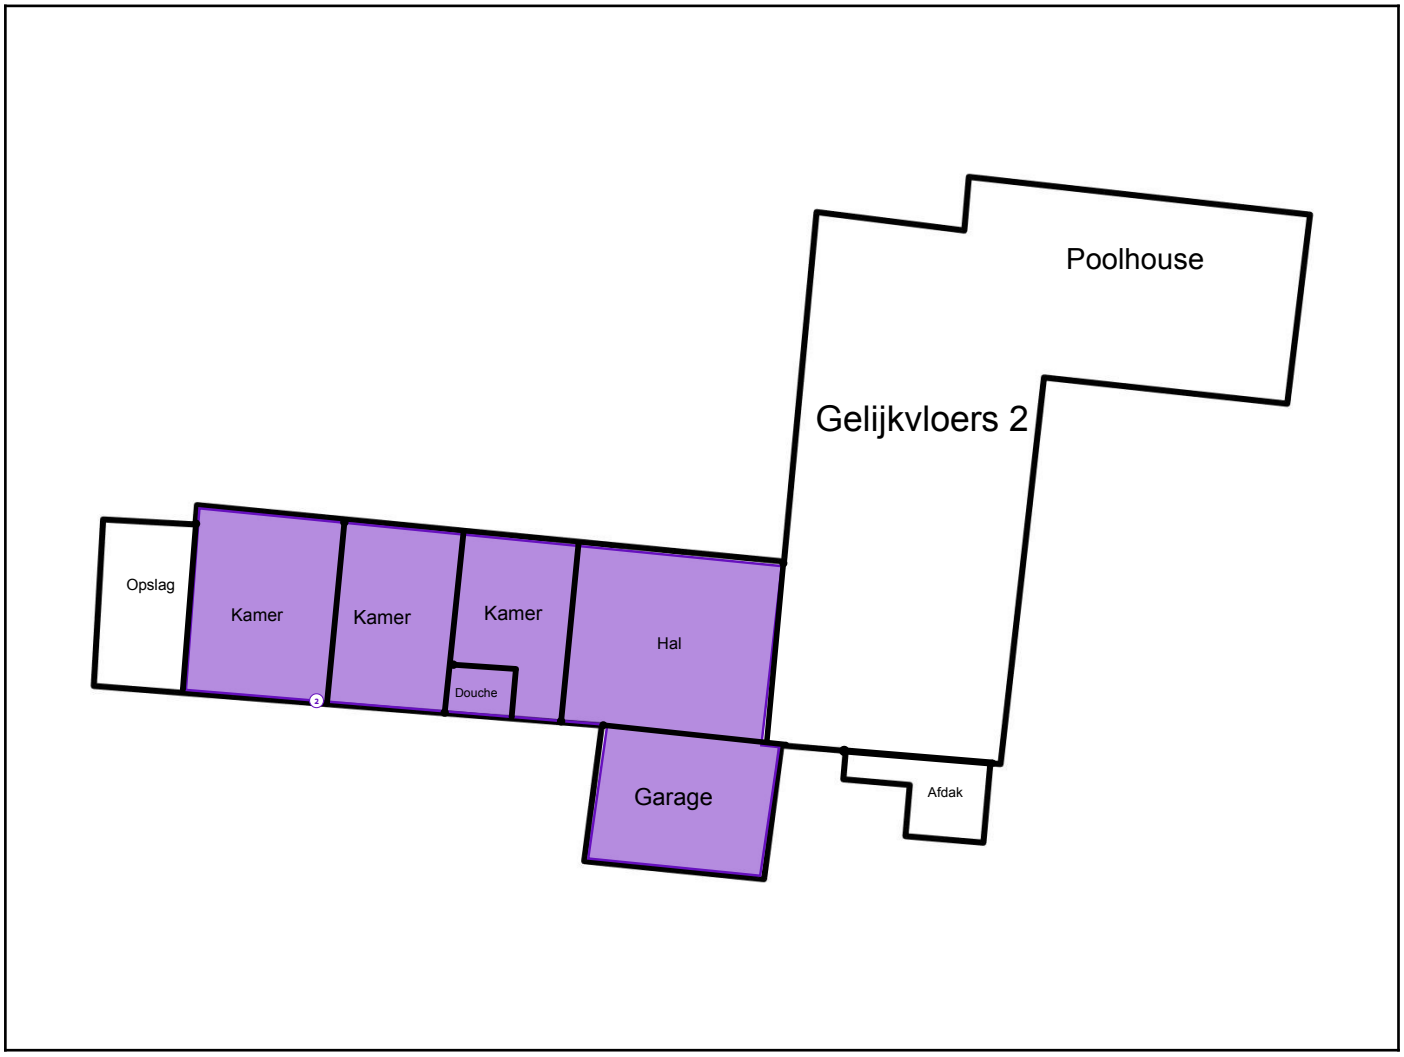
Plan 1.3: Gelijkvloers 1

Beschrijving	Type	Actie
2. Tegellijmen vloertegels en wandtegels	Advies	-

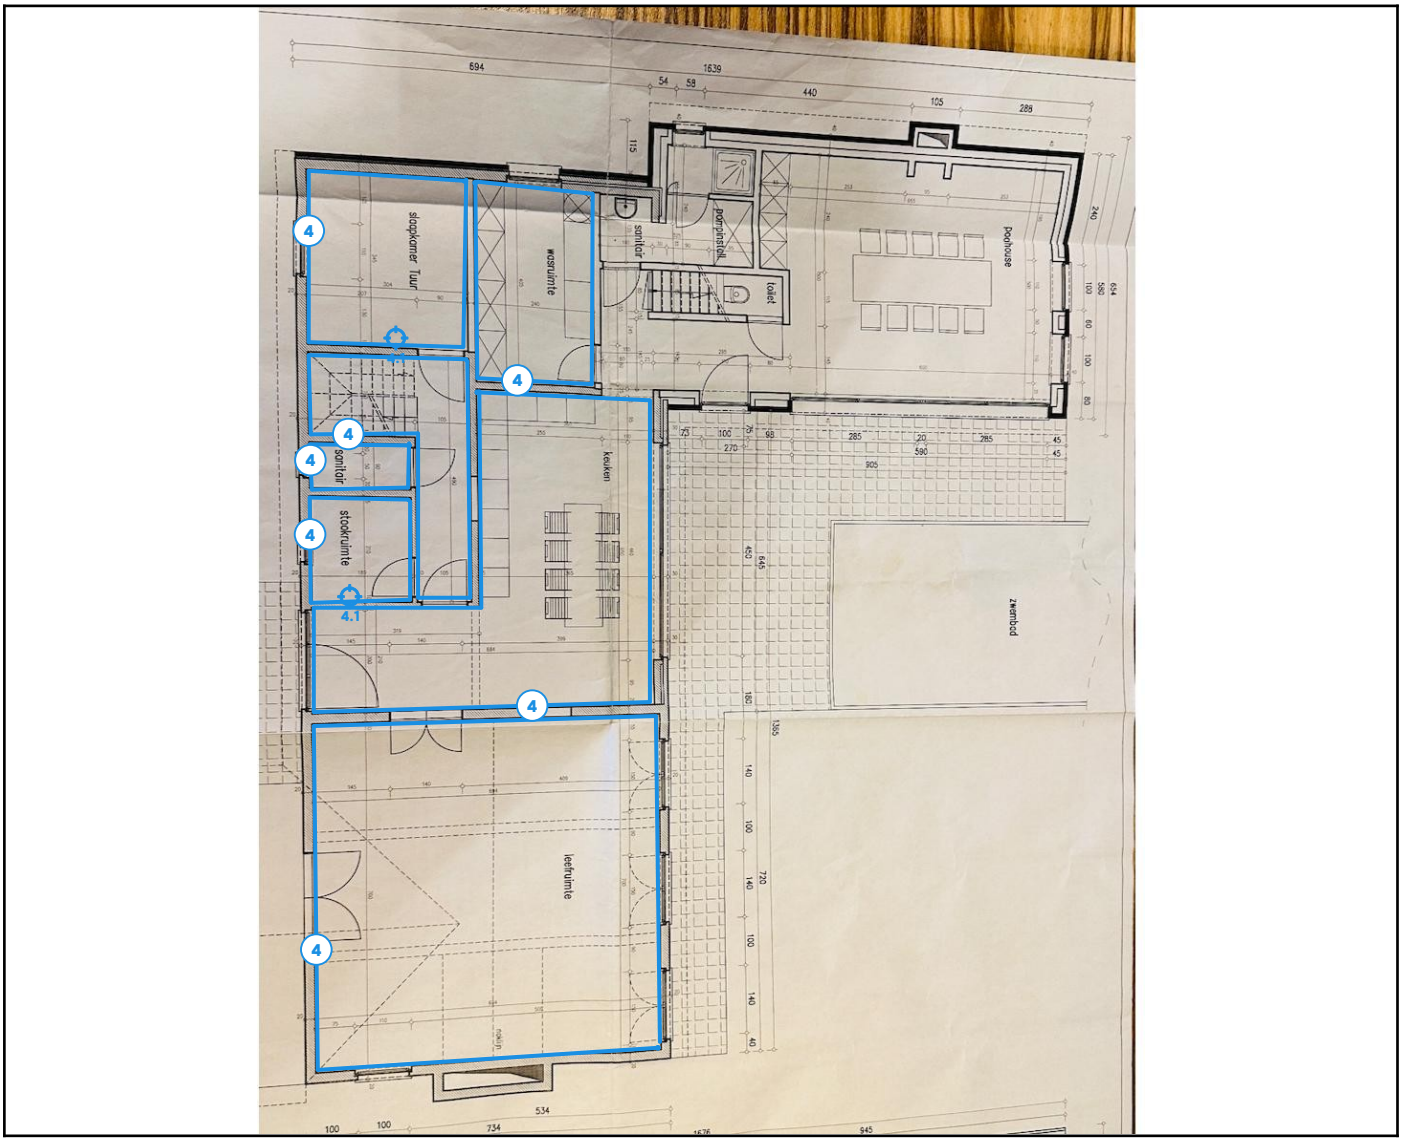
Plan 1.4: Gelijkvloers 2

Beschrijving	Type	Actie
4. Pleister muren	Geen asbest	-
4.1 Code: 1	Mengmonster	-

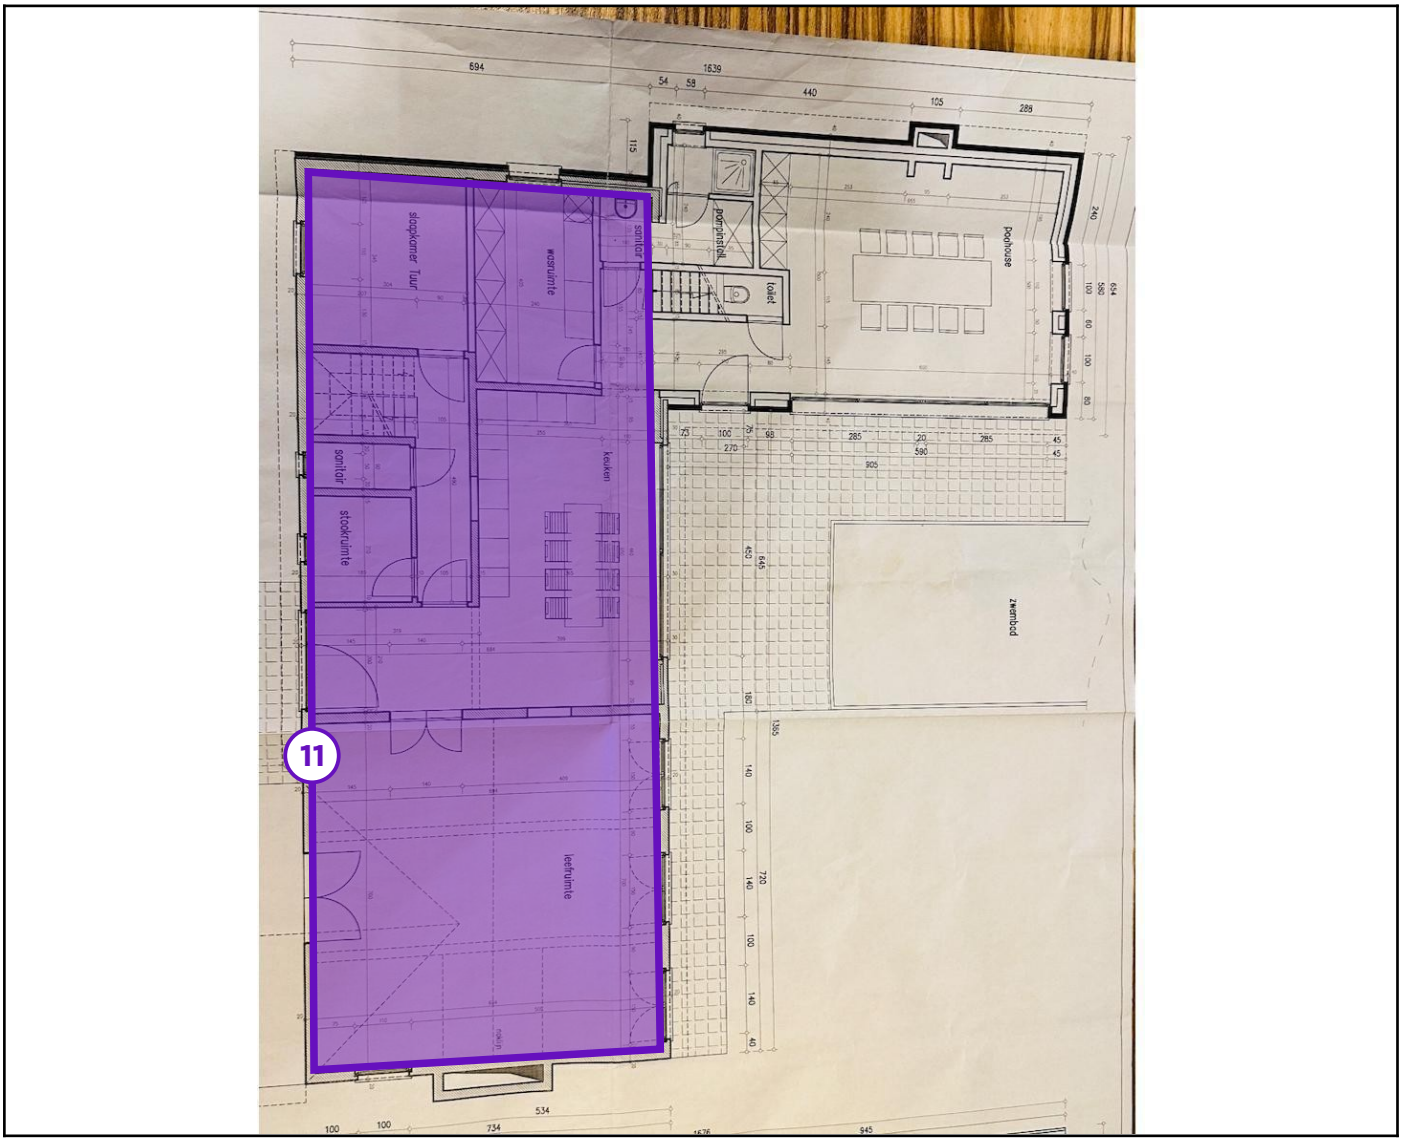
Plan 1.5: Gelijkvloers 2

Beschrijving	Type	Actie
11. Geen pleister plafonds	Overige ruimte of materiaal	-

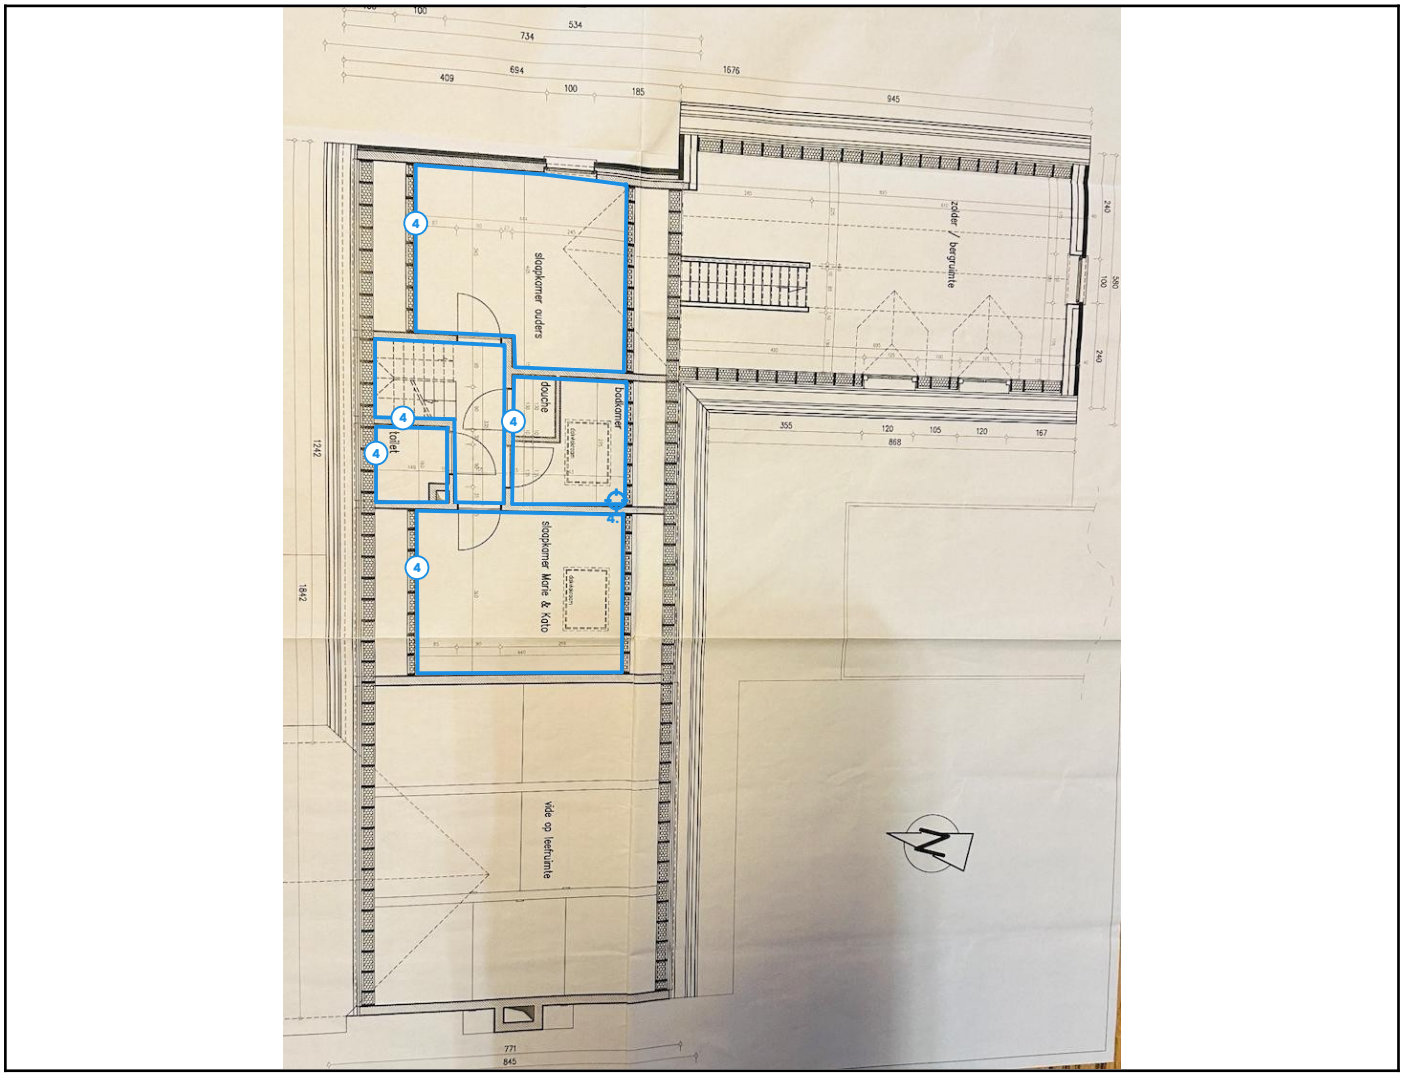
Plan 1.7: Verdieping +1

Beschrijving	Type	Actie
4. Pleister muren	Geen asbest	-
4.1 Code: 1	Mengmonster	-

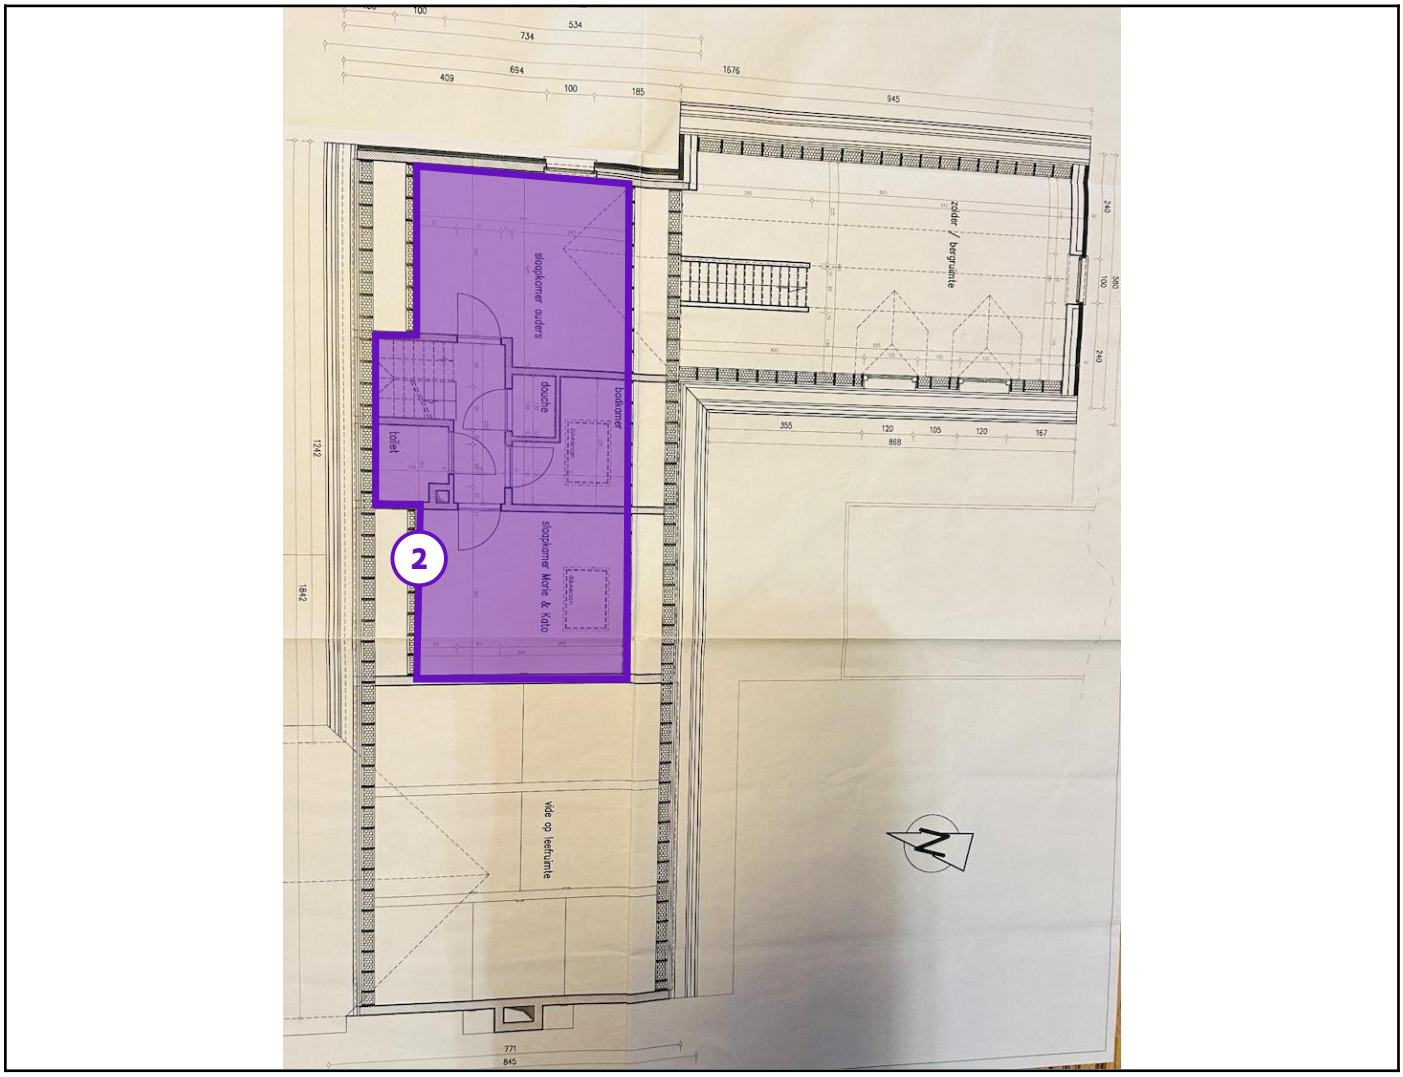
Plan 1.8: Verdieping +1

Beschrijving	Type	Actie
2. Tegellijmen vloertegels en wandtegels	Advies	-

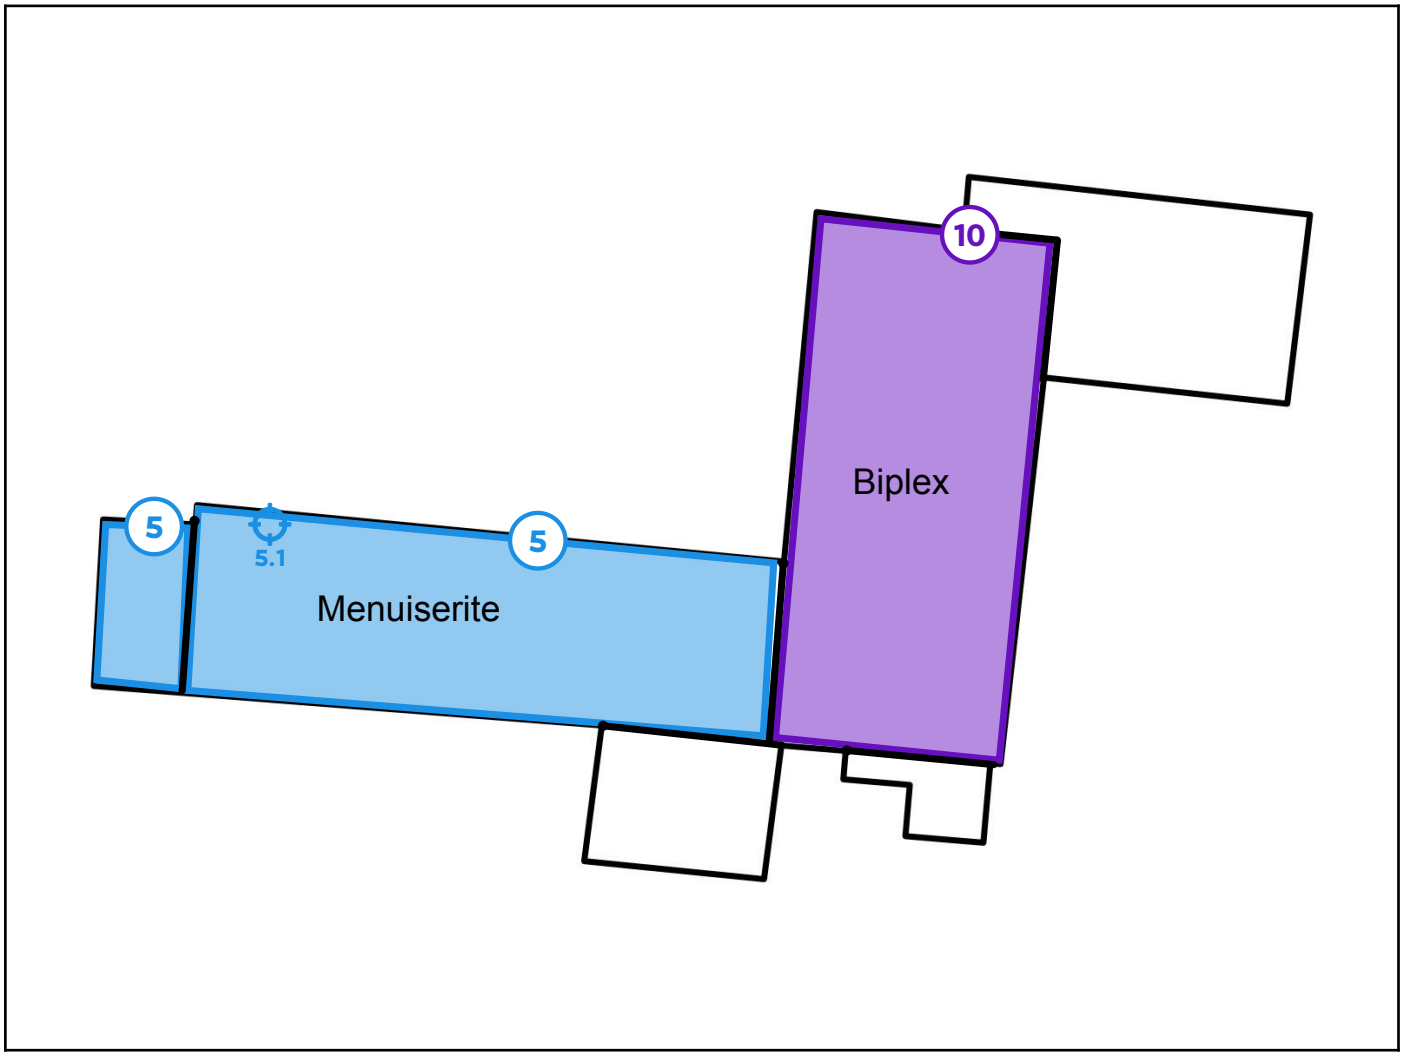
Plan 1.10: Dakoppervlak

Beschrijving	Type	Actie
5. Onderdak Menuiserite	Geen asbest	-
5.1 Code: 2	Puntmonster	-
10. Inspectie onderdak	Overige ruimte of materiaal	-

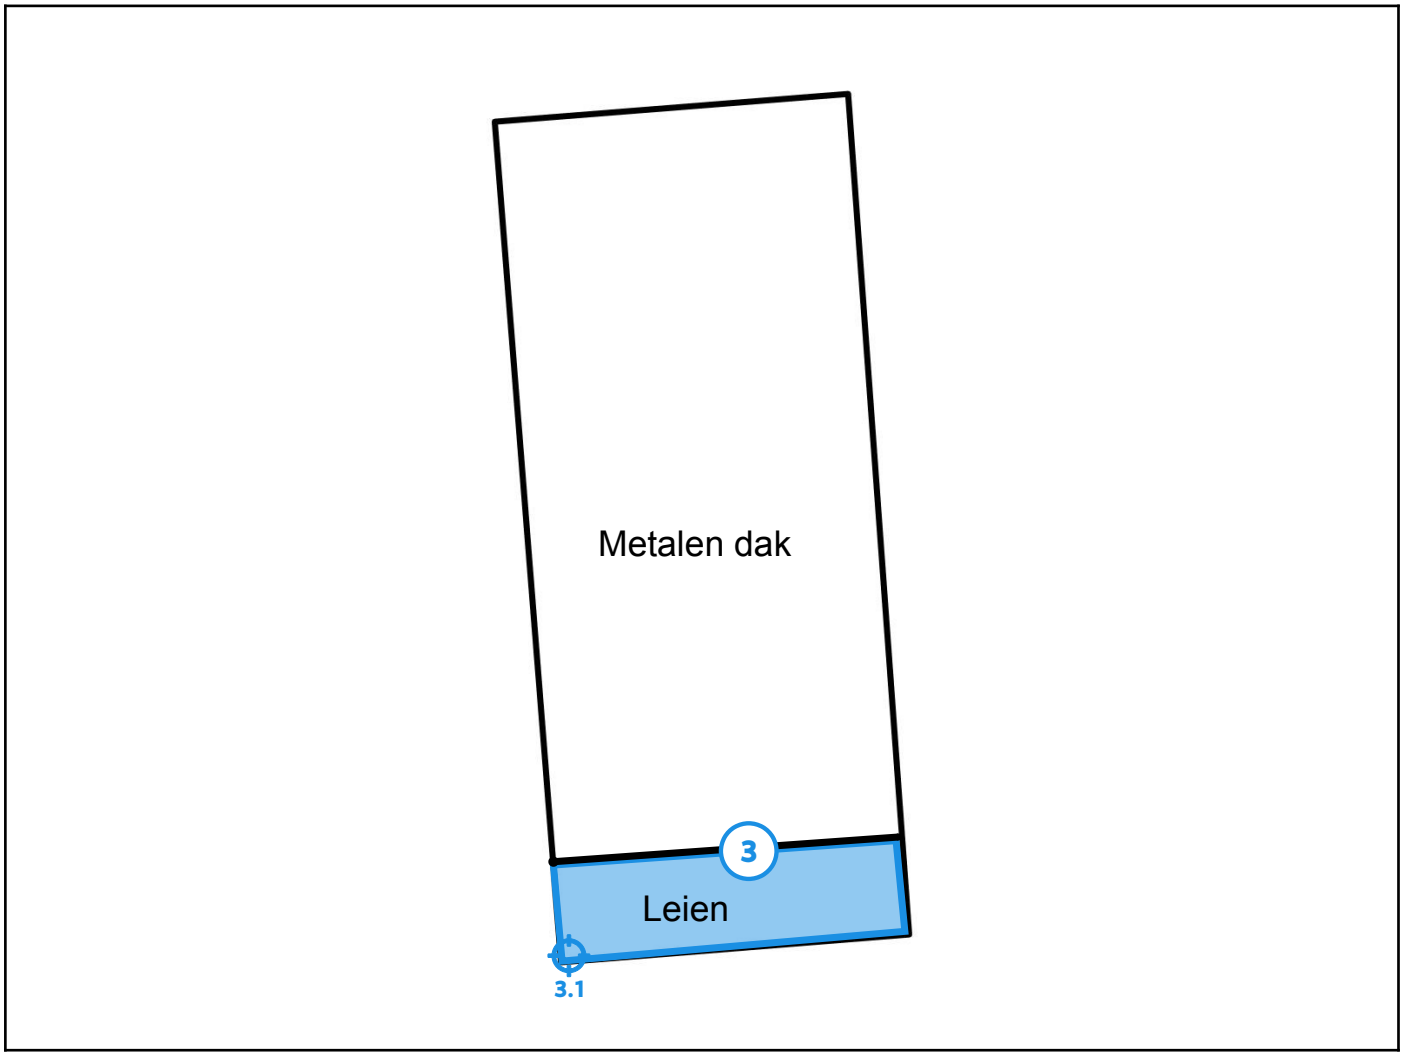
Plan 2.1: Stalling plan

Beschrijving	Type	Actie
3. Leiendakje stalling	Geen asbest	-
3.1 Code: 3	Puntmonster	-

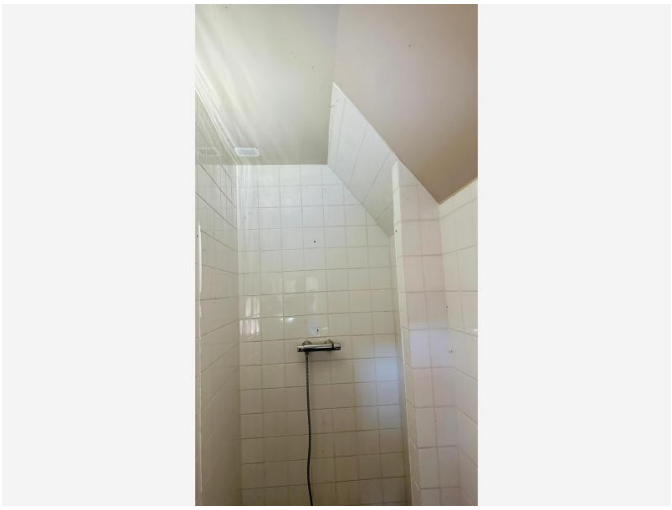
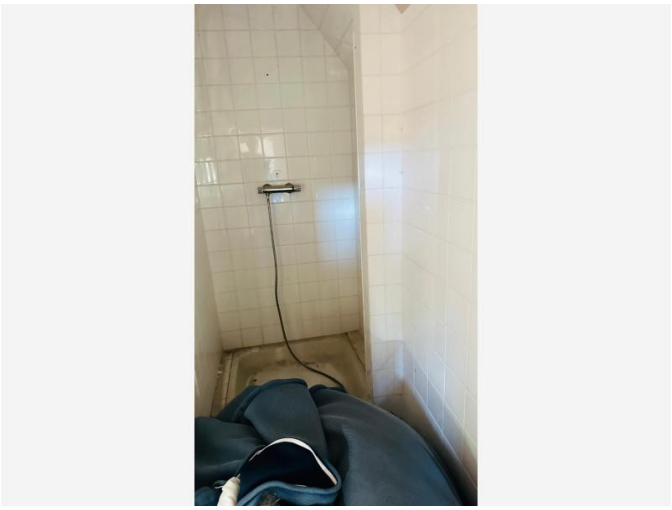
Fiche 2: Tegellijmen vloertegels en wandtegels

De plinten ,vloer- en wandtegels, parket of andere vloerbedekking worden als niet-asbestverdacht beschouwd .Bepaalde tegellijmen daarentegen die gebruikt werden konden vroeger asbesthoudend zijn , zonder destructief onderzoek kon daar echter geen uitsluitsel over gedaan worden . Bij renovatie of afbraakwerken kan via staalname met zekerheid aangetoond worden of deze lijmen al dan niet asbesthoudend zijn om zo de nodige maatregelen en voorschriften te kunnen volgen .

Basis voor advies	Beoordeling op basis van expertise, zonder een vaststelling door de asbestdeskundige.

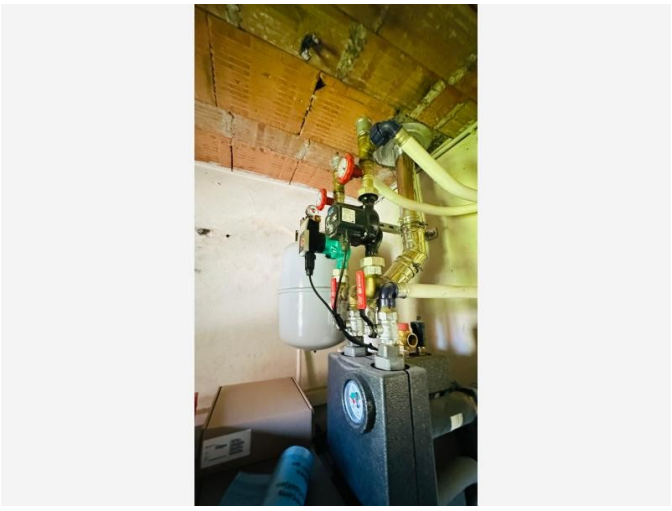
Beschrijving	Notitie	Terug te vinden op plannen
Fiche 6: Materialen Stookketel	Visueel geen asbestverdachte materialen vastgesteld . Nieuwe installatie 2018 .	-
Fiche 7: Materialen rookgaskanalen	Visueel werden geen asbestverdachte rookgaskanalen vastgesteld aan de stookketel . Nieuwe installatie 2018 .	-
Fiche 8: Afdichtingsmateriaal schrijnwerk	Schrijnwerk bevat enkel soepele siliconen .	-
Fiche 9: Inspectie Dakbedekking	Hellende daken van de woning bestaat uit kleipannen . Dak van de stalling bestaat uit metalen profielplaten .	-
Fiche 10: Inspectie onderdak	Een stuk van de woning heeft een onderdak uit Biplex platen . Het ander stuk bestaat uit Menuiserite (niet-asbestverdacht)	Plan 1.10: Dakoppervlak
