Asbestinventarisattest

Holstraat 29, 9000 Gent

Attestnummer : **20261019-000112.000**
Uitgegeven op : **19.10.2026**
Geldig tot : **19.10.2036**

Niet-asbestveilig

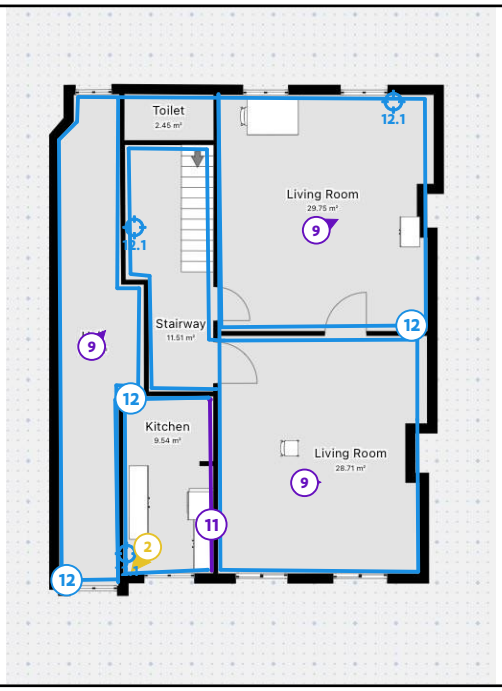
Plan 1.2: GELIJKVLOERS

Beschrijving	Type	Actie
2. Bakeliet toep.(schakelaars-stopcontact.-verdeeldozen-radiatorknoppen)	Asbestmateriaal	Zorgvuldig beheren
9. Sierlijsten	Advies	-
11. Tegellijm niet zichtbaar	Advies	-
12. Muurpleister	Geen asbest	-
12.1 Code: M01 - PL MUUR	Mengmonster	-

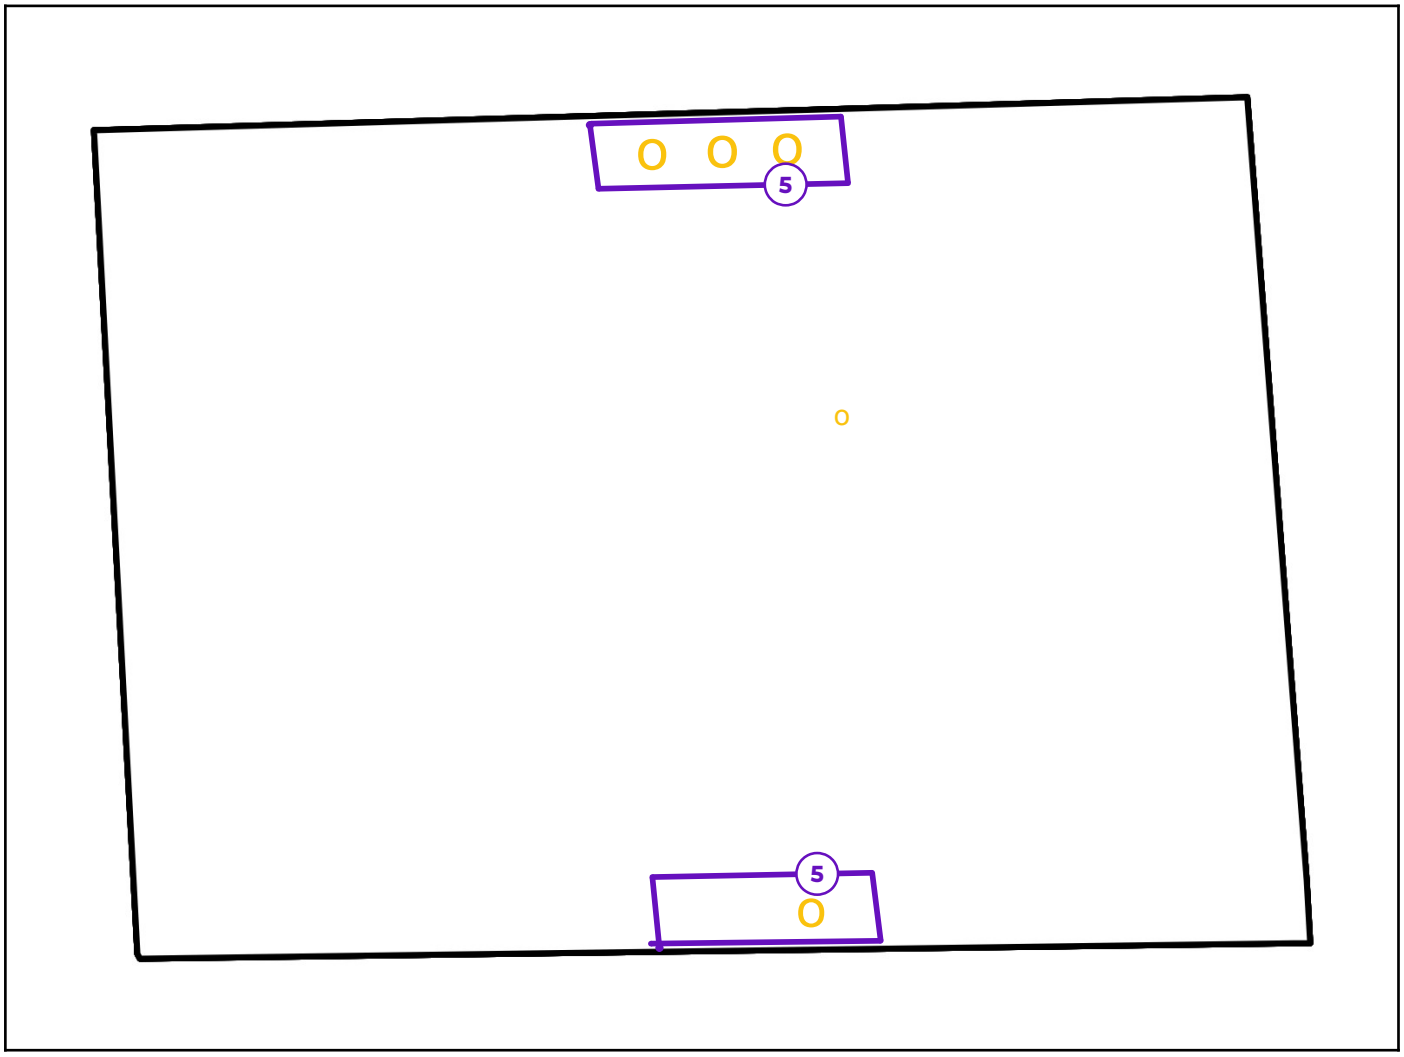
Plan 1.9: Hoofdgebouw plan

Beschrijving	Type	Actie
1. Schouwbuis (visueel vastgesteld)	Asbestmateriaal	Verwijderen
5. Schouw op het dak (beperkingsfiche)	Beperking	-
18. rookgaskanalen (niet verdacht)	Overige ruimte of materiaal	-

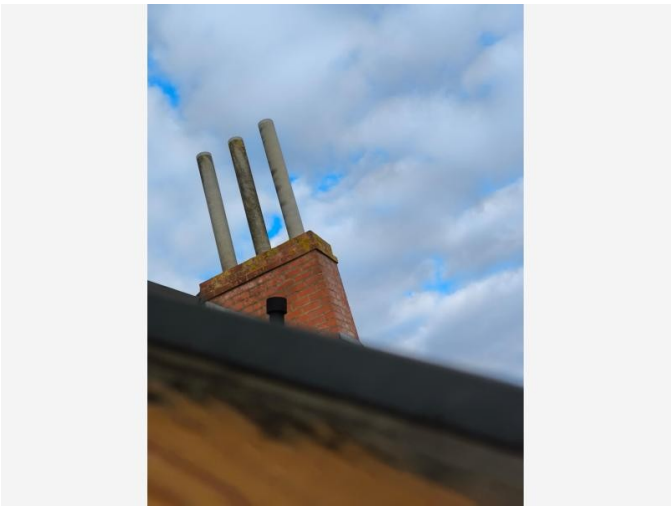
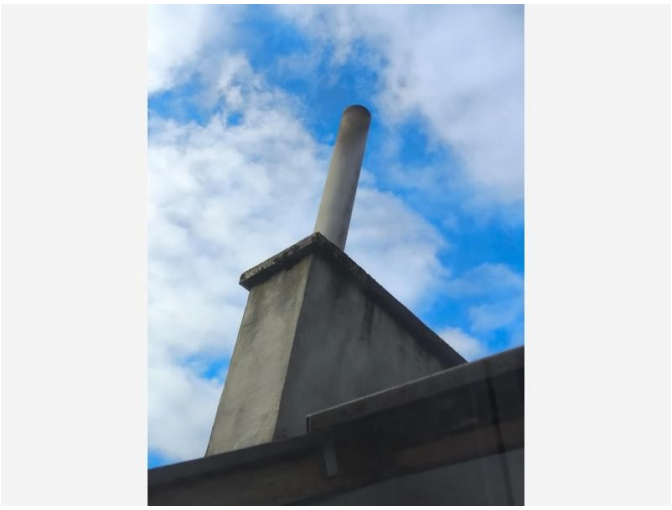
Fiche 1: Schouwbuis (visueel vastgesteld)

Het asbestmateriaal valt onder de mijlpaal van 2034.

Eindbeoordeling materiaalrisico	Verhoogd materiaalrisico en/of verhoogde kans op vezelvrijgave

Gebondenheid	Categorie 1: hechtgebonden in oorsprong
Asbestsoort (vezeltype)	Crocidoliet aanwezig
Asbestconcentratie	Laag (< 50%)
Afschermingsgraad van het gehele materiaal	Geheel of deels vrij aan binnenluchtstromen
Toestand van het materiaal	Licht beschadigd, licht verweerd. Intacte calciumsilicaatplaat of materiaal met categorie 3-gebondenheid

- Verwijder dit asbestmateriaal zo snel mogelijk. Volg de toestand goed op.
- Voer bijkomende staalname(s) uit.

- Eenvoudige handelingen: mag via doe-het-zelf of door werknemer(s) met opleidingsattest eenvoudige handelingen
  EH via doe-het zelf De buis kan voorzichtig losgebeiteld worden , extra bevochtigen om stof te voorkomen Standaard dragen van de nodige wegwerp beschermingsmiddelen FFP 3 masker , handschoenen en tyvec CAT III type 5-6 , afwasbaar schoeisel Bij de gemeente/containerpark afsluitzakken halen om dubbel in te pakken , sluit luchtdicht af en breng naar het plaatselijk containerpark als hechtgebonden asbestafval. Voor hechtgebonden toepassingen: Bij verwijdering door doe-het-zelf moet men dit afval dubbel en luchtdicht verpakt aandienen bij het gemeentelijk recyclagepark. Men raadpleegt best op voorhand de voorwaarden van het recyclagepark. Zie ook link Zie https://ovam.vlaanderen.be/wie-mag-wat-verwijderen https://ovam.vlaanderen.be/voorzorgsmaatregelen-bij-asbestverwijdering https://ovam.vlaanderen.be/asbestafval-afvoeren Zie ook wetgevend kader (website van de OVAM en CODEX boek VI titel 3). http://werk.belgie.be/sites/default/files/content/documents/Welzijn op het werk/Regelgeving/Codex boek VI titel 3 Asbest.pdf methodiek verwijderingsmethodes worden achteraan in

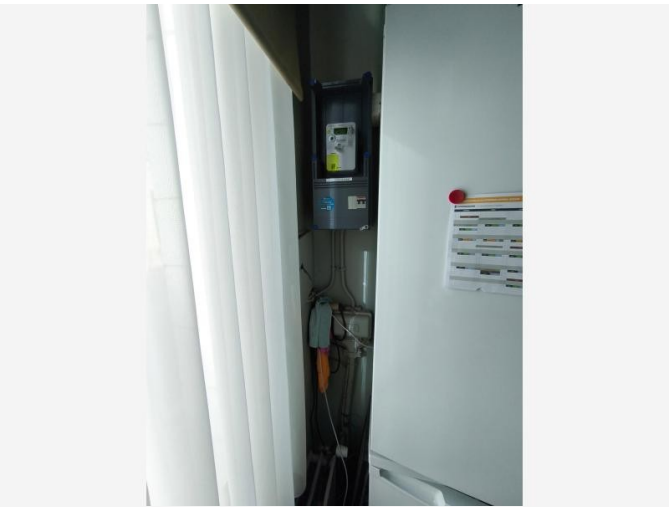
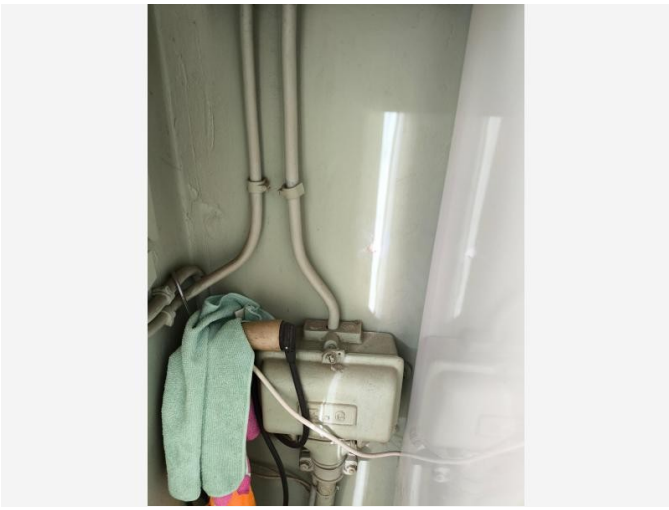
Fiche 2: Bakeliet toep.(schakelaars-stopcontact.-verdeeldozen-radiatorknoppen)

Het asbestmateriaal valt onder de mijlpaal van 2040.

Eindbeoordeling materiaalrisico	Laag materiaalrisico en/of verlaagde kans op vezelvrijgave

Gebondenheid	Categorie 1: hechtgebonden in oorsprong
Asbestsoort (vezeltype)	Crocidoliet aanwezig
Asbestconcentratie	Laag (< 50%)
Afschermingsgraad van het gehele materiaal	Geheel of deels vrij aan de binnenlucht, maar geen contact met binnenluchtstromen
Toestand van het materiaal	Onbeschadigd, niet verweerd

- Zorg voor een veilig beheer. Vermijd het beschadigen van het asbestmateriaal. Controleer de toestand jaarlijks op wijzigingen.
- Voer bijkomende staalname(s) uit.

- Eenvoudige handelingen: mag via doe-het-zelf of door werknemer(s) met opleidingsattest eenvoudige handelingen
  Schakelaars, stopcontacten en andere gelijkaardige toepassingen kunnen eenvoudig losgeschroefd worden --> EH doe-het-zelf. Afgesloten of verzegelde kast --> EH opgeleid technieker personeel 8u basisopleiding asbest. Voor elektrische infrastructuur en uitrusting dient u vooraleer men deze toepassing gaat bevochtigen de elektriciteit af te sluiten (zoniet elektrocutie-/brandgevaar). standaard dragen van de nodige wegwerp beschermingsmiddelen FFP 3 masker , handschoenen en tyvec CAT III type 5-6 , afspoelbaar schoeisel Losschroeven en dubbel verpakken in plastic , sluit luchtdicht af en breng dit als hechtgebonden afval naar een plaatselijk containerpark. Voor hechtgebonden toepassingen: Bij verwijdering door doe-het-zelf moet men dit afval dubbel en luchtdicht verpakt aandienen bij het gemeentelijk recyclagepark. Men raadpleegt best op voorhand de voorwaarden van het recyclagepark.

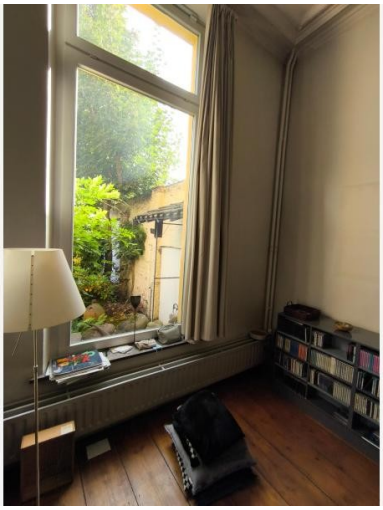
Fiche 12: Muurpleister

Geen asbest

#	Type	Referentie	Resultaat
12.1	Mengmonster	M01 - PL MUUR	Geen asbest

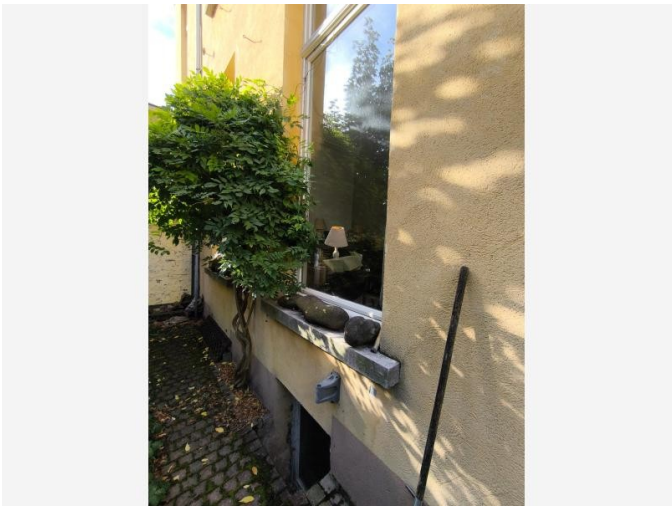
Fiche 13: Crepi buitentoepassing (met staalname)

Geen asbest

#	Type	Referentie	Resultaat
13.1	Mengmonster	M04 - CREPI	Geen asbest

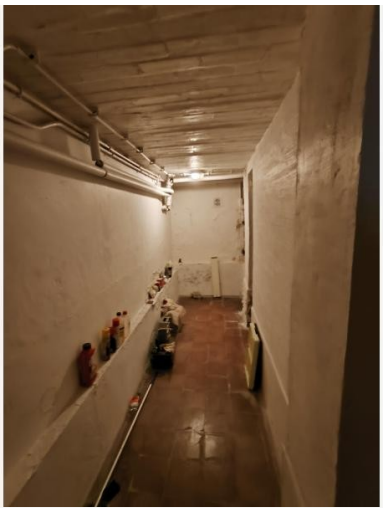
Fiche 14: Cementering binnentoepassing (met staalname)

Geen asbest

#	Type	Referentie	Resultaat
14.1	Mengmonster	M03 - CEMENTERING BINNEN	Geen asbest

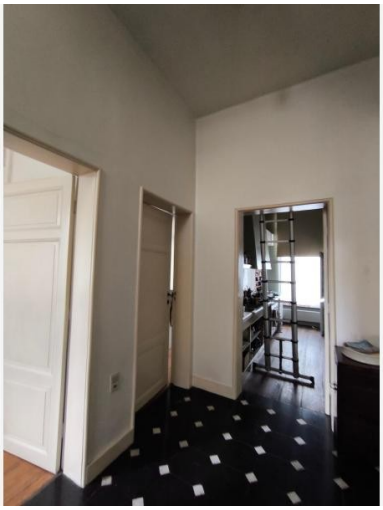
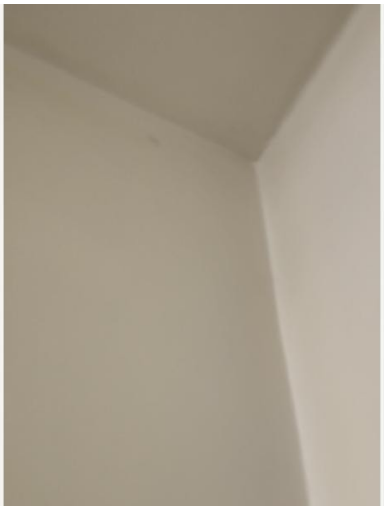
Fiche 15: Plafondpleister

Geen asbest

#	Type	Referentie	Resultaat
15.1	Mengmonster	M02 - PL PLAFOND	Geen asbest

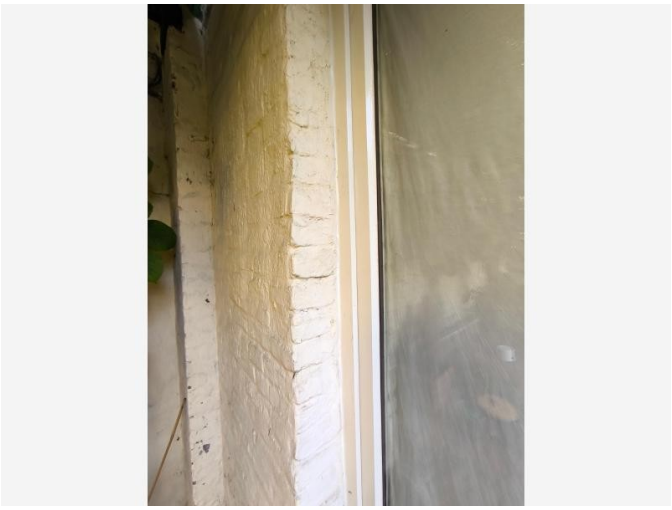
Beschrijving	Notitie	Terug te vinden op plannen
Fiche 16: Kit niet verdacht (visueel vastgesteld)	De gebruikte siliconen kit is niet asbestverdacht	-
Fiche 17: Dakbedekking niet verdacht.	De dakbedekking werdt gecontroleerd. deze bestaat uit dakpannen en bevat geen asbest verdachte materialen.	Plan 1.7: Hoofdgebouw plan Plan 2.5: Bijgebouw plan
Fiche 18: rookgaskanalen (niet verdacht)	rookgaskanalen (niet verdacht) in het inspectie gebied.	Plan 1.9: Hoofdgebouw plan
Fiche 19: etalage - CV Ketel niet verdacht	De CV ketel werd gecontroleerd(bwj) en is niet asbest verdacht geen risico bouwjaar.	-
Fiche 20: woning - CV Ketel niet verdacht	De CV ketel werd gecontroleerd(bwj) en is niet asbest verdacht geen risico bouwjaar.	-
