VASTGOED EXPERTS
Vastgoedexperts VZW
Langvoort 17, 2430 Laakdal
BE 1011.092.168

Verslag huishoudelijke elektrische installatie op laagspanning en zeer lage spanning

Referentie: **013-20261015-04**	Datum controle: **15/10/2026**
Keurder: **013**

Eigenaar:	**Onbekend**	EAN-code:	**541448820051189615**
Adres installatie:	**Holstraat 29, 9000 - Gent**	Nummer teller(s):	**1sag1200056301**
		Distributienetbeheerder installatie:	**Fluvius**

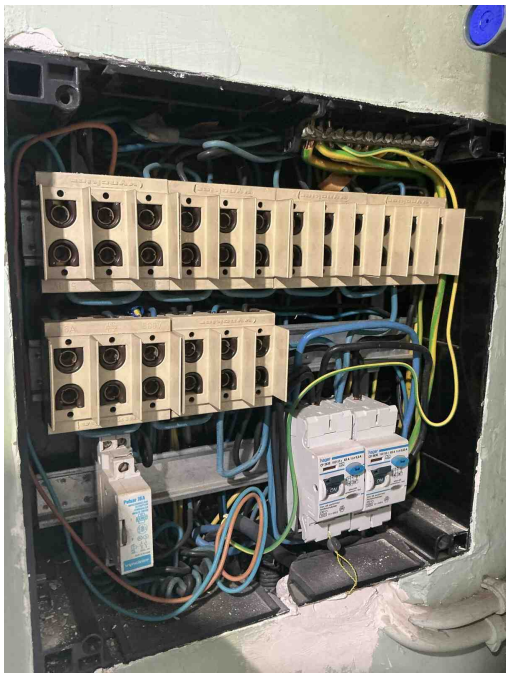
T23 - Het elektrisch materiaal is beschadigd. (Boek 1: 1.4.1.3).
Opmerking: Oa verdeelbord

T02 - Gevaar voor rechtstreekse aanraking: genaakbare delen onder spanning (Boek 1: 4.2.2).
Opmerking: Oa zolder

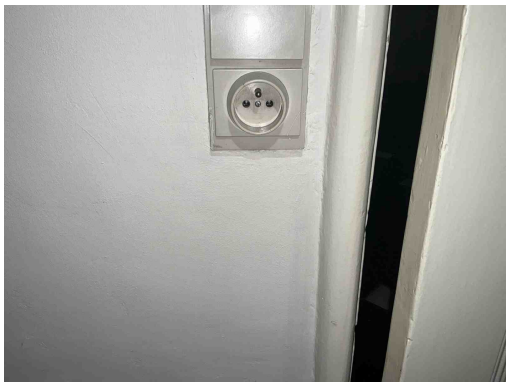
T11 - De contactdozen waarvan de toegekende stroomsterkte maximaal 16A en de toegekende spanning maximaal 250V bedraagt en niet bedoeld zijn voor de voeding van een of meerdere verbruikstoestellen voor een specifiek doel en niet geplaatst zijn in of op schakel- en verdeelborden, beschikken niet of IPXX-D (incl. gemeenschappelijke delen residentieel geheel) (Boek 1: 4.2.2.3/5.3.5.2).
Opmerking: Oa keuken, kelder, living ...

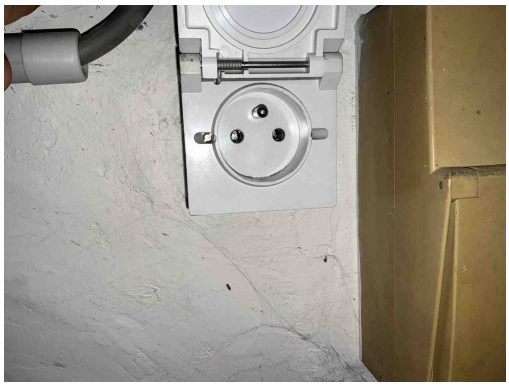
T11 - De contactdozen waarvan de toegekende stroomsterkte maximaal 16A en de toegekende spanning maximaal 250V bedraagt en niet bedoeld zijn voor de voeding van een of meerdere verbruikstoestellen voor een specifiek doel en niet geplaatst zijn in of op schakel- en verdeelborden, beschikken niet of IPXX-D (incl. gemeenschappelijke delen residentieel geheel) (Boek 1: 4.2.2.3/5.3.5.2).
Opmerking: Oa keuken, kelder, living ...

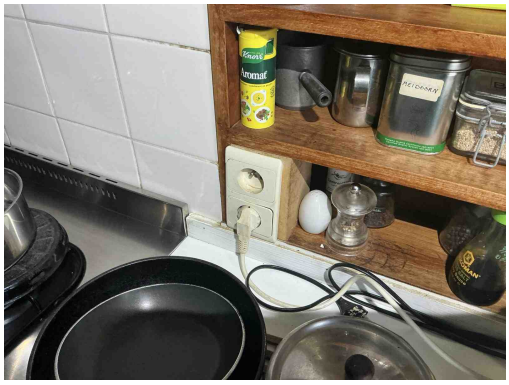
T11 - De contactdozen waarvan de toegekende stroomsterkte maximaal 16A en de toegekende spanning maximaal 250V bedraagt en niet bedoeld zijn voor de voeding van een of meerdere verbruikstoestellen voor een specifiek doel en niet geplaatst zijn in of op schakel- en verdeelborden, beschikken niet of IPXX-D (incl. gemeenschappelijke delen residentieel geheel) (Boek 1: 4.2.2.3/5.3.5.2).
Opmerking: Oa keuken, kelder, living ...

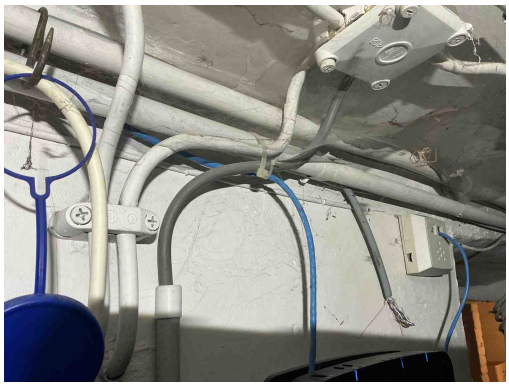
T07 - Inbouwcontactdozen en/of -schakelaars zijn niet voorzien van aangepaste inwerkdozen (Boek 1: 5.3.5.2/5.3.5.4).
Opmerking: Oa keuken

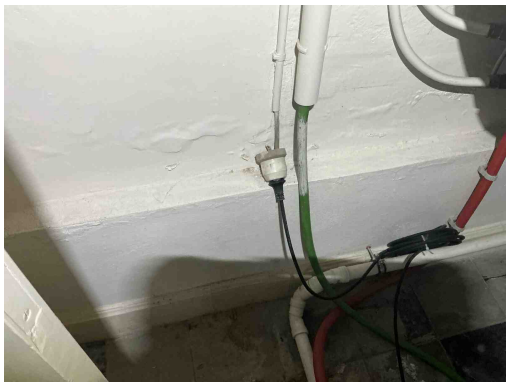
C13 - Onvoldoende bevestiging van de leiding(en) (Boek 1: 5.2.9.5).
Opmerking: Oa kelder

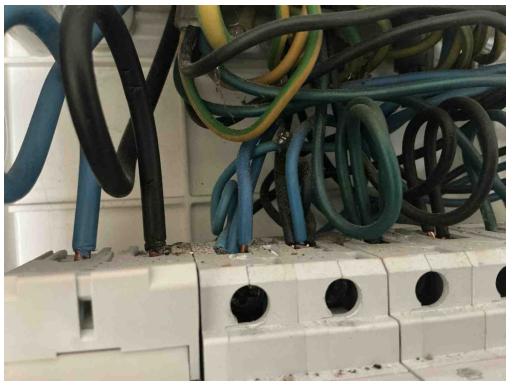
C28 - Niet gebruikte leidingen onder spanning zijn niet op een degelijke manier geïsoleerd of verwijderd (Boek 1: 4.2.1.1).
Opmerking: Oa zolder

T02 - Gevaar voor rechtstreekse aanraking: genaakbare delen onder spanning (Boek 1: 4.2.2).
Opmerking: Oa zolder

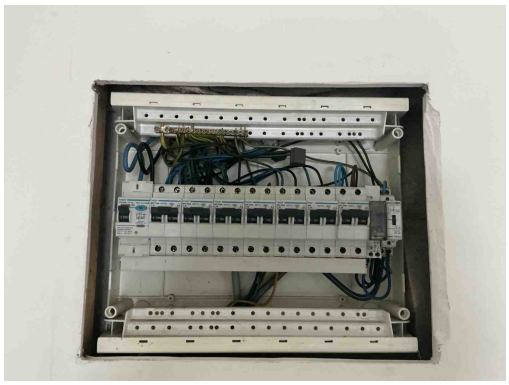
T21b - Het elektrisch materieel is niet geplaatst volgens de voorschriften van de fabrikant/ regels van goed vakmanschap. (Boek 1: 1.4.1.3) Oa kamgeleider niet afdoende afgedekt aan uiteiden. Zie kans op rechtstreekse aanraking plaatsingsfiche fabrikant.
