Asbestinventarisattest

's Gravendreef 18, 9810 Nazareth-De Pinte

Attestnummer : **20260404-000085.000**
Uitgegeven op : **04.04.2026**
Geldig tot : **04.04.2036**

Asbestveilig (maar niet asbestvrij)

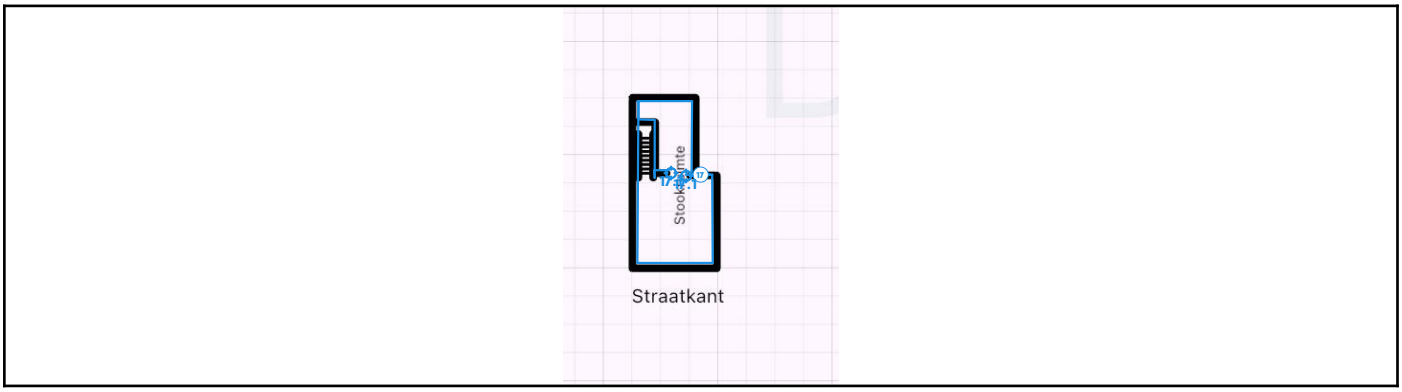
Plan 1.1: Woning-1 kopie

Beschrijving	Type	Actie
17. Cementering binnentoepassing (met staalname)	Geen asbest	-
17.1 Code: 11	Mengmonster	-

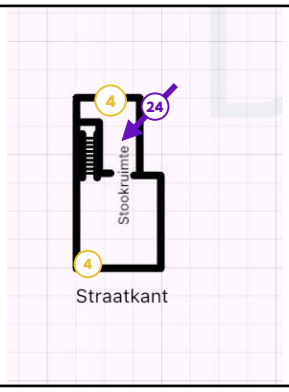
Plan 1.2: Woning-1

Beschrijving	Type	Actie
4. Bakeliet toep.(schakelaars-stopcontact.-verdeeldozen-radiatorknoppen)	Asbestmateriaal	Zorgvuldig beheren
24. CV Ketel/boiler	Overige ruimte of materiaal	-

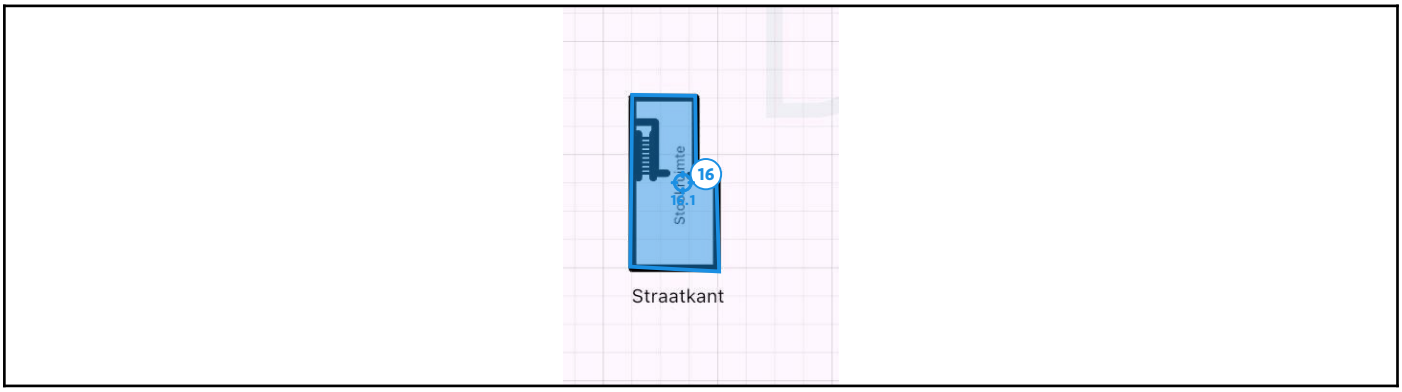
Plan 1.3: Woning-1 kopie

Beschrijving	Type	Actie
16. Plafondpleister	Geen asbest	-
16.1 Code: 02	Mengmonster	-

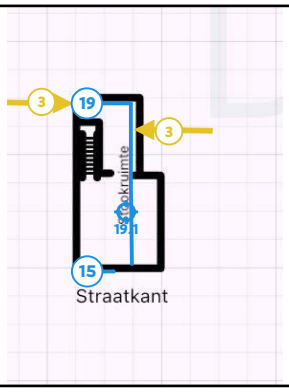
Plan 1.4: Woning-1 kopie

Beschrijving	Type	Actie
3. AC afvoerbuis (visueel vastgesteld)	Asbestmateriaal	Zorgvuldig beheren
15. Kit kozijn-glas (met staalname) houten raam	Geen asbest	-
19. Leidingisolatie: verdacht	Geen asbest	-
19.1 Code: 12	Mengmonster	-

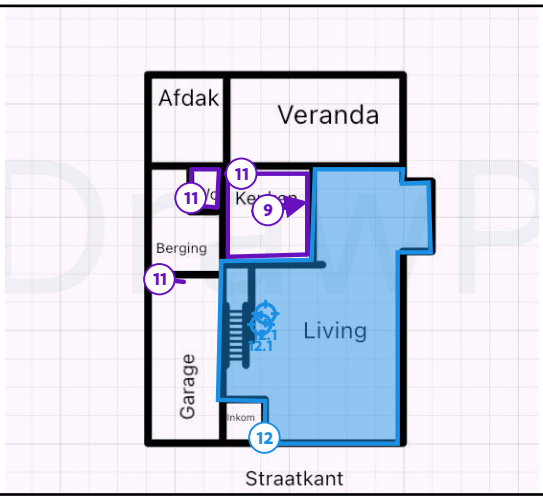
Plan 1.5: Woning GLV

Beschrijving	Type	Actie
9. Ontdreuningsplaat spoelbak: niet verdacht	Advies	-
11. Tegellijm niet zichtbaar	Advies	-
12. Lijm 2	Geen asbest	-
12.1 Code: 07	Mengmonster	-

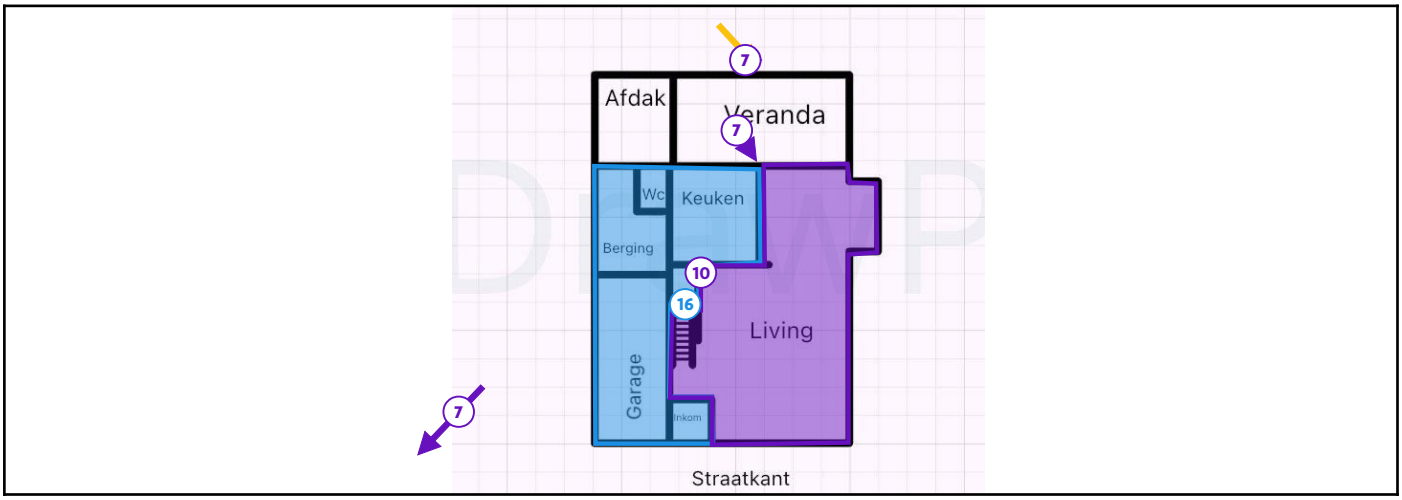
Plan 1.6: Woning GLV kopie

Beschrijving	Type	Actie
7. Putdeksel(s) vast/geklemd/te zwaar	Beperking	-
10. Valse plafonds	Advies	-
16. Plafondpleister	Geen asbest	-

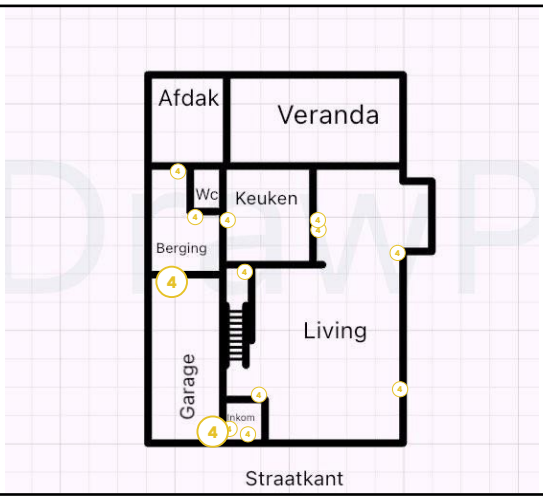
Plan 1.10: Woning GLV kopie

Beschrijving	Type	Actie
4. Bakeliet toep.(schakelaars-stopcontact.-verdeeldozen-radiatorknoppen)	Asbestmateriaal	Zorgvuldig beheren

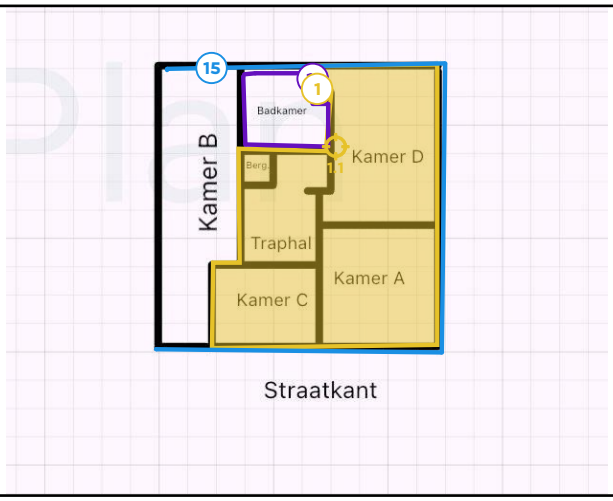
Plan 1.14: Woning +1 kopie

Beschrijving	Type	Actie
1. Vinyl tegels 1 (colovinyl)	Asbestmateriaal	Zorgvuldig beheren
1.1 Code: 04	Puntmonster	-
11. Tegellijm niet zichtbaar	Advies	-
15. Kit kozijn-glas (met staalname) houten raam	Geen asbest	-

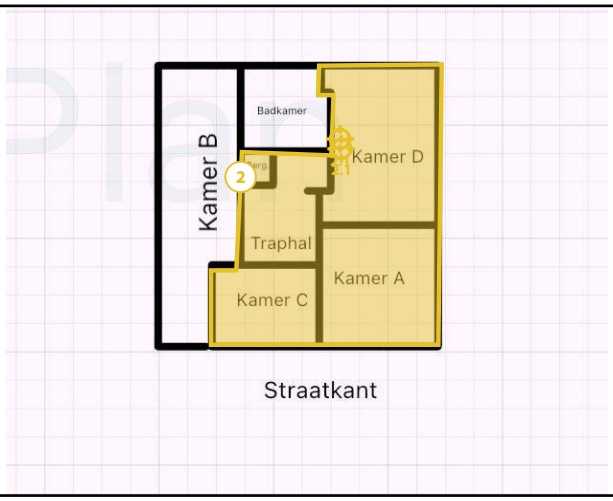
Plan 1.15: Woning +1 kopie

Beschrijving	Type	Actie
2. Zwarte lijm 1	Asbestmateriaal	Zorgvuldig beheren
2.1 Code: 05	Mengmonster	-

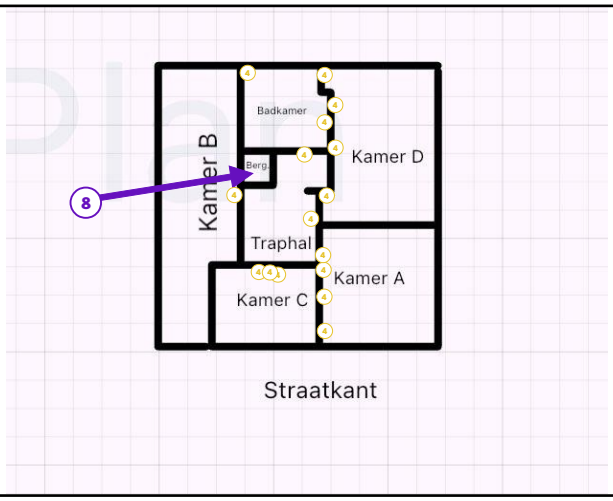
Plan 1.16: Woning +1 kopie

Beschrijving	Type	Actie
4. Bakeliet toep.(schakelaars-stopcontact.-verdeeldozen-radiatorknoppen)	Asbestmateriaal	Zorgvuldig beheren
8. zolder niet toegankelijk	Beperking	-

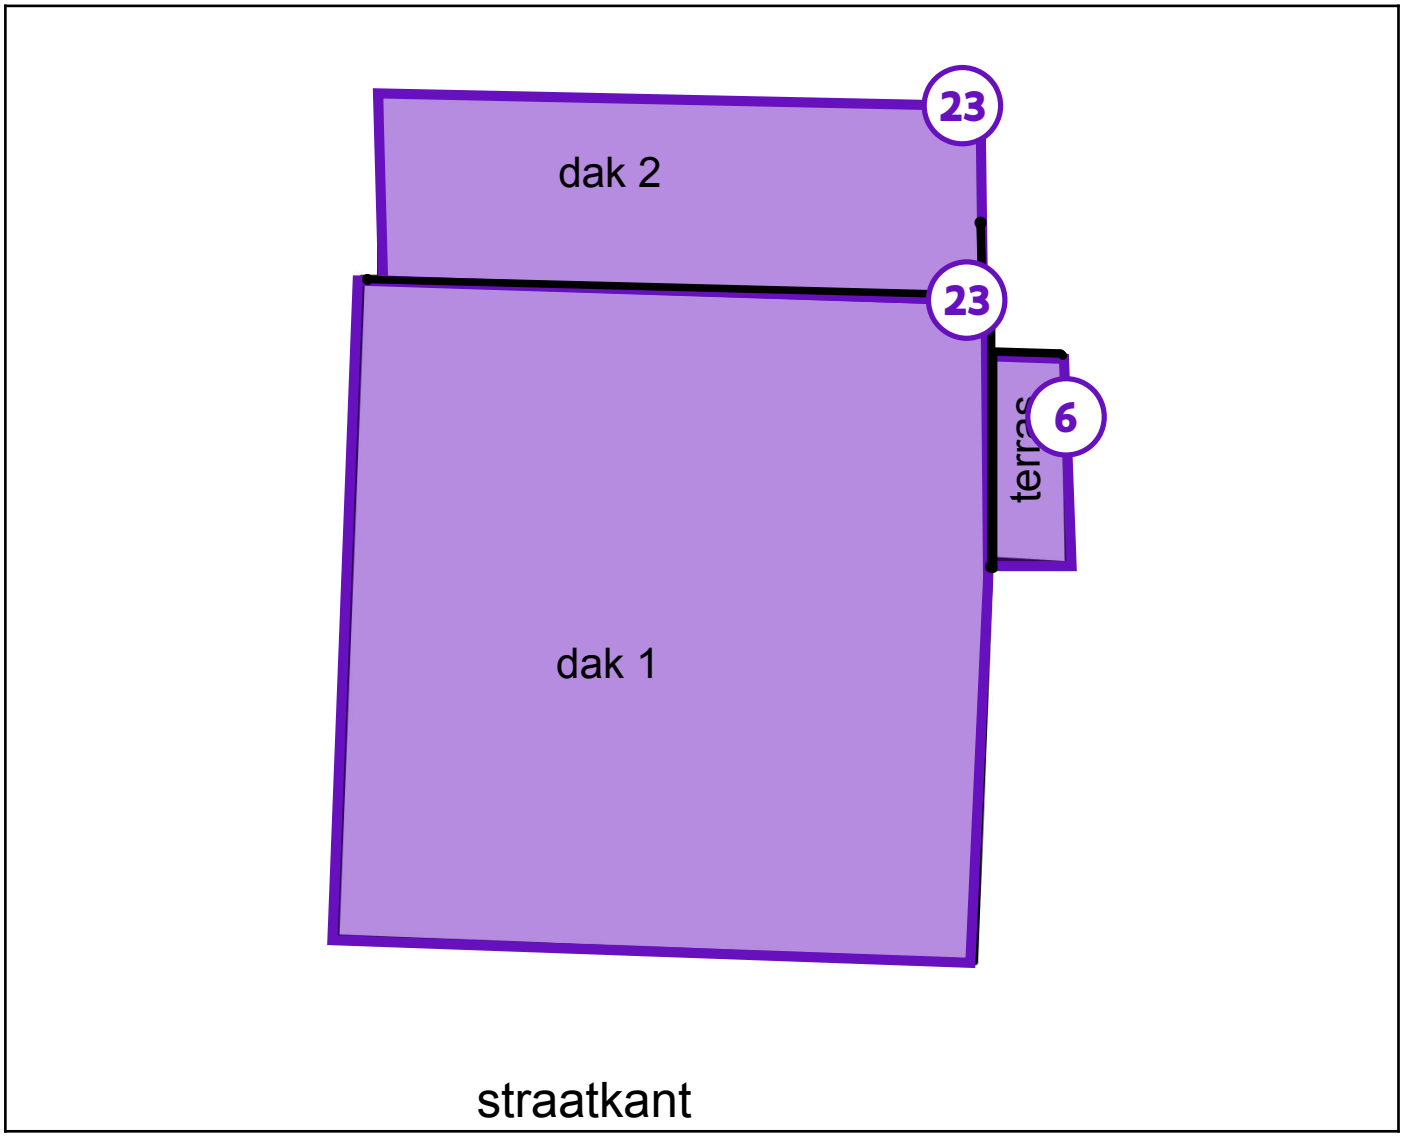
Plan 1.18: woning dakplan

Beschrijving	Type	Actie
6. afwerking niet zichtbaar terras	Beperking	-
23. Dakbedekking dak 1 en 2 woning niet verdacht.	Overige ruimte of materiaal	-

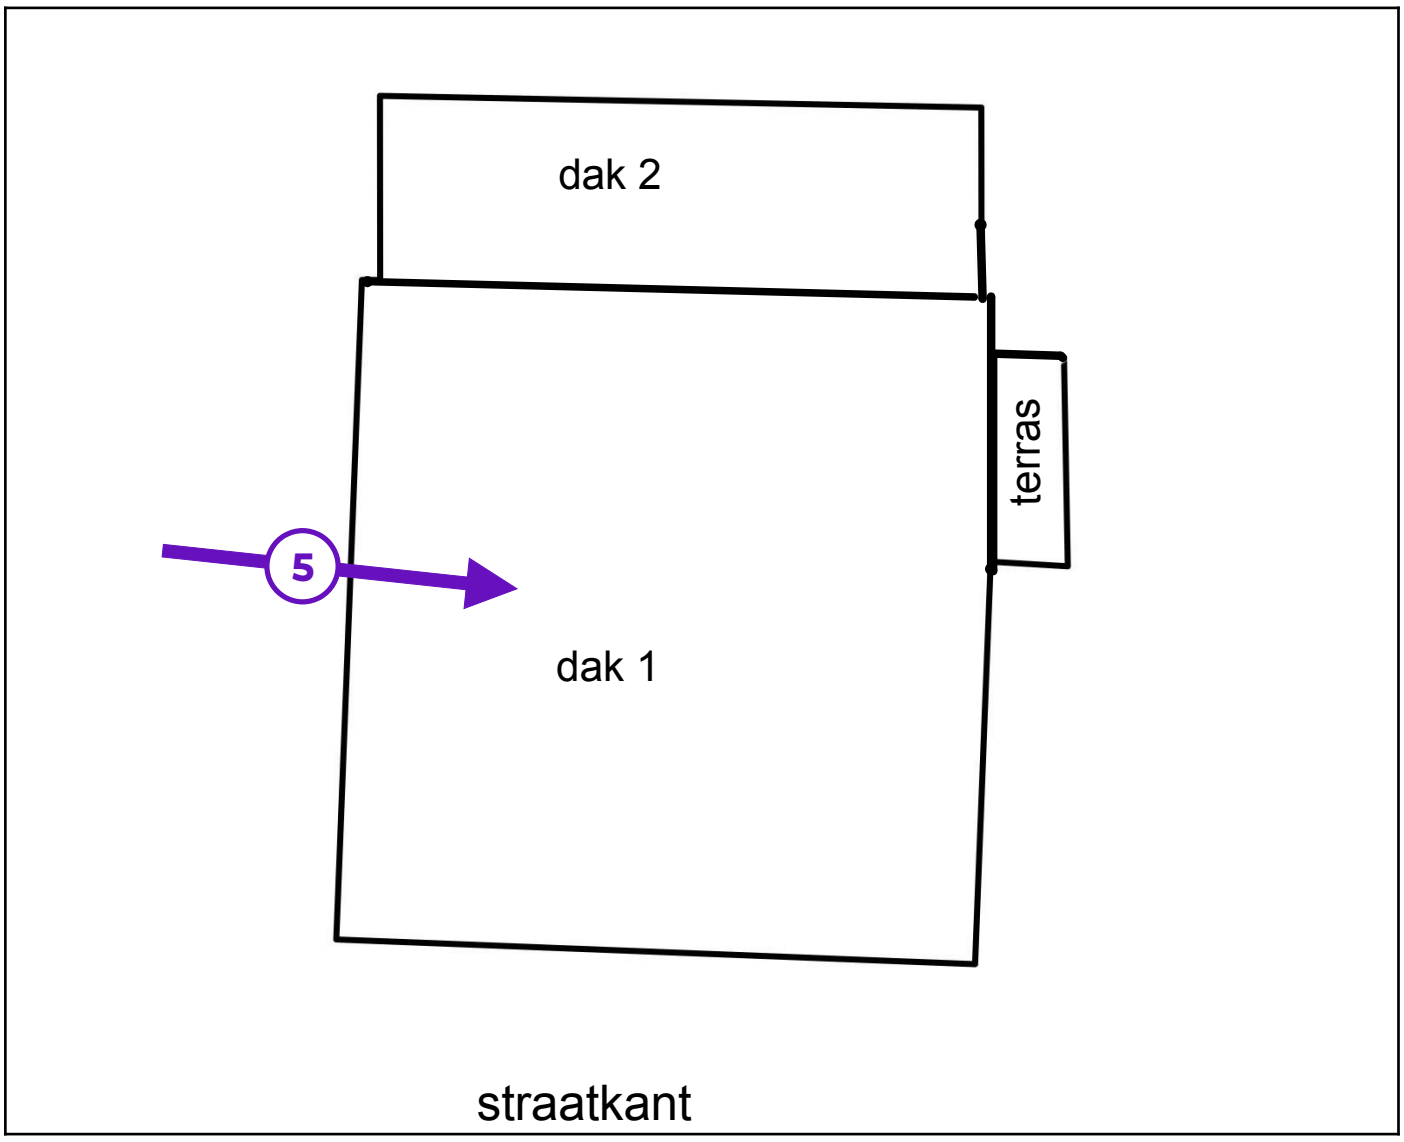
Plan 1.20: woning dakplan kopie

Beschrijving	Type	Actie
5. Schouw op het dak (beperkingsfiche)	Beperking	-

Reden: Het te onderzoeken materiaal situeert zich hoger dan 3,50 m te rekenen vanaf een veilige ondergrond

Uitleg van de asbestdeskundige: Bij werken (dak of reiniging schouw) kan een stelling geplaatst worden , het is niet duidelijk of er asbestverdachte materialen aanwezig zijn in/rond de schouw.

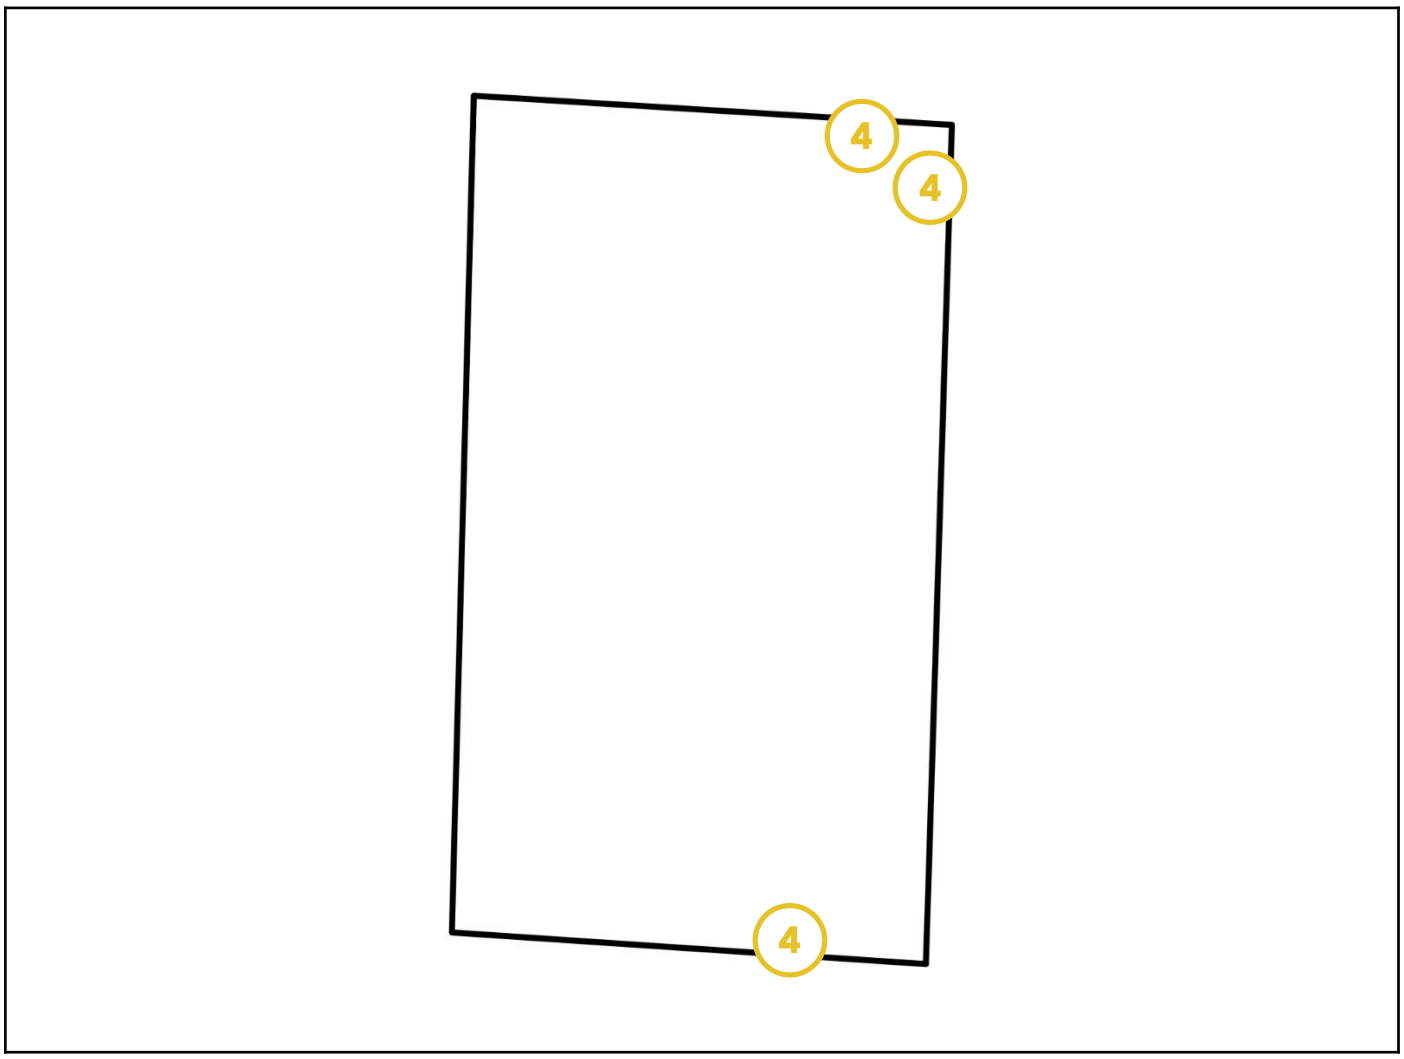
Plan 2.3: tuinhuis plan kopie

Beschrijving	Type	Actie
4. Bakeliet toep.(schakelaars-stopcontact.-verdeeldozen-radiatorknoppen)	Asbestmateriaal	Zorgvuldig beheren

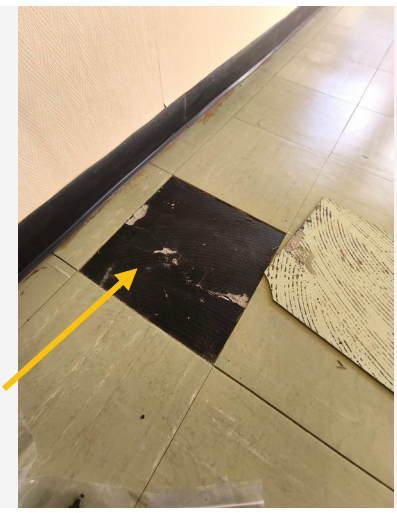
Fiche 2: Zwarte lijm 1

Eindbeoordeling materiaalrisico	Zeer laag materiaalrisico en/of zeer lage kans op vezelvrijgave
Opmerking	afgeschermd door ....

Gebondenheid	Categorie 1: hechtgebonden in oorsprong
Asbestsoort (vezeltype)	Alleen chrysotiel aanwezig
Asbestconcentratie	Laag (< 50%)
Afschermingsgraad van het gehele materiaal	Niet-stootvaste afscherming
Toestand van het materiaal	Onbeschadigd, niet verweerd

#	Type	Referentie	Resultaat
2.1	Mengmonster	05	Chrysotiel

- Zorg voor een veilig beheer en verwijder dit asbestmateriaal wanneer het bij werken eenvoudig bereikbaar wordt. Controleer de toestand jaarlijks op wijzigingen.

- Hermetische zone (erkend asbestverwijderaar)
  Toepassing mag niet door doe-het-zelf verwijderd worden!

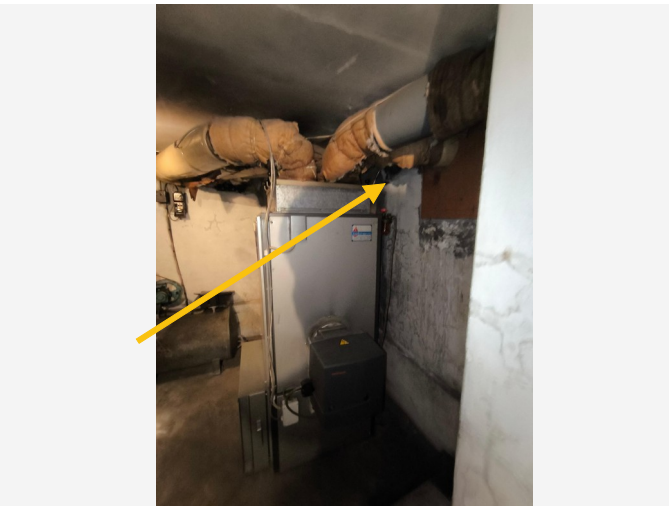
Fiche 3: AC afvoerbuis (visueel vastgesteld)

Eindbeoordeling materiaalrisico	Laag materiaalrisico en/of verlaagde kans op vezelvrijgave

Gebondenheid	Categorie 1: hechtgebonden in oorsprong
Asbestsoort (vezeltype)	Crocidoliet aanwezig
Asbestconcentratie	Laag (< 50%)
Afschermingsgraad van het gehele materiaal	Geheel of deels vrij aan de binnenlucht, maar geen contact met binnenluchtstromen
Toestand van het materiaal	Onbeschadigd, niet verweerd

Beschrijving	AC afvoerbuis (visueel vastgesteld)
Omgeving	Binnen
Primaire drager	verluchtingsbuis
Asbestmateriaal	Buis, koker, leiding, pijp, doorvoer
Bindmiddel van asbestmateriaal	Cement
Gebondenheid op basis van bindmiddel	Hecht
Hoeveelheid (lengte - omtrek - dikte - aantal)	• 4,00 m - 110,00 cm - 2,00 cm - 2 stuks
Totaal volume	0,176 m^3
Eenvoudig bereikbaar	Ja
Bevestigingswijze	• Verlijmd, ingegoten, versmeerd
Identificatiemethode	De asbestdeskundige beoordeelt het materiaal als asbestverdacht en dus asbesthoudend, en dit zonder monstername. Motivatie: De monstername brengt andere schade aan dan schade die inherent is aan de monstername.
Destructieve handeling voor identificatie	Nee
Opmerking	De vermelde oppervlaktes, diktes, gewichten en volum es betreffen een beredeneerde schatting. Er worden geen rechten verleend aan deze oppervlaktes/diktes/volumes. Staalname niet mogelijk, kans op barsten met lekkage als gevolg

- Zorg voor een veilig beheer. Vermijd het beschadigen van het asbestmateriaal. Controleer de toestand jaarlijks op wijzigingen.
- Voer bijkomende staalname(s) uit.

- Eenvoudige handelingen: mag via doe-het-zelf of door werknemer(s) met opleidingsattest eenvoudige handelingen
  EH via doe-het zelf.

De buis kan voorzichtig rondom losgebeiteld worden (zonder deze te breken) , extra bevochtigen om stof te voorkomen Standaard dragen van de nodige wegwerp beschermingsmiddelen FFP 3 masker , handschoenen en tyvec CAT III type 5-6 , afwasbaar schoeisel

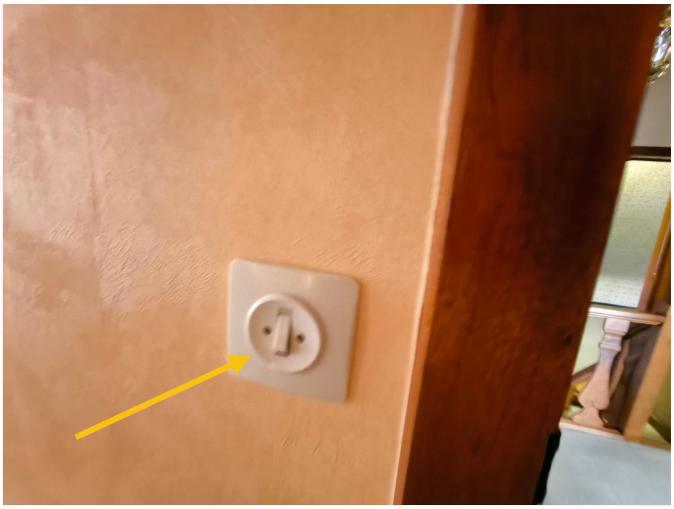
Fiche 4: Bakeliet toep.(schakelaars-stopcontact.-verdeeldozen-radiatorknoppen)

Eindbeoordeling materiaalrisico	Laag materiaalrisico en/of verlaagde kans op vezelvrijgave

Gebondenheid	Categorie 1: hechtgebonden in oorsprong
Asbestsoort (vezeltype)	Crocidoliet aanwezig
Asbestconcentratie	Laag (< 50%)
Afschermingsgraad van het gehele materiaal	Geheel of deels vrij aan de binnenlucht, maar geen contact met binnenluchtstromen
Toestand van het materiaal	Onbeschadigd, niet verweerd

Beschrijving	Bakeliet toep.(schakelaars-stopcontact.-verdeeldozen-radiatorknoppen)
Omgeving	Binnen
Primaire drager	Communicatie en elektrische infrastructuur en uitrusting
Asbestmateriaal	Plaat, paneel, tablet - Type Bakeliet
Bindmiddel van asbestmateriaal	Kunststof of -hars
Gebondenheid op basis van bindmiddel	Hecht
Hoeveelheid (oppervlakte - dikte - aantal)	• 1,00 m^2 - 1,00 cm - 1 stuk
Totaal volume	0,01 m^3
Eenvoudig bereikbaar	Ja
Bevestigingswijze	• Geschroefd
Identificatiemethode	De asbestdeskundige beoordeelt het materiaal als asbestverdacht en dus asbesthoudend, en dit zonder monstername. Motivatie: De monstername brengt andere schade aan dan schade die inherent is aan de monstername.
Destructieve handeling voor identificatie	Nee
Opmerking	Het is moeilijk te bepalen of de bakeliettoepassingen in de woning ook effectief asbesthoudend zijn (het kan ook gaan om de asbestvrije variant). Er werd geen monster genomen owv beschadiging aan een elektrisch gerelateerde toepassing, extra controle bij verwijdering van het verdacht materiaal. De toepassing is aanwezig in verschillende delen/constructies enkele zijn aangeduid op de plannen.

- Zorg voor een veilig beheer. Vermijd het beschadigen van het asbestmateriaal. Controleer de toestand jaarlijks op wijzigingen.
- Voer bijkomende staalname(s) uit.

- Eenvoudige handelingen: mag via doe-het-zelf of door werknemer(s) met opleidingsattest eenvoudige handelingen
  Schakelaars, stopcontacten en andere gelijkaardige toepassingen kunnen eenvoudig losgeschroefd worden --> EH doe-het-zelf. Afgesloten of verzegelde kast --> EH opgeleid technieker personeel 8u basisopleiding asbest. Voor elektrische infrastructuur en uitrusting dient u vooraleer men deze toepassing gaat bevochtigen de elektriciteit af te sluiten (zoniet elektrocutie-/brandgevaar). standaard dragen van de nodige wegwerp beschermingsmiddelen FFP 3 masker , handschoenen en tyvec CAT III type 5-6 , afspoelbaar schoeisel Losschroeven en dubbel verpakken in plastic , sluit luchtdicht af en breng dit als hechtgebonden afval naar een plaatselijk containerpark. Voor hechtgebonden toepassingen: Bij verwijdering door doe-het-zelf moet men dit afval dubbel en luchtdicht verpakt aandienen bij het gemeentelijk recyclagepark. Men raadpleegt best op voorhand de voorwaarden van het recyclagepark.

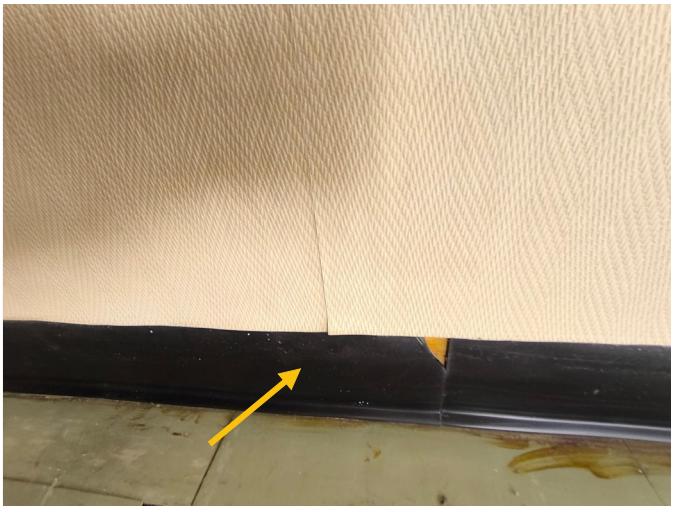
Fiche 13: kunststofplint

Geen asbest

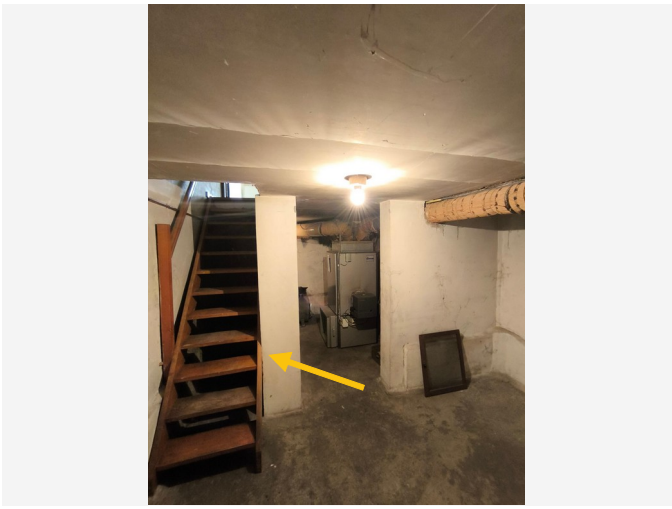
Fiche 17: Cementering binnentoepassing (met staalname)

Geen asbest

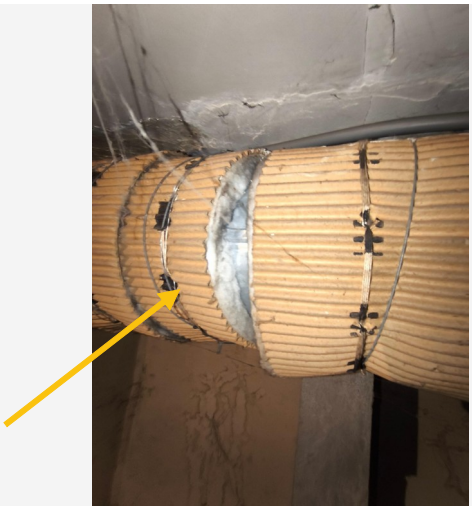
Fiche 19: Leidingisolatie: verdacht

Geen asbest
