# Asbestinventarisattest

Rooberg 27B, 9860 Oosterzele

Attestnummer : **20240221-000188.000**
Uitgegeven op : **21.02.2024**
Geldig tot : **21.02.2034**

## Asbestveilig

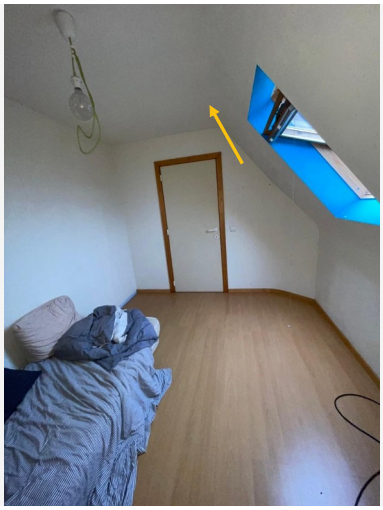
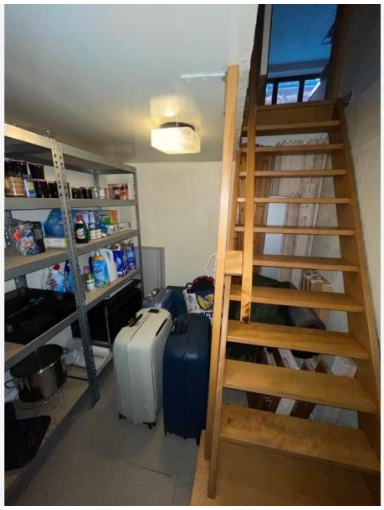
# Fiche 1: Verlaagde plafonds - Woning

Bepaalde plafonds in de woning bestaat uit een verlaagd plafond. Er is geen pleisterwerk rechtstreeks aan de plafonds waar te nemen, zonder destructief onderzoek (Wel planchetten/houtvezelplaten/gipskarton/ ...)

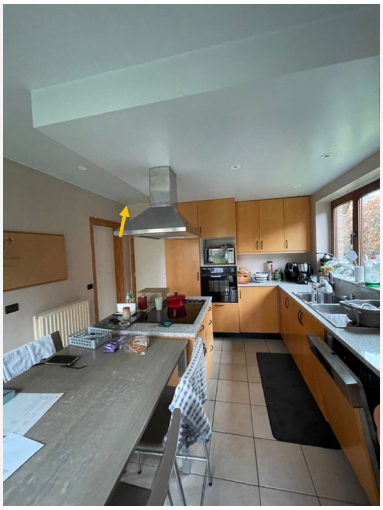
# Fiche 6: Pleisterwerk - Muren - Woning

Geen asbest

| # | Type | Referentie | Resultaat |
|---|---|---|---|
| 6.1 | Mengmonster | 85452-1 | Geen asbest |

| **Opmerking** | Niet alle muren zijn voorzien van pleisterwerk. Alle muren, die niet aangeduid zijn, zijn valse wanden gemaakt uit gyproc/gipsplaten. Geen staal genomen in de stookruimte, daar geen pleisterwerk aanwezig is. (garage) |
