Asbestinventarisattest

Eedverbondkaai 73, 9000 Gent

Attestnummer : **20240315-000306.001**
Uitgegeven op : **08.04.2024**
Geldig tot : **08.04.2034**

Niet-asbestveilig

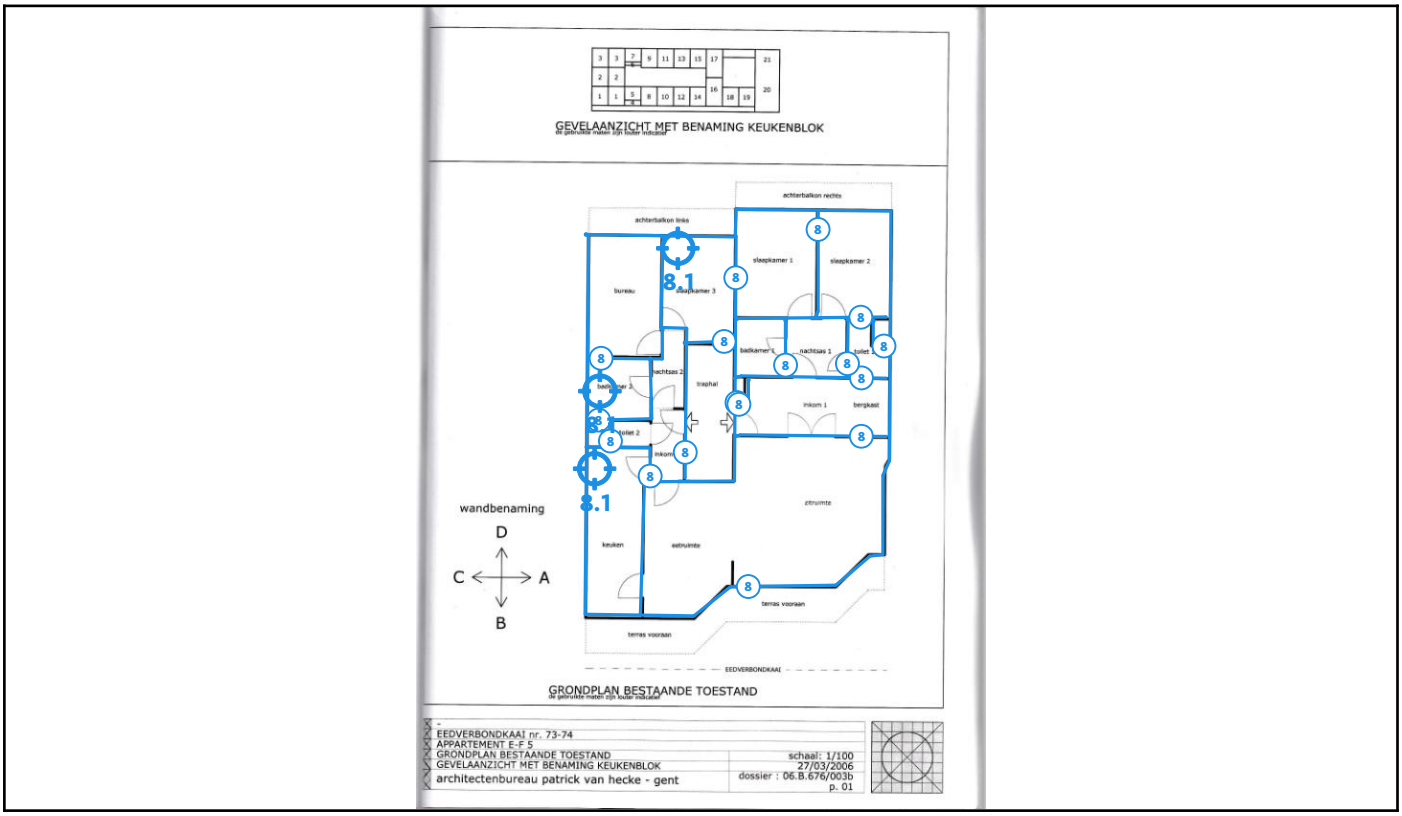
Plan 1.1: appartement plan

Beschrijving	Type	Actie
8. muurpleister	Geen asbest	-
8.1 Code: 01	Mengmonster	-

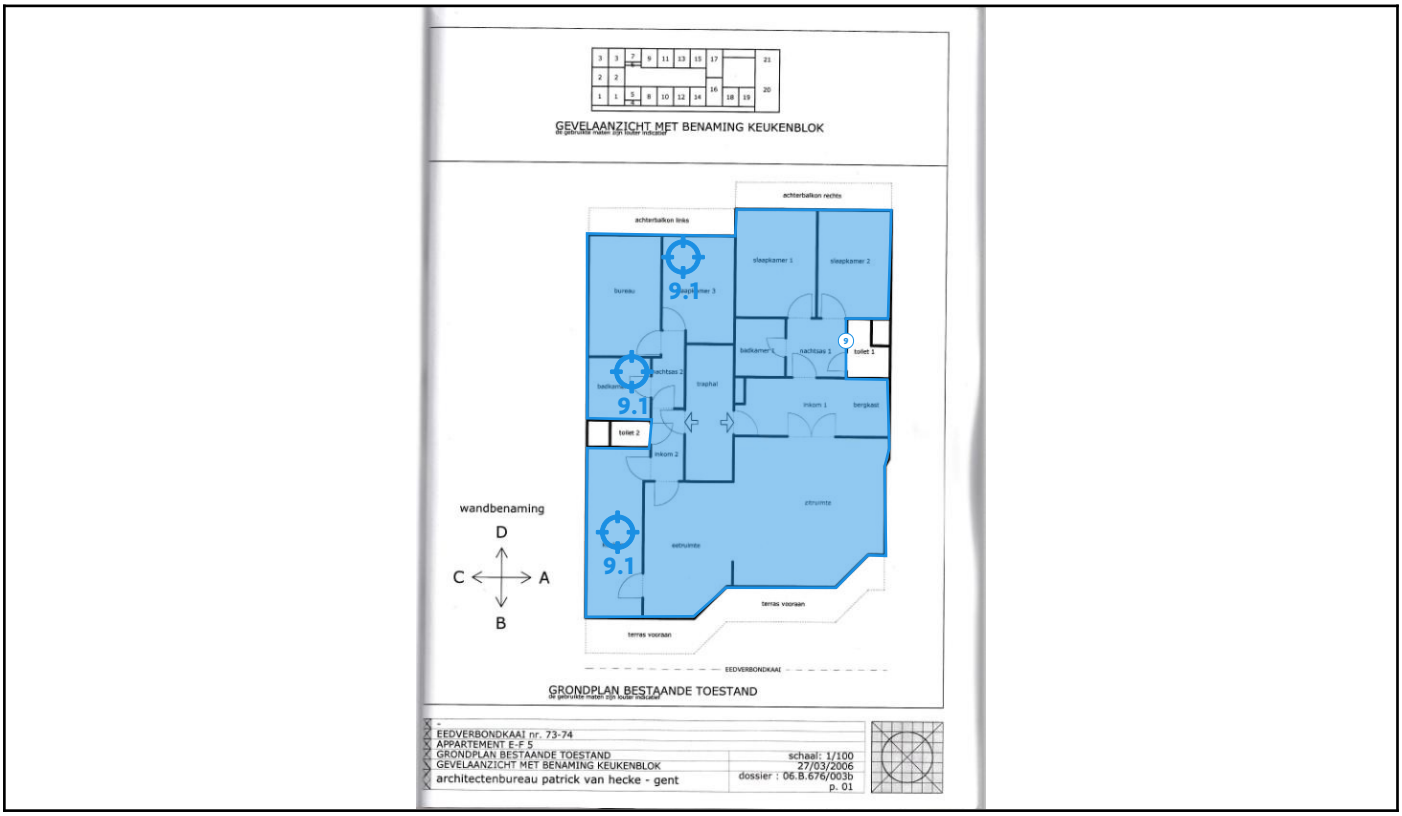
Plan 1.2: appartement plan

Beschrijving	Type	Actie
9. plafondpleister	Geen asbest	-
9.1 Code: 02	Mengmonster	-

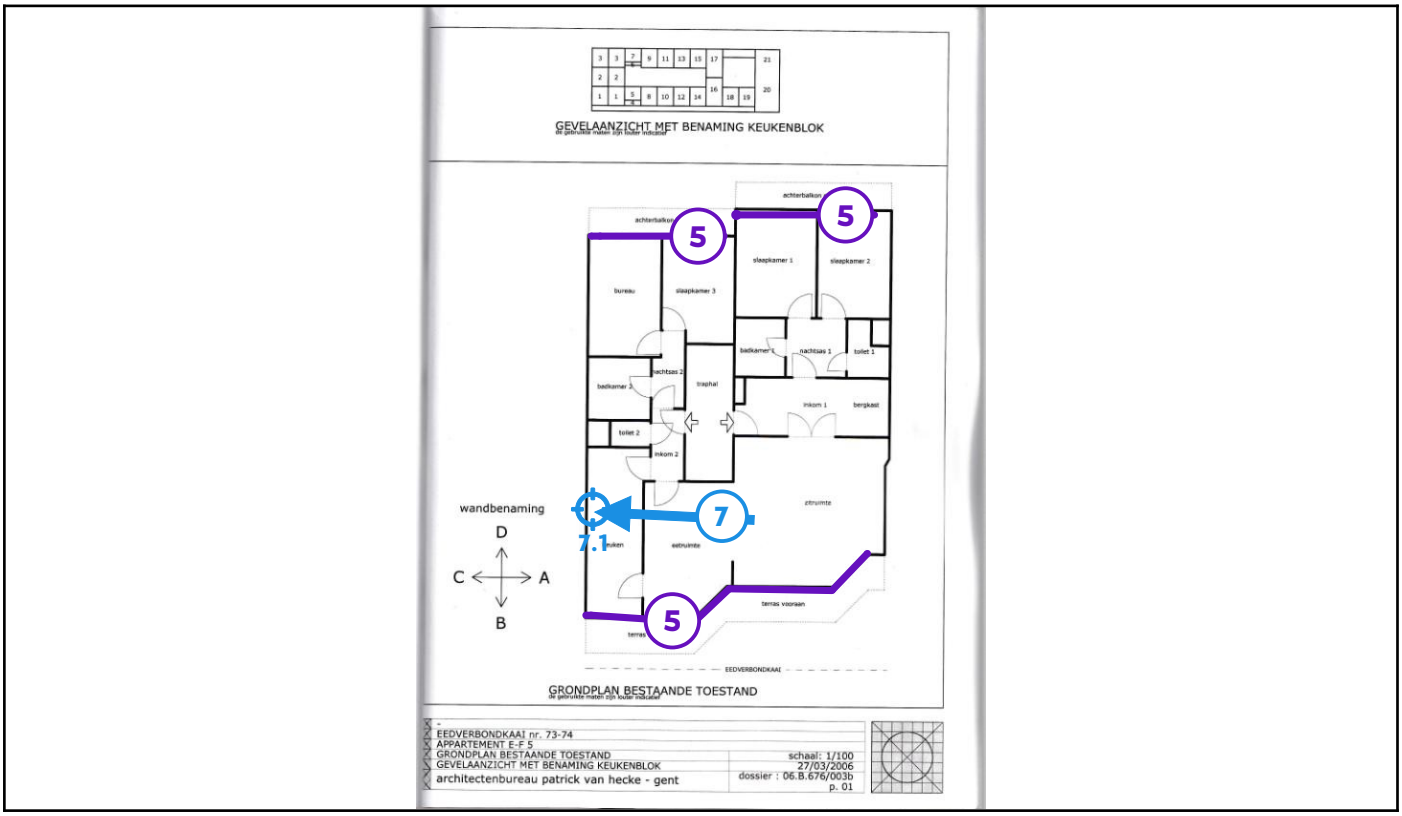
Plan 1.3: appartement plan

Beschrijving	Type	Actie
5. kit ramen	Advies	-
7. ontdreuningsplaat	Geen asbest	-
7.1 Code: 03	Puntmonster	-

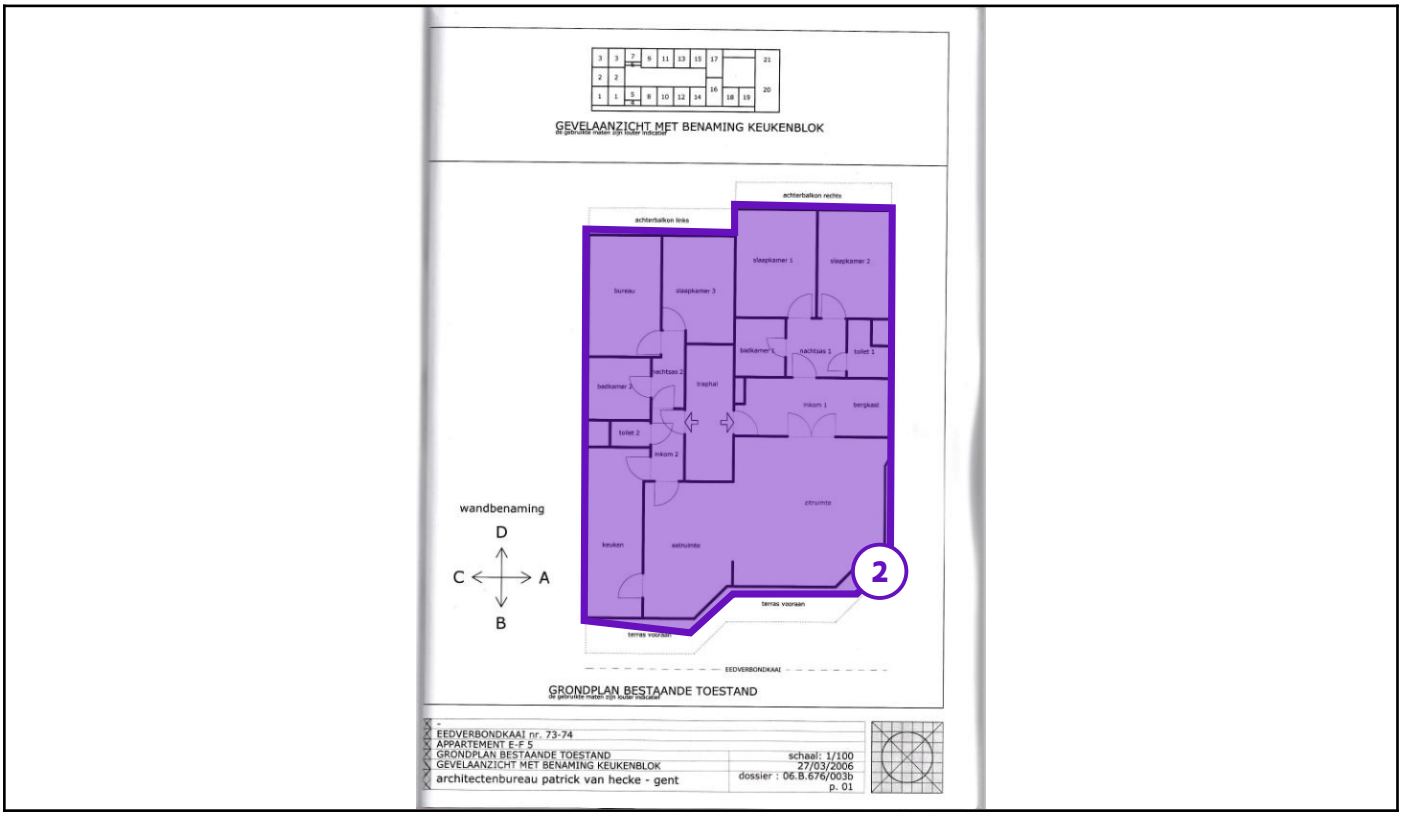
Plan 1.4: appartement plan

Beschrijving	Type	Actie
2. plat dak	Beperking	-

Reden: Het te onderzoeken materiaal situeert zich hoger dan 3,50 m te rekenen vanaf een veilige ondergrond

Uitleg van de asbestdeskundige: geen (vaste) toegang tot het dak

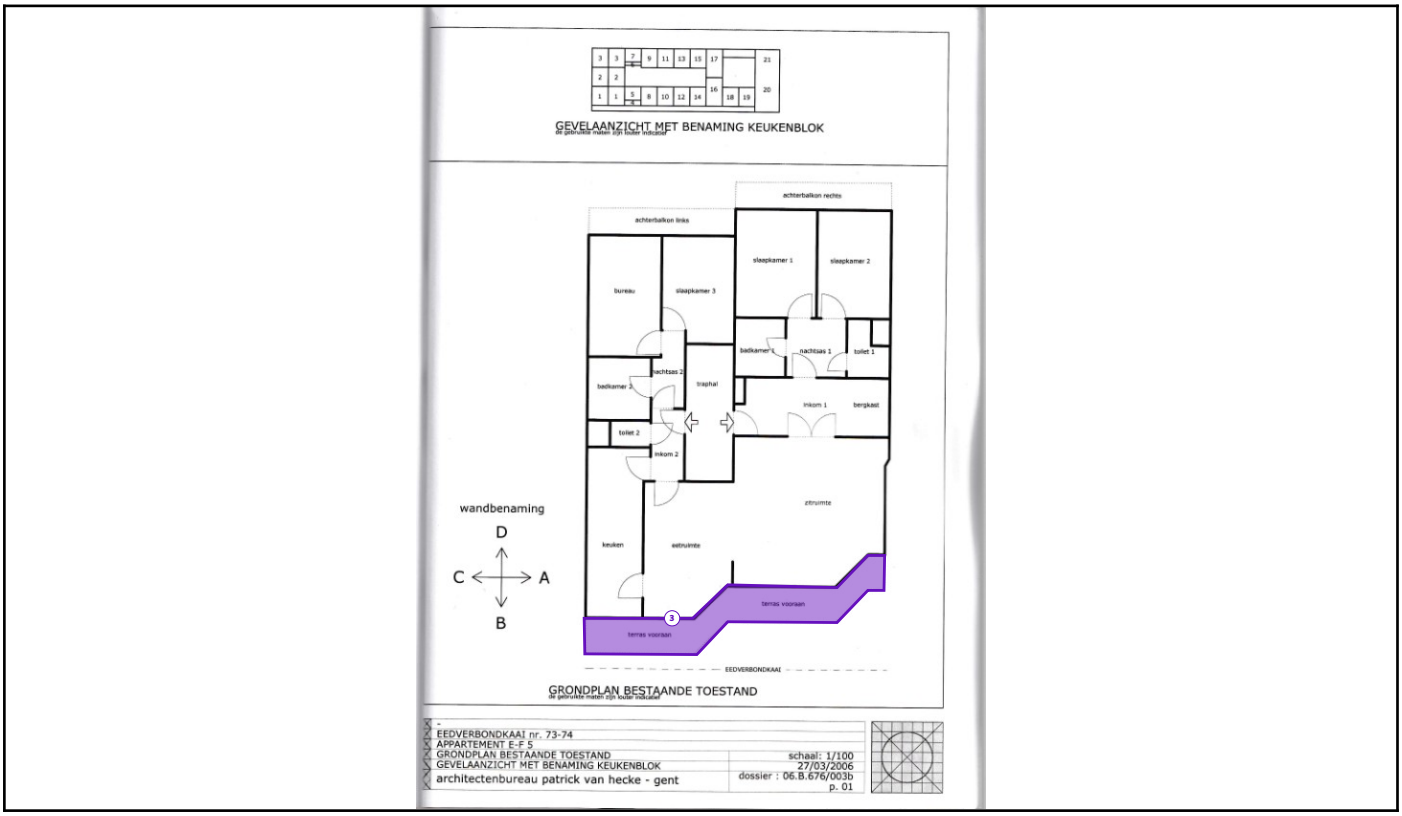
Plan 1.5: appartement plan

Beschrijving	Type	Actie
3. dakdichting terras vooraan	Beperking	-

Reden: Er is geen volledige risicobeoordeling mogelijk

Uitleg van de asbestdeskundige: de terras is toegelegd met dallen

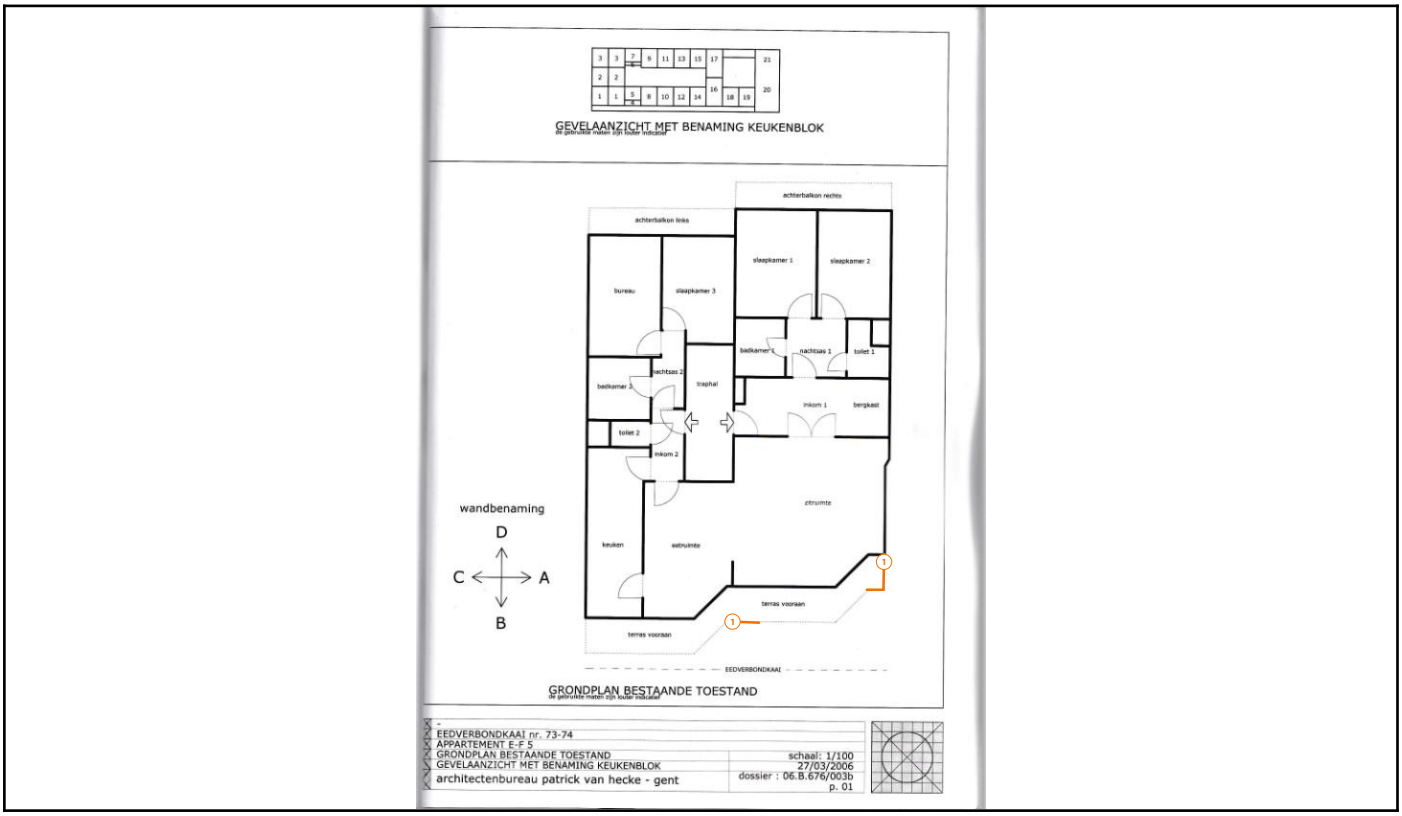
Plan 1.6: appartement plan

Beschrijving	Type	Actie
1. gevelpanelen	Asbestmateriaal	Verwijderen

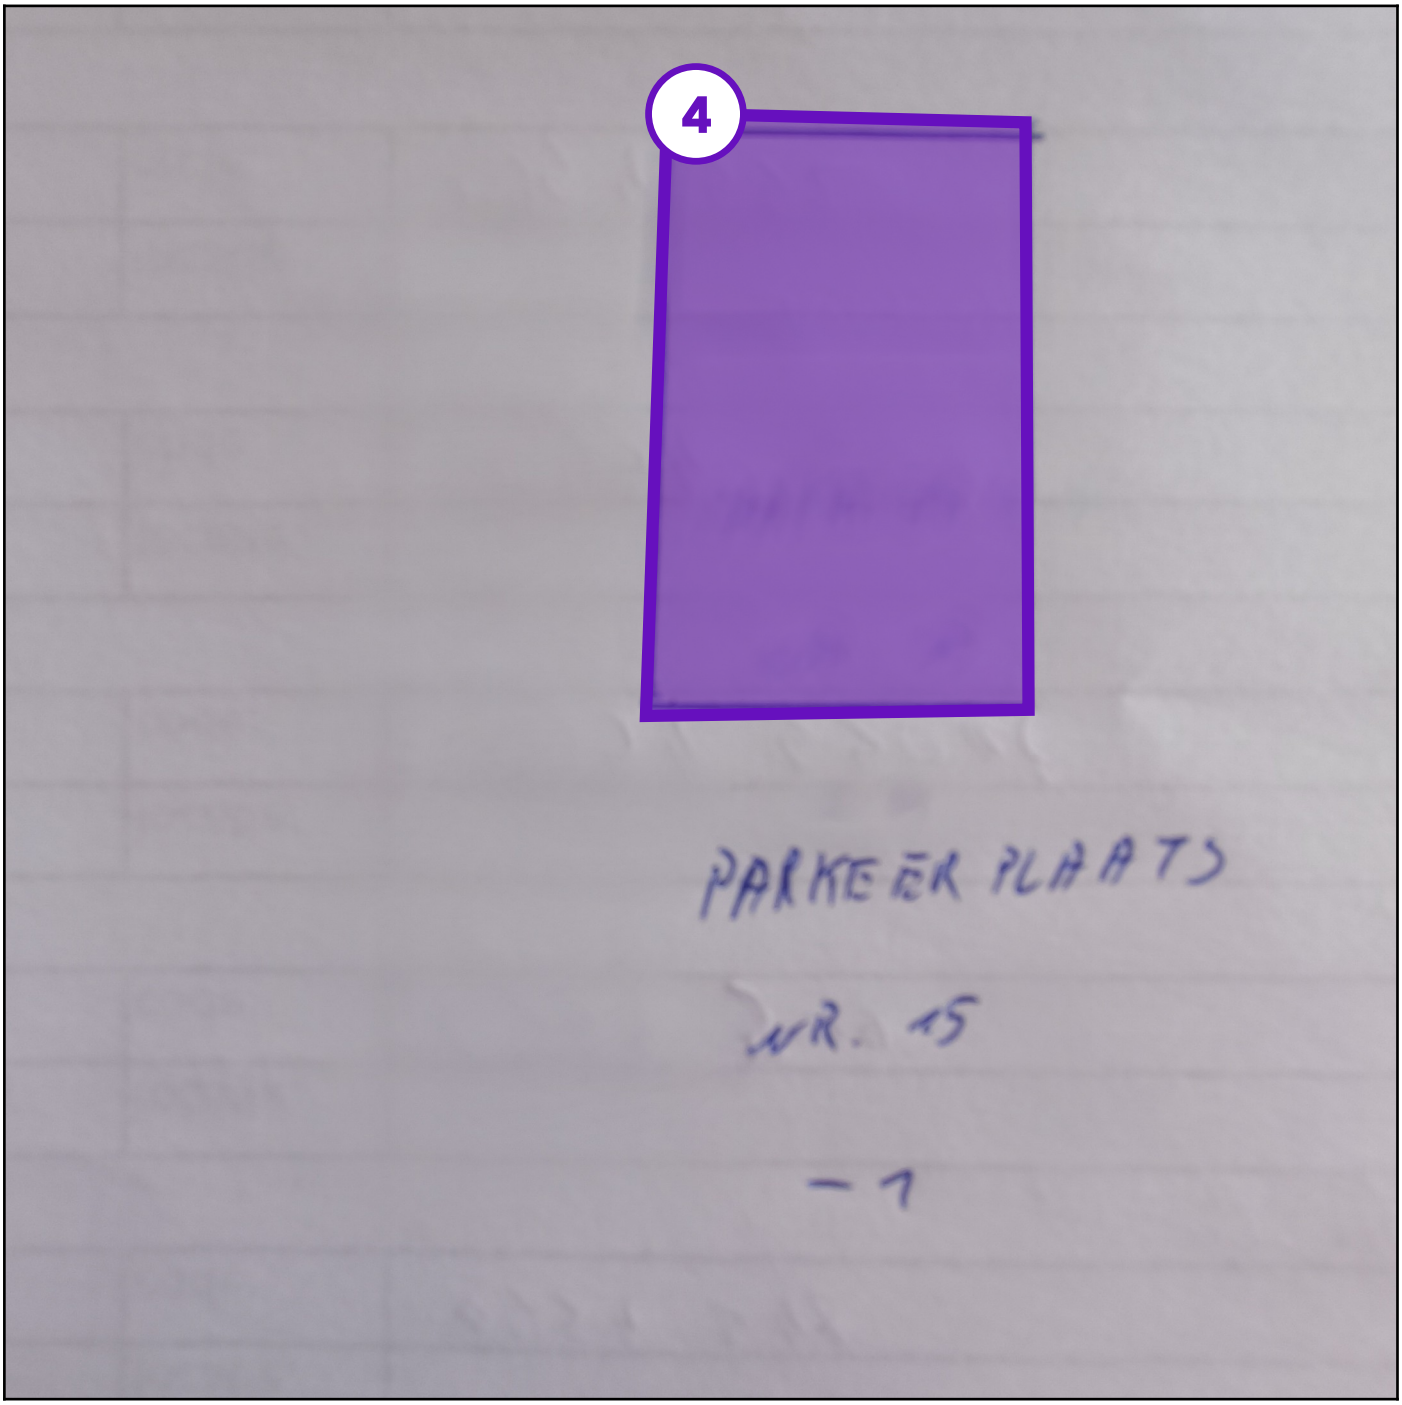
Plan 1.7: parkeerplaat plan -1

Beschrijving	Type	Actie
4. parkeerplaats	Advies	-

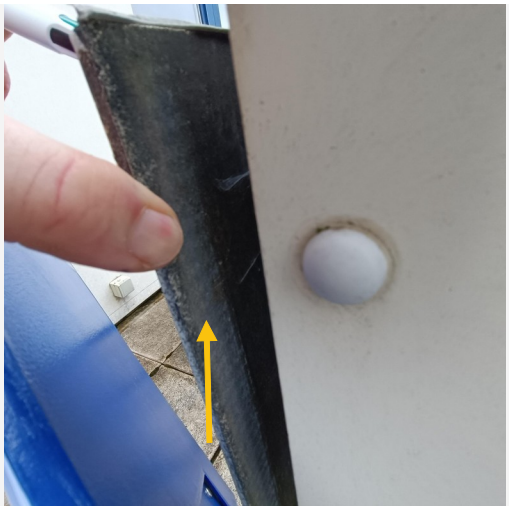
Fiche 1: gevelpanelen

Asbestmateriaal

Het asbestmateriaal valt onder de mijlpaal van 2034.

Eindbeoordeling materiaalrisico	Laag materiaalrisico en/of verlaagde kans op vezelvrijgave

Gebondenheid	Categorie 1: hechtgebonden in oorsprong
Asbestsoort (vezeltype)	Crocidoliet aanwezig
Asbestconcentratie	Laag (< 50%)
Afschermingsgraad van het gehele materiaal	Geheel of deels vrij aan de buitenlucht
Toestand van het materiaal	Licht beschadigd, licht verweerd. Intact materiaal type Pical – asbestboard of categorie III 'gebondenheid'

Beschrijving	gevelpanelen
Omgeving	Buiten
Primaire drager	Wand buitenschil
Asbestmateriaal	Dak- en gevelbekleding - Plaat
Bindmiddel van asbestmateriaal	Cement
Gebondenheid op basis van bindmiddel	Hecht
Hoeveelheid (oppervlakte - dikte - aantal)	• 12,00 m^2 - 1,00 cm - 1 stuk
Totaal volume	0,12 m^3

Verwijderen

- Zorg voor een veilig beheer. Vermijd het beschadigen van het asbestmateriaal. Controleer de toestand jaarlijks op wijzigingen.

- Eenvoudige handelingen: mag via doe-het-zelf of door werknemer(s) met opleidingsattest eenvoudige handelingen
  De plaat kan voorzichtig losgemaakt worden , extra bevochtigen om stof te voorkomen + dragen van de nodige beschermingsmiddelen (mondmasker ffp3, handschoenen,tyvec) Bij de gemeente/containerpark afsluitzakken halen om dubbel in te pakken en af te voeren naar het containerpark als hechtgebonden asbestafval.

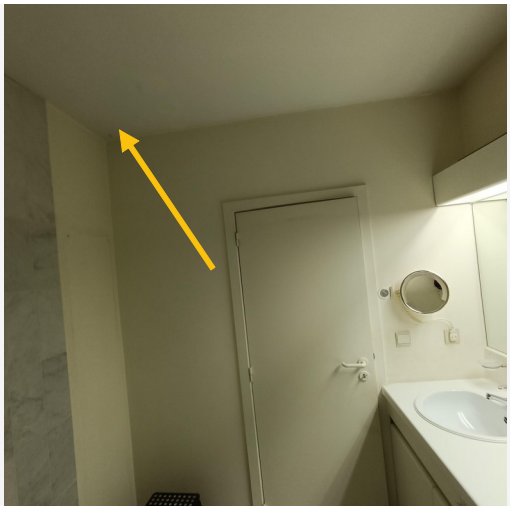
Fiche 9: plafondpleister

Geen asbest

#	Type	Referentie	Resultaat
9.1	Mengmonster	02	Geen asbest
