Asbestinventarisattest

Oudenaardsesteenweg 69, 8500 Kortrijk

Attestnummer : **20230602-000049.000**
Uitgegeven op : **02.06.2023**
Geldig tot : **02.06.2033**

Asbestveilig

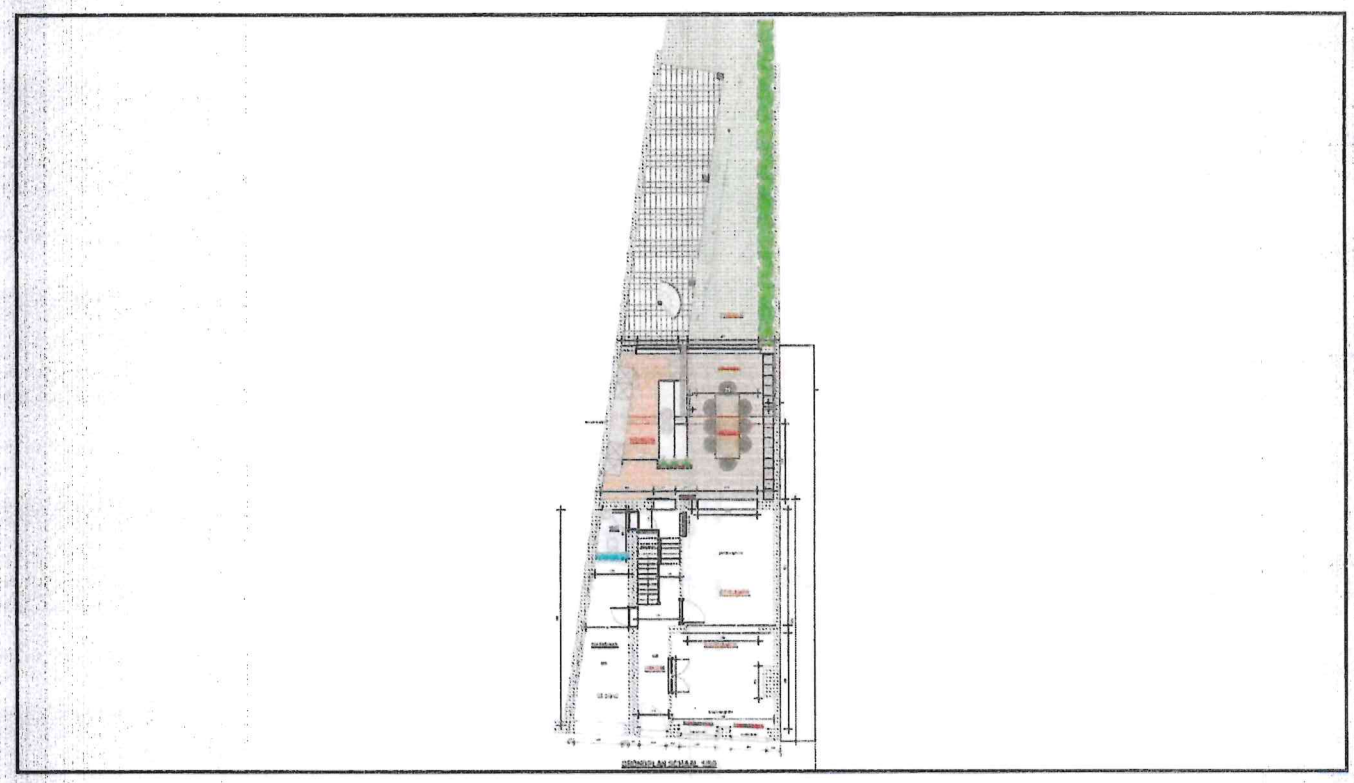
Plan 1.3: 1ste verdieping

Beschrijving	Type	Actie
2. Deksteen	Asbestmateriaal	Zorgvuldig beheren

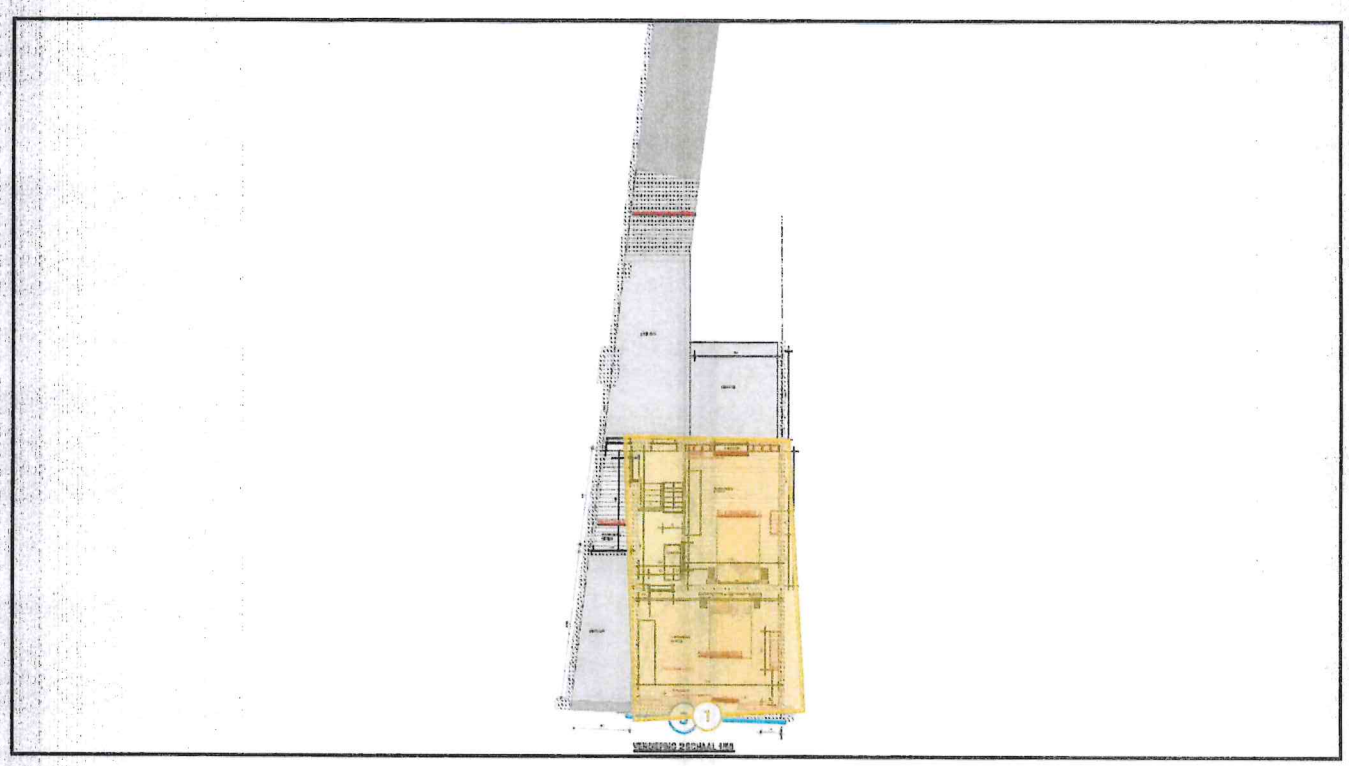
Plan 1.4: 2de verdieping

Beschrijving	Type	Actie
1. Onderdak	Asbestmateriaal	Zorgvuldig beheren
3. kunstleien op dak	Geen asbest	-
