# Asbestinventarisattest

Stationsstraat 86, 8551 Zwevegem

Attestnummer : **20260311-000179.000**
Uitgegeven op : **11.03.2026**
Geldig tot : **11.03.2031**

## Niet-asbestveilig

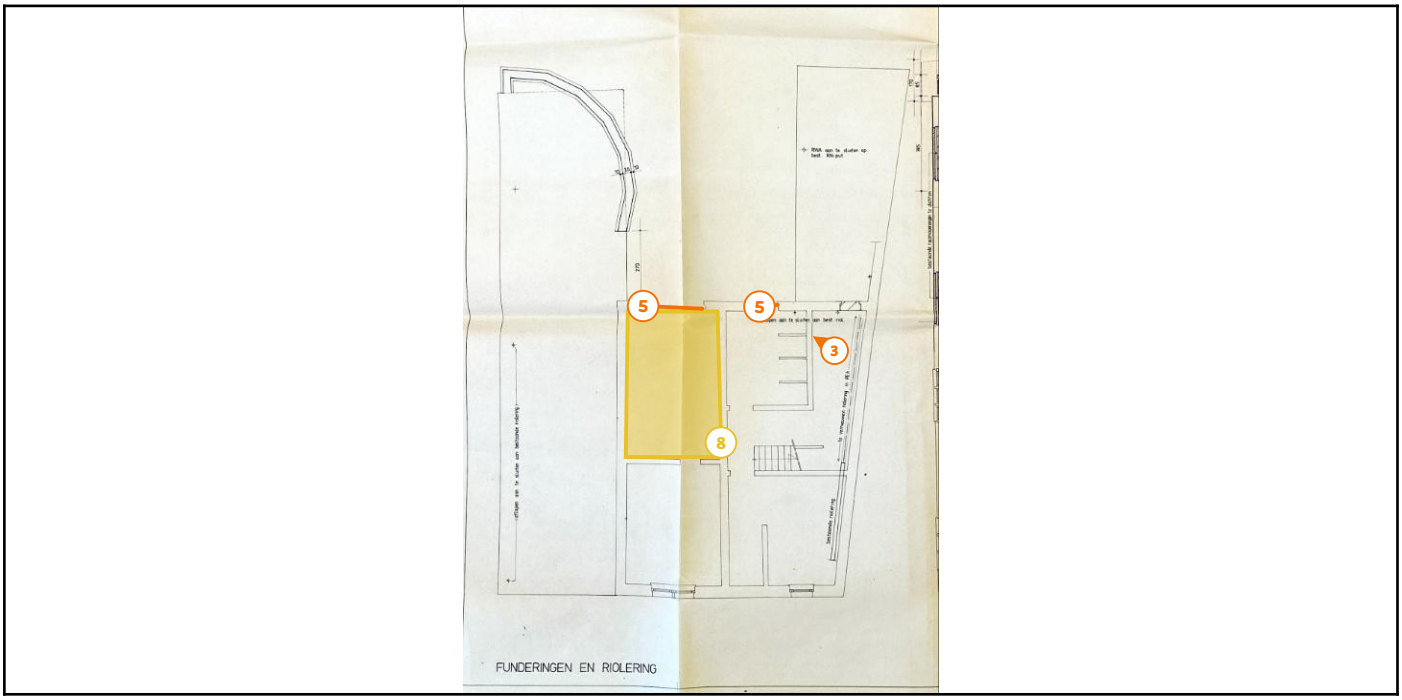
# Plan 1.2: kelder

| Beschrijving | Type | Actie |
|---|---|---|
| 3. Zekeringskast in bakeliet | Asbestmateriaal | Verwijderen |
| 5. Mastiek deur en ramen kelder + toilet | Asbestmateriaal | Verwijderen |
| 8. Vloer in massal | Asbestmateriaal | Zorgvuldig beheren |

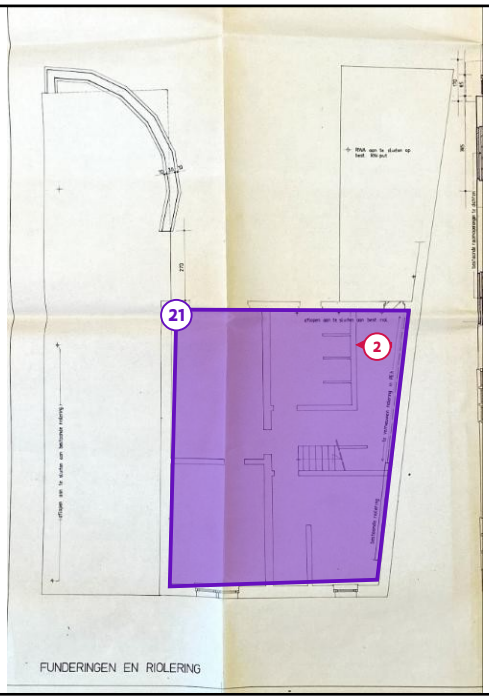
# Plan 1.3: kelder

| Beschrijving | Type | Actie |
|---|---|---|
| 2. pakkingen ton kelder | Asbestmateriaal | Dringend verwijderen |

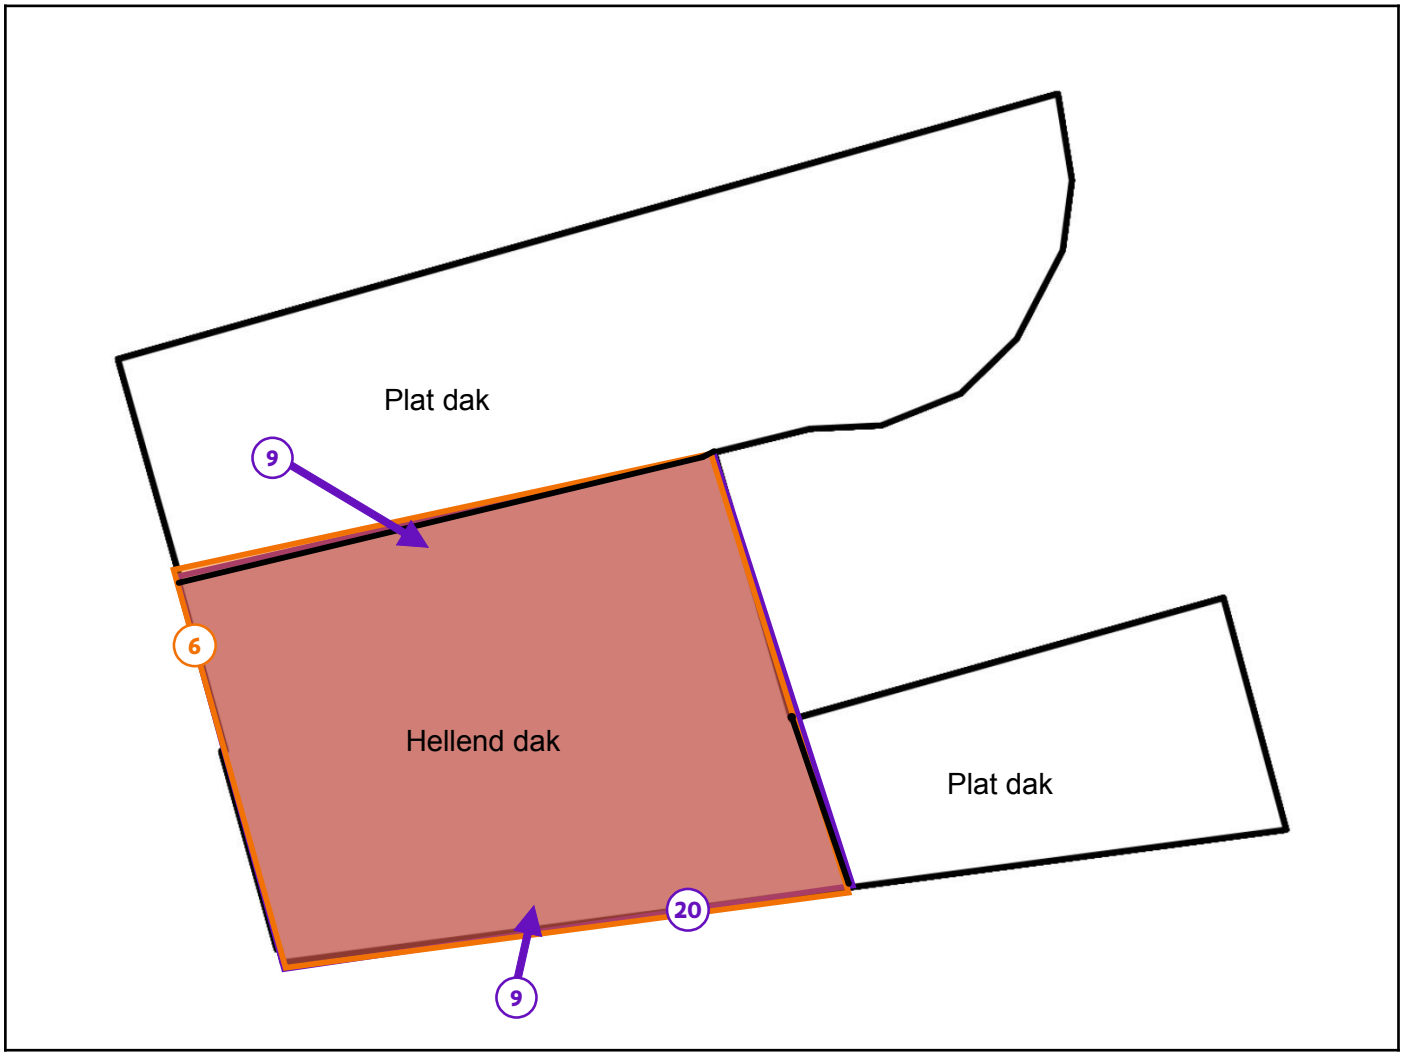
# Plan 1.14: Dakplan

| Beschrijving | Type | Actie |
|---|---|---|
| 6. Onderdak | Asbestmateriaal | Maatregelen nemen |
| 9. schoorstenen | Beperking | - |

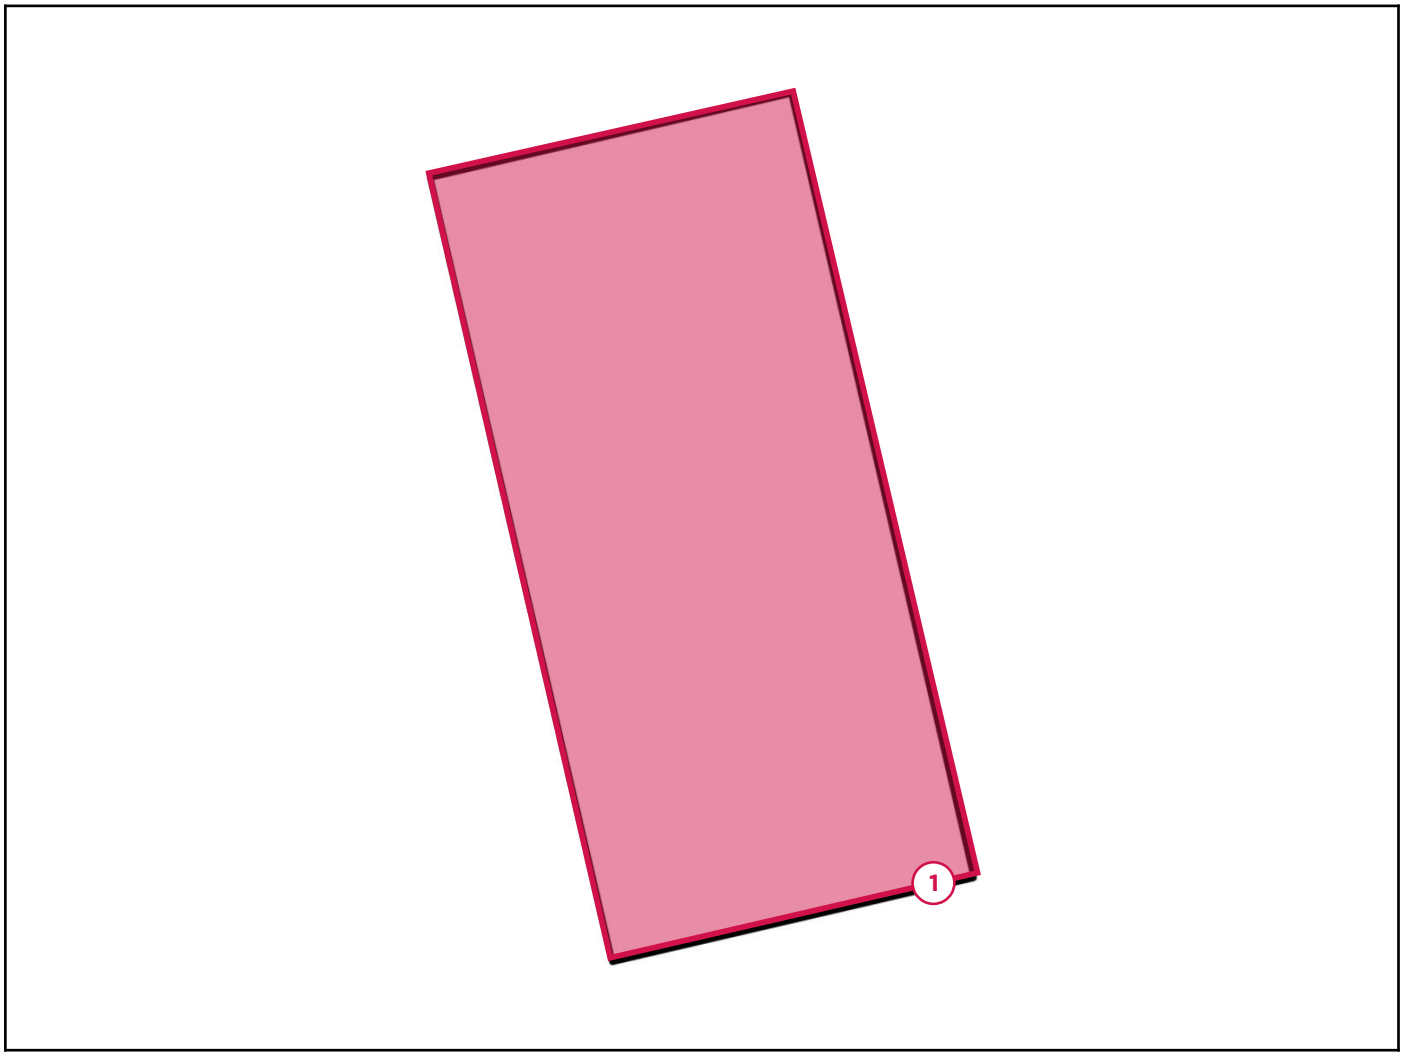
# Plan 2.1: Tuinberging plan

| Beschrijving | Type | Actie |
|---|---|---|
| 1. Golfplaten tuinberging | Asbestmateriaal | Dringend verwijderen |

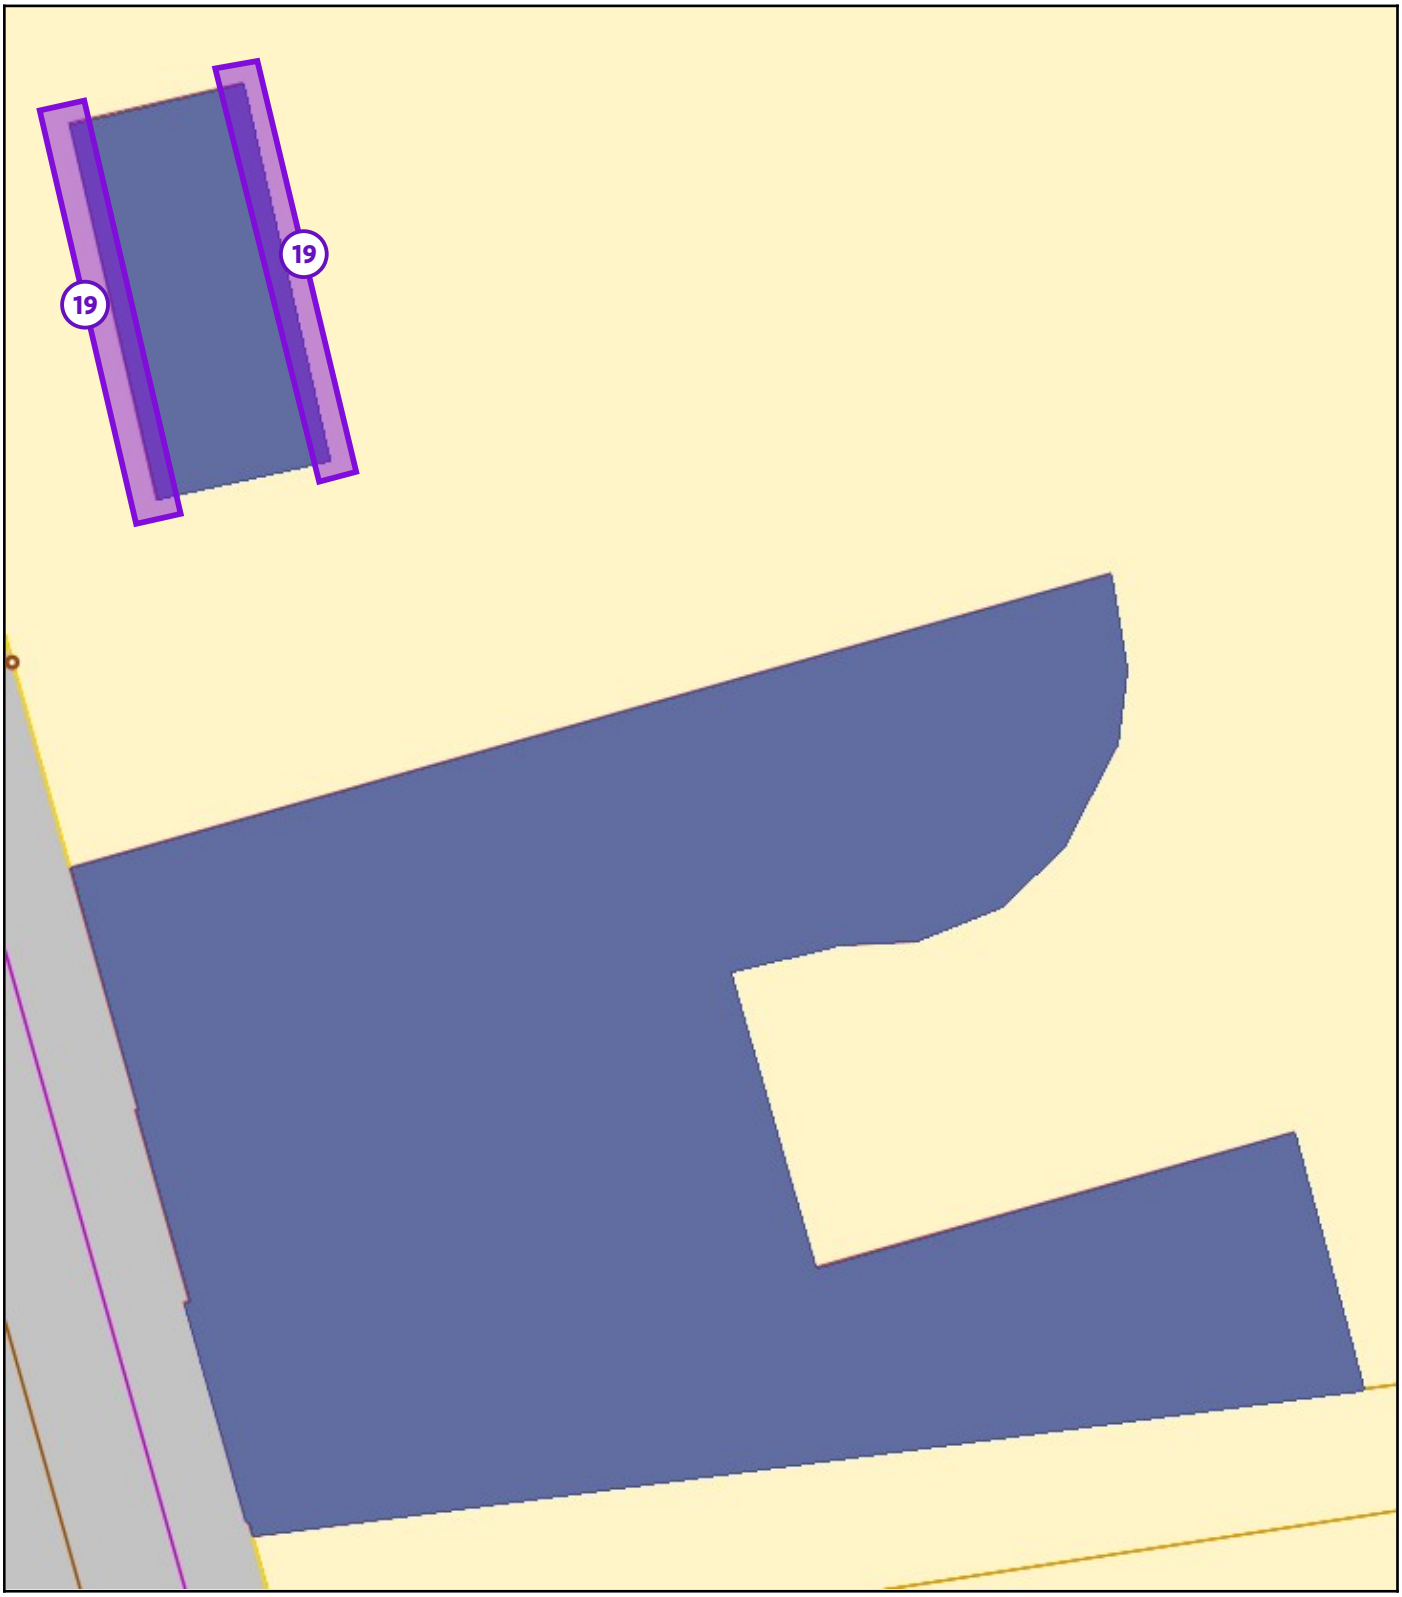
# Plan 3.1: Afdruipzones/afvloeizones

| 19. afdruipzone golfplaten | Afdruipzone/afvloeizone | - |

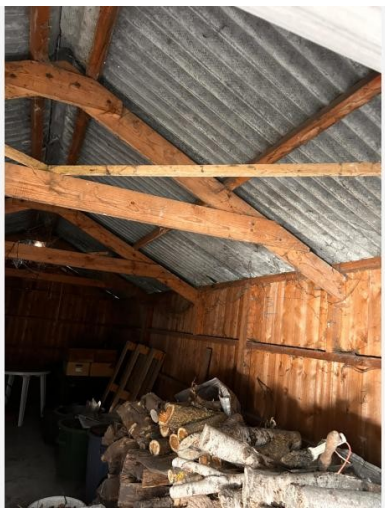
# Fiche 1: Golfplaten tuinberging

| **Eindbeoordeling materiaalrisico** | Hoog materiaalrisico en/of hoge kans op vezelvrijgave |

Deze toepassing kan door een aannemer die over een opleidingsattest eenvoudige handelingen beschikt of door een particulier (doe-het-zelf), verwijderd worden indien er geen verhoogd risico op vrijgave van asbestvezels (max. concentratie 0,01 vezels/cm3 - CODEX Art. VI.3-54) ontstaat en de toepassing voorafgaand wordt gefixeerd/bevochtigd.

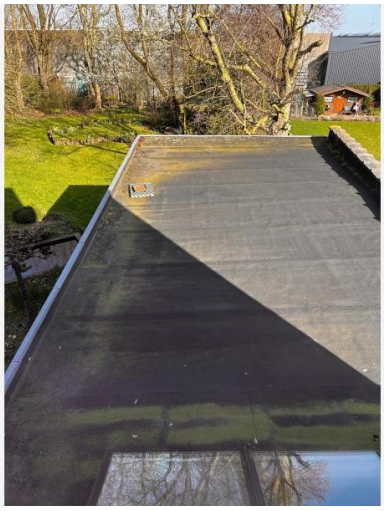
| **Eindbeoordeling materiaalrisico** | Verhoogd materiaalrisico en/of verhoogde kans op vezelvrijgave |

| **Gebondenheid** | Categorie 1: hechtgebonden in oorsprong |
| **Asbestsoort (vezeltype)** | Crocidoliet aanwezig |

Verwijdering; zonder elektrische apparaten en mooi rond de toepassing alles los maken zodat de toepassing niet breekt.  De verwijderaar met opleidingsattest bevochtigt best eerst de toepassing.
