Asbestinventarisattest

Boomgaardstraat 262, 2600 Antwerpen

Attestnummer : **20261111-000165.000**
Uitgegeven op : **11.11.2026**
Geldig tot : **Onbeperkt** (tenzij de toestand wijzigt)

Asbestveilig (maar mogelijk niet asbestvrij)

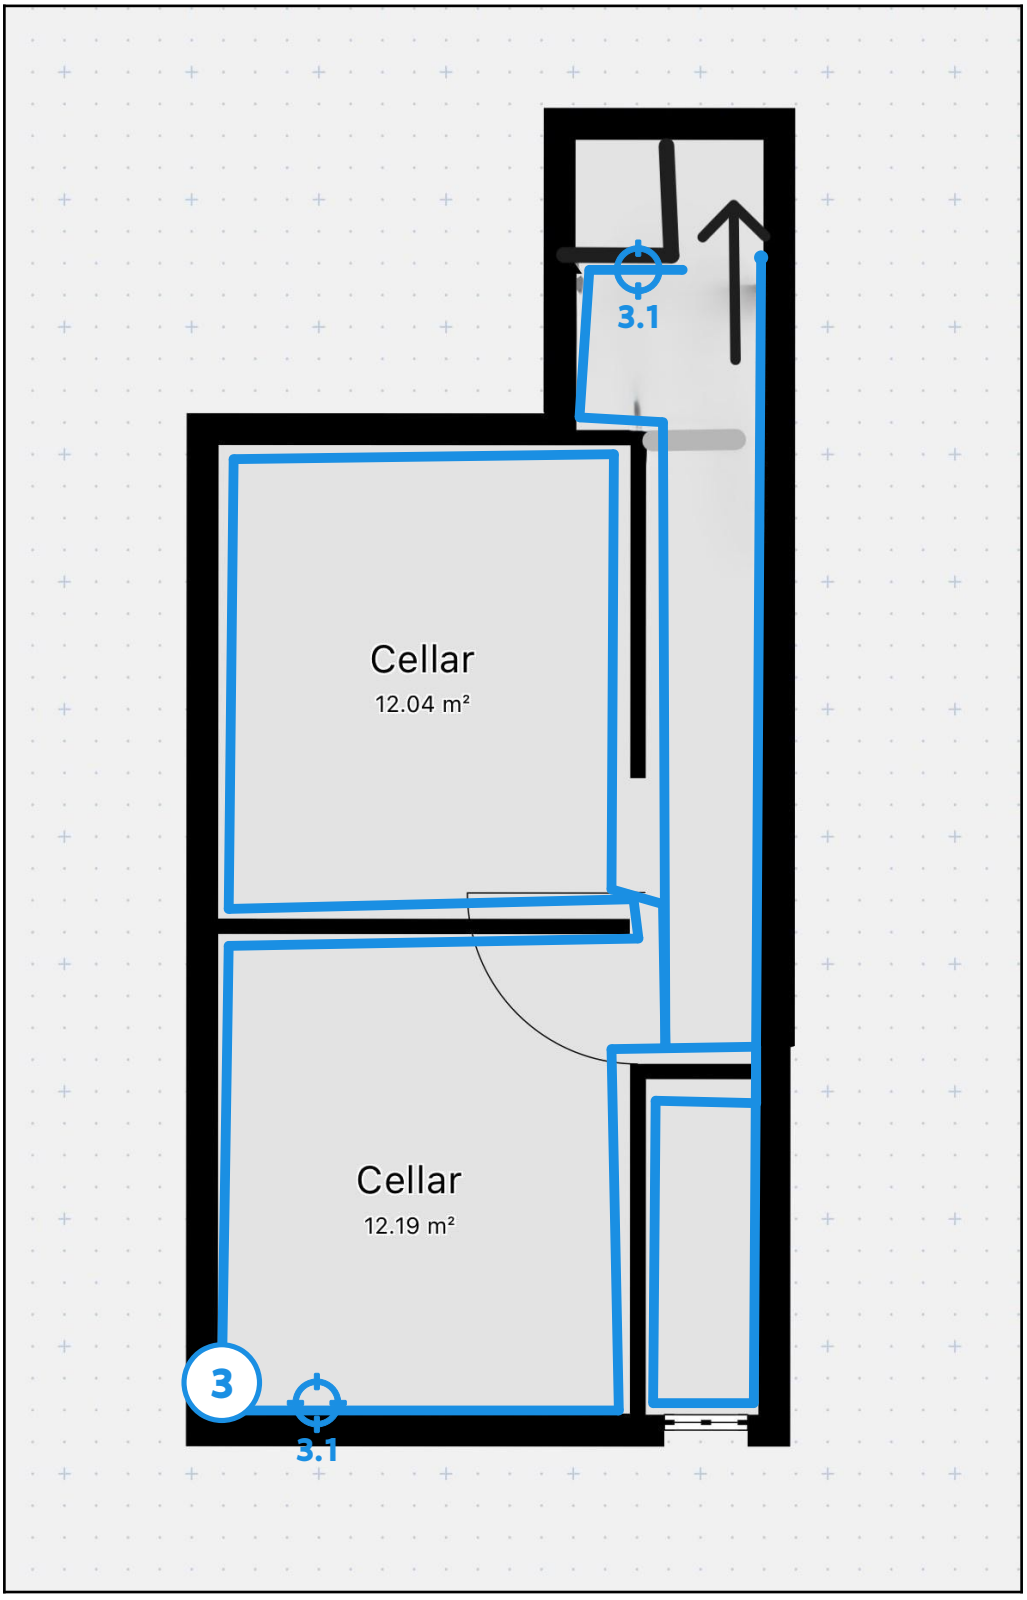
Plan 1.1: Kelder

3. Muurpleister in kelder	Geen asbest	-
3.1 Code: Ck	Mengmonster	-

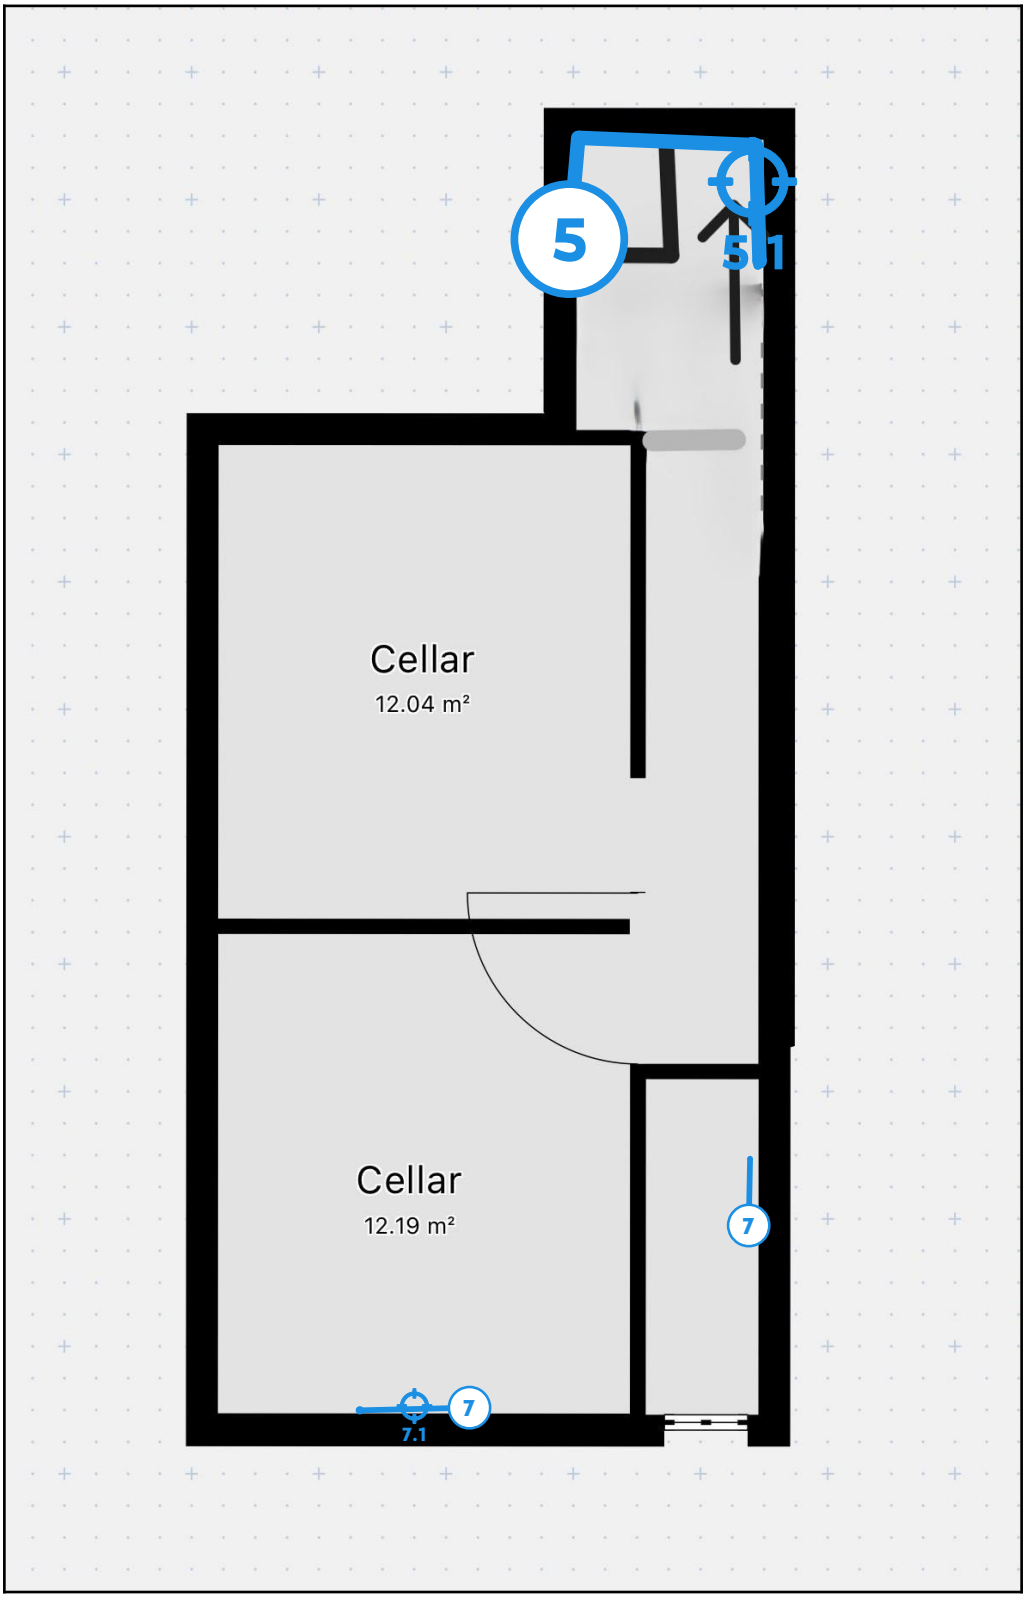
Plan 1.2: Kelder

5. Muurpleister	Geen asbest	-
5.1 Code: Pw	Mengmonster	-
7. Stopverf	Geen asbest	-
7.1 Code: Sv	Puntmonster	-

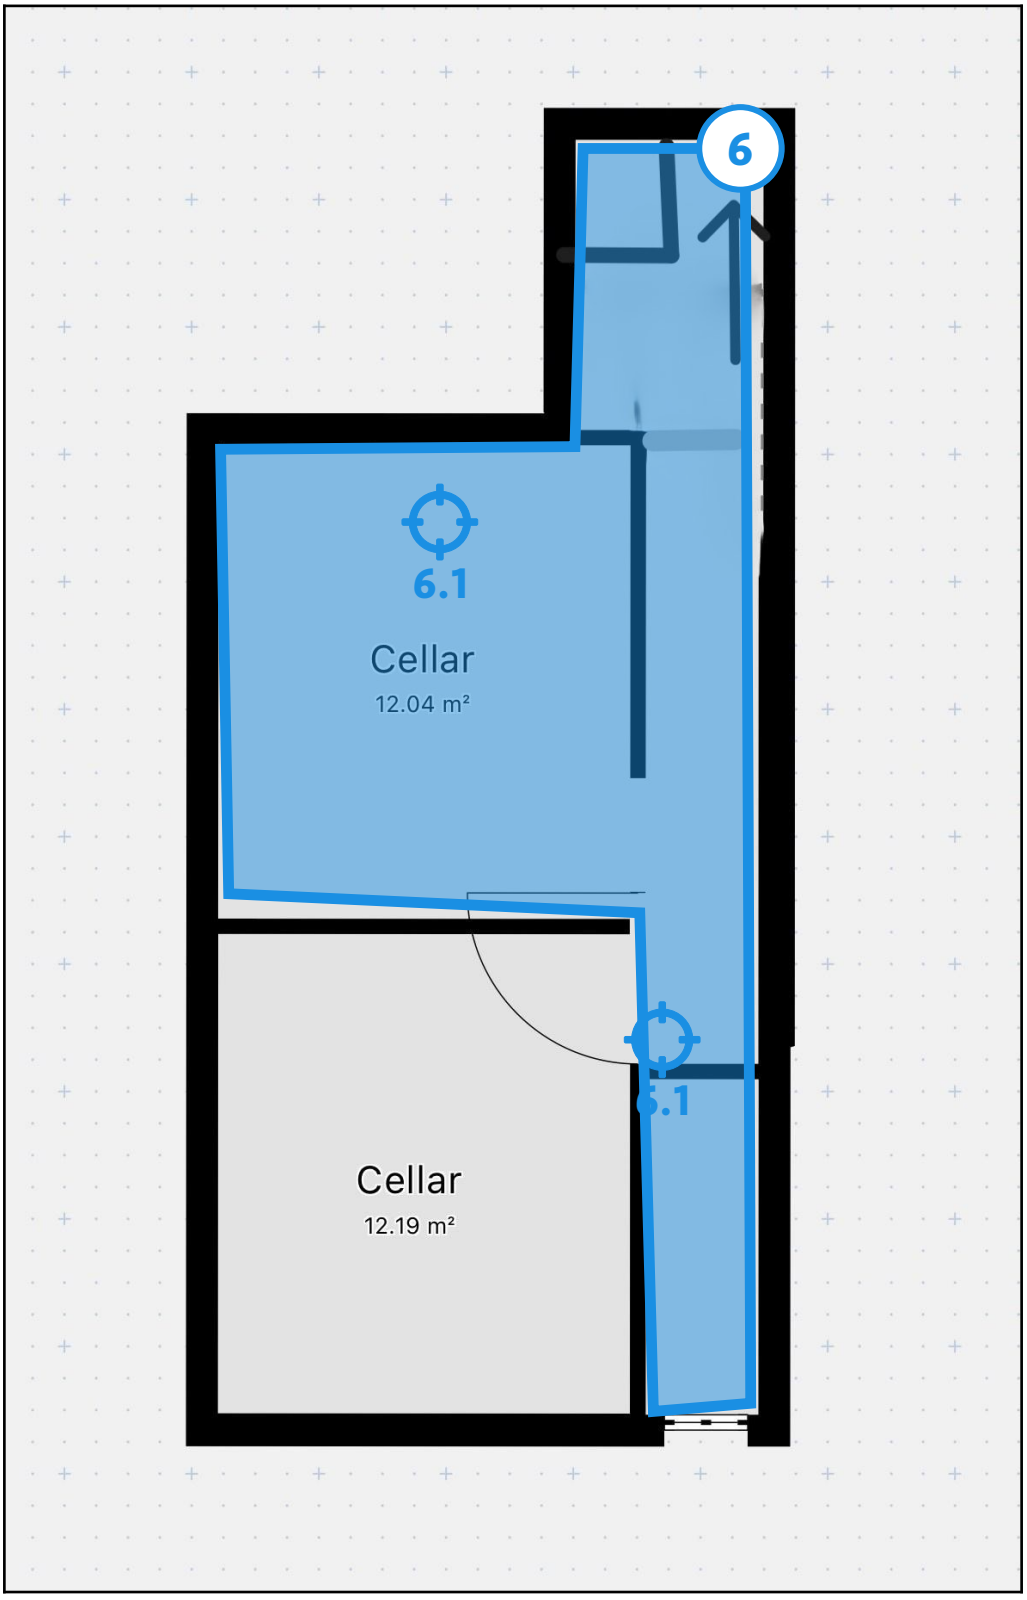
Plan 1.3: Kelder

6. Plafondpleister in kelder	Geen asbest	-
6.1 Code: Ppk	Mengmonster	-

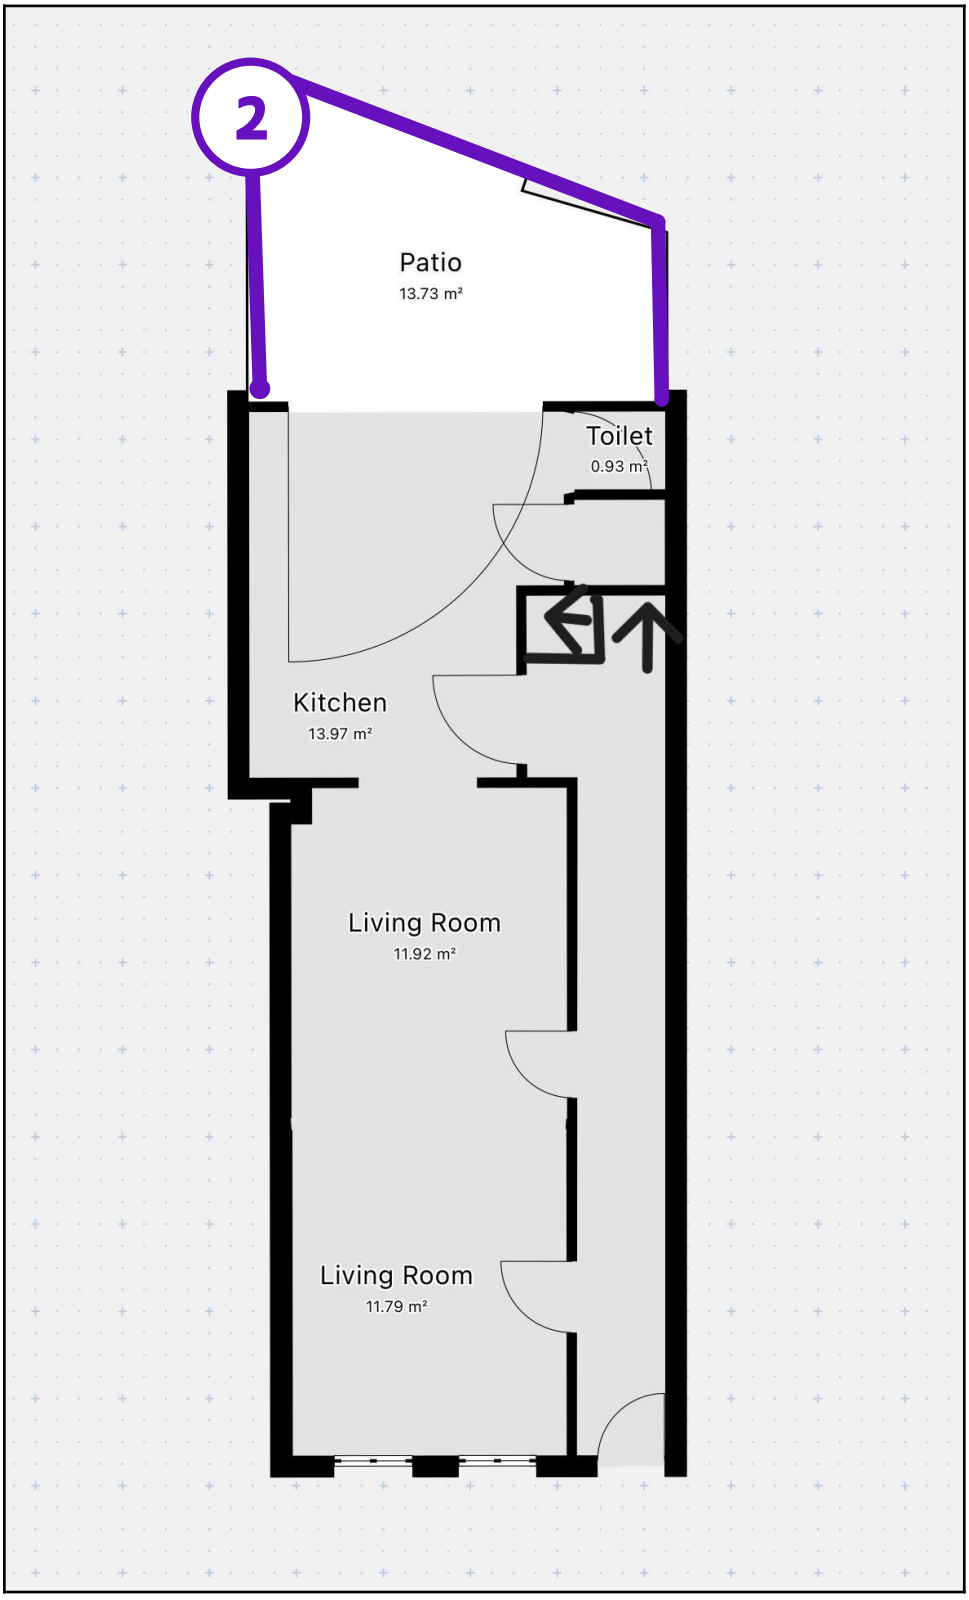
Plan 1.4: Gelijkvloers

2. crepi op privatieve gevels	Advies	-

Achteraan bevindt er zich crepi op de privatieve gevels

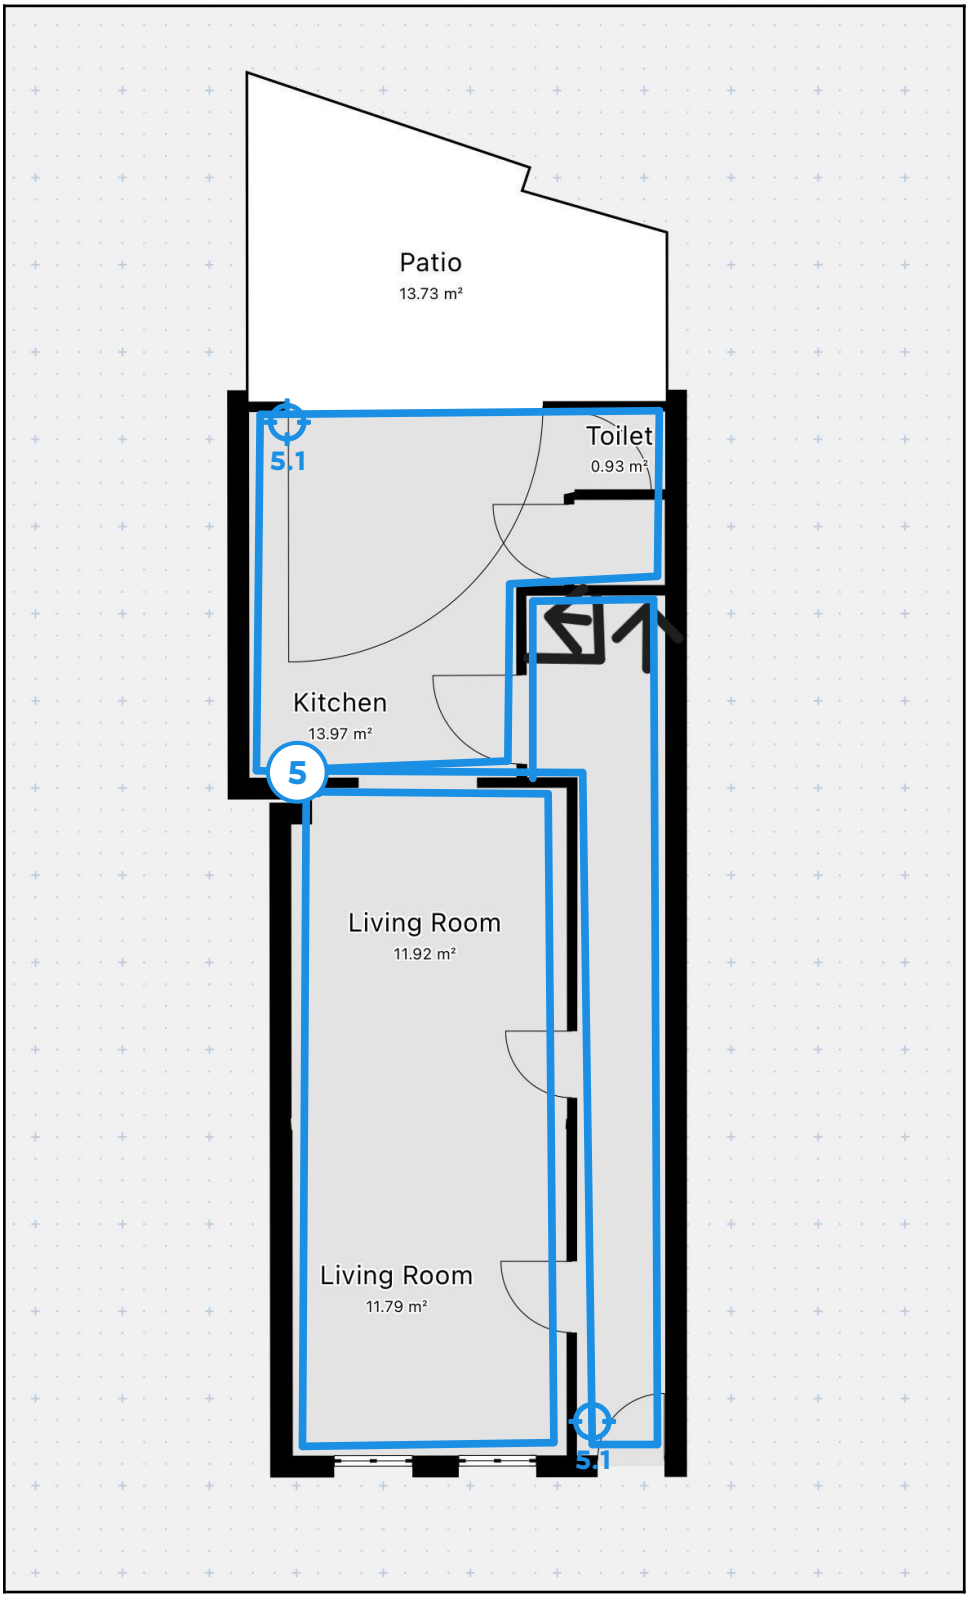
Plan 1.5: Gelijkvloers

5. Muurpleister	Geen asbest	-
5.1 Code: Pw	Mengmonster	-

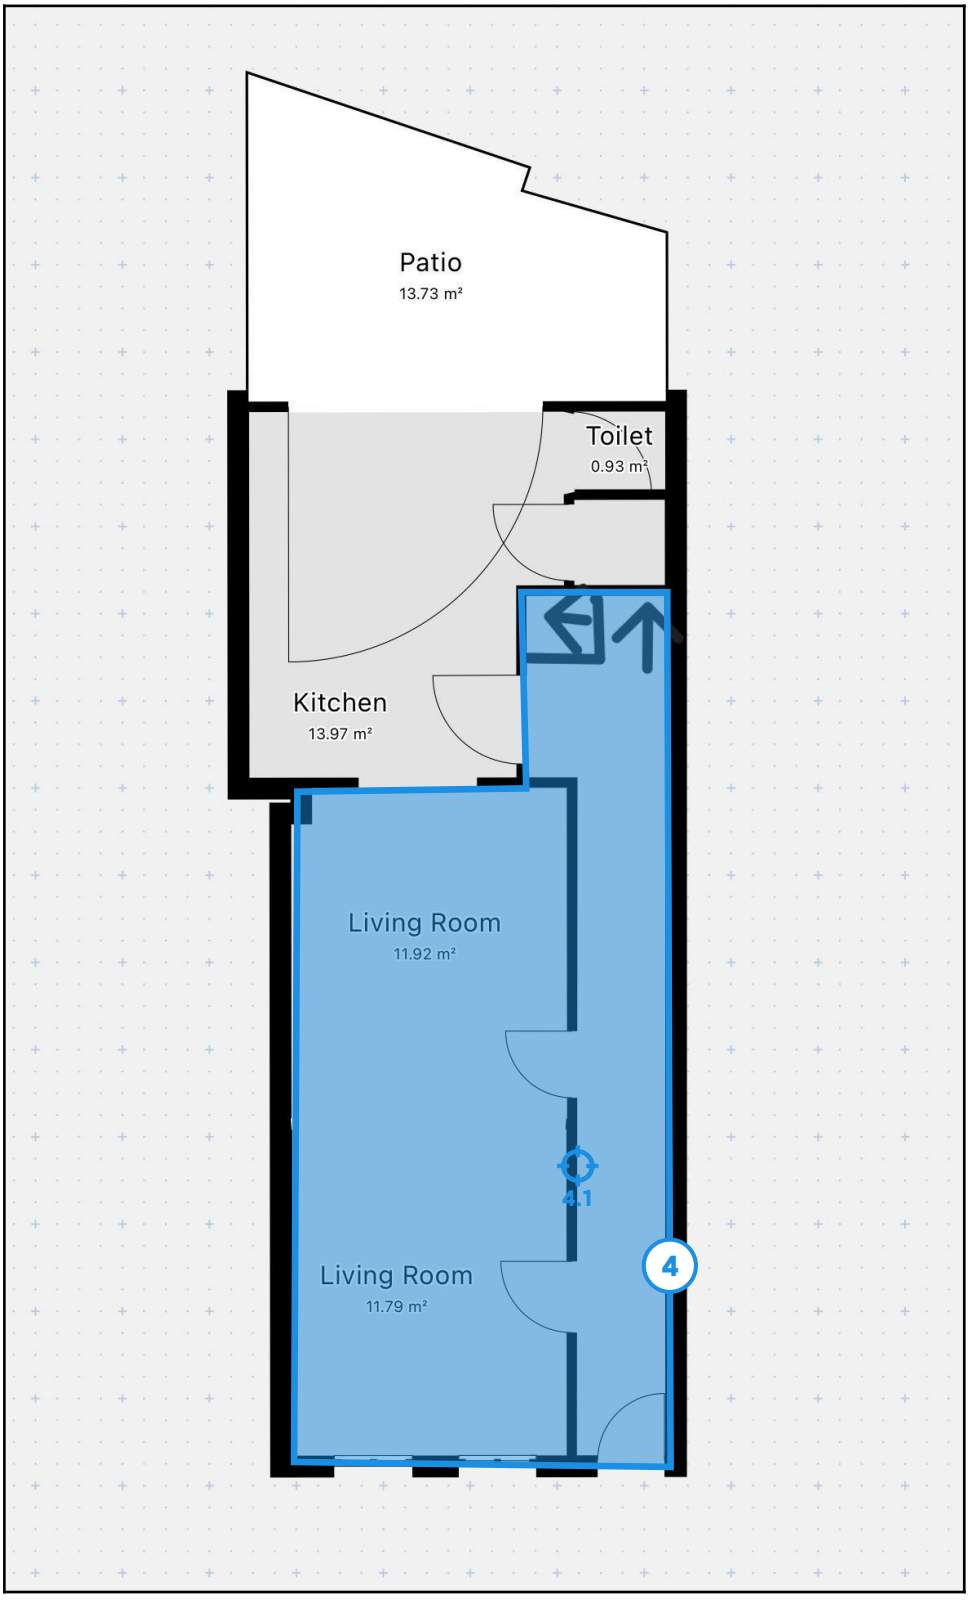
Plan 1.6: Gelijkvloers

4. Plafondpleister	Geen asbest	-
4.1 Code: Pp	Mengmonster	-

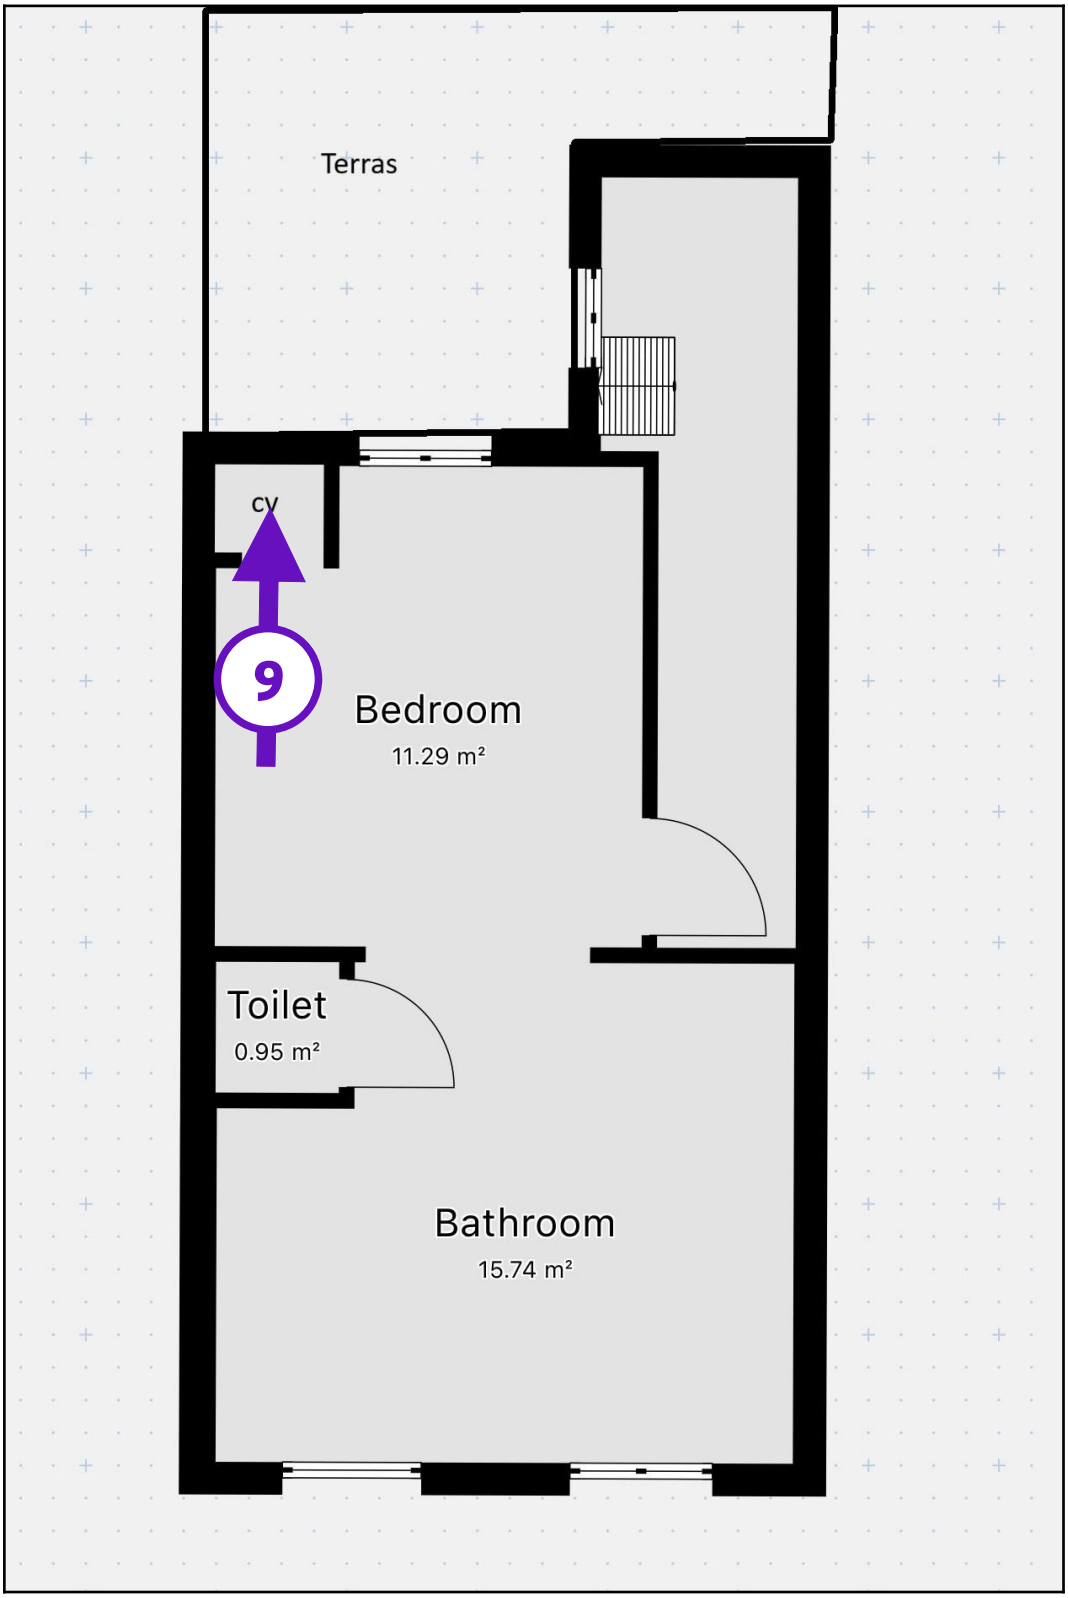
Plan 1.8: 1e verdieping

9. CV Ketel niet verdacht	Overige ruimte of materiaal	-

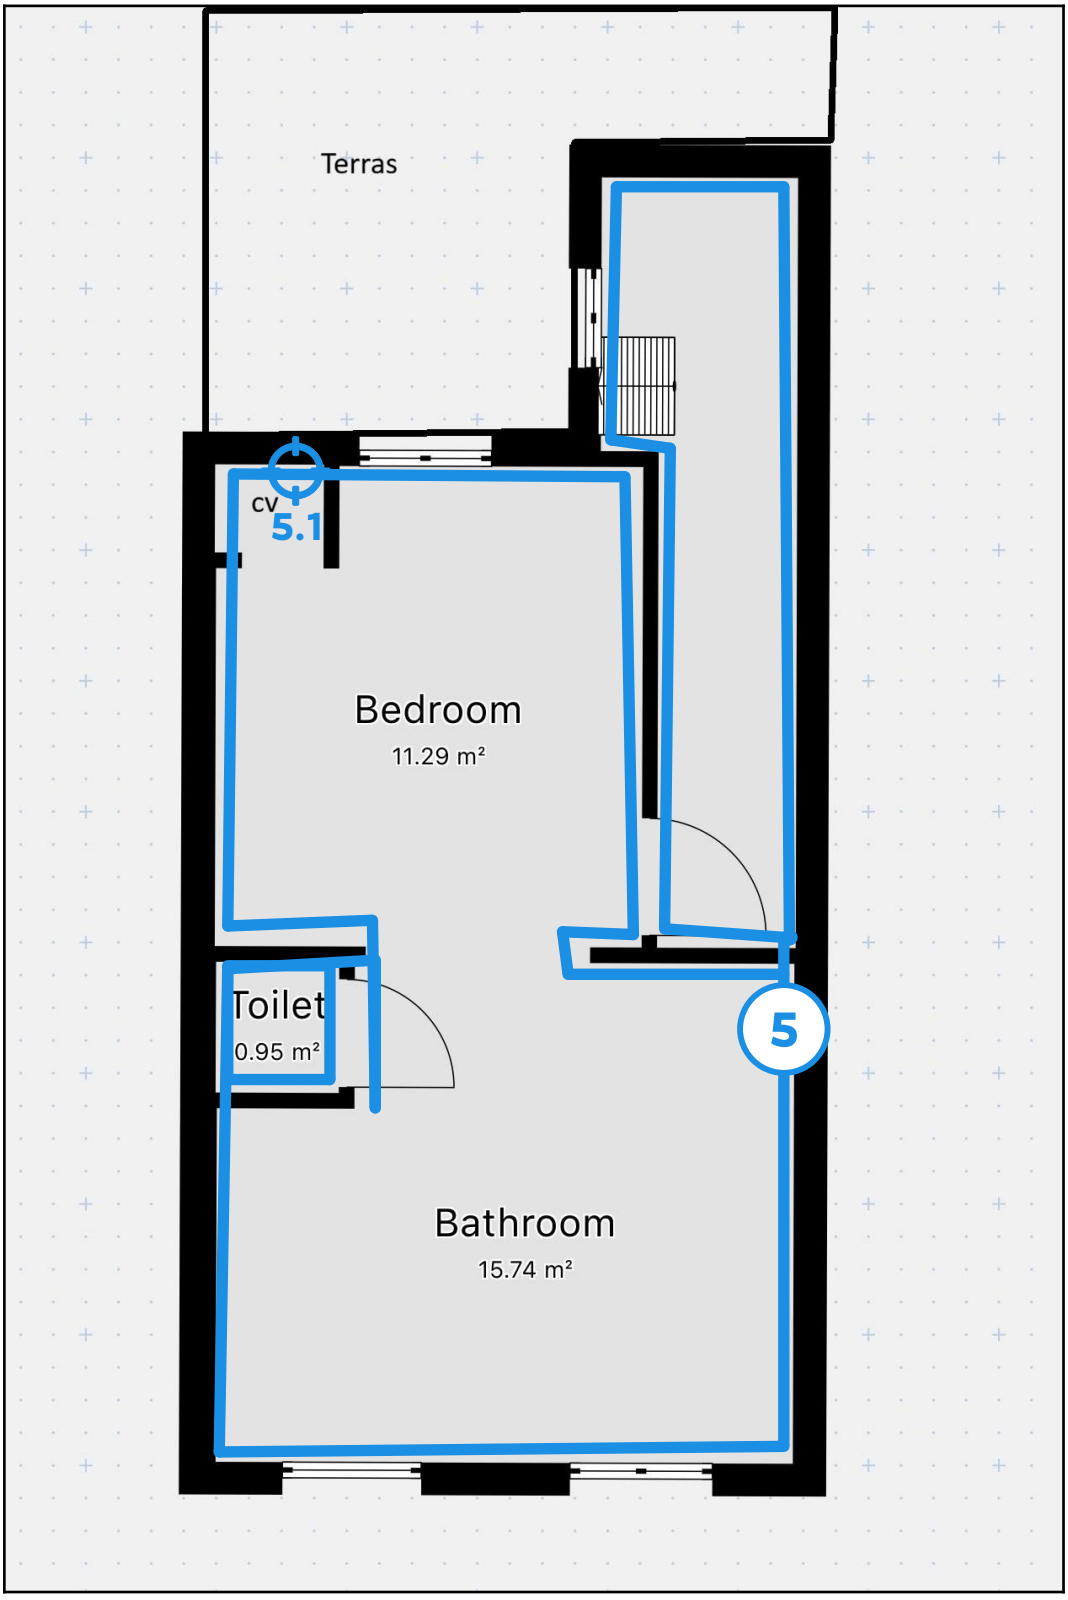
Plan 1.9: 1e verdieping

5. Muurpleister	Geen asbest	-
5.1 Code: Pw	Mengmonster	-

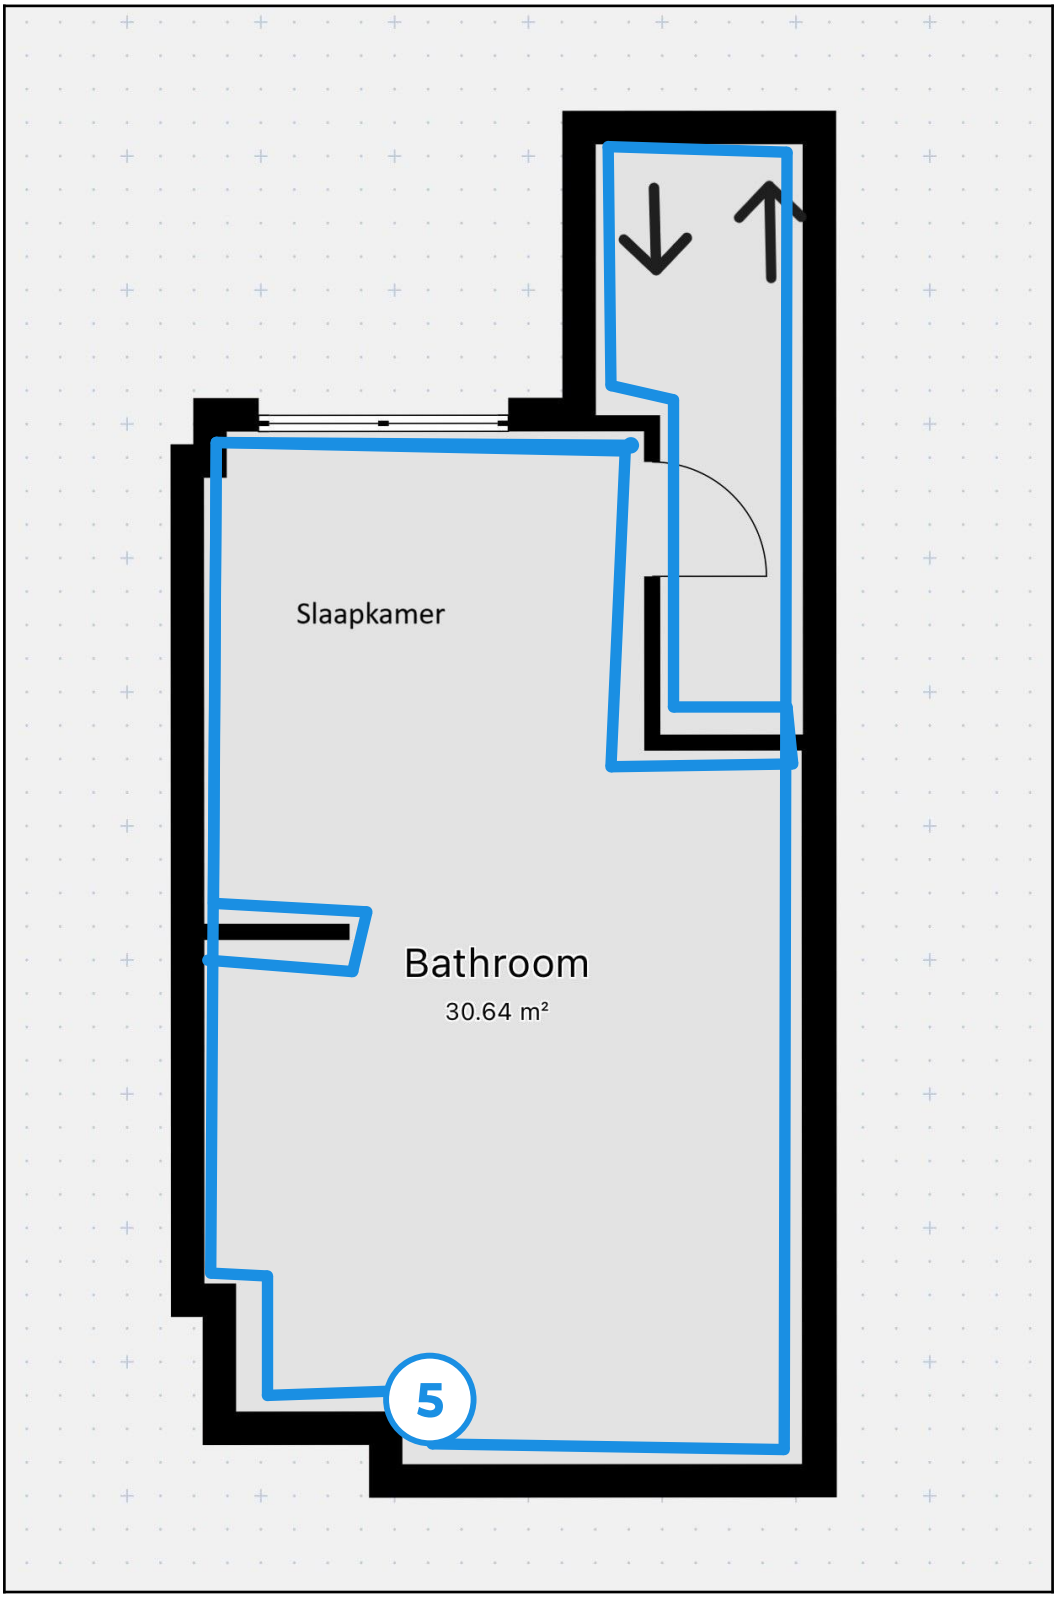
Plan 1.12: 2e verdieping

5. Muurpleister	Geen asbest	-

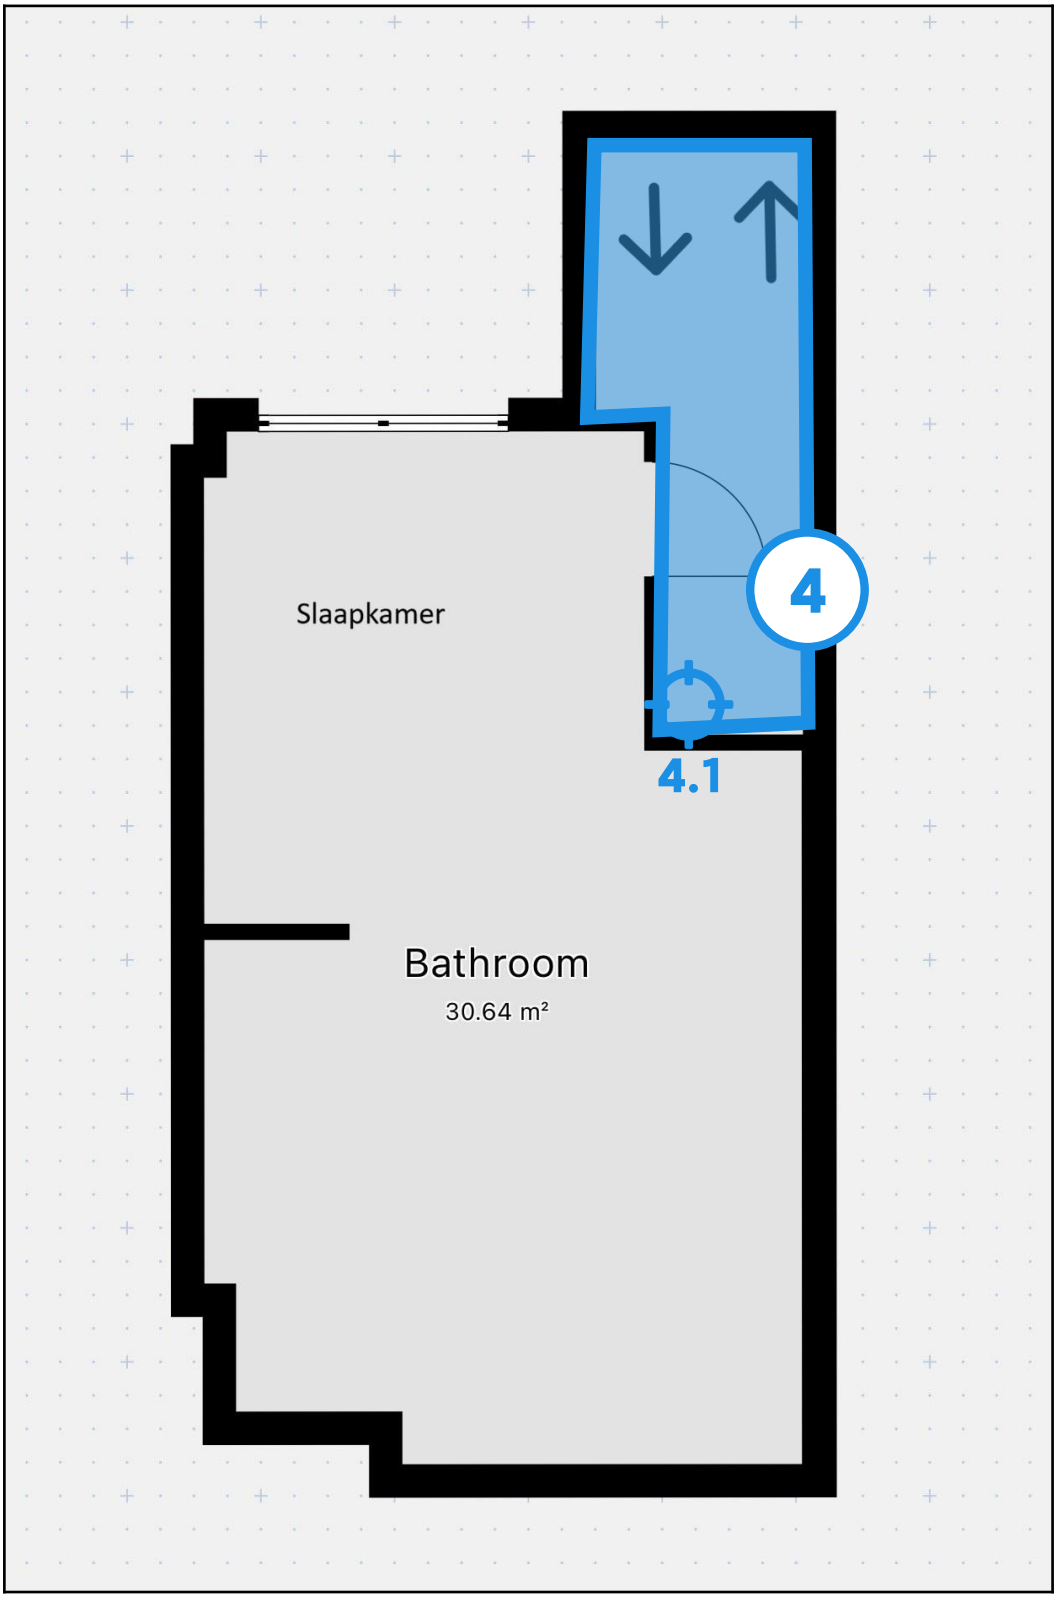
Plan 1.13: 2e verdieping

4. Plafondpleister	Geen asbest	-
4.1 Code: Pp	Mengmonster	-

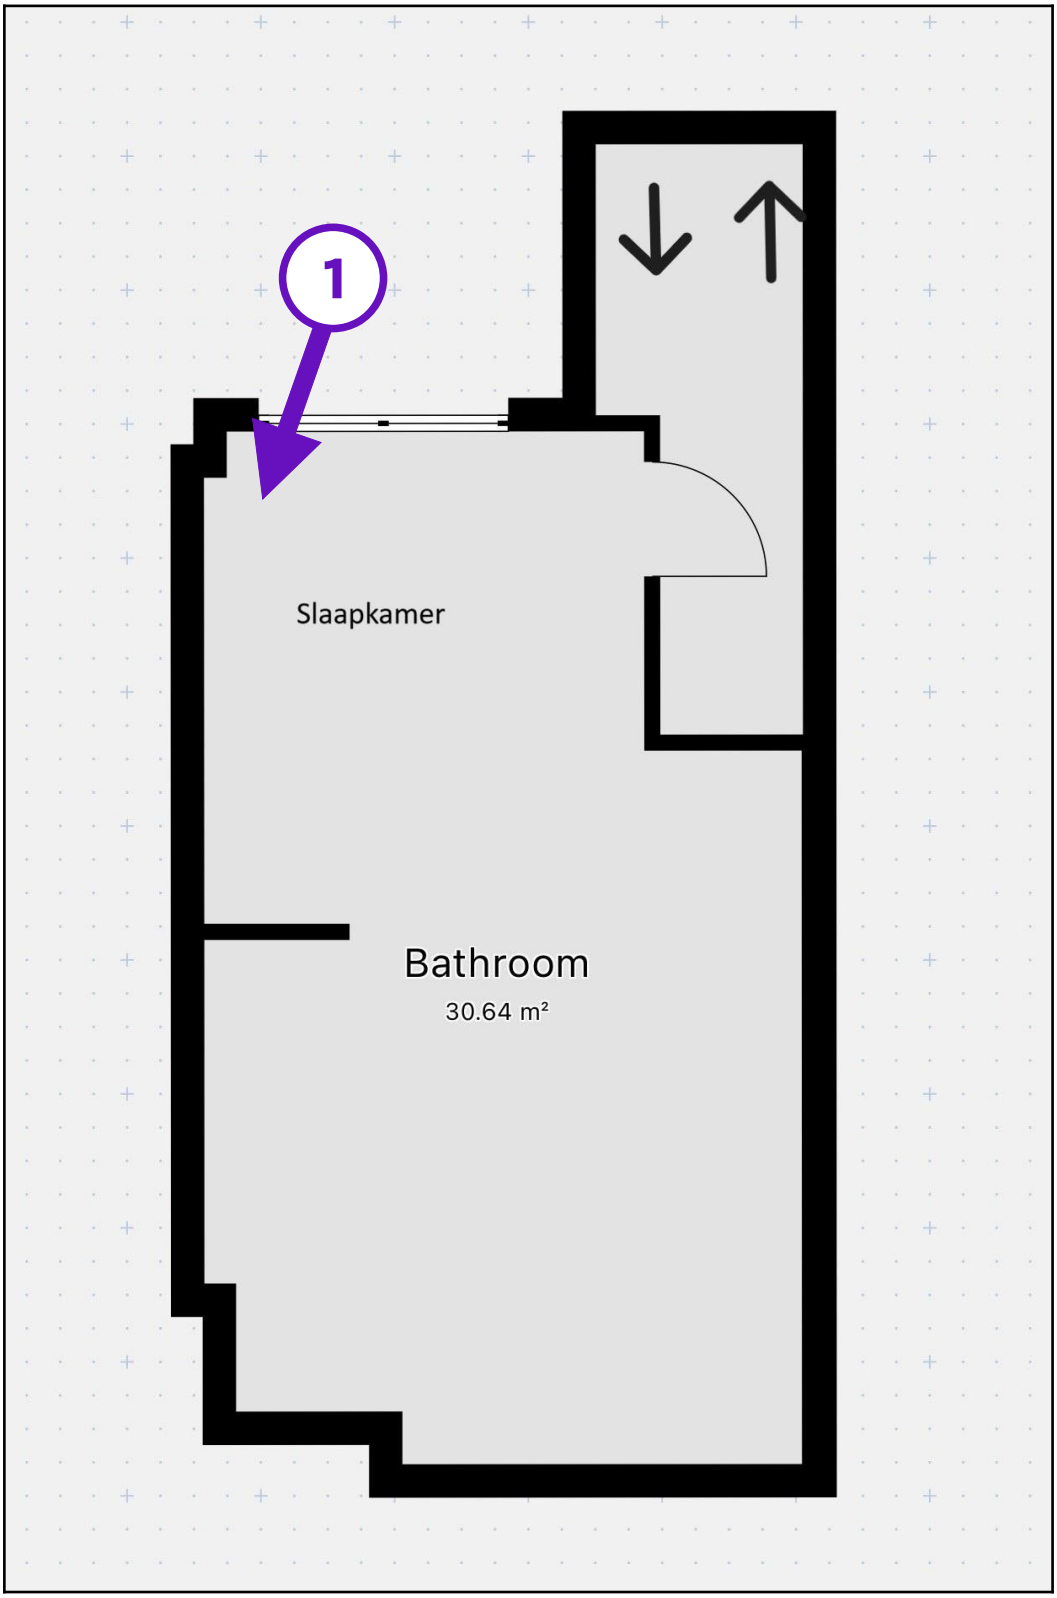
Plan 1.14: 2e verdieping

1. Schouw op het dak (beperkingsfiche)	Beperking	-

Reden: Het te onderzoeken materiaal situeert zich hoger dan 3,50 m te rekenen vanaf een veilige ondergrond

Uitleg van de asbestdeskundige: Bij werken (dak of reiniging schouw) kan een stelling geplaatst worden , het is niet duidelijk of er asbestverdachte materialen aanwezig zijn in/rond de schouw.

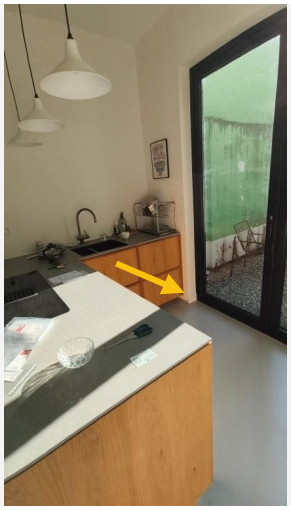
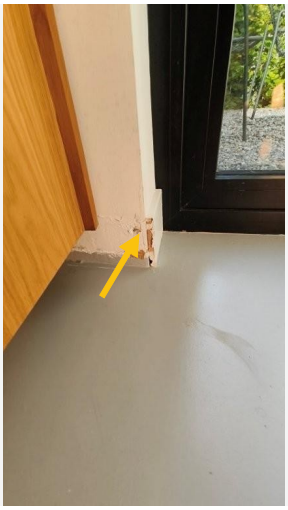
Fiche 5: Muurpleister

Geen asbest

#	Type	Referentie	Resultaat
5.1	Mengmonster	Pw	Geen asbest

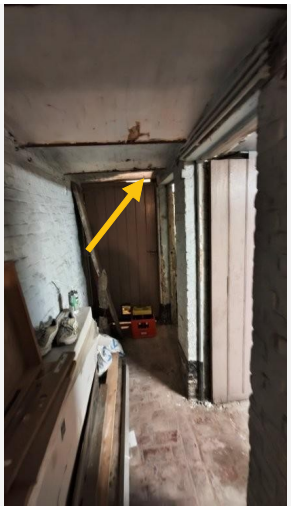
Fiche 6: Plafondpleister in kelder

Geen asbest

#	Type	Referentie	Resultaat
6.1	Mengmonster	Ppk	Geen asbest
