Asbestinventarisattest

Rabotstraat 18, 9000 Gent

Attestnummer : **20261116-000321.000**
Uitgegeven op : **16.11.2026**
Geldig tot : **Onbeperkt** (tenzij de toestand wijzigt)

Asbestveilig (maar mogelijk niet asbestvrij)

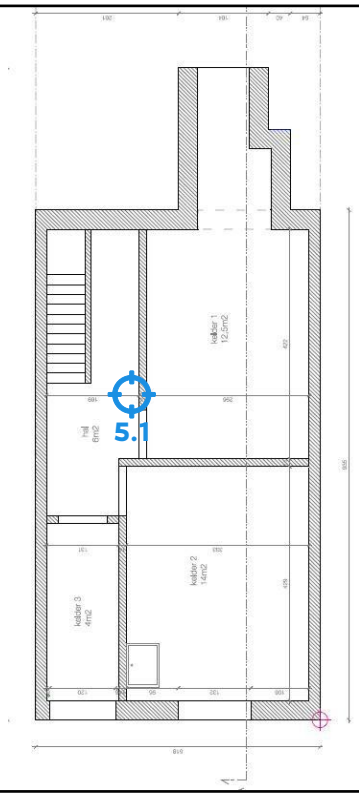
Plan 1.1: kelder

alle wanden zijn bepleisterd

Beschrijving	Type	Actie
5. Muurpleister	Geen asbest	-
5.1 Code: 01	Mengmonster	-

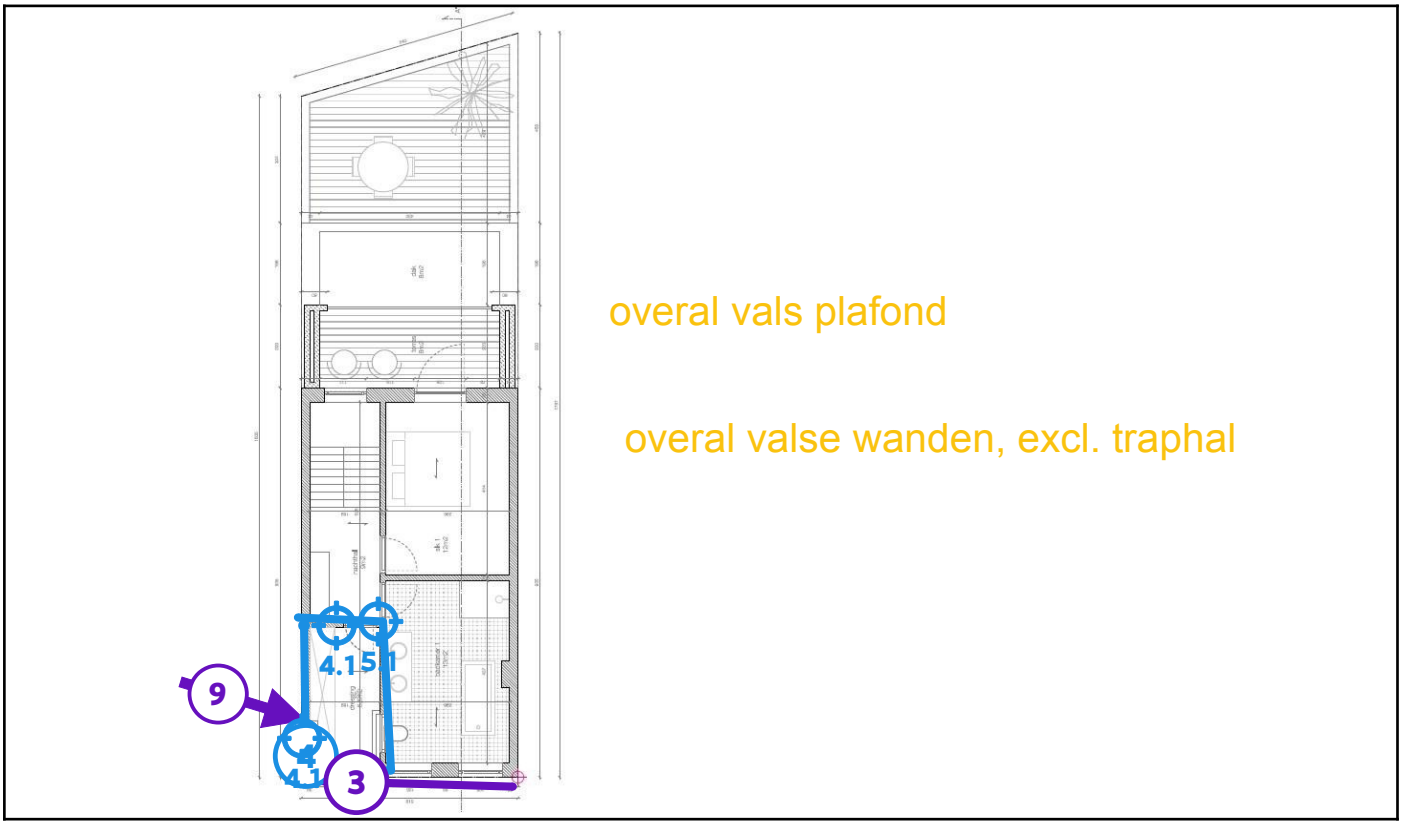
Plan 1.2: gelijkvloers

Beschrijving	Type	Actie
1. Valse plafonds	Advies	-
2. Valse wanden	Advies	-
5. Muurpleister	Geen asbest	-
5.1 Code: 01	Mengmonster	-
8. Kit niet verdacht (visueel vastgesteld)	Overige ruimte of materiaal	-

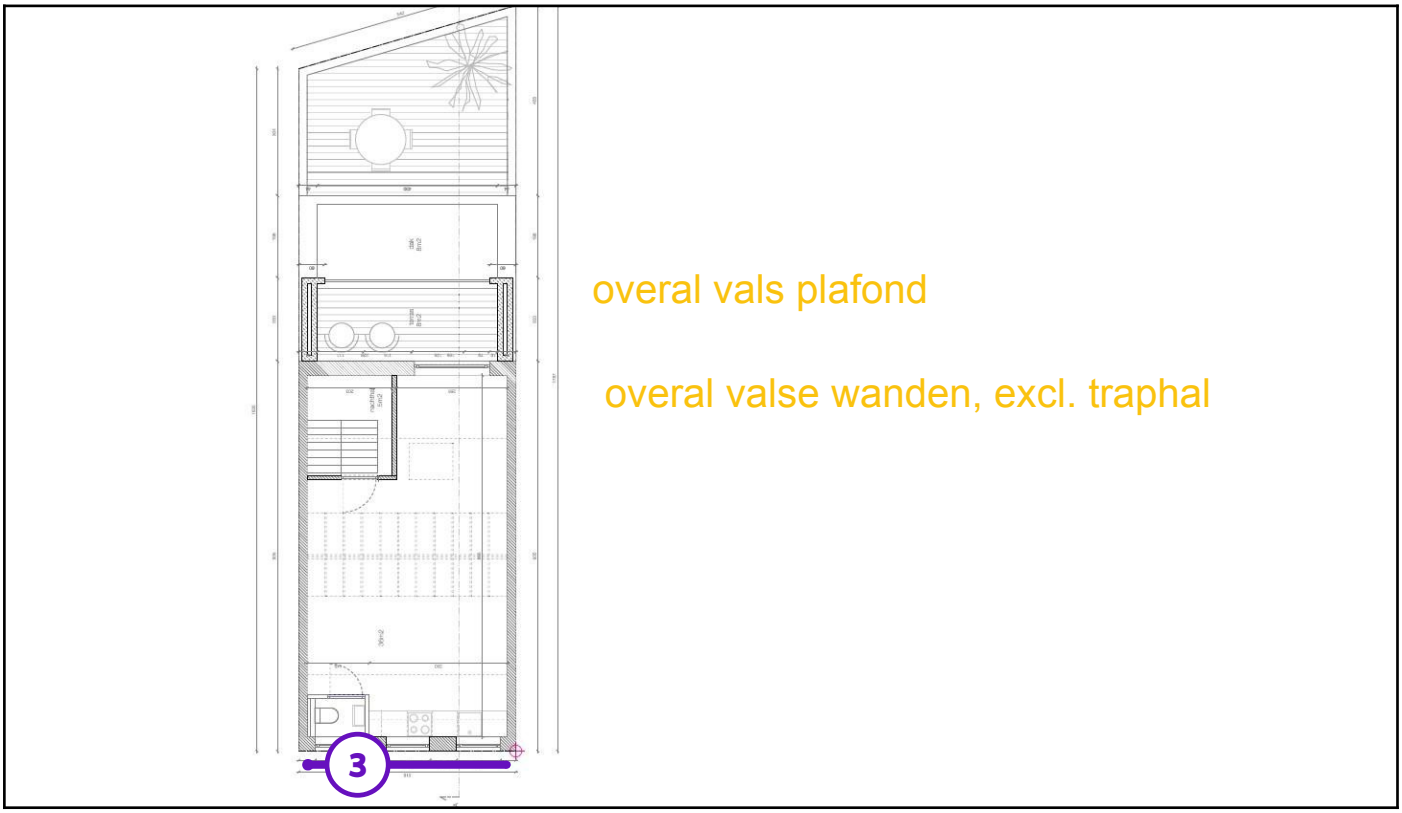
Plan 1.4: 2e verdieping

Beschrijving	Type	Actie
1. Valse plafonds	Advies	-
2. Valse wanden	Advies	-
3. gevelbekleding	Advies	-

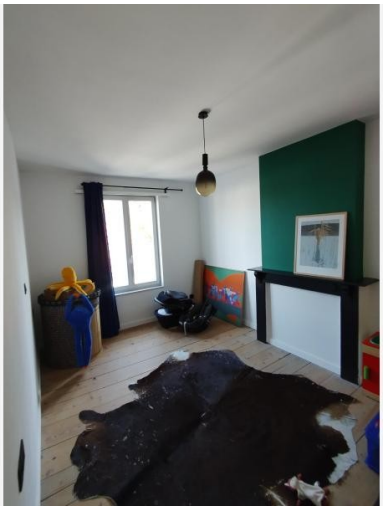
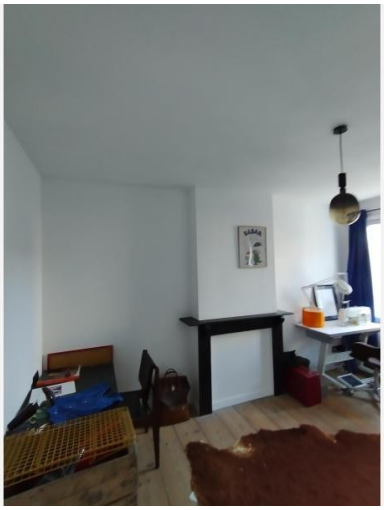
Fiche 1: Valse plafonds

Alle plafonds zijn afgewerkt met valse plafonds in plaatmateriaal (gyproc). Het is niet duidelijk of er pleisterwerk of ander verdacht asbestmateriaal aanwezig is achter / op deze valse plafonds, het is aangewezen om bijkomend onderzoek uit te voeren bij werken. Zonder destructieve handeling is het niet mogelijk om na te gaan of er asbesthoudende materialen aanwezig zijn achter de plafond afwerking. Als bij sloop of renovatie blijkt dat er achter deze plafonds nog pleisterwerk of asbest verdachte toepassingen aanwezig zijn, moet dit bemonsterd worden.

Basis voor advies	De asbestdeskundige beoordeelt het materiaal als niet-asbestverdacht.

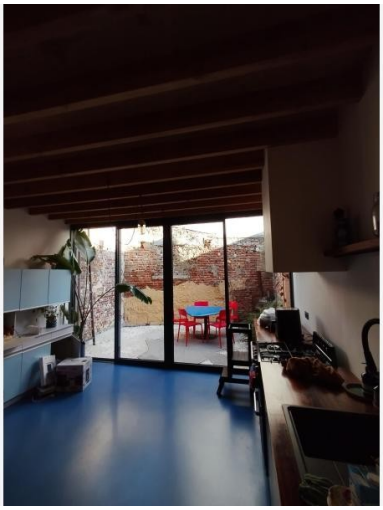
Fiche 2: Valse wanden

binnenwanden zijn afgewerkt met valse wanden. Het is niet duidelijk of er pleisterwerk of asbest toepassingen aanwezig zijn achter/op deze valse wanden, het is aangewezen om bijkomend onderzoek uit te voeren bij werken.

Zonder destructieve handeling is het niet mogelijk om na te gaan of er asbesthoudende materialen aanwezig zijn achter de wand afwerking. Als bij sloop of renovatie blijkt dat er achter deze wanden nog pleisterwerk of asbest verdachte toepassingen aanwezig zijn, moet dit bemonsterd worden.

Basis voor advies	De asbestdeskundige beoordeelt het materiaal als niet-asbestverdacht.

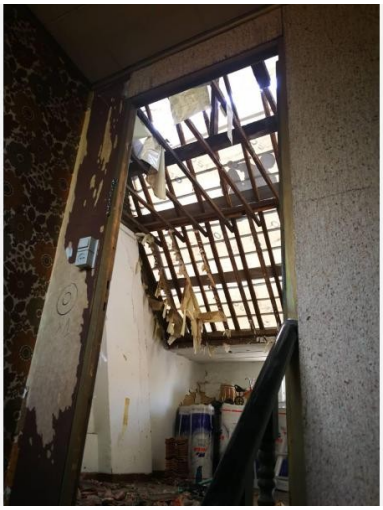
Beschrijving	Notitie	Terug te vinden op plannen
Fiche 10: Onderdak niet verdacht	Het dak is in 2022 volledig vernieuwd (zie bewijsdocumenten).	-
