Asbestinventarisattest

Hospicestraat 70, 9180 Lokeren

Attestnummer : **20260909-000221.000**
Uitgegeven op : **09.09.2026**
Geldig tot : **Onbeperkt** (tenzij de toestand wijzigt)

Asbestveilig (maar mogelijk niet asbestvrij)

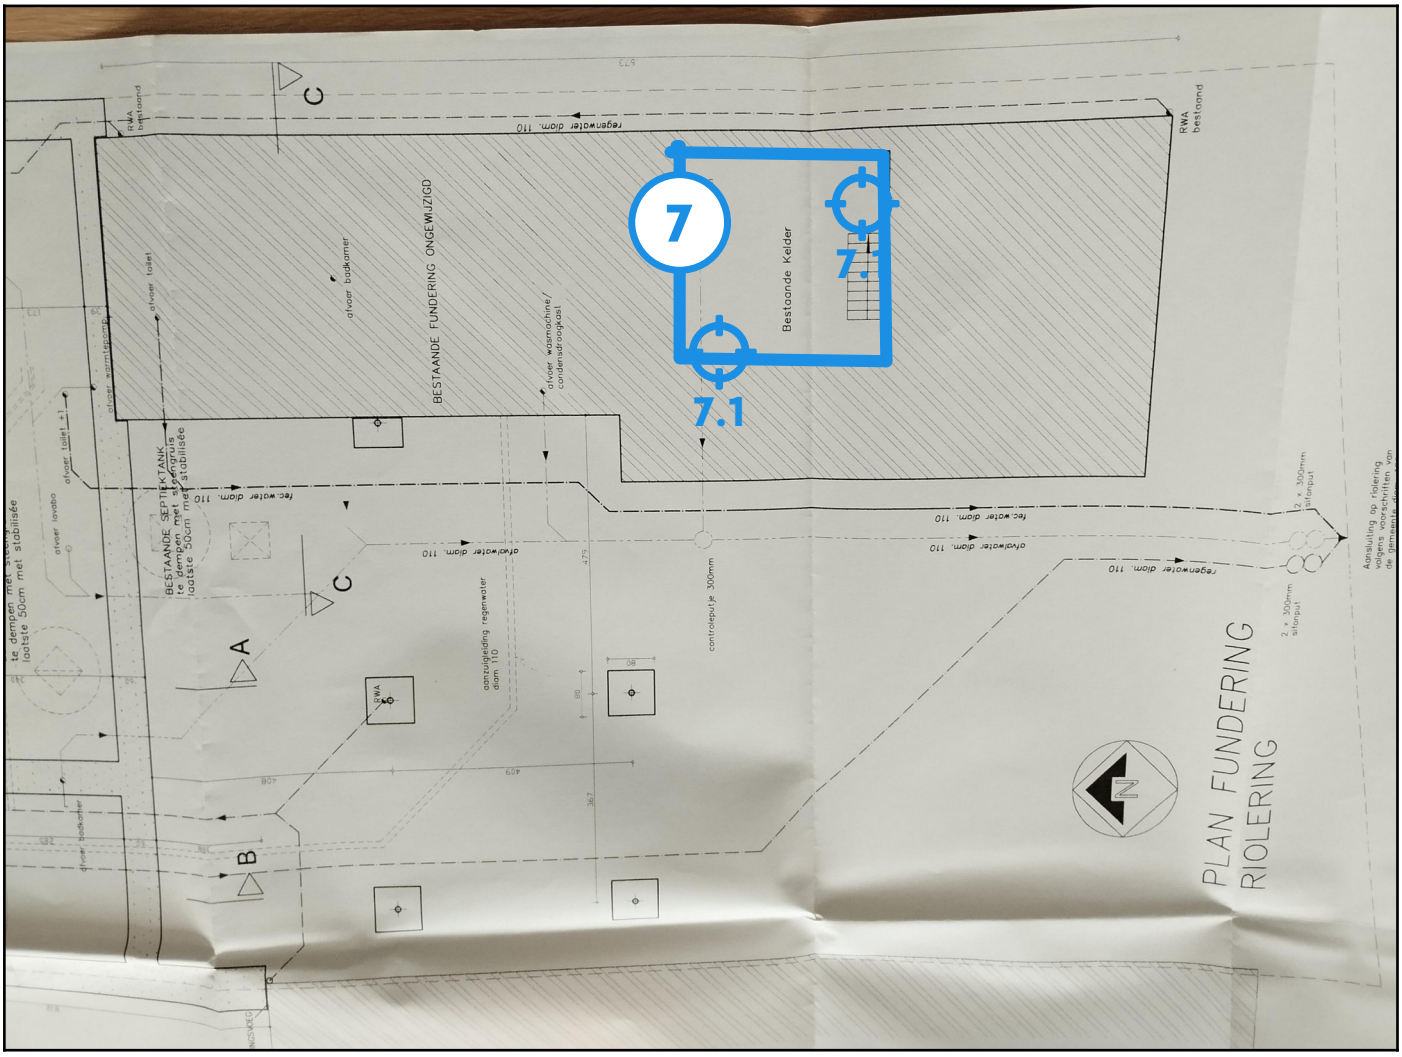
Plan 1.1: kelder

Beschrijving	Type	Actie
7. Cementering kelder (met staalname)	Geen asbest	-
7.1 Code: 01	Mengmonster	-

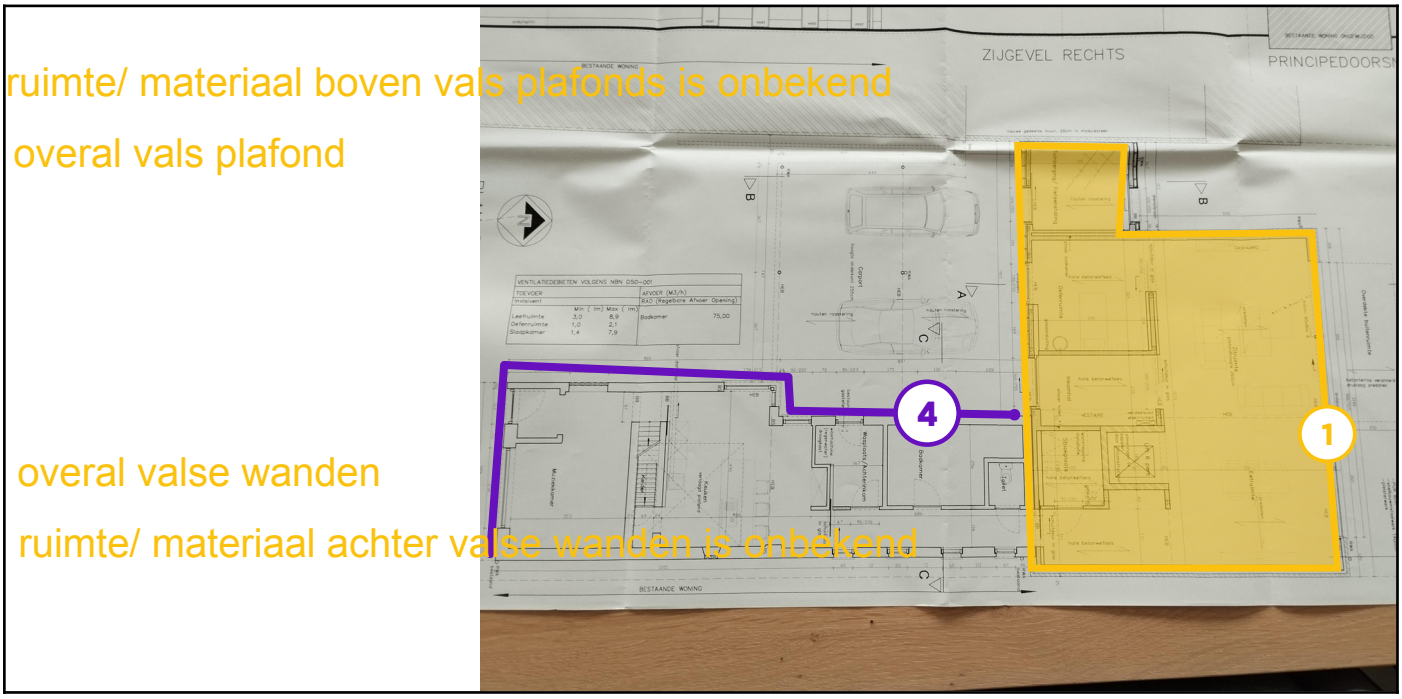
Plan 1.2: gelijkvloers

Beschrijving	Type	Actie
1. aanbouw 2014	Uitsluiting	-
2. Valse wanden	Advies	-
3. Valse plafonds	Advies	-
4. Crepi: niet verdacht	Advies	-
5. Ruimte achter wanden.	Advies	-
6. Ruimte achter plafonds.	Advies	-

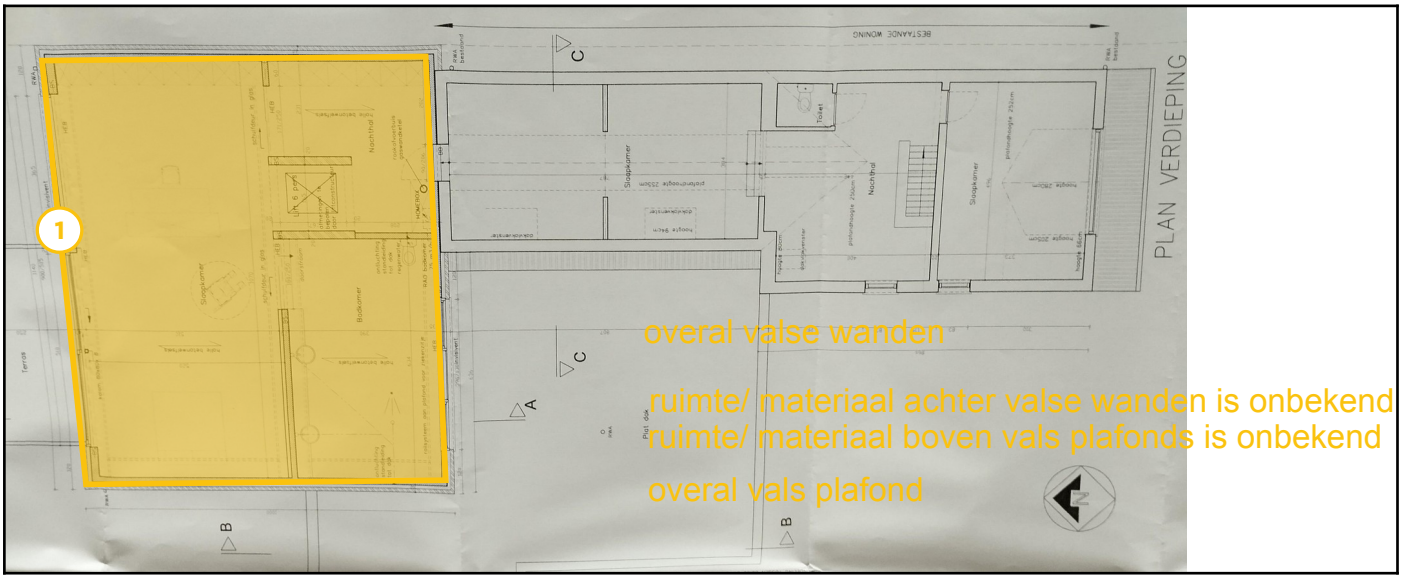
Plan 1.3: 1e verdieping

Beschrijving	Type	Actie
1. aanbouw 2014	Uitsluiting	-
2. Valse wanden	Advies	-
3. Valse plafonds	Advies	-
5. Ruimte achter wanden.	Advies	-
6. Ruimte achter plafonds.	Advies	-

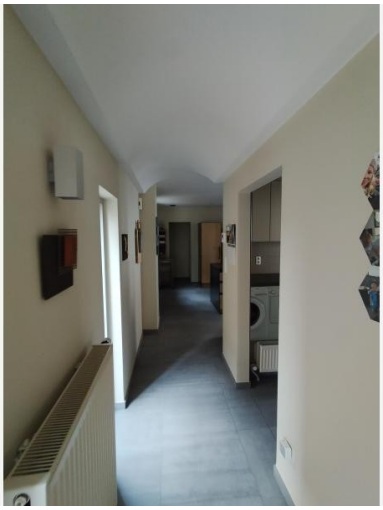
Fiche 3: Valse plafonds

Plafonds zijn afgewerkt met valse plafonds in plaatmateriaal. Het is niet duidelijk of er pleisterwerk of ander verdacht asbestmateriaal aanwezig is achter / op deze valse plafonds, het is aangewezen om bijkomend onderzoek uit te voeren bij werken. Zonder destructieve handeling is het niet mogelijk om na te gaan of er asbesthoudende materialen aanwezig zijn achter de plafond afwerking. Als bij sloop of renovatie blijkt dat er achter deze plafonds nog pleisterwerk of asbest verdachte toepassingen aanwezig zijn, moet dit bemonsterd worden.

Basis voor advies	De asbestdeskundige beoordeelt het materiaal als niet-asbestverdacht.

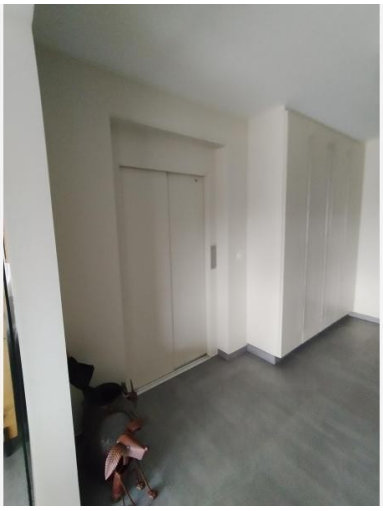
Beschrijving	Notitie	Terug te vinden op plannen
Fiche 8: liftinfrastructuur	De liftinfrastructuur dateert van 2014 en is niet asbestverdacht (zie factuur in bewijsdocumenten).	-
Fiche 9: epdm plat dak (niet verdacht - factuurbewijs)	Epdm op aanbouw van 2014. Zie bewijsdocumenten.	-
Fiche 10: Kit niet verdacht (visueel vastgesteld)	De gebruikte siliconen kit is niet asbestverdacht	-
Fiche 11: Onderdak niet verdacht	Er is geen verdacht onderdak vastgesteld, enkel gyproc, glaswol en pvc latten. Deze handeling is een steekproef, er is geen garantie dat het volledige dak met éénzelfde materiaal is opgebouwd. Dit kan enkel via destructief onderzoek vastgesteld worden.	-
Fiche 12: Dakbedekking niet verdacht.	De dakbedekking van de reeds voor 2014 bestaande woning werd ook vernieuwd in 2014. Hierop liggen platte dakpannen. In de bewijsdocumenten zijn ook foto's toegevoegd van voor de renovatie.	-
Fiche 13: CV Ketels	De CV ketel op gas (verwarming bestaande bouw) en geothermische warmtepomp (verwarming aanbouw) dateren van 2014 en zijn niet asbestverdacht. De stookplaats bevindt zich in de aanbouw.	-

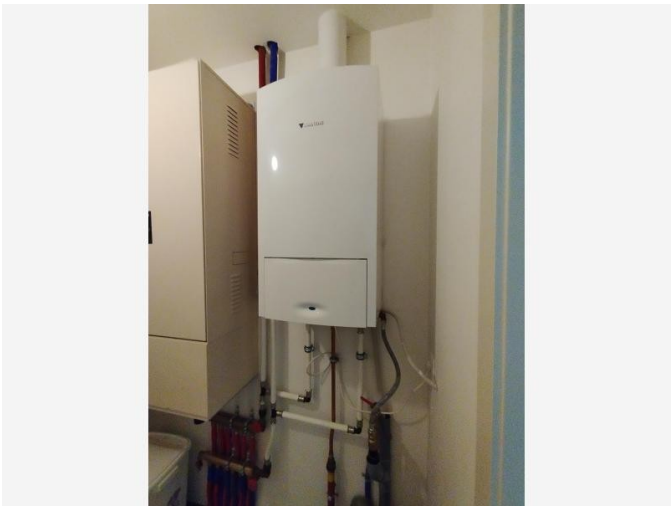
Fiche 14: rookgaskanalen (niet verdacht)	rookgaskanalen (niet verdacht) in het inspectie gebied en bevinden zich in de stookruimte die behoort bij de aanbouw van 2014.	-

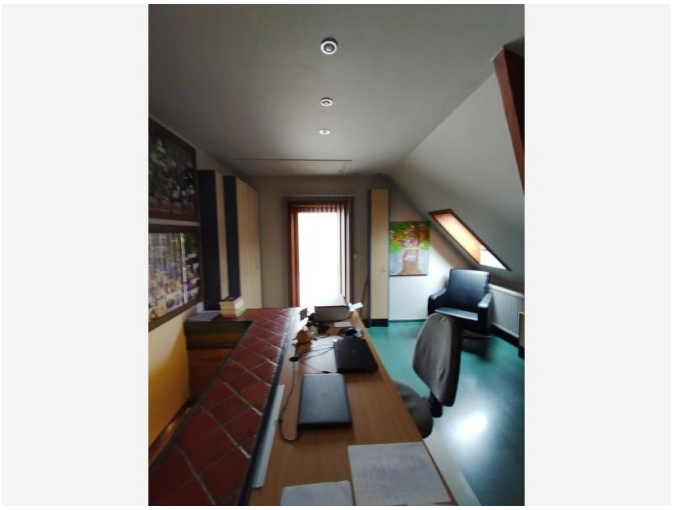
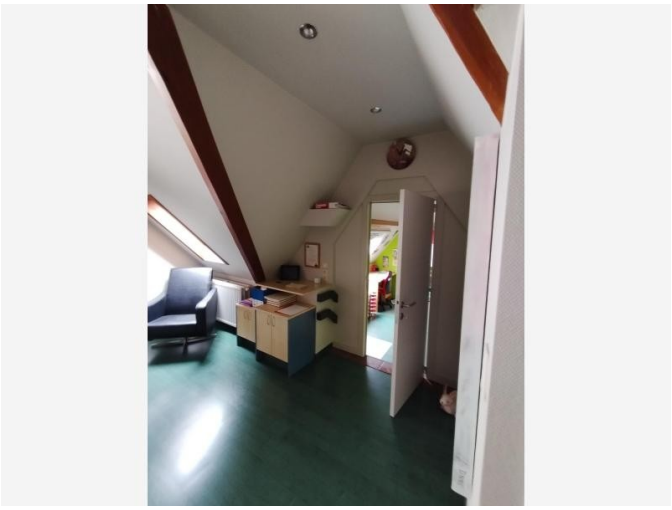
Beschrijving	Notitie	Terug te vinden op plannen
Fiche 15: pleisterwerk (niet aanwezig)	pleisterwerk niet waarneembaar in de voor 2014 bestaande woning. Alle muren en plafonds zijn in dit gedeelte afgewerkt met gipskarton. Het is niet waarneembaar of er nog pleisterwerk achter de gyproc wanden en plafonds aanwezig is.	-
