Asbestinventarisattest

Vossenstraat 45, 9070 Destelbergen

Attestnummer : **20261117-000011.000**
Uitgegeven op : **17.11.2026**
Geldig tot : **17.11.2036**

Asbestveilig (maar niet asbestvrij)

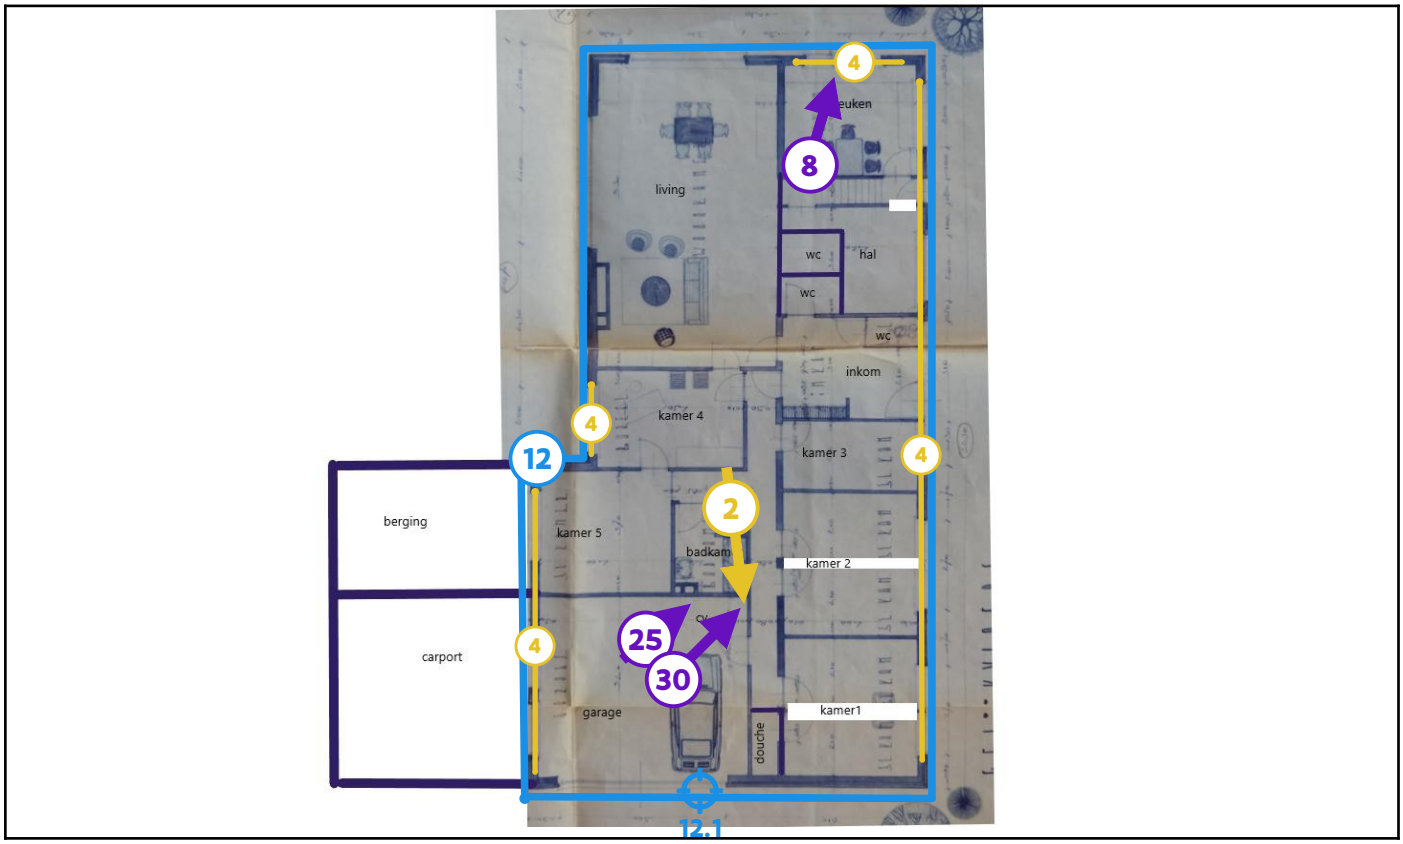
Plan 1.2: woning plan GLV

Beschrijving	Type	Actie
2. Roetluik met houder (visueel)	Asbestmateriaal	Zorgvuldig beheren
4. Glasal (visueel vastgesteld)	Asbestmateriaal	Zorgvuldig beheren
8. Ontdreuningsplaat spoelbak: niet verdacht	Advies	-
12. plaat cement gevelbekleding (staalname)	Geen asbest	-
12.1 Code: 03	Puntmonster	-
25. CV Ketel niet verdacht	Overige ruimte of materiaal	-
30. leidingisolatie (niet aanwezig)	Overige ruimte of materiaal	-

- Zorg voor een veilig beheer. Vermijd het beschadigen van het asbestmateriaal. Controleer de toestand jaarlijks op wijzigingen.
- Voer bijkomende staalname(s) uit.

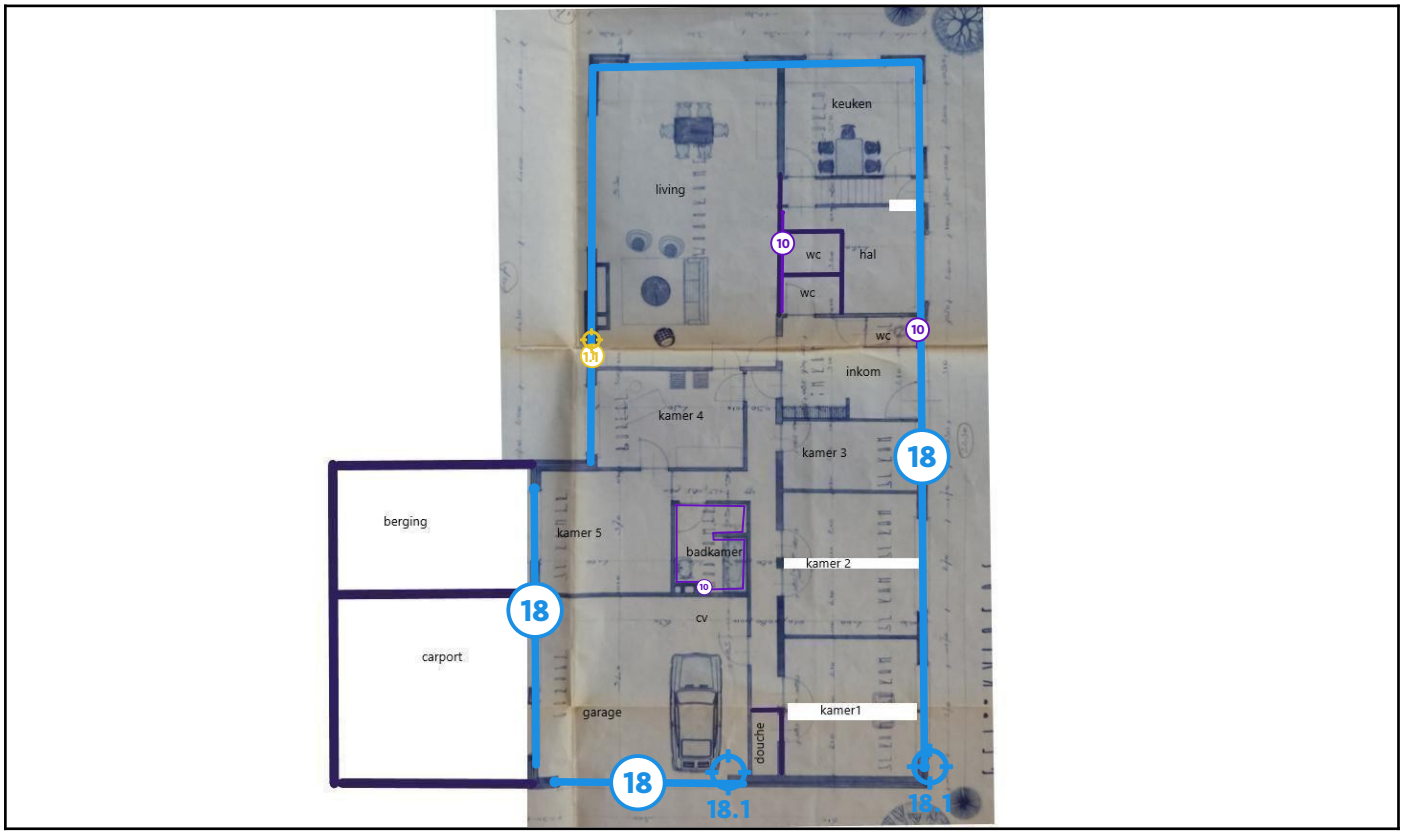
Plan 1.6: woning plan GLV

Beschrijving	Type	Actie
1. Venster-dorpel buiten (staalname)	Asbestmateriaal	Zorgvuldig beheren
1.1 Code: 13	Puntmonster	-
10. Tegellijm niet zichtbaar	Advies	-
18. Kit 2 kozijn-muur (met staalname) houten raam	Geen asbest	-
18.1 Code: 11	Mengmonster	-

- Zorg voor een veilig beheer. Vermijd het beschadigen van het asbestmateriaal. Controleer de toestand jaarlijks op wijzigingen.

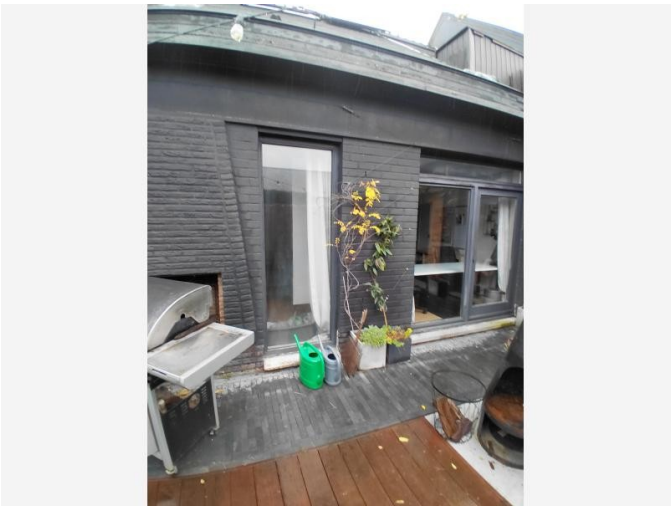
Fiche 1: Venster-dorpel buiten (staalname)

Het asbestmateriaal valt onder de mijlpaal van 2040.

Eindbeoordeling materiaalrisico	Laag materiaalrisico en/of verlaagde kans op vezelvrijgave

Gebondenheid	Categorie 1: hechtgebonden in oorsprong
Asbestsoort (vezeltype)	Alleen chrysotiel aanwezig
Asbestconcentratie	Laag (< 50%)
Afschermingsgraad van het gehele materiaal	Geheel of deels vrij aan de buitenlucht, maar geen contact met binnenlucht
Toestand van het materiaal	Licht beschadigd, licht verweerd. Intacte calciumsilicaatplaat of materiaal met categorie 3-gebondenheid

#	Type	Referentie	Resultaat
1.1	Puntmonster	13	Chrysotiel

- Eenvoudige handelingen: mag via doe-het-zelf of door werknemer(s) met opleidingsattest eenvoudige handelingen
  EH via doe-het zelf : De dorpels of tabletten kunnen voorzichtig losgebeiteld worden, zonder de toepassing zelf te breken , extra bevochtigen om stof te voorkomen Standaard dragen van de nodige wegwerp beschermingsmiddelen FFP 3 masker , handschoenen en tyvec CAT III type 5-6 , afwasbaar schoeisel Verpakken in dubbel plastic folie , sluit luchtdicht af en afvoeren naar het containerpark als hechtgebonden asbestafval. Voor hechtgebonden toepassingen: Bij verwijdering door doe-het-zelf moet men dit afval dubbel en luchtdicht verpakt aandienen bij het gemeentelijk recyclagepark. Men raadpleegt best op voorhand de voorwaarden van het recyclagepark. Zie ook link Zie https://ovam.vlaanderen.be/wie-mag-wat-verwijderen https://ovam.vlaanderen.be/voorzorgsmaatregelen-bij-asbestverwijdering https://ovam.vlaanderen.be/asbestafval-afvoeren Zie ook wetgevend kader (website van de OVAM en CODEX boek VI titel 3). http://werk.belgie.be/sites/default/files/content/documents/Welzijn op het werk/Regelgeving/Codex boek VI titel 3 Asbest.pdf methodiek verwijderingsmethodes worden achteraan in het attest verder toegelicht Mag en wil uzelf verwijderen: Zorg er dan voor dat: -u zich vooraf goed

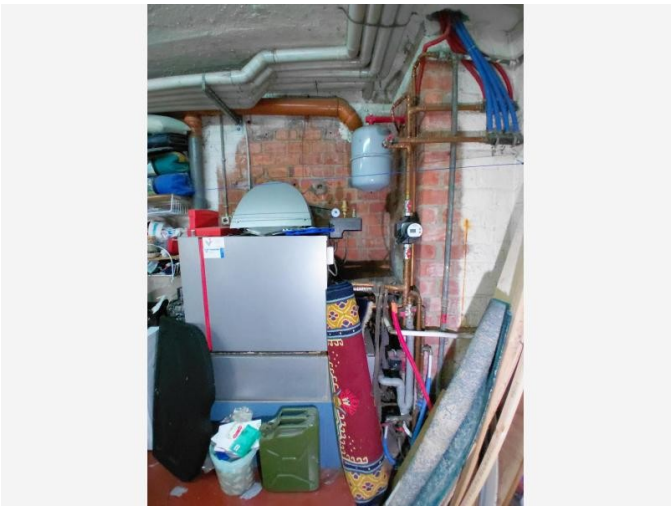
Fiche 2: Roetluik met houder (visueel)

Het asbestmateriaal valt onder de mijlpaal van 2040.

Eindbeoordeling materiaalrisico	Laag materiaalrisico en/of verlaagde kans op vezelvrijgave

Gebondenheid	Categorie 1: hechtgebonden in oorsprong
Asbestsoort (vezeltype)	Crocidoliet aanwezig
Asbestconcentratie	Laag (< 50%)
Afschermingsgraad van het gehele materiaal	Geheel of deels vrij aan de binnenlucht, maar geen contact met binnenluchtstromen
Toestand van het materiaal	Onbeschadigd, niet verweerd

Beschrijving	Roetluik met houder (visueel)
Omgeving	Binnen
Primaire drager	HVAC infrastructuur en uitrusting
Asbestmateriaal	Brandwerende afsluiting (prefab geheel) - Luik
Bindmiddel van asbestmateriaal	Cement
Gebondenheid op basis van bindmiddel	Hecht
Hoeveelheid (gewicht - aantal)	• 5,00 kg - 1 stuk
Totaal gewicht	5,00 kg
Eenvoudig bereikbaar	Ja
Bevestigingswijze	• Verlijmd, ingegoten, versmeerd
Identificatiemethode	De asbestdeskundige beoordeelt het materiaal als asbestverdacht en dus asbesthoudend, en dit zonder monstername. Motivatie: Er is een onderzoeksbeperking die monstername verhindert.
Destructieve handeling voor identificatie	Nee
Opmerking	De vermelde oppervlaktes, diktes, gewichten en volumes betreffen een beredeneerde schatting. Er worden geen rechten verleend aan deze oppervlaktes/diktes/volumes. Staalname niet mogelijk, geen ruimte om deze te bereiken

- Eenvoudige handelingen: mag via doe-het-zelf of door werknemer(s) met opleidingsattest eenvoudige handelingen
  Het roetluikje kan voorzichtig uitgeschoven of losgebeiteld worden , extra bevochtigen om stof te voorkomen

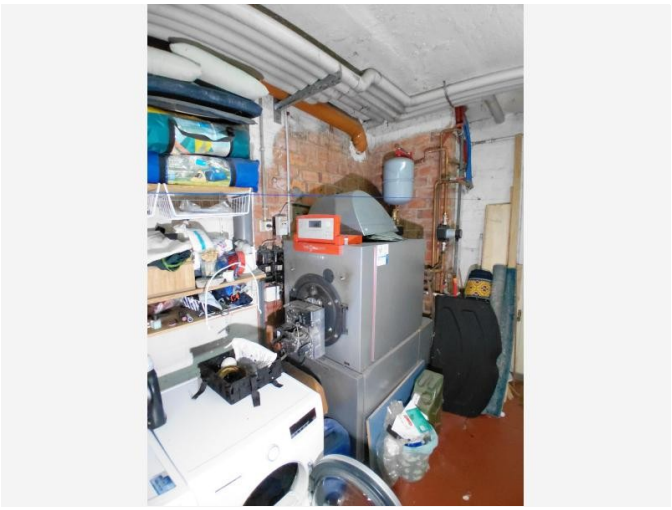
Fiche 3: Bakeliet toep.(schakelaars-stopcontact.-verdeeldozen-radiatorknoppen)

Het asbestmateriaal valt onder de mijlpaal van 2040.

Eindbeoordeling materiaalrisico	Laag materiaalrisico en/of verlaagde kans op vezelvrijgave

Gebondenheid	Categorie 1: hechtgebonden in oorsprong
Asbestsoort (vezeltype)	Crocidoliet aanwezig
Asbestconcentratie	Laag (< 50%)
Afschermingsgraad van het gehele materiaal	Geheel of deels vrij aan de binnenlucht, maar geen contact met binnenluchtstromen
Toestand van het materiaal	Onbeschadigd, niet verweerd

Beschrijving	Bakeliet toep.(schakelaars-stopcontact.-verdeeldozen-radiatorknoppen)
Omgeving	Binnen
Primaire drager	Communicatie en elektrische infrastructuur en uitrusting
Asbestmateriaal	Plaat, paneel, tablet - Type Bakeliet
Bindmiddel van asbestmateriaal	Kunststof of -hars
Gebondenheid op basis van bindmiddel	Hecht
Hoeveelheid (oppervlakte - dikte - aantal)	• 0,20 m^2 - 1,00 cm - 4 stuks
Totaal volume	0,008 m^3
Eenvoudig bereikbaar	Ja
Bevestigingswijze	• Geschroefd
Identificatiemethode	De asbestdeskundige beoordeelt het materiaal als asbestverdacht en dus asbesthoudend, en dit zonder monstername. Motivatie: De monstername brengt andere schade aan dan schade die inherent is aan de monstername.
Destructieve handeling voor identificatie	Nee
Opmerking	De vermelde oppervlaktes,langtes en volumes betreffen een beredeneerde schatting. Er worden geen rechten verleend aan deze oppervlaktes/lengtes/volumes. Het is moeilijk te bepalen of de bakeliettoepassingen in de woning ook effectief asbesthoudend zijn (het kan ook gaan om de asbestvrije variant). Er werd geen monster genomen owv beschadiging aan een elektrisch gerelateerde toepassing, extra controle bij verwijdering van het verdacht materiaal. De toepassingen zijn in verschillende ruimtes/constructie aanwezig, enkele toepassingen zijn aangeduid op de plannen

- Zorg voor een veilig beheer. Vermijd het beschadigen van het asbestmateriaal. Controleer de toestand jaarlijks op wijzigingen.
- Voer bijkomende staalname(s) uit.

- Eenvoudige handelingen: mag via doe-het-zelf of door werknemer(s) met opleidingsattest eenvoudige handelingen
  Schakelaars, stopcontacten en andere gelijkaardige toepassingen kunnen eenvoudig losgeschroefd worden --> EH doe-het-zelf. Afgesloten of verzegelde kast --> EH opgeleid technieker personeel 8u basisopleiding asbest. Voor elektrische infrastructuur en uitrusting dient u vooraleer men deze toepassing gaat bevochtigen de elektriciteit af te sluiten (zoniet elektrocutie-/brandgevaar). standaard dragen van de nodige wegwerp beschermingsmiddelen FFP 3 masker , handschoenen en tyvec CAT III type 5-6 , afspoelbaar schoeisel Losschroeven en dubbel verpakken in plastic , sluit luchtdicht af en breng dit als hechtgebonden afval naar een plaatselijk containerpark. Voor hechtgebonden toepassingen: Bij verwijdering door doe-het-zelf moet men dit afval dubbel en luchtdicht verpakt aandienen bij het gemeentelijk recyclagepark. Men raadpleegt best op voorhand de voorwaarden van het recyclagepark.

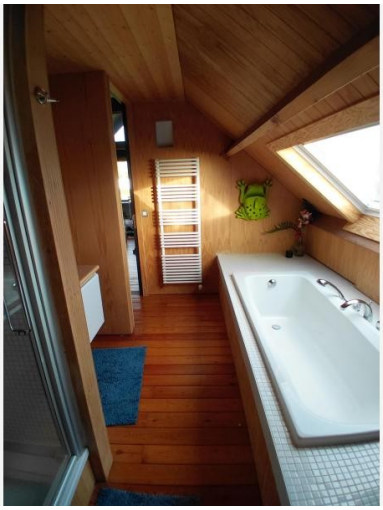
Fiche 7: Valse wanden

Advies

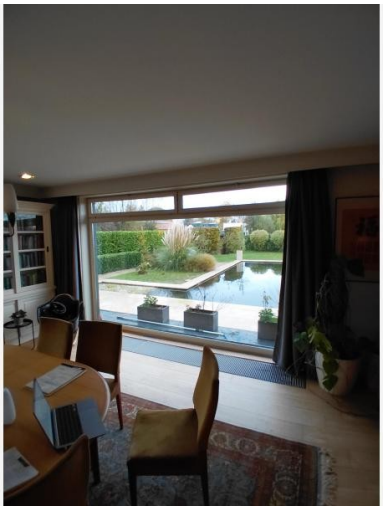
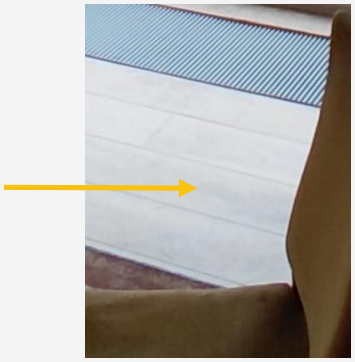
Fiche 9: Lijm voor parketvloer

Informatie over een materiaal dat de asbestdeskundige niet kan waarnemen of vaststellen

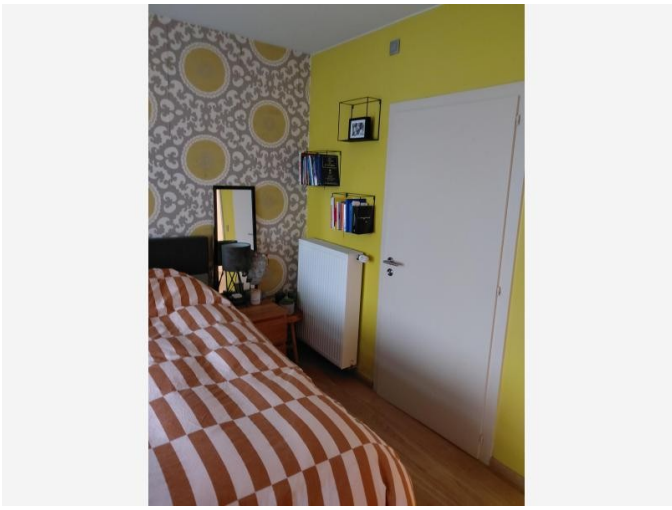
Fiche 11: Muurpleister

Geen asbest

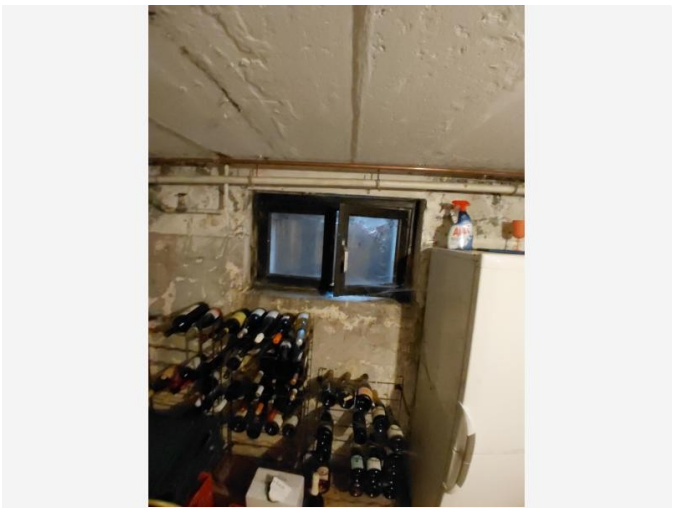
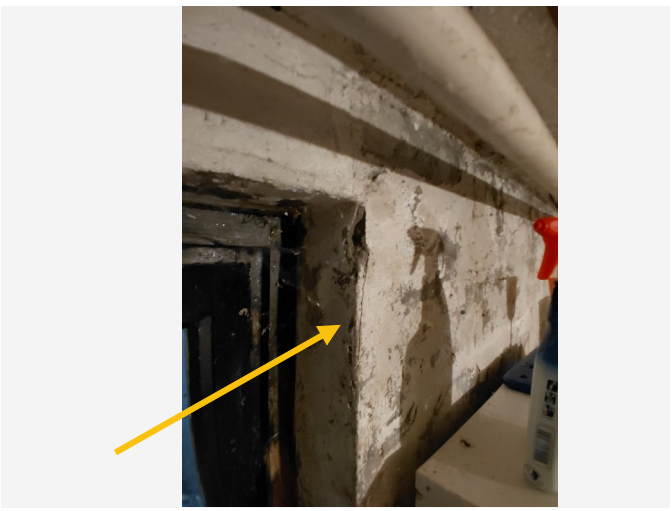
Fiche 14: Cementering 1 binnentoepassing kelder (met staalname)

Geen asbest

Beschrijving	Cementering 1 binnentoepassing kelder (met staalname)
Omgeving	Binnen
Primaire drager	Binnenwand
Bindmiddel van materiaal	Cement
Gebondenheid op basis van bindmiddel	Hecht
Hoeveelheid (gewicht - aantal)	• 250,00 kg - 1 stuk
Totaal gewicht	250,00 kg
Identificatiemethode	Een monstername door de asbestdeskundige met laboanalyse door een asbestlabo.
Destructieve handeling voor identificatie	Nee
Opmerking	De vermelde oppervlaktes en volumes betreffen een beredeneerde schatting. Er worden geen rechten verleend aan deze oppervlaktes/volumes. De dikte is een schatting die voorkomt uit de monsterplaatsen en is daarom niet altijd representatief. (staal genomen van twee plaatsen)

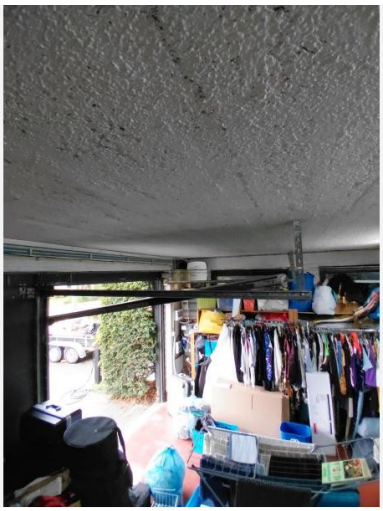
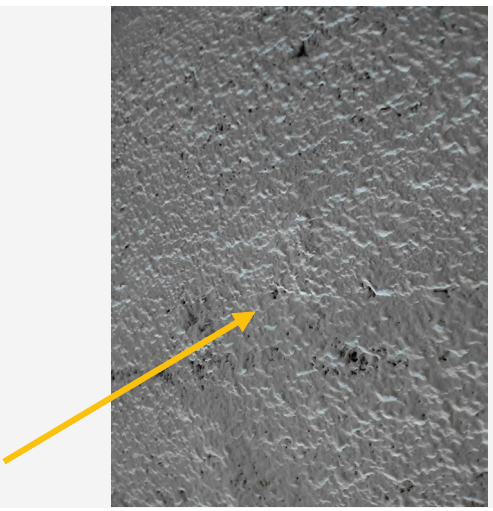
Fiche 15: Crepi binnentoepassing garage plafond (met staalname)

Geen asbest

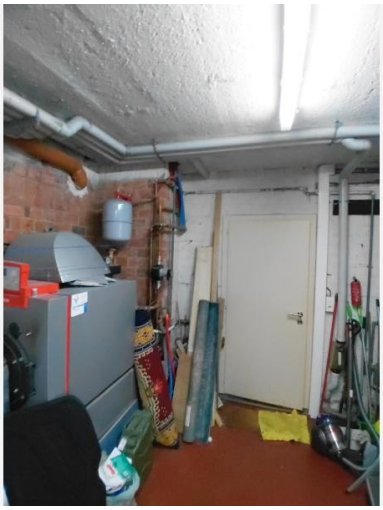
Fiche 17: pleister garage

Geen asbest

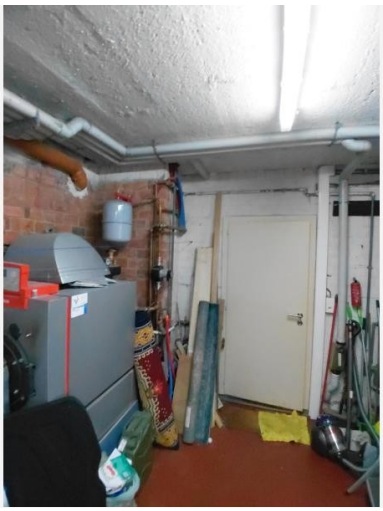
Fiche 19: Crepi binnentoepassing wanden garage (met staalname)

Geen asbest

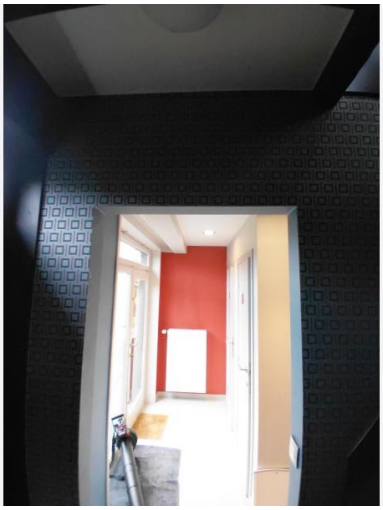
Fiche 21: Plafondpleister

Geen asbest

Beschrijving	Plafondpleister
Omgeving	Binnen
Primaire drager	Plafond
Bindmiddel van materiaal	Gips - kalk
Gebondenheid op basis van bindmiddel	Niet-hechtgebonden
Hoeveelheid (oppervlakte - dikte - aantal)	• 148,00 m^2 - 1,00 cm - 1 stuk
Totaal volume	1,48 m^3
Identificatiemethode	Een monstername door de asbestdeskundige met laboanalyse door een asbestlabo.
Destructieve handeling voor identificatie	Nee
Opmerking	Volgens het inspectieprotocol is een monstername van het pleisterwerk verplicht om dit te identificeren als niet-asbesthoudend. Locatie staalnames: individuele ruimte: kamer/ natte ruimte: niet aanwezig/ stookplaats: niet aanwezig/ traphal: bemonsterd De vermelde oppervlaktes en volumes betreffen een beredeneerde schatting. Er worden geen rechten verleend aan deze oppervlaktes/volumes. De dikte is een schatting die voorkomt uit de monsterplaatsen en is daarom niet altijd representatief.

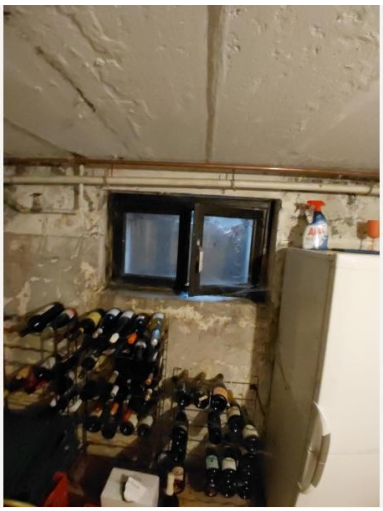
Fiche 22: Kit 1 kozijn-glas (met staalname) houten raam

Geen asbest

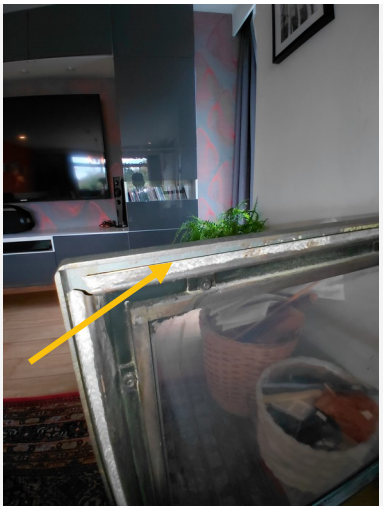
Fiche 23: Kachelkoord (met staalname)

Geen asbest

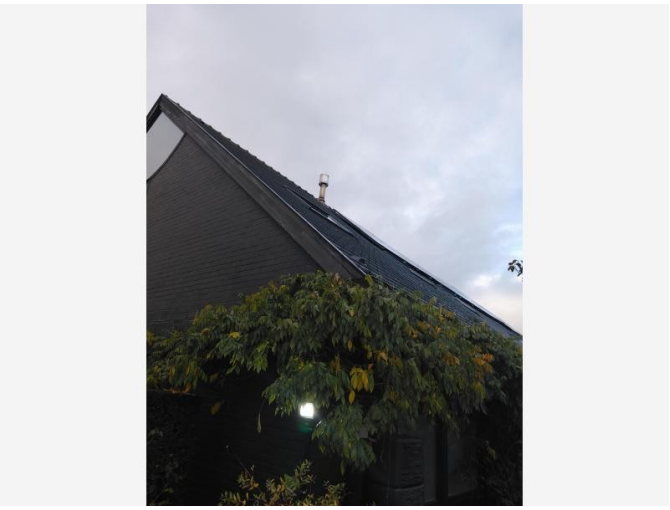
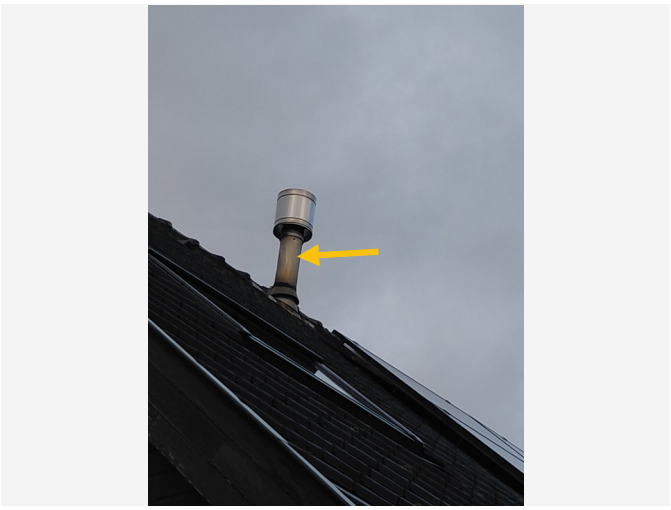
Beschrijving	Notitie	Terug te vinden op plannen
Fiche 24: Schouwbuizen niet verdacht.	De schouwbuis werdt gecontroleerd. deze bestaat uit staal/kunststof en bevat geen asbest verdachte materialen.	Plan 2.5: woning dakplan
Fiche 25: CV Ketel niet verdacht	De CV ketel werd gecontroleerd(bwj) en is niet asbest verdacht geen risico bouwjaar.	Plan 1.2: woning plan GLV
Fiche 26: Dakbedekking dak 1 niet verdacht.	De dakbedekking werdt gecontroleerd en bevat geen asbest verdachte materialen. dak 1=pannen	Plan 2.1: woning dakplan

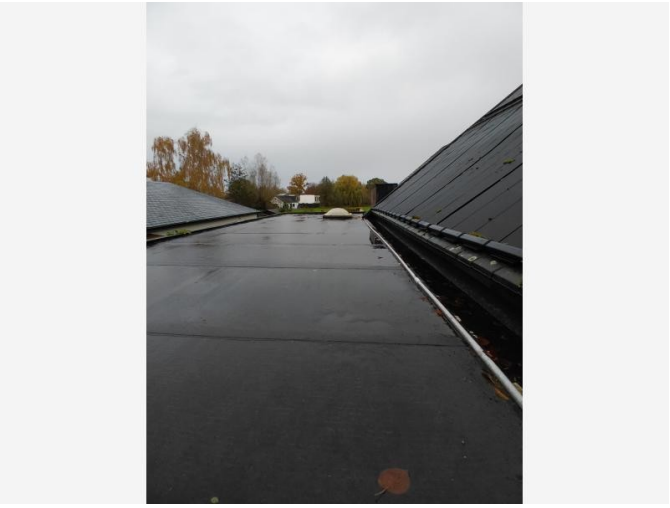
Beschrijving	Notitie	Terug te vinden op plannen
Fiche 27: onderdak 2,3 niet waarneembaar	Het is niet duidelijk of er asbestverdachte onderlagen aanwezig zijn. Het is aangewezen om extra controle uit te voeren tot op de drager bij eventuele renovatiewerken.	Plan 2.3: woning dakplan Plan 2.4: woning dakplan
