Verslag huishoudelijke elektrische installatie op laagspanning en zeer lage spanning

Referentie: **003-20261112-01**	Datum controle: **12/11/2026**
Keurder: **003**

Eigenaar:	**Jochen Roef**	EAN-code:	**Onbekend**
Adres installatie:	**Vossenstraat 45, 9070 - Destelbergen**	Nummer teller(s):	**59409124 2011**
		Distributienetbeheerder installatie:	**Fluvius**

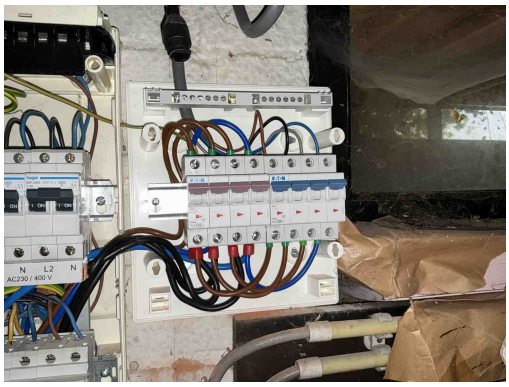
T21a - Het elektrisch materieel is niet geplaatst volgens de voorschriften van de fabrikant/ regels van goed vakmanschap. (Boek 1: 1.4.1.3) Oa ophangvijzen elektrisch verdeelbord niet afgedekt. Zie klasse II toestel.

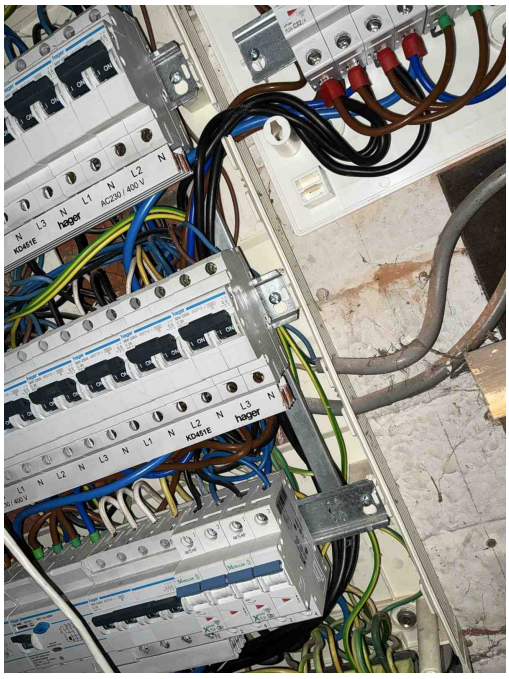
T21a - Het elektrisch materieel is niet geplaatst volgens de voorschriften van de fabrikant/ regels van goed vakmanschap. (Boek 1: 1.4.1.3) Oa ophangvijzen elektrisch verdeelbord niet afgedekt. Zie klasse II toestel.

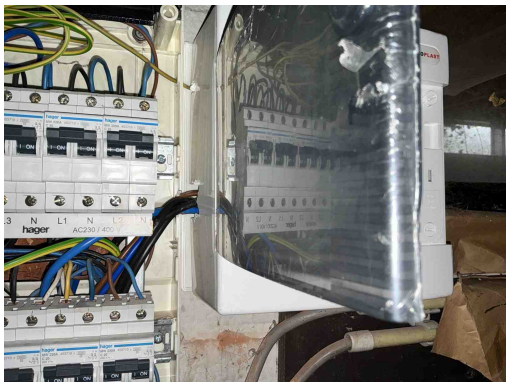
T21b - Het elektrisch materieel is niet geplaatst volgens de voorschriften van de fabrikant/ regels van goed vakmanschap. (Boek 1: 1.4.1.3) Oa kamgeleider niet afdoende afgedekt aan uiteiden. Zie kans op rechtstreekse aanraking plaatsingsfiche fabrikant.

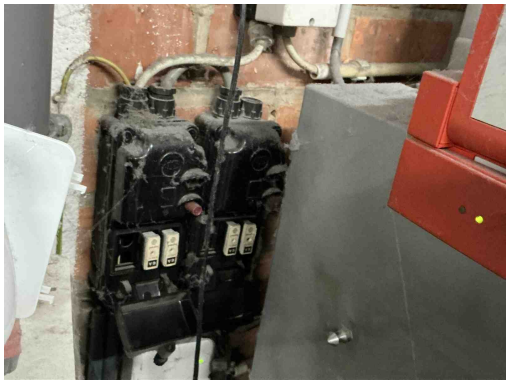
B32 - Het elektrisch verdeelbord in een huishoudelijke ruimte voldoet niet aan de materiaal vereiste, oa onbrandbaar, niet-hygroscopisch materiaal gemaakt zijn dat een voldoende mechanische weerstand biedt (Boek1: 5.3.5.1).
Opmerking: Niet degelijk geïnstalleerd waardoor het niet toe geraakt, hangt los

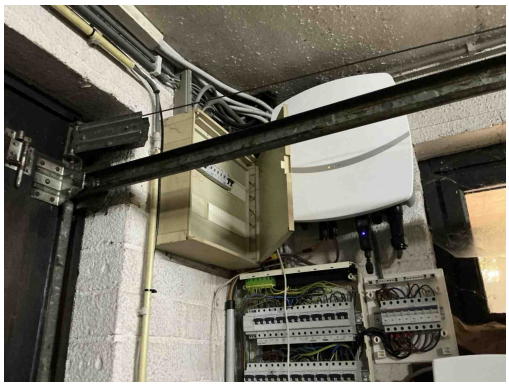
B32 - Het elektrisch verdeelbord in een huishoudelijke ruimte voldoet niet aan de materiaal vereiste, oa onbrandbaar, niet-hygroscopisch materiaal gemaakt zijn dat een voldoende mechanische weerstand biedt (Boek1: 5.3.5.1).
Opmerking: Niet degelijk geïnstalleerd waardoor het niet toe geraakt, hangt los

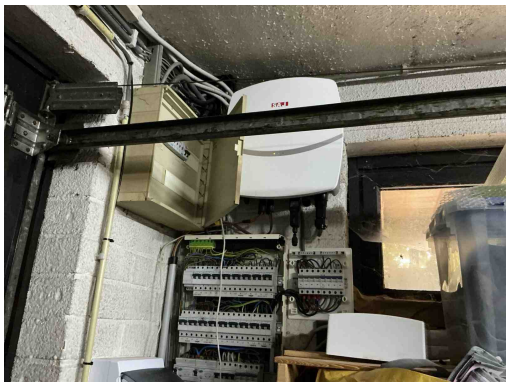
B02 - Het elektrisch verdeelbord is onvoldoende bereikbaar (Boek 1: 5.3.5.1).

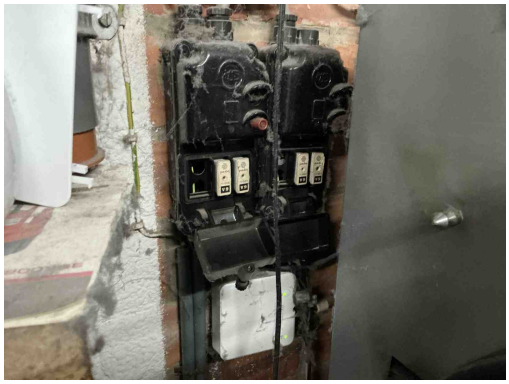
B02 - Het elektrisch verdeelbord is onvoldoende bereikbaar (Boek 1: 5.3.5.1).

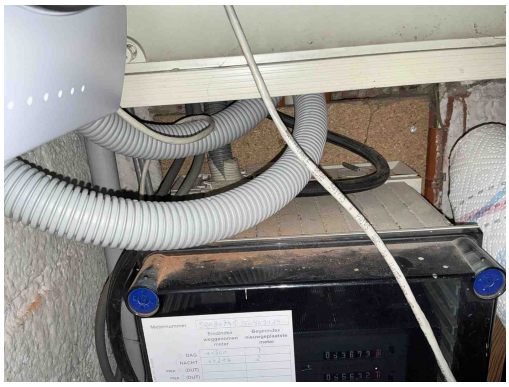
C13 - Onvoldoende bevestiging van de leiding(en) (Boek 1: 5.2.9.5).

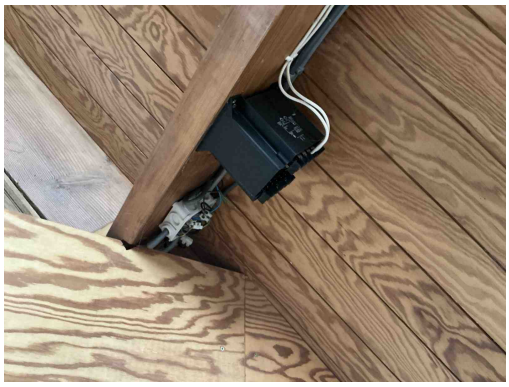
T10 - Bepaalde contactdozen en/of schakelaars zijn niet degelijk bevestigd (Boek 1: 1.4.1.3).

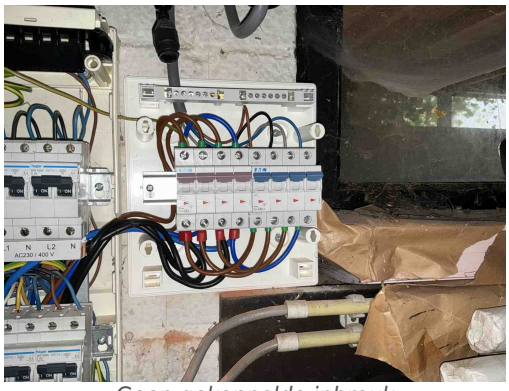
C30 - De deksels van de aftakdoos/aftakdozen ontbreken (Boek 1: 4.2.2.1, 5.2.6.1).
