Asbestinventarisatetest

Bosstraat 8, 9880 Aalter

Attestnummer : 20240503-000016.000

Uitgegeven op : 03.05.2024

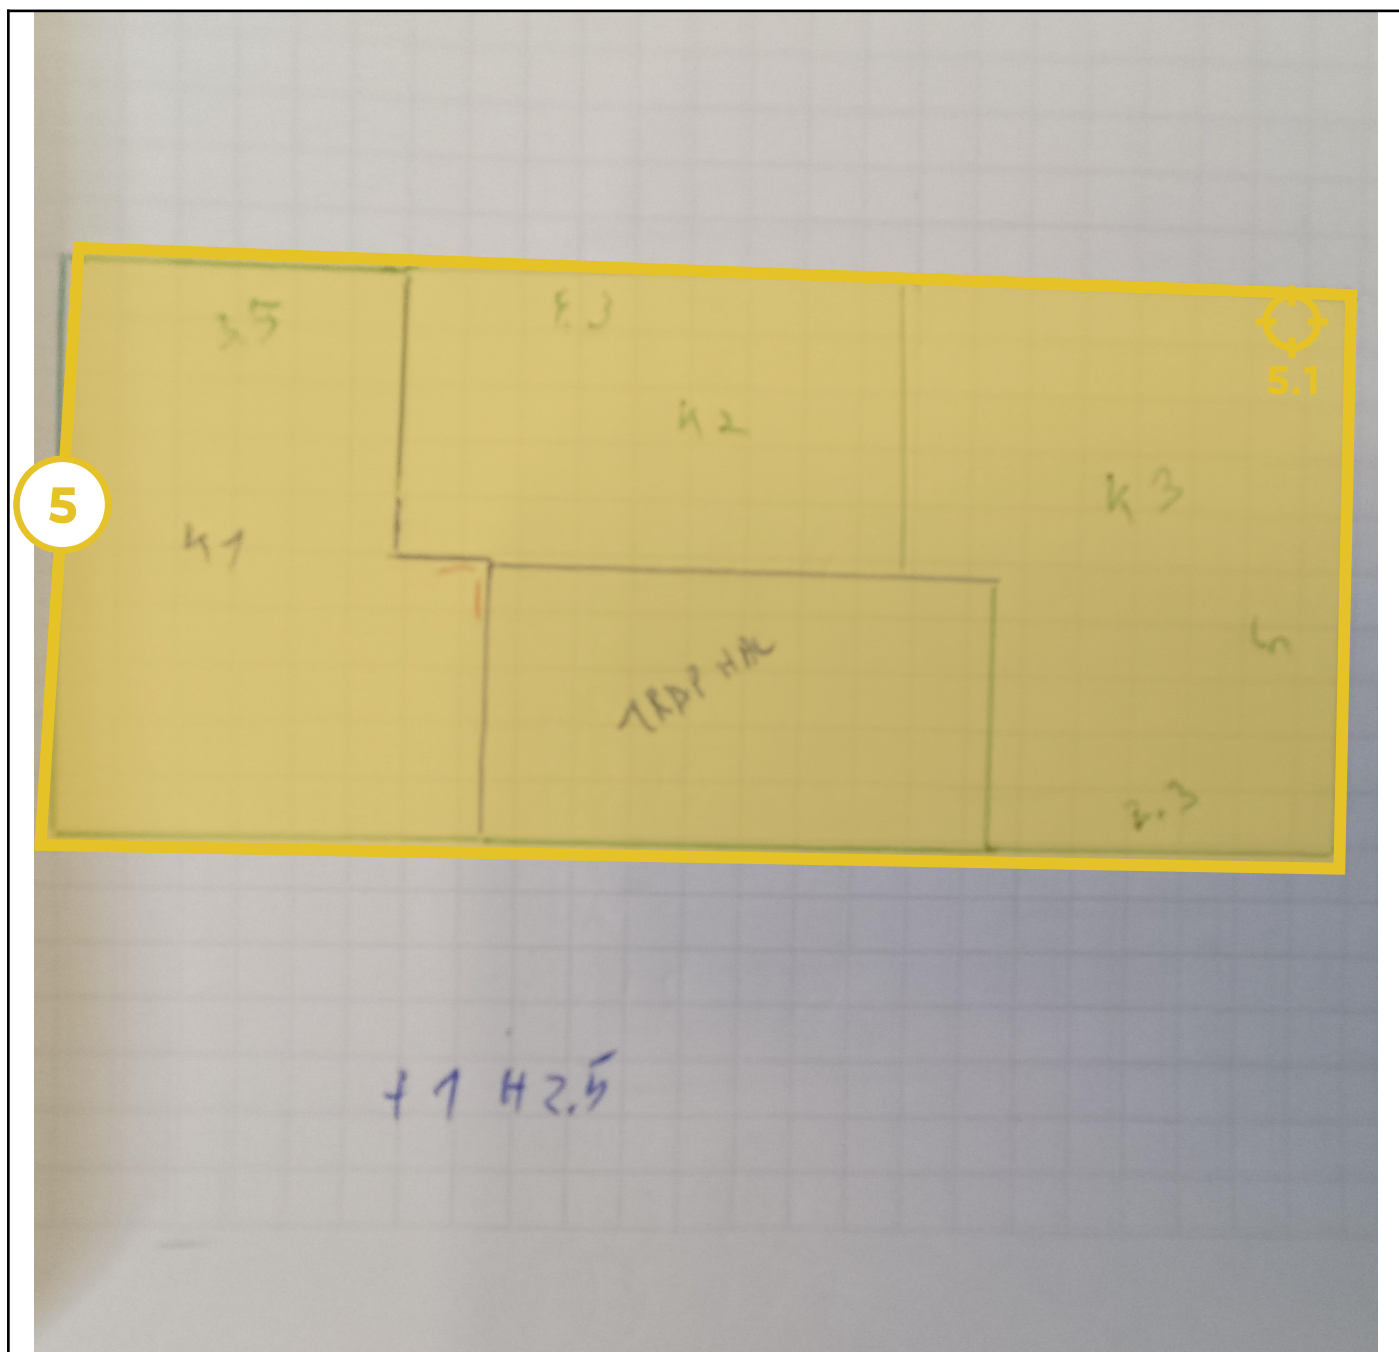
Plan 1.2: hoofdgebouw plan +1

Beschrijving	Type	Actie
5. onderdakplaat	Asbestmateriaal	Zorgvuldig beheren
5.1 Code: 01	Puntmonster	-

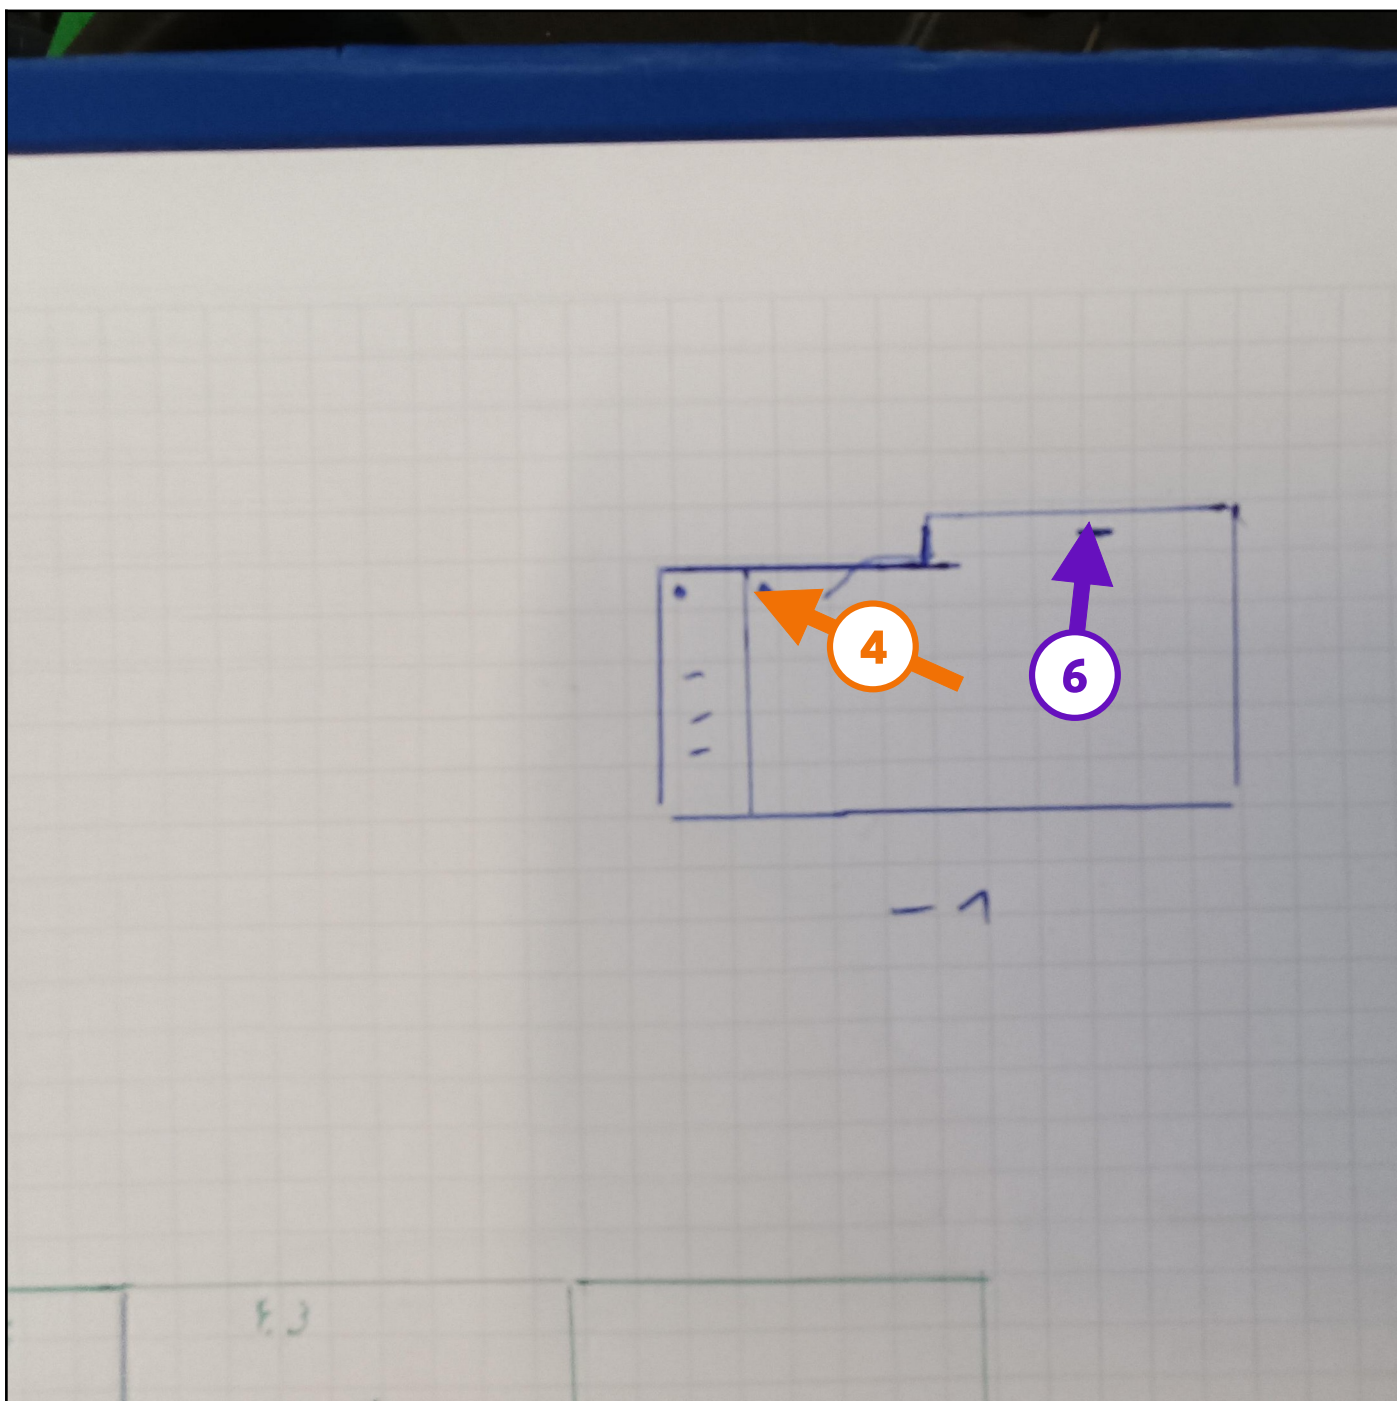
Plan 1.3: hoofdgebouw plan -1

Beschrijving	Type	Actie
4. verluchttingsbuizen	Asbestmateriaal	Verwijderen
6. kruipkelder	Beperking	-

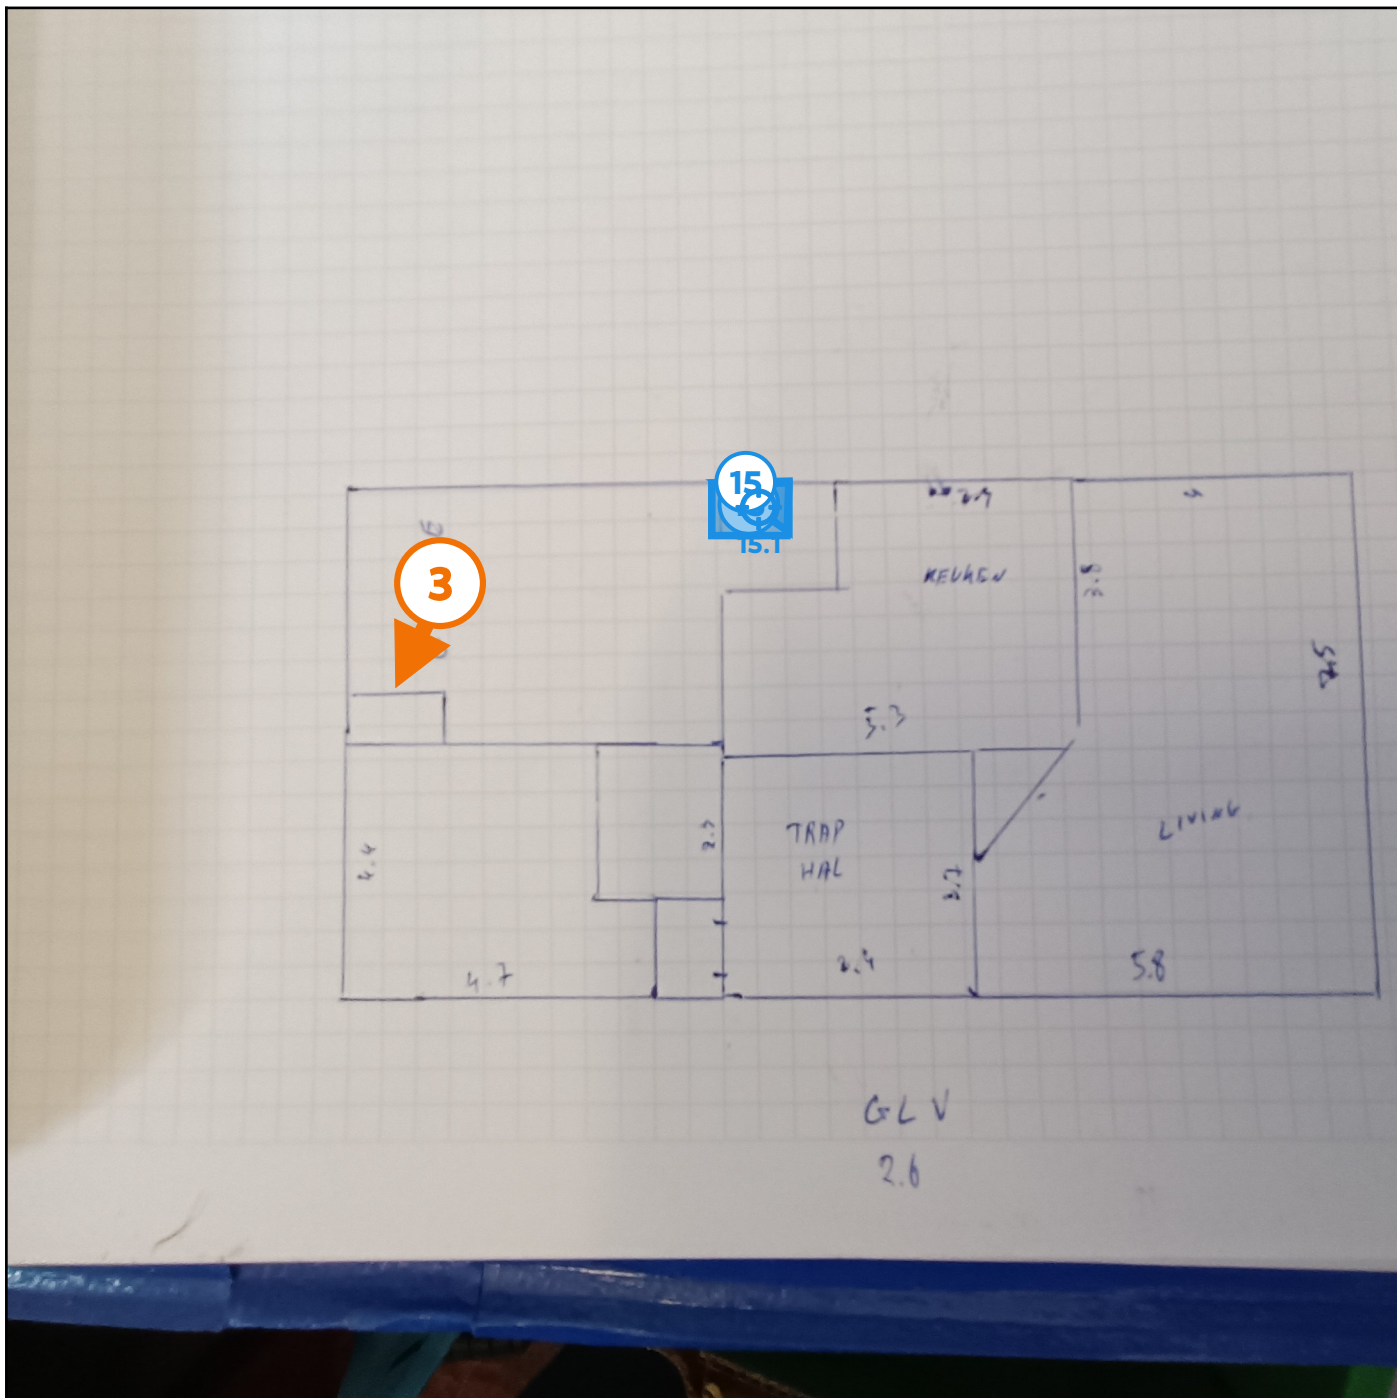
Plan 1.5: hoofdgebouw plan GLV

Beschrijving	Type	Actie
3. bakeliet	Asbestmateriaal	Verwijderen
15. plafondpleister	Geen asbest	-
15.1 Code: 04	Puntmonster	-

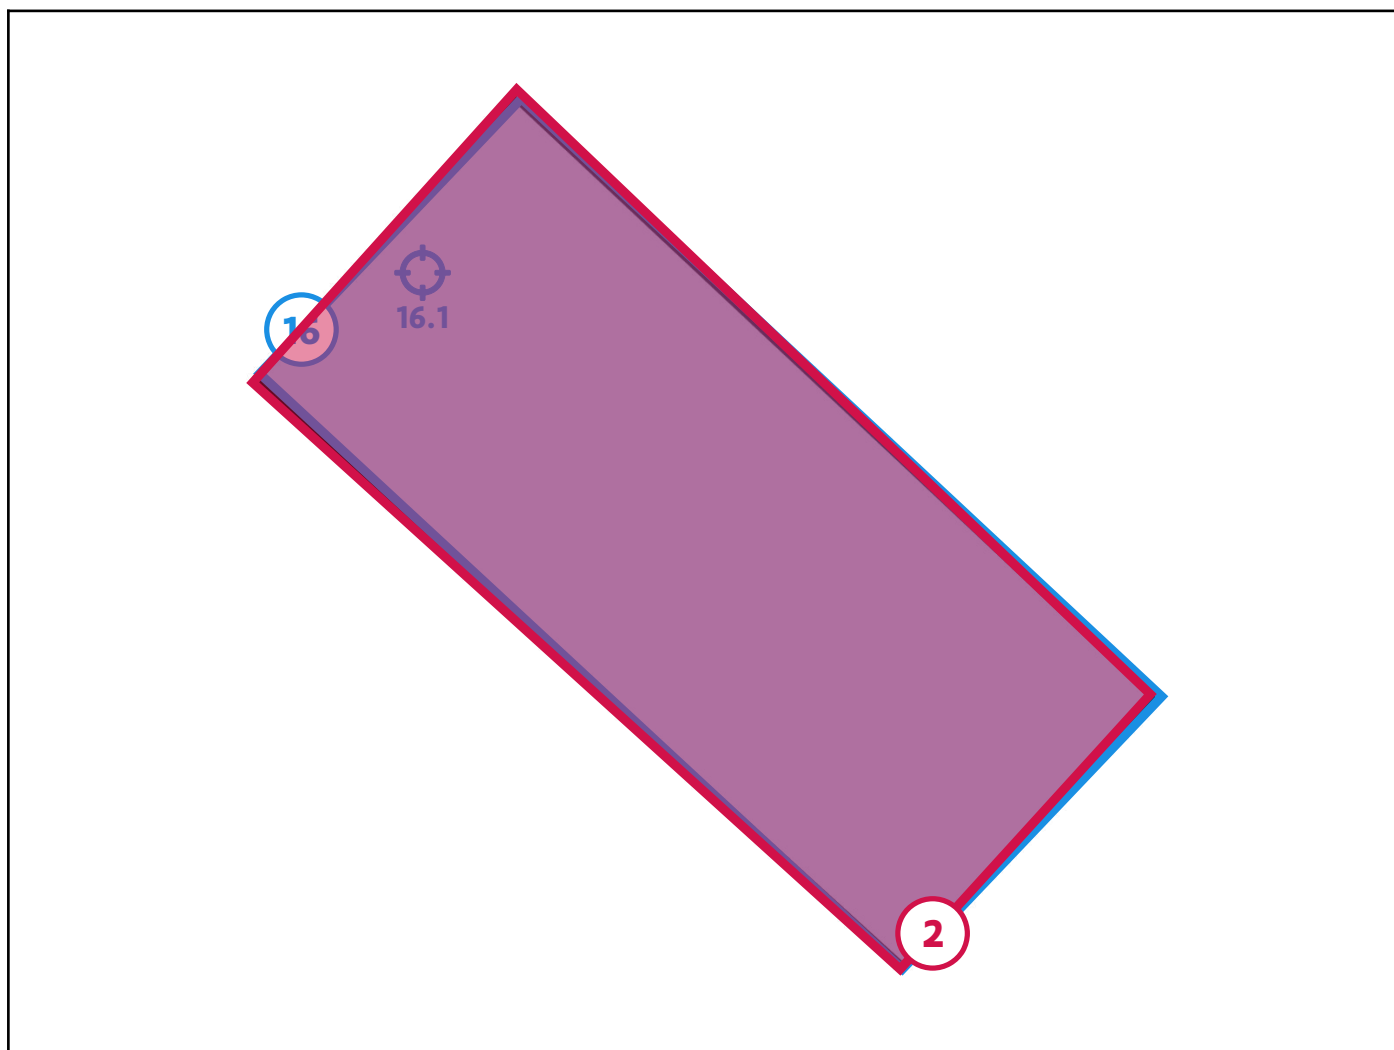
Plan 2.1: Garage plan

Beschrijving	Type	Actie
2. golfplaat	Asbestmateriaal	Dringend verwijderen
16. vloerzeil garage	Geen asbest	-
16.1 Code: 06	Puntmonster	-

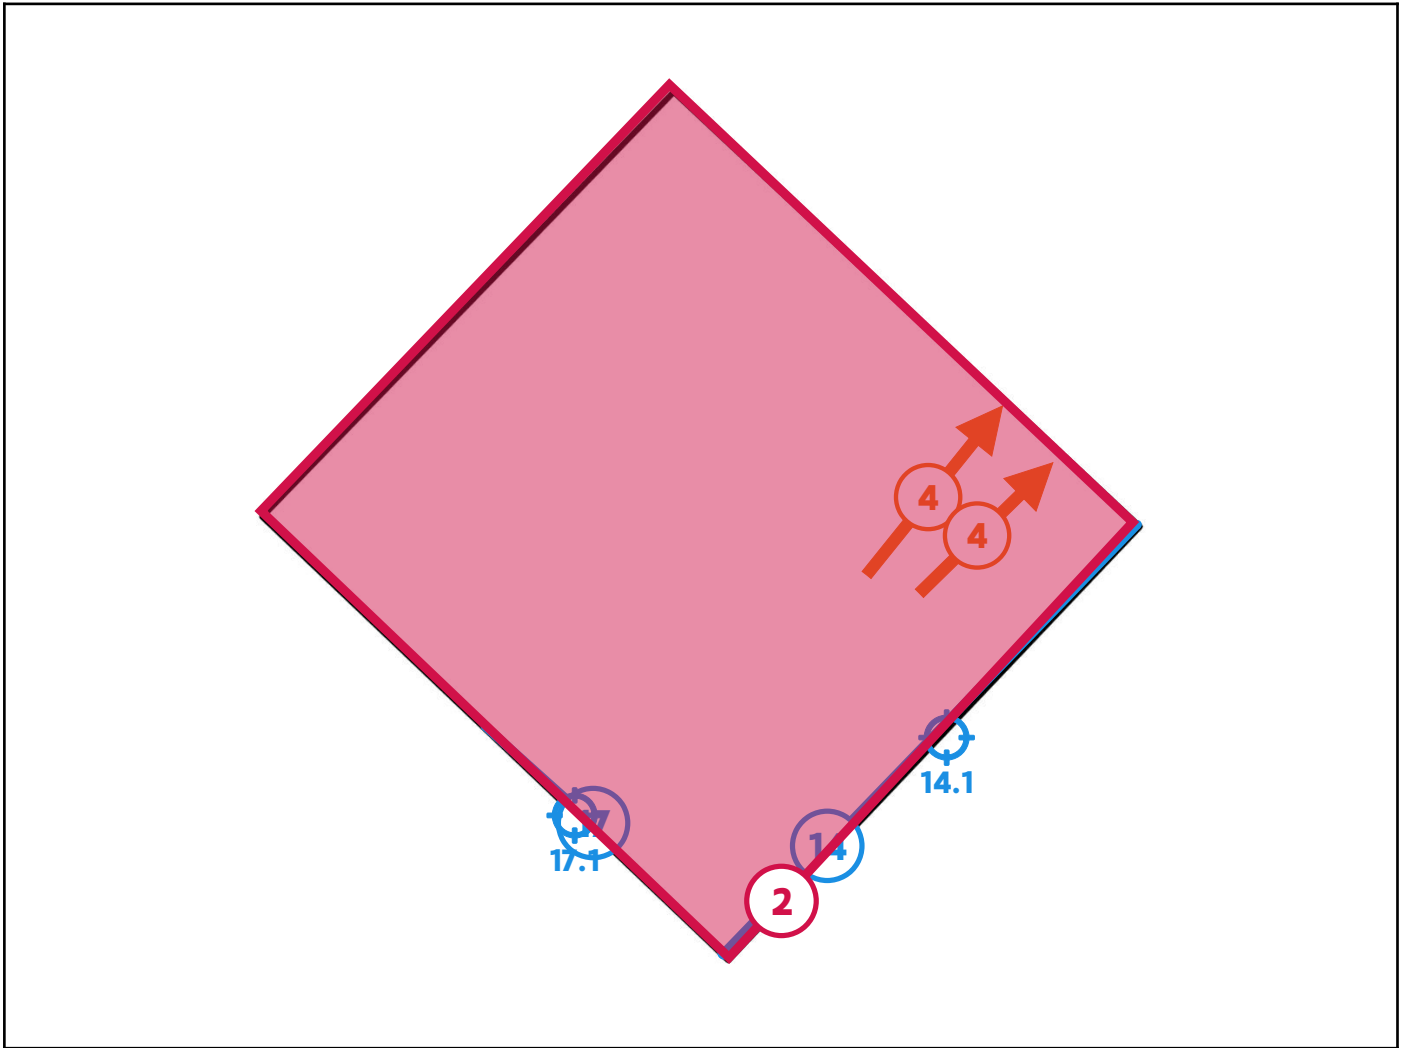
Plan 3.1: Stal plan

Beschrijving	Type	Actie
2. golfplaat	Asbestmateriaal	Dringend verwijderen
4. verluchtingsbuizen	Asbestmateriaal	Verwijderen
14. roofing 2 (op randen/daken bijgebouwen/constructies)	Geen asbest	-
14.1 Code: 08	Mengmonster	-
17. kit 1 kozijn-raam (stal)	Geen asbest	-
17.1 Code: 07	Puntmonster	-

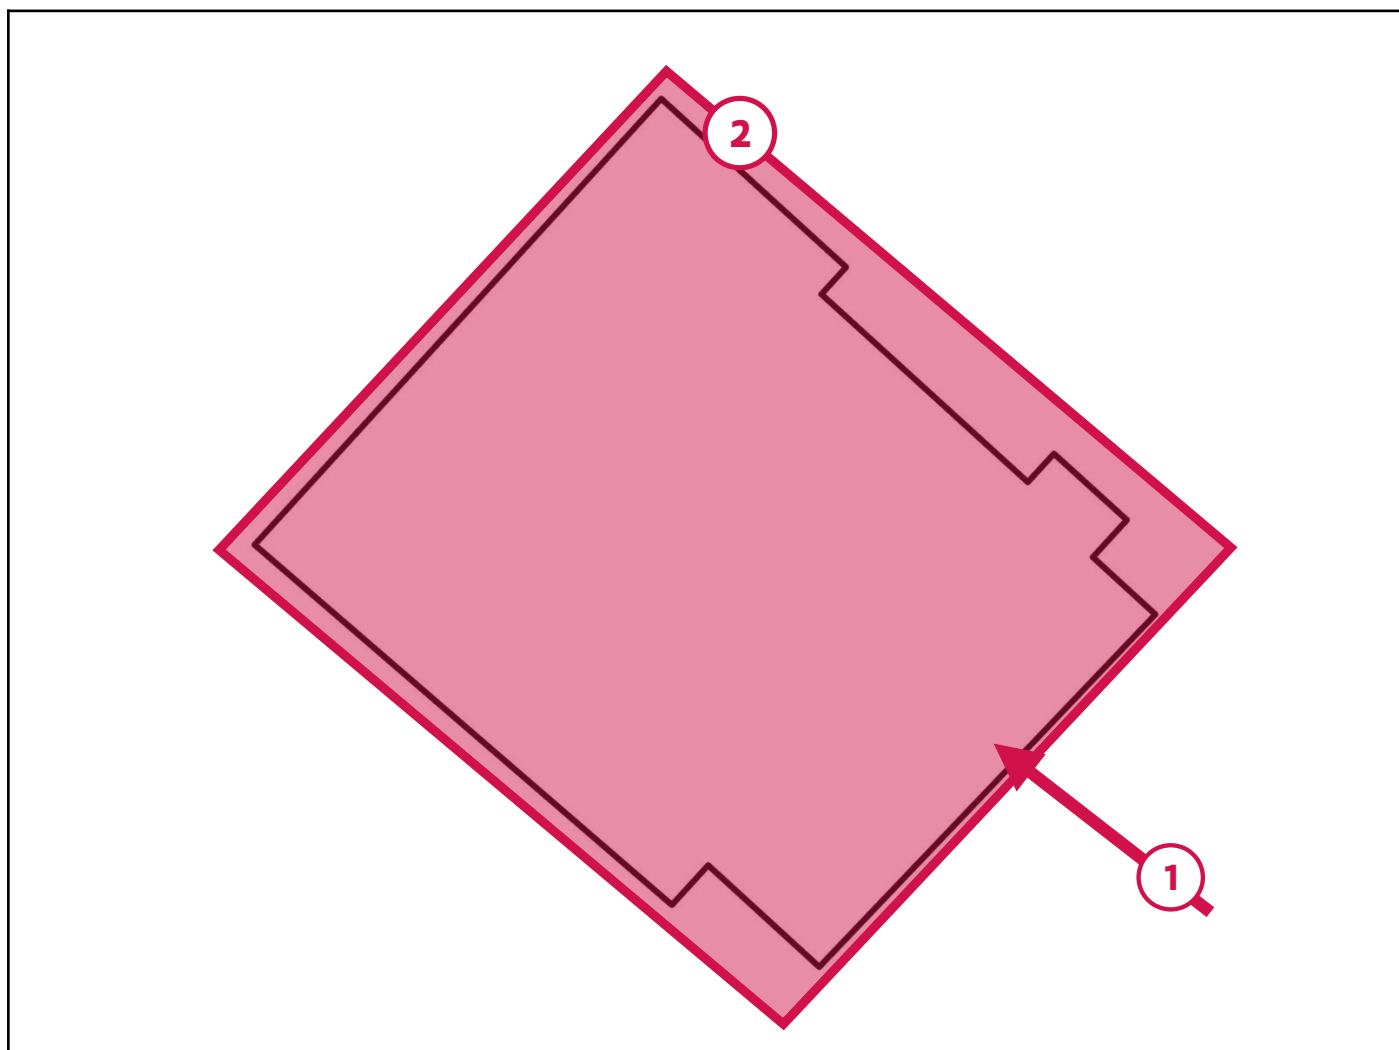
Plan 5.1: Tuinberging 2 plan

Beschrijving	Type	Actie
1. resten bouwmaterialen	Asbestmateriaal	Dringend verwijderen
2. golfplaat	Asbestmateriaal	Dringend verwijderen

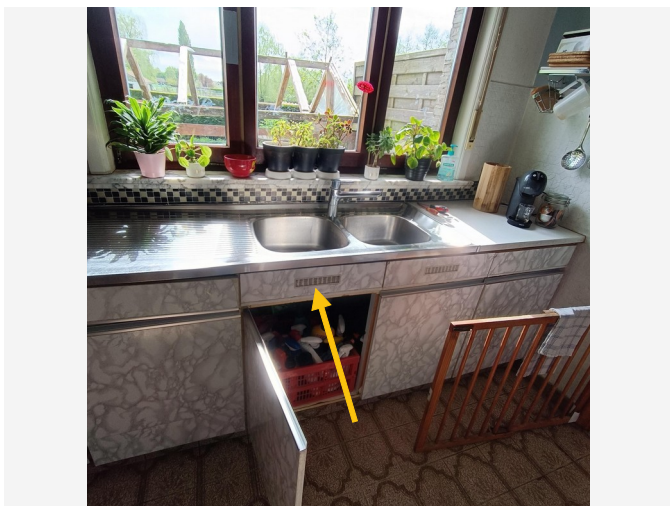
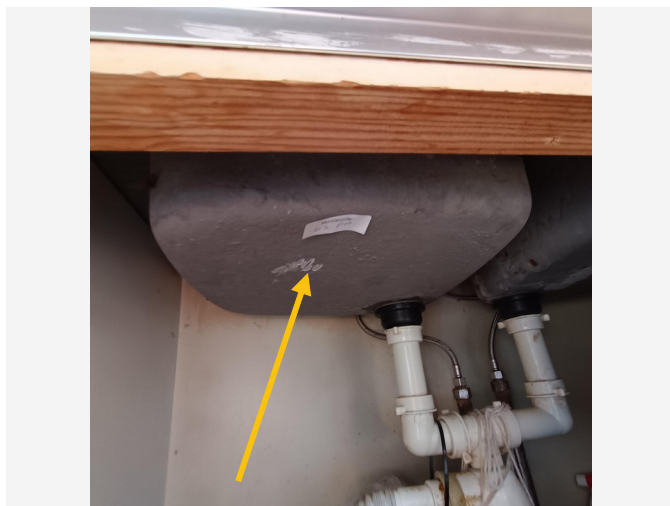
Geen asbest

Beschrijving	verf spoelbakken
Omgeving	Binnen
Primaire drager	spoelbak
Bindmiddel van materiaal	verf

Gebondenheid op basis van bindmiddel	Hecht
Hoeveelheid (gewicht - aantal)	• 0,40 kg - 1 stuk
Totaal gewicht	0,40 kg
Identificatiemethode	Vaststelling met monstername
Destructieve handeling voor identificatie	Nee
Opmerking	De vermelde oppervlaktes en volumes betreffen een beredeneerde schatting. Er worden geen rechten verleend aan deze oppervlaktes/volumes.

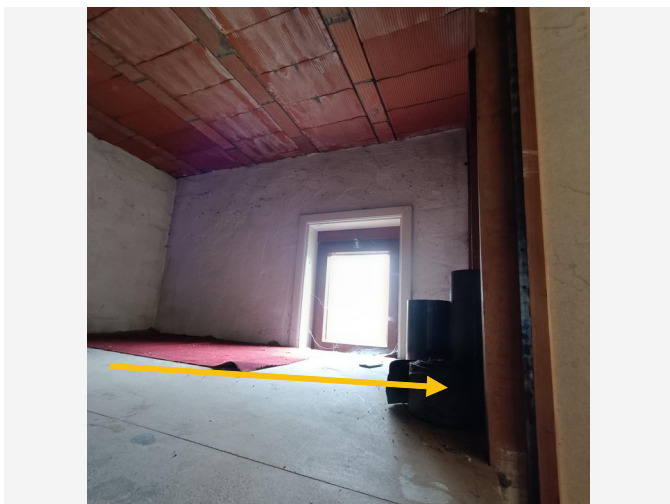
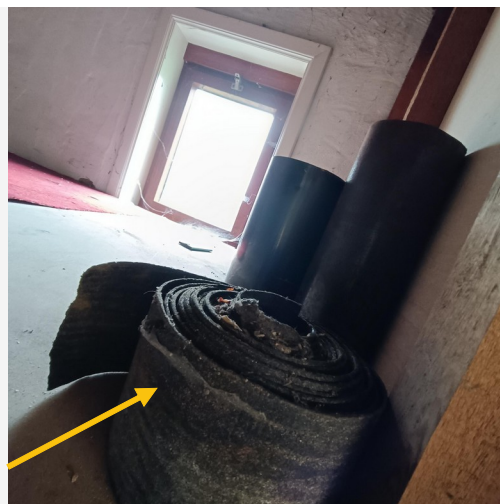
Beschrijving	roofing 1 (resten bouwmaterialen)
Type afvalstof	Betreft stock-voorraad of gedemonteerde materialen
Aanwezige resten	Geen resten aanwezig
Omgeving	Binnen

Primaire drager	Plat dak
Materialen	<ul style="list-style-type: none"> • Dak- en gevelbekleding - Roofing
Bindmiddel van materiaal	Bitumen (roofing, teer, asfalt)
Gebondenheid op basis van bindmiddel	Hecht
Hoeveelheid (gewicht - aantal)	<ul style="list-style-type: none"> • 25,00 kg - 1 stuk
Totaal gewicht	25,00 kg
Identificatiemethode	Vaststelling met monstername
Opmerking	De vermelde oppervlaktes en volumes betreffen een berekeneerde schatting. Er worden geen rechten verleend aan deze oppervlaktes/volumes.

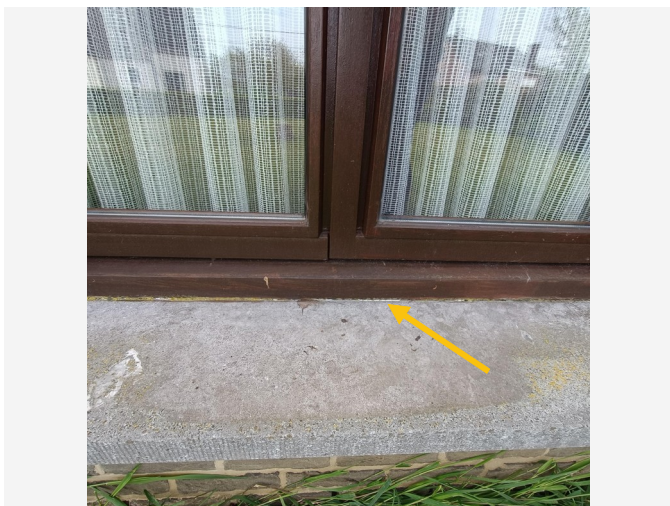
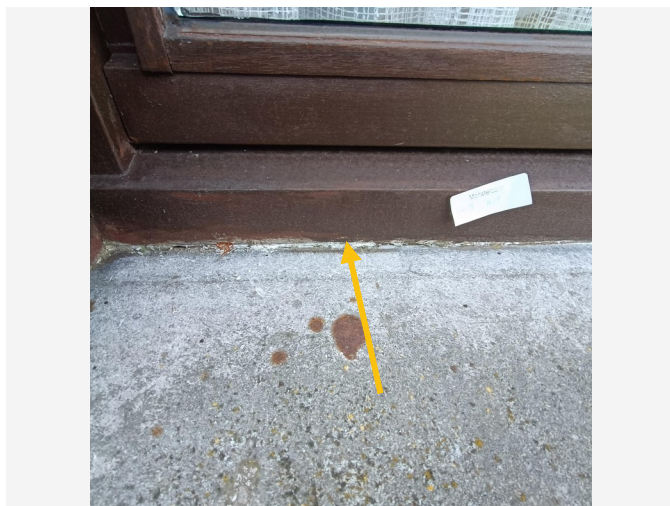
Beschrijving	kit 2 kozijn-muur (hoofdgebouw)
Omgeving	Buiten
Primaire drager	Wandopening verticaal (raam, deur, ...)
Bindmiddel van materiaal	Kitten, mastiek, pasta

Gebondenheid op basis van bindmiddel	Hecht
Hoeveelheid (gewicht - aantal)	• 1,50 kg - 1 stuk
Totaal gewicht	1,50 kg
Identificatiemethode	Vaststelling met monstername
Destructieve handeling voor identificatie	Nee
Opmerking	De vermelde oppervlaktes en volumes betreffen een bereedeneerde schatting. Er worden geen rechten verleend aan deze oppervlaktes/volumes.

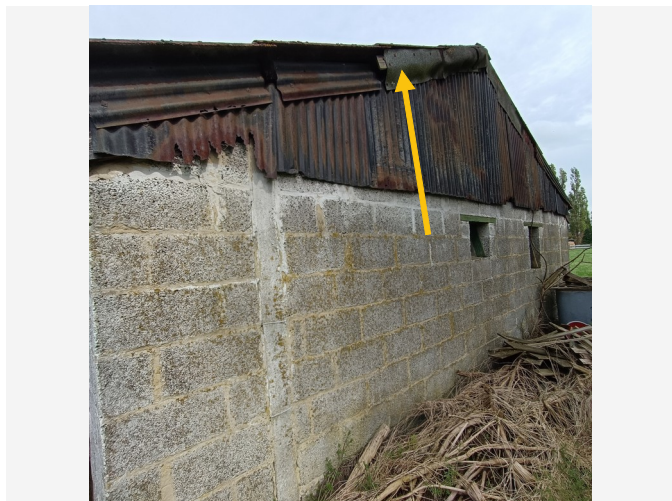
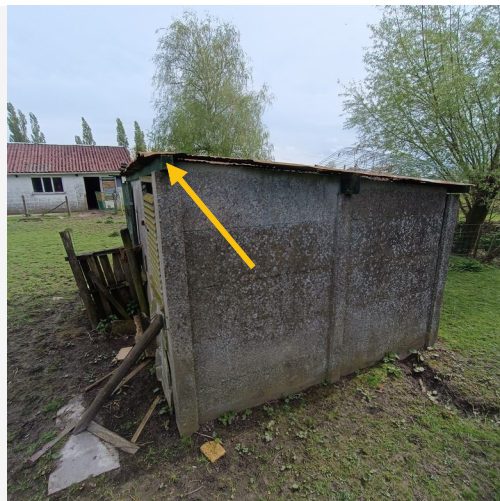
Fiche 14: roofing 2 (op randen/daken bijgebouwen/constructies)

Geen asbest

Beschrijving	roofing 2 (op randen/daken bijgebouwen/constructies)
Omgeving	Buiten
Primaire drager	Schuin dak
Bindmiddel van materiaal	Bitumen (roofing, teer, asfalt)
Gebondenheid op basis van bindmiddel	Hecht
Hoeveelheid (oppervlakte - aantal)	• 7,00 m ² - 1 stuk
Totale oppervlakte	7,00 m ²
Identificatiemethode	Vaststelling met monstername
Destructieve handeling voor identificatie	Nee
Opmerking	De vermelde oppervlaktes en volumes betreffen een beredeneerde schatting. Er worden geen rechten verleend aan deze oppervlaktes/volumes.

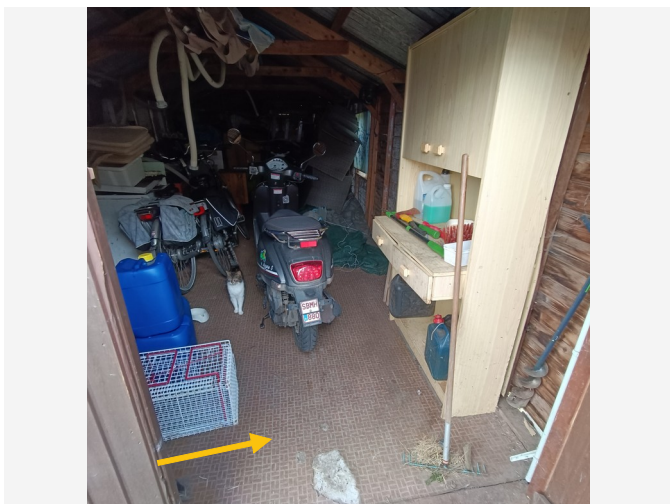
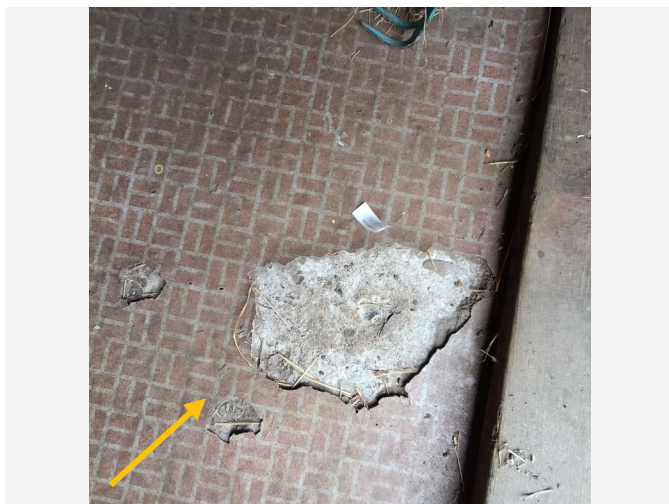
Fiche 16: vloerzeil garage

Geen asbest

Beschrijving	vloerzeil garage
Omgeving	Binnen
Primaire drager	Vloer
Bindmiddel van materiaal	Karton - papier - viltachtig

Gebondenheid op basis van bindmiddel	Niet-hechtgebonden
Hoeveelheid (oppervlakte - aantal)	• 25,00 m ² - 1 stuk
Totale oppervlakte	25,00 m ²
Identificatiemethode	Vaststelling met monstername
Destructieve handeling voor identificatie	Nee
Opmerking	De vermelde oppervlaktes en volumes betreffen een beredeneerde schatting. Er worden geen rechten verleend aan deze oppervlaktes/volumes.
