Asbestinventarisatetest

Abdisstraat 26, 9000 Gent

Attestnummer : 20240416-000090.000

Uitgegeven op : 16.04.2024

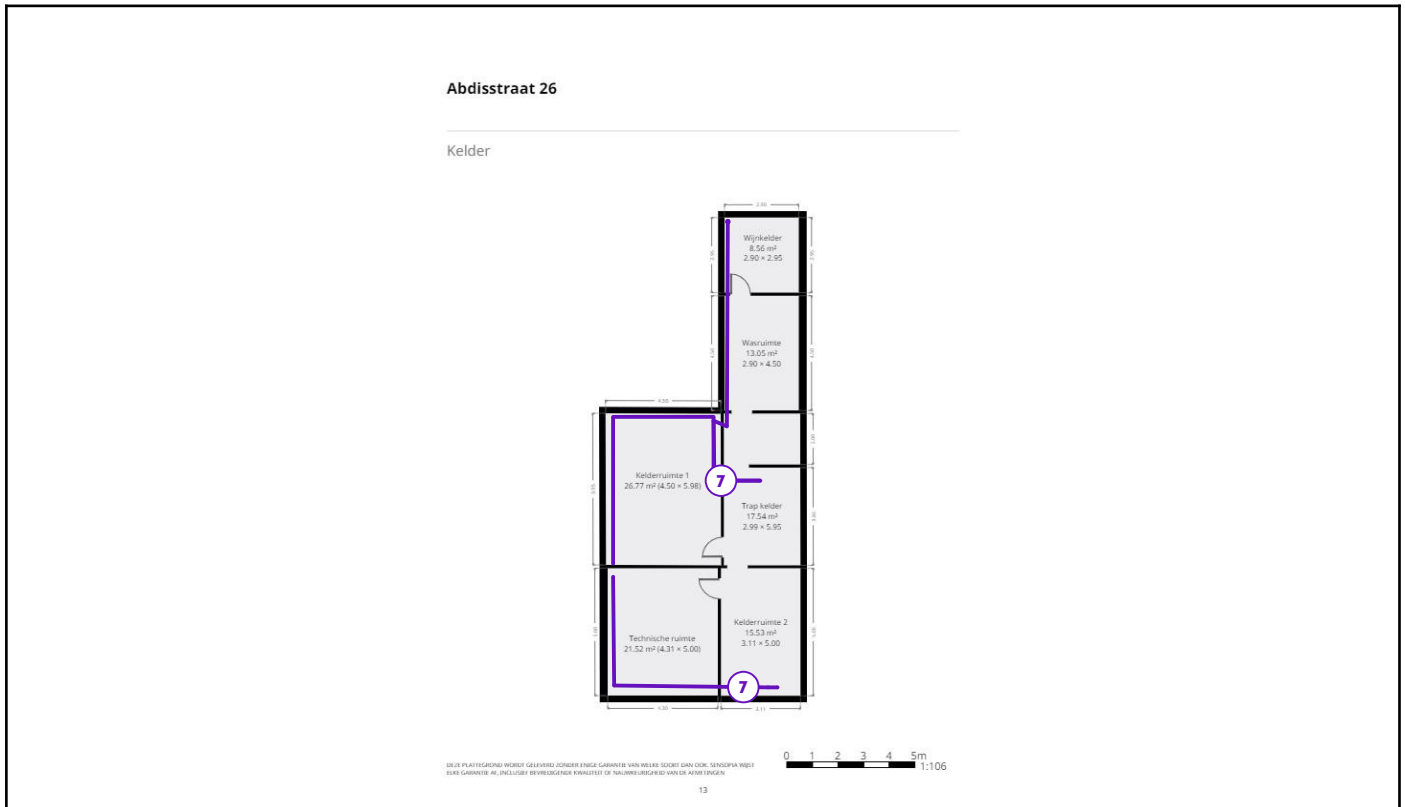
Plan 1.1: Woning - Kelder

Beschrijving	Type	Actie
7. Kelder: Leidingen - Buisisolatie - Glaswol	Advies	-

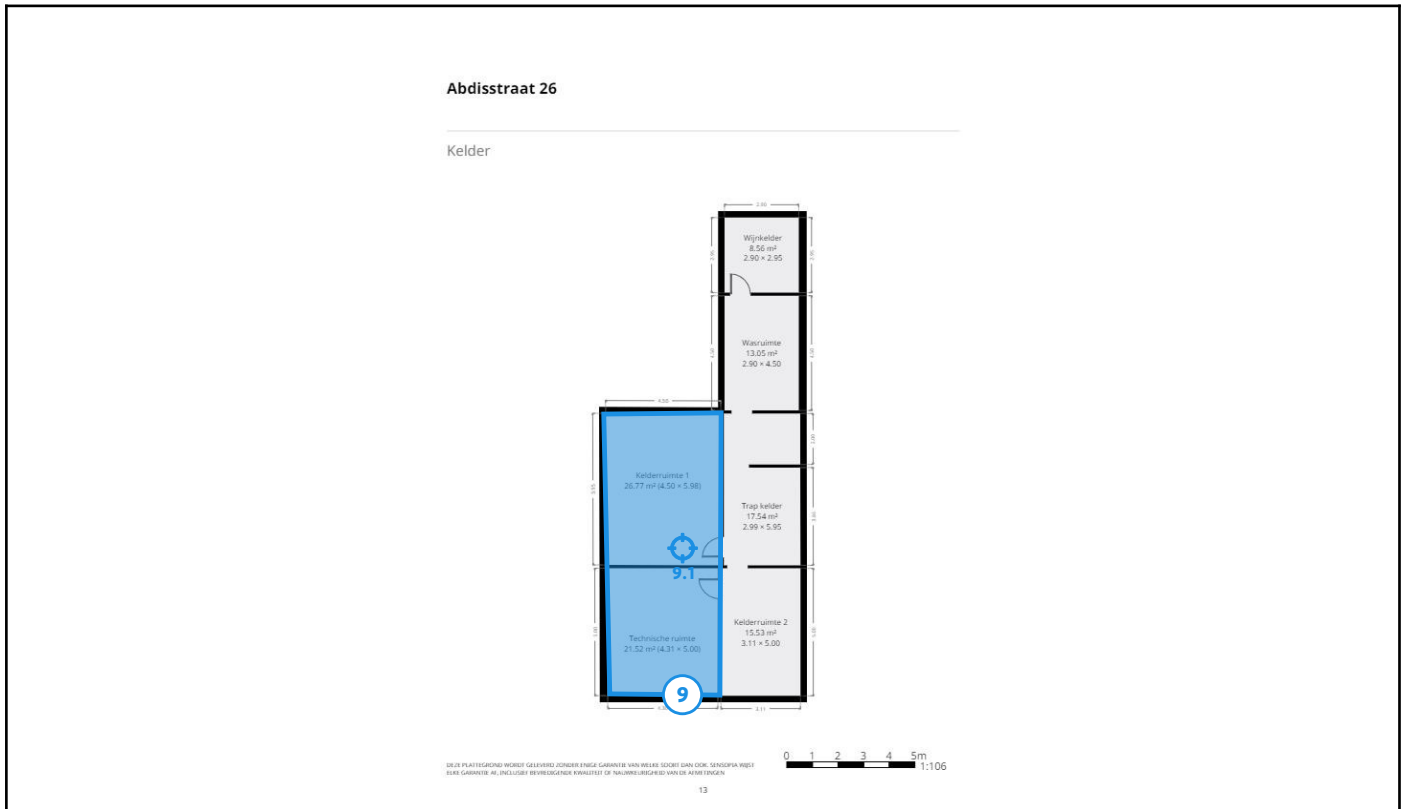
Plan 1.2: Kelder - Buitenschrijnwerk en plafond

Beschrijving	Type	Actie
9. Kelder: Vals plafond- Afwerkingsl.-Harde beplating	Geen asbest	-
9.1 Code: MM005	Puntmonster	-

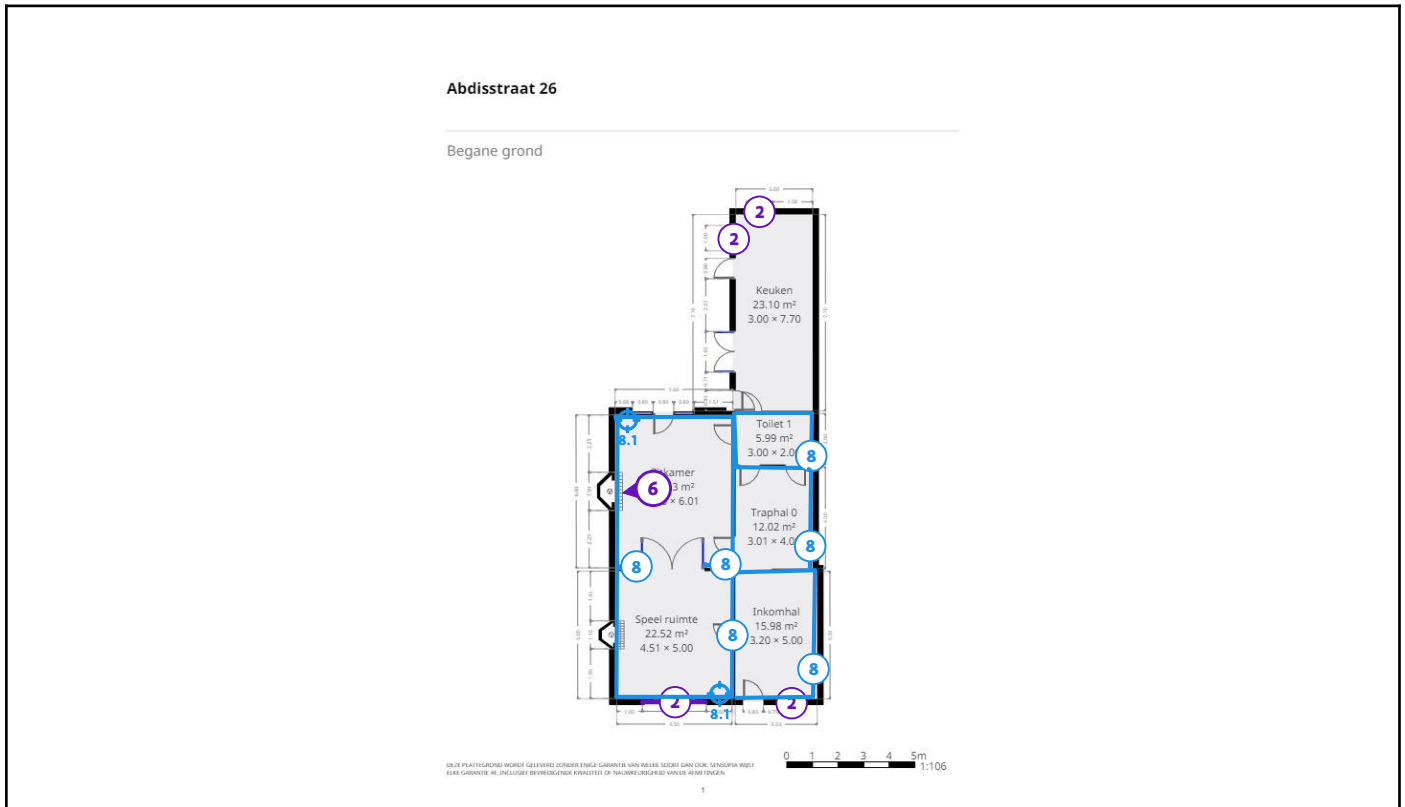
Plan 1.3: Woning - Gelijkvloers (GV)

Beschrijving	Type	Actie
2. Alle V: Vensterbank - Natuursteen	Advies	-
6. GV: Woonkamer-Kachel-Dichtingskoord-Glasvezel	Advies	-
8. GV-V2: Binnenmuren - Afwerkingslaag - Pleisterwerk	Geen asbest	-
8.1 Code: MM001	Mengmonster	-

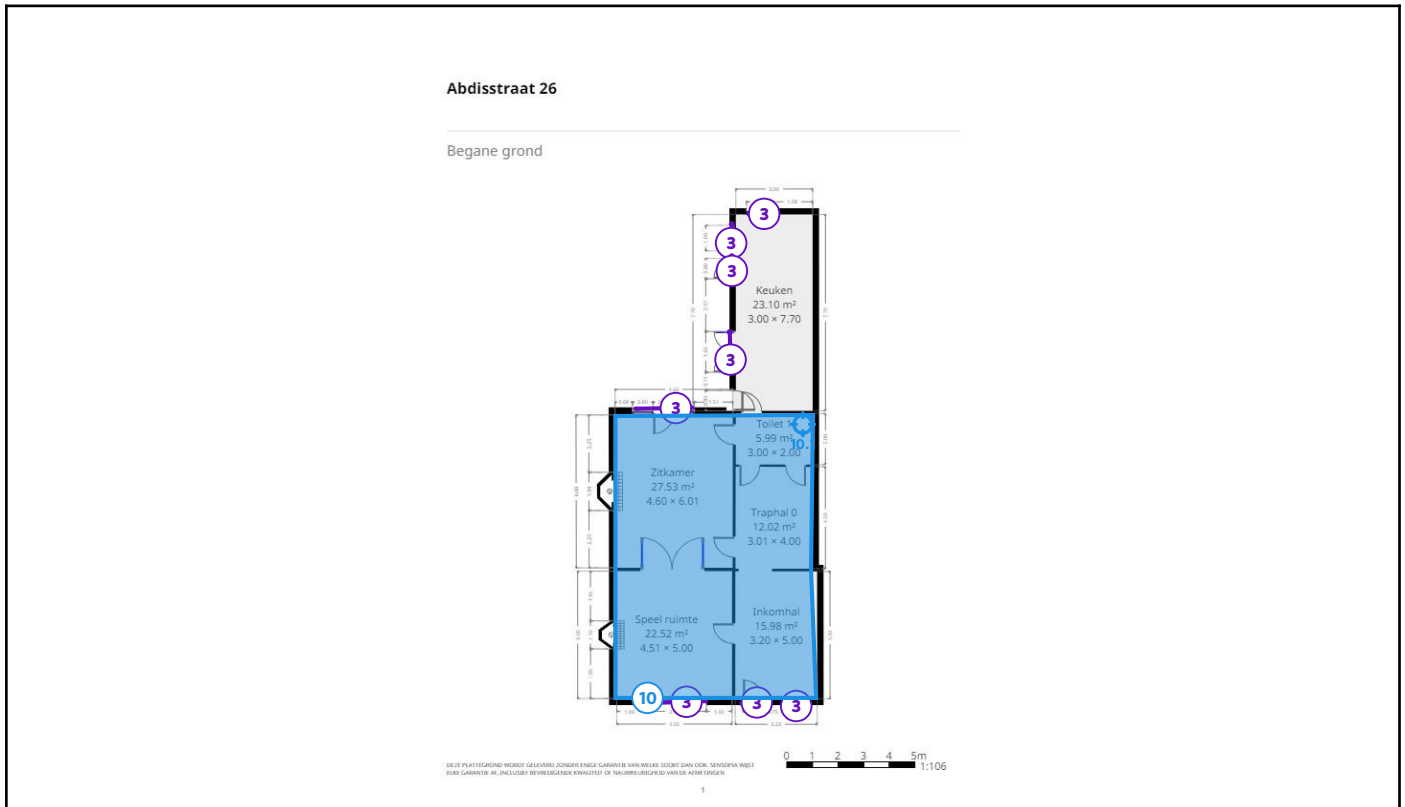
Plan 1.4: GV - Buitenschrijnwerk en plafond

Beschrijving	Type	Actie
3. Alle V: schrijnwerk-Dichting tss hout profiel-glas	Advies	-
10. GV-V2: Plafond - Afwerkingslaag - Pleisterwerk	Geen asbest	-
10.1 Code: MM002	Mengmonster	-

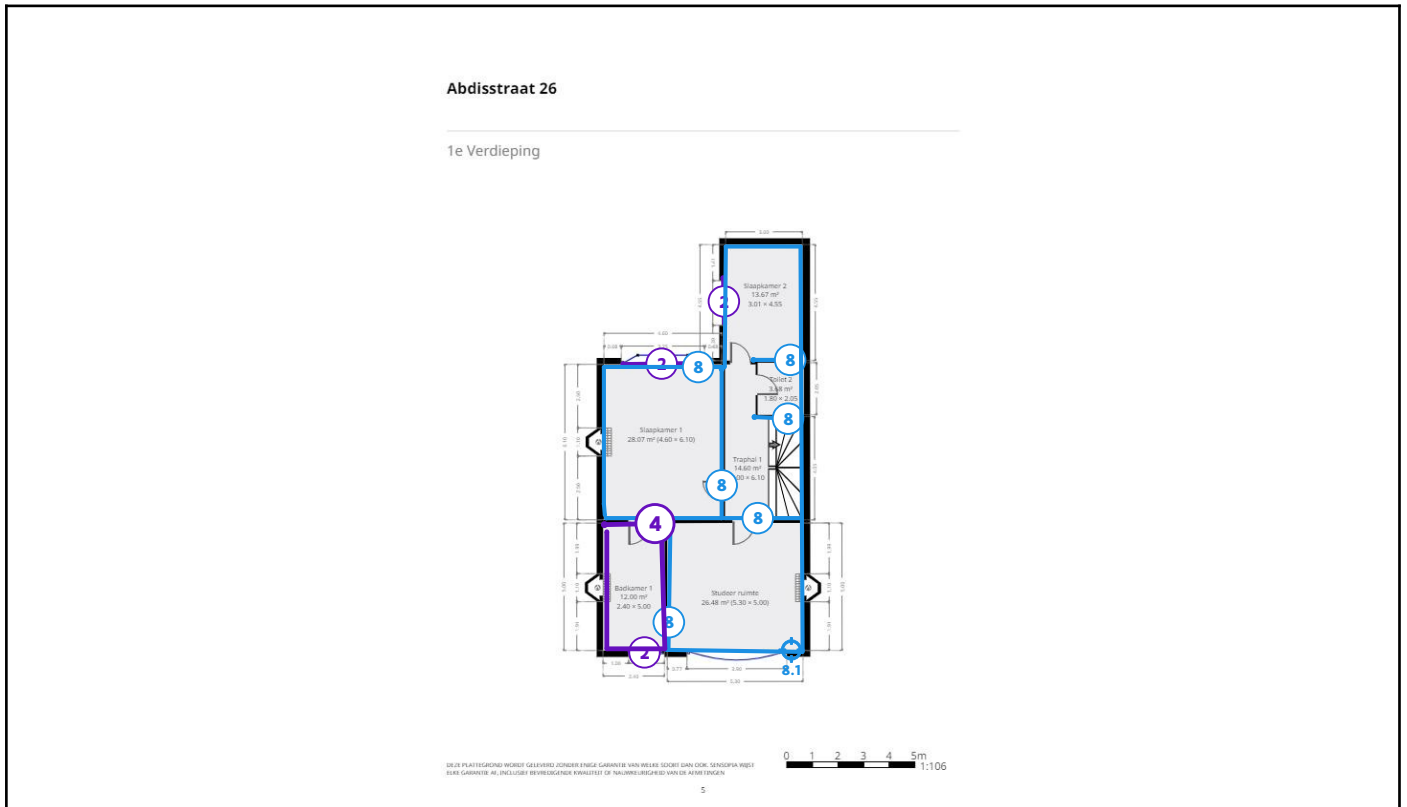
Plan 1.5: Woning - 1e verdiep (V1)

Beschrijving	Type	Actie
2. Alle V: Vensterbank - Natuursteen	Advies	-
4. V1&V2: Badkamer - Wandbekleding - Verlijming	Advies	-
8. GV-V2: Binnenmuren - Afwerkingslaag - Pleisterwerk	Geen asbest	-
8.1 Code: MM001	Mengmonster	-

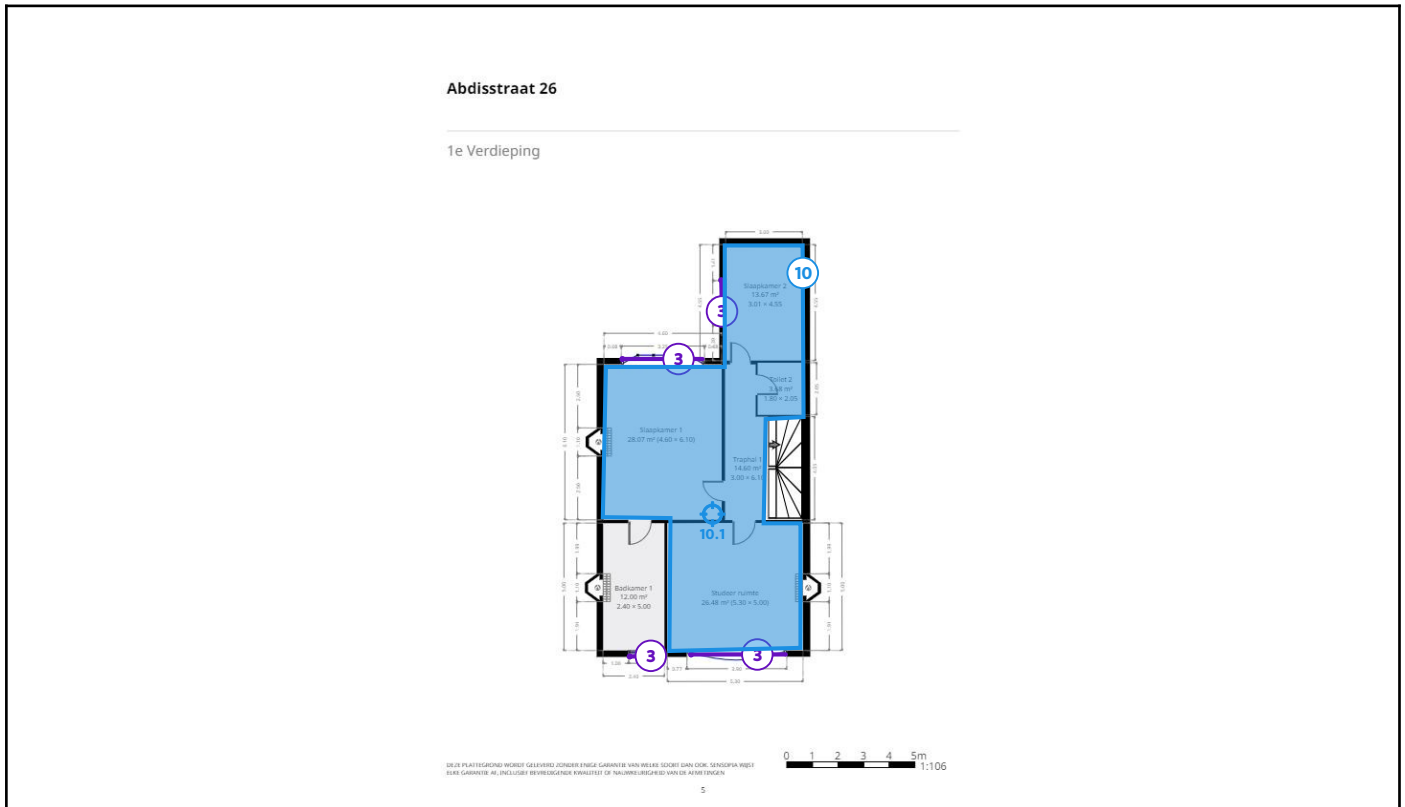
Plan 1.6: V1 - Buitenschrijnwerk en plafond

Beschrijving	Type	Actie
3. Alle V: schrijnwerk-Dichting tss hout profiel-glas	Advies	-
10. GV-V2: Plafond - Afwerkingslaag - Pleisterwerk	Geen asbest	-
10.1 Code: MM002	Mengmonster	-

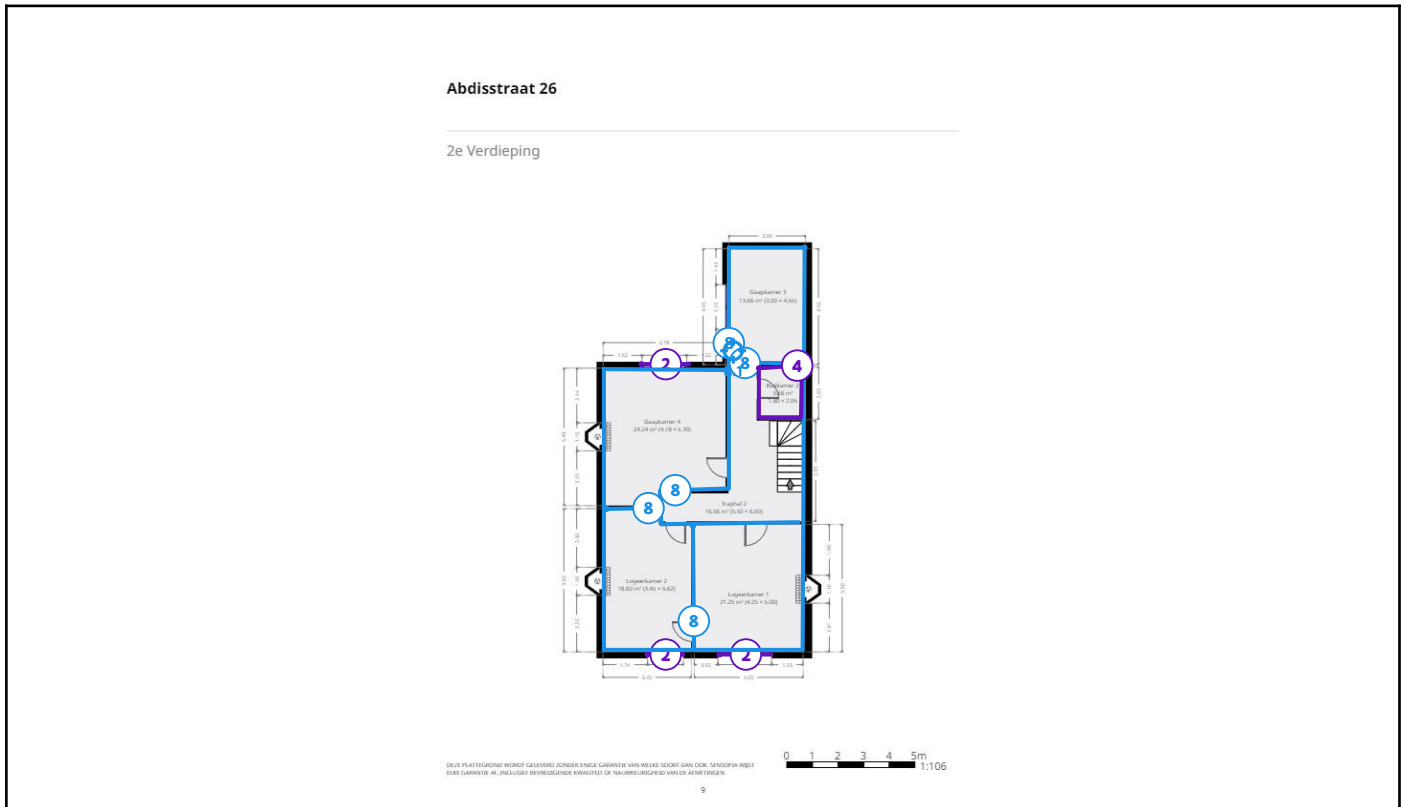
Plan 1.7: Woning - 2e verdiep (V2)

Beschrijving	Type	Actie
2. Alle V: Vensterbank - Natuursteen	Advies	-
4. V1&V2: Badkamer - Wandbekleding - Verlijming	Advies	-
8. GV-V2: Binnenmuren - Afwerkingslaag - Pleisterwerk	Geen asbest	-
8.1 Code: MM001	Mengmonster	-

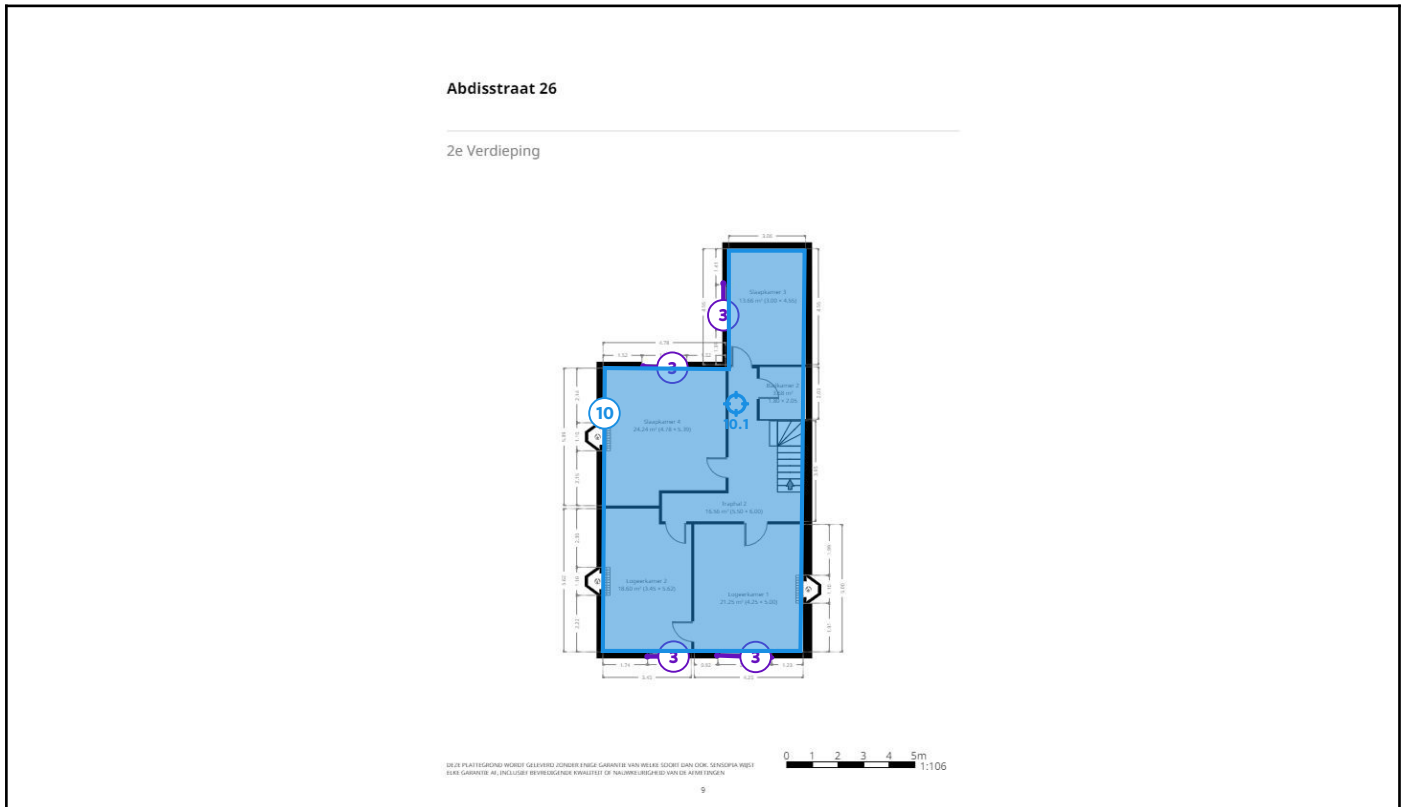
Plan 1.8: V2 - Buitenschrijnwerk en plafond

Beschrijving	Type	Actie
3. Alle V: schrijnwerk-Dichting tss hout profiel-glas	Advies	-
10. GV-V2: Plafond - Afwerkingslaag - Pleisterwerk	Geen asbest	-
10.1 Code: MM002	Mengmonster	-
