Asbestinventarisatetest

Spoorwegstraat 92, 9220 Hamme

Attestnummer : 20230814-000042.000

Uitgegeven op : 14.08.2023

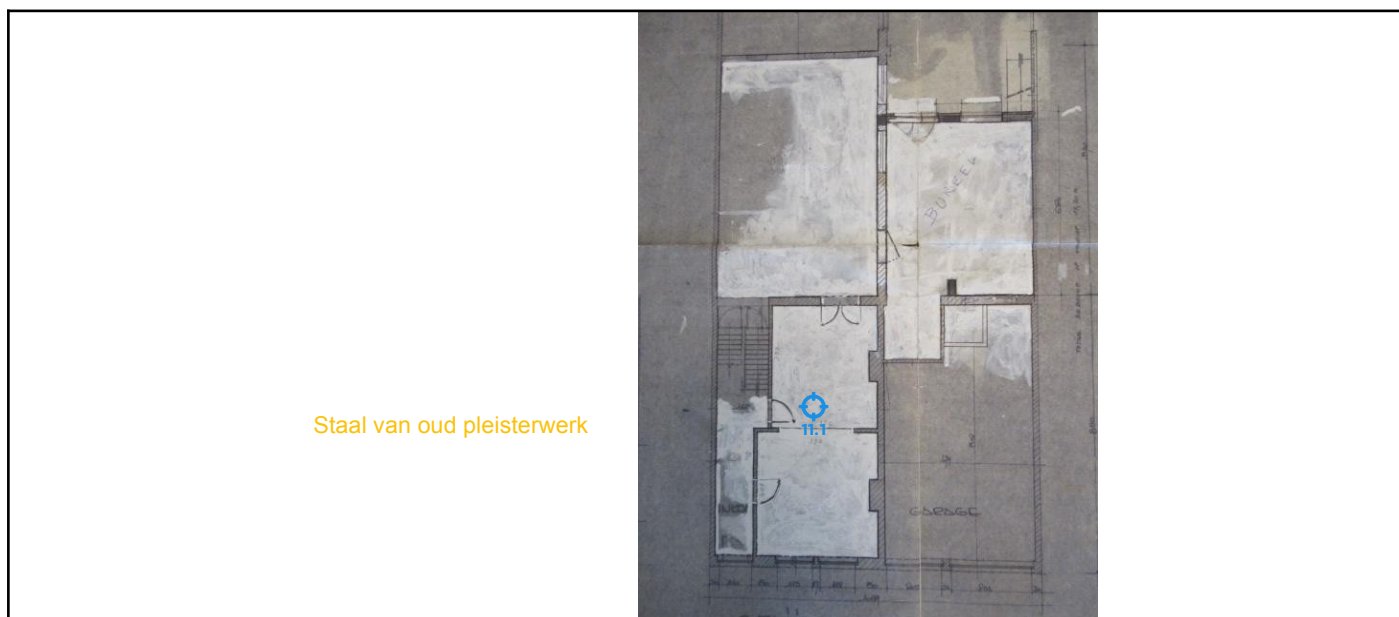
Plan 1.2: Grondplan gelijkvloers

Beschrijving	Type	Actie
11. Oud pleisterwerk van de muur naar de kelder	Geen asbest	-
11.1 Code: 2304681-001	Puntmonster	-

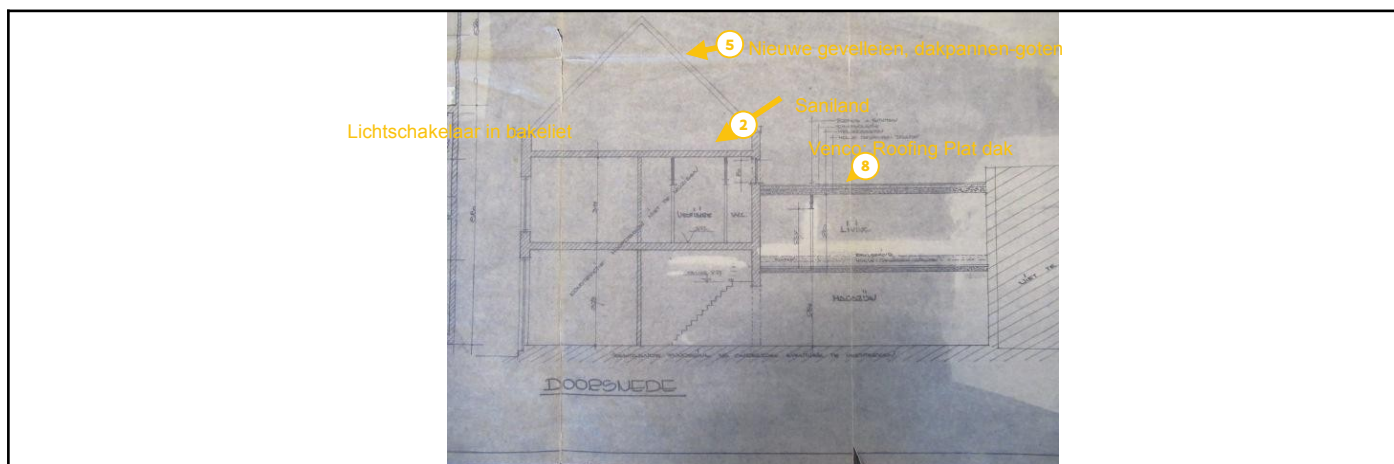
Plan 1.4: Doorsnede

Beschrijving	Type	Actie
1. Lichtschakelaar in bakeliet	Asbestmateriaal	Zorgvuldig beheren
2. Saniland Badkamer	Uitsluiting	-
5. Fact Hermans: Gevelleien, dakpannen-goten	Uitsluiting	-
8. Fact Venco dak en roofing plat dak	Uitsluiting	-
