# Asbestinventarisatetest

Roomstraat 38, 9160 Lokeren

Attestnummer : 20230621-000180.000

Uitgegeven op : 21.06.2023

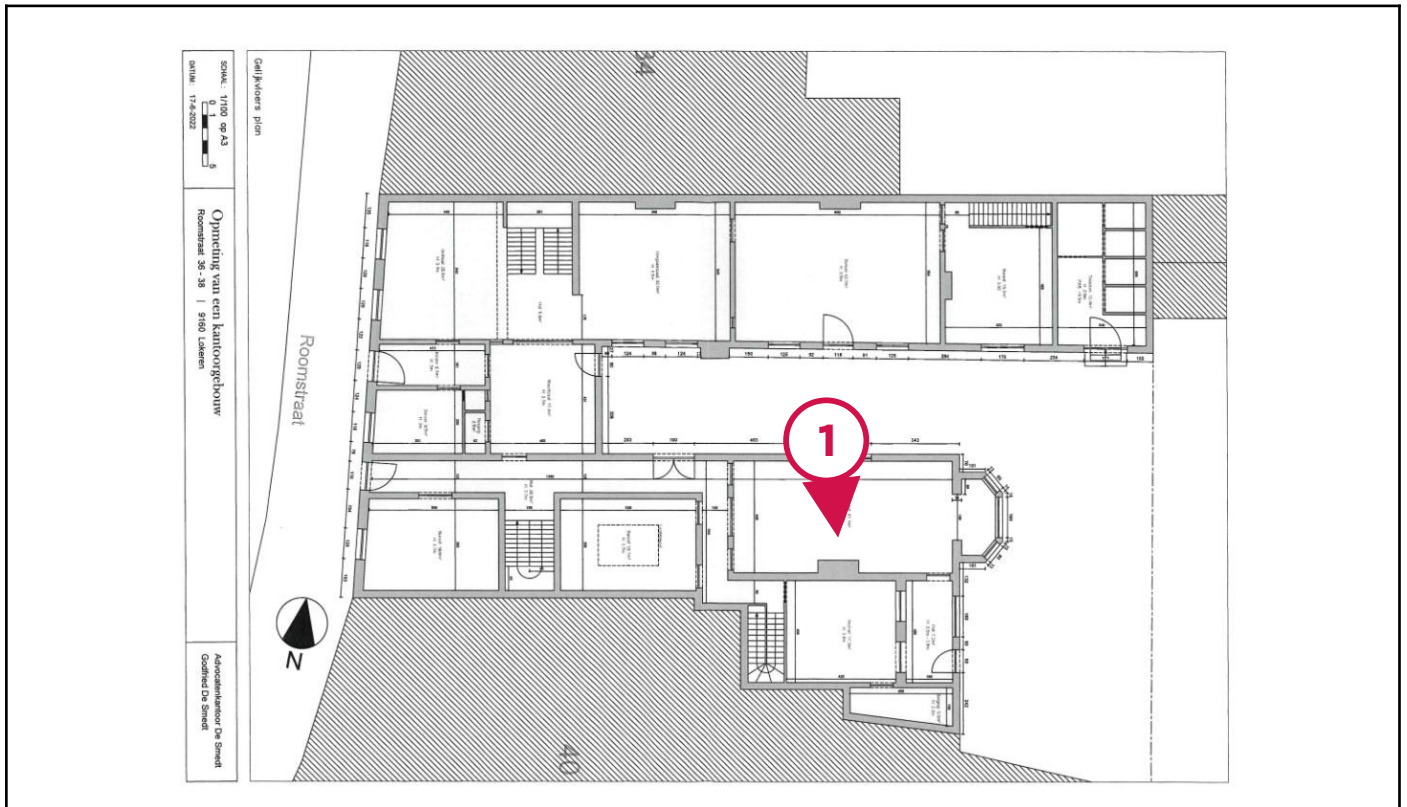
# Plan 1.1: Plannen

| Beschrijving | Type | Actie |
|---|---|---|
| 1. Asbestkoord kachel | Asbestmateriaal | Dringend verwijderen |

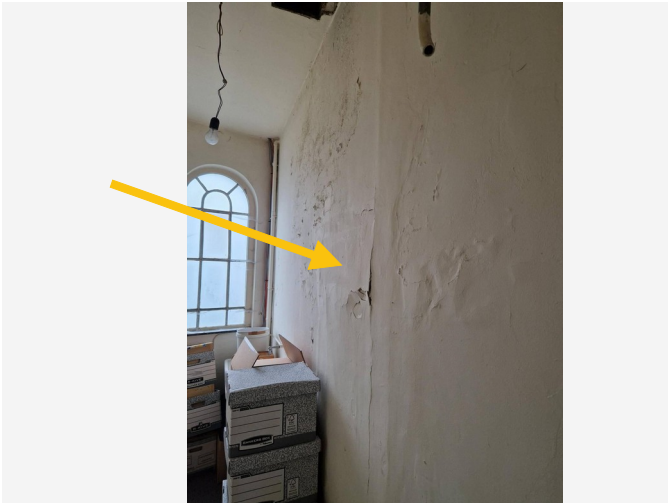
Overzichtsfoto

| <b>Opmerking</b> | Geen exacte schatting wegens niet asbesthoudend |
