# Asbestinventarisatetest

Antwerpsesteenweg 489, 9040 Gent

Attestnummer : 20241106-000035.000

**Niet-asbestveilig**

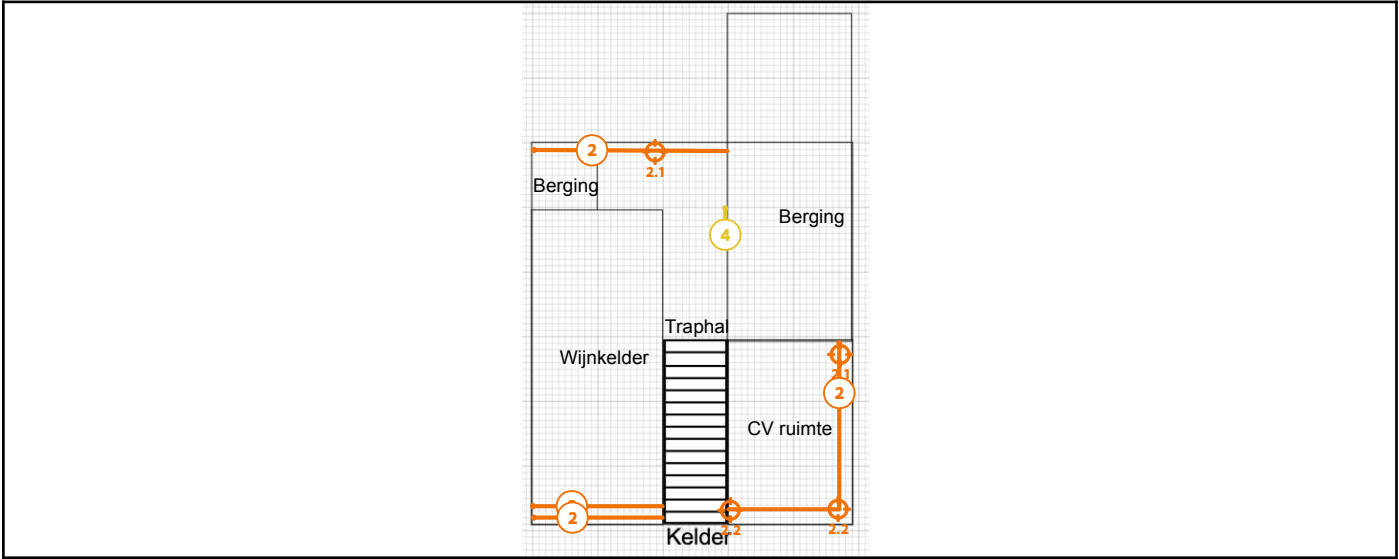
# Plan 1.1: Kelder

| Beschrijving | Type | Actie |
|---|---|---|
| 2. Leidingisolatie kelder | Asbestmateriaal | Verwijderen |
| 4. Elementen in bakeliet | Asbestmateriaal | Zorgvuldig beheren |

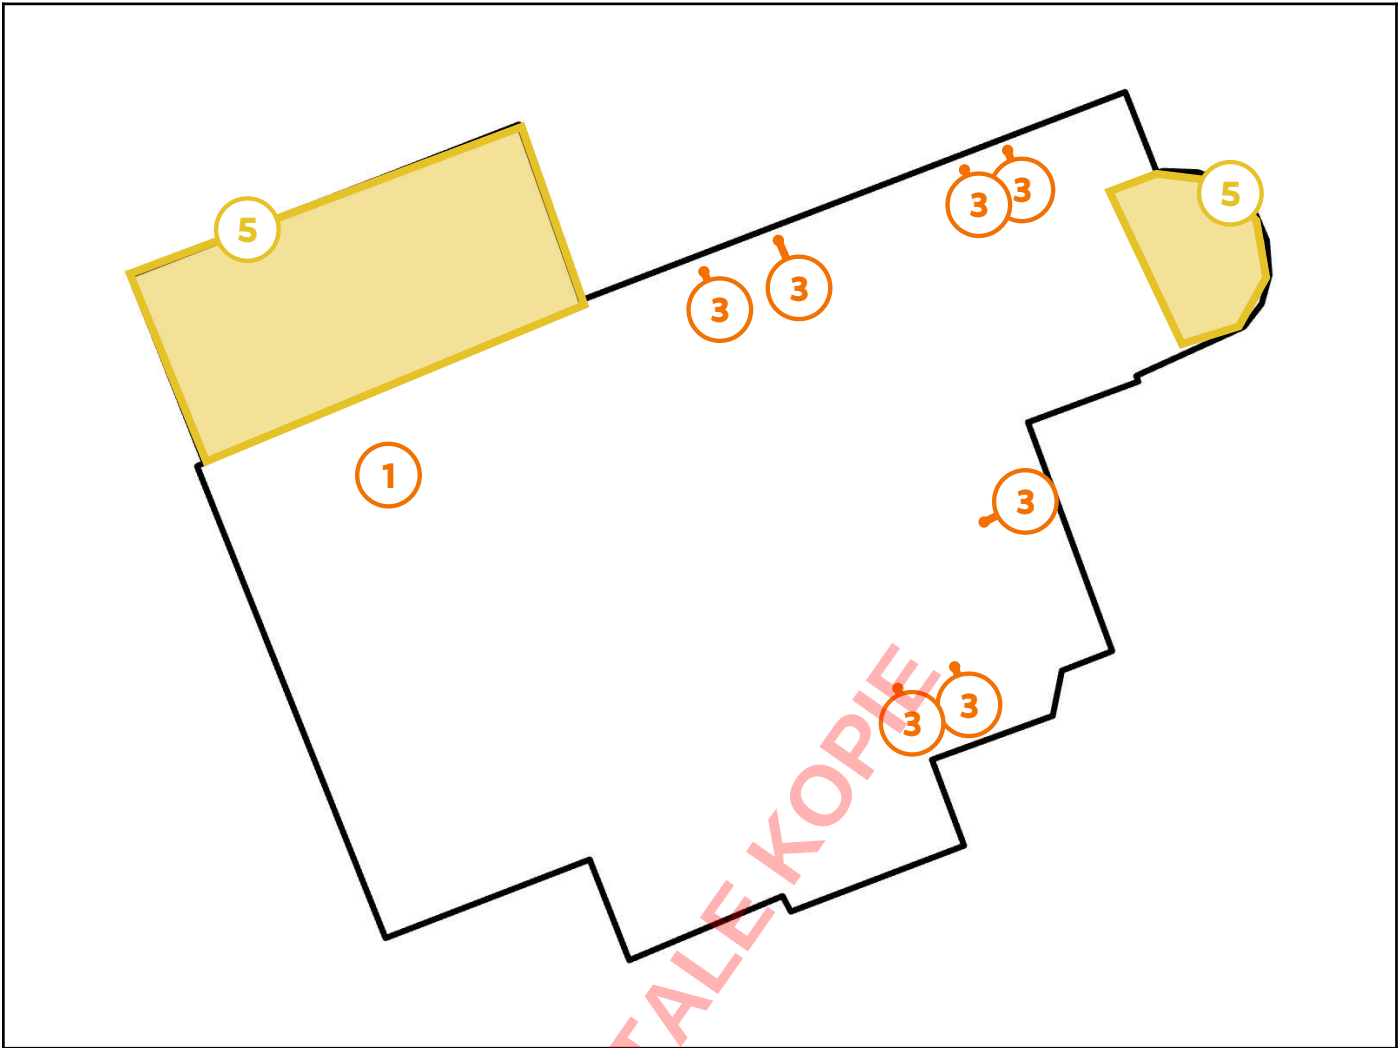
# Plan 1.6: Woning plan

| Beschrijving | Type | Actie |
|---|---|---|
| 5. Roofing dakbedekking | Asbestmateriaal | Zorgvuldig beheren |

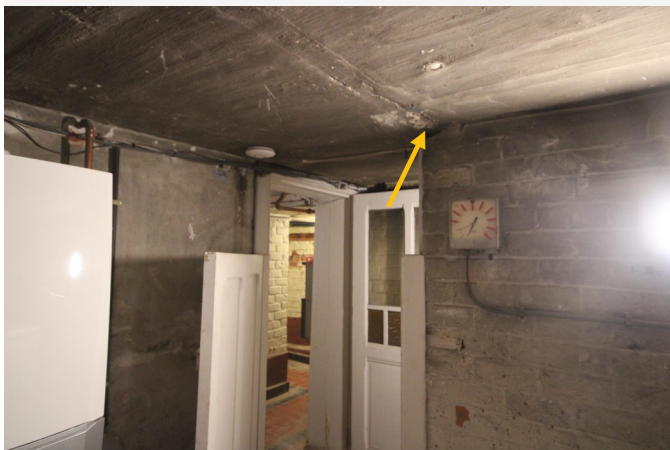
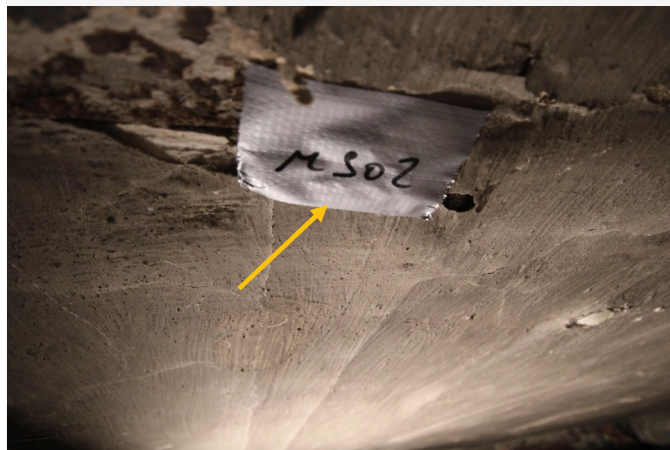
| Opmerking | --> Stalen werden genomen op volgende plaatsen:<br><ul style="list-style-type: none"><li>- Natte ruimte (Keuken).</li><li>- Droge ruimte (Slaapkamer).</li><li>- Stookruimte.</li><li>- Traphal (kelder).</li></ul> |

### Conclusie

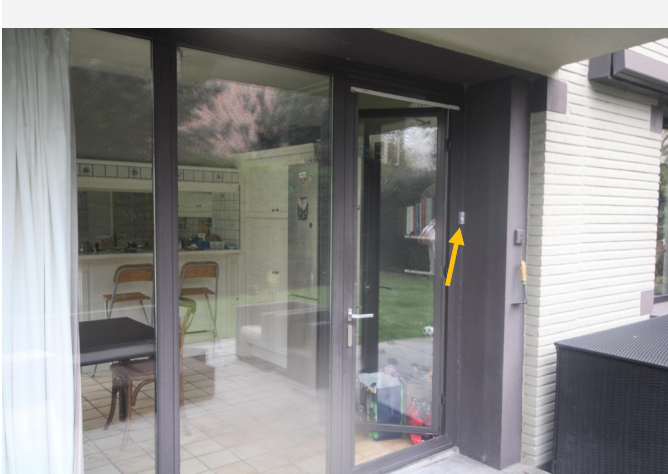
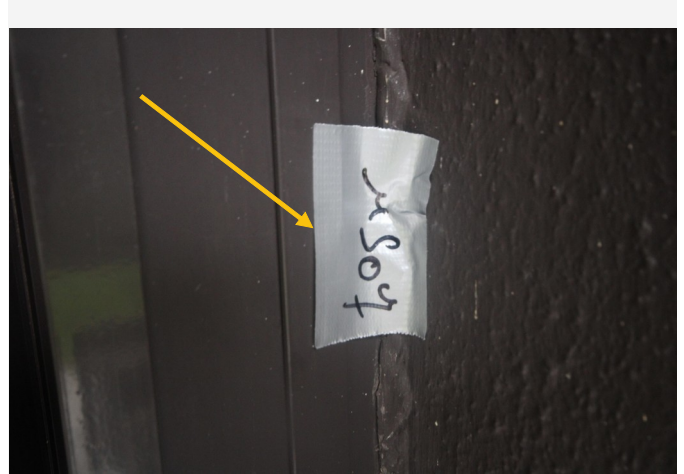
| Opmerking | <p>Deze hoeveelheid is een schatting.</p> <p>--&gt; Stalen werden genomen op volgende plaatsen:</p> <ul style="list-style-type: none"><li>- Natte ruimte (Badkamer).</li><li>- Droge ruimte (Slaapkamer).</li><li>- Stookruimte.</li><li>- Traphal kelder.</li></ul> |

### Conclusie

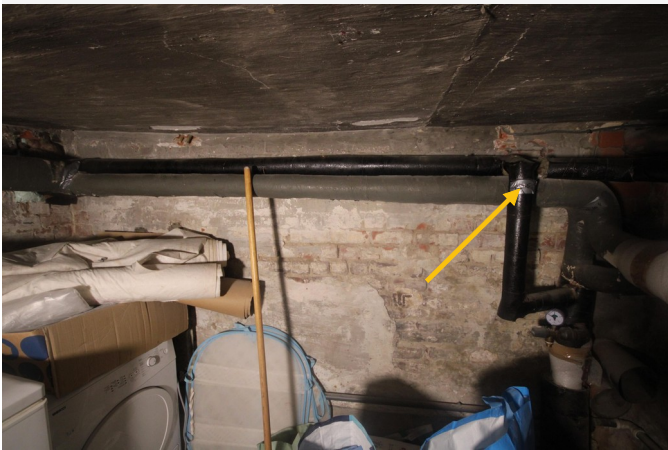
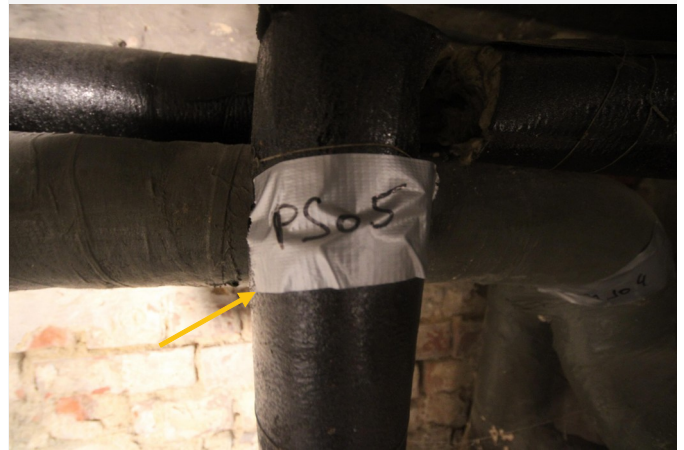
| Opmerking | Geen destructief onderzoek naar eventuele oudere verdachte onderliggende lagen, wegens het niet-destructief karakter van ons onderzoek (Conform de opdracht). |

## Conclusie
