# Asbestinventarisatetest

Sarosstraat 14D, 9290 Berlare

Attestnummer : 20260127-000458.000

Uitgegeven op : 27.01.2026

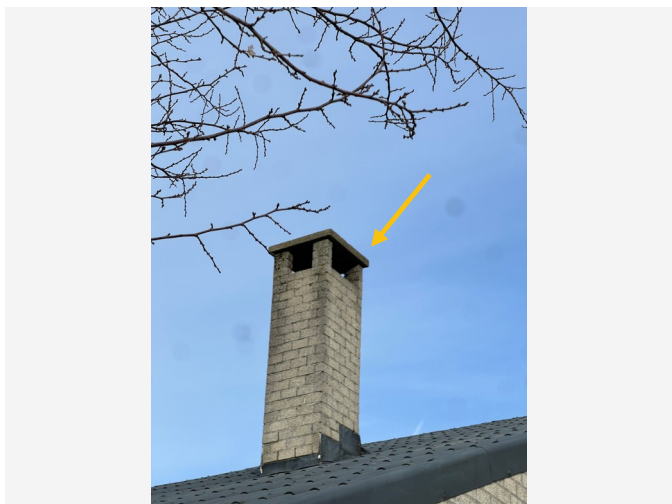
Situeringsfoto

| Karakterisatie | Asbest (verdacht) |
| Primaire drager | Schuin dak |

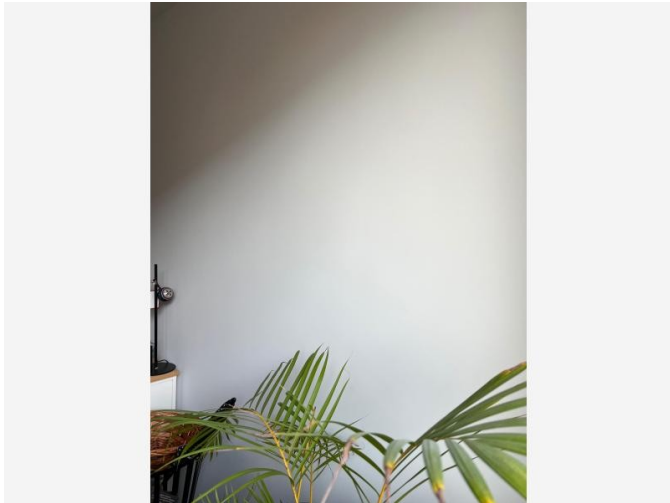
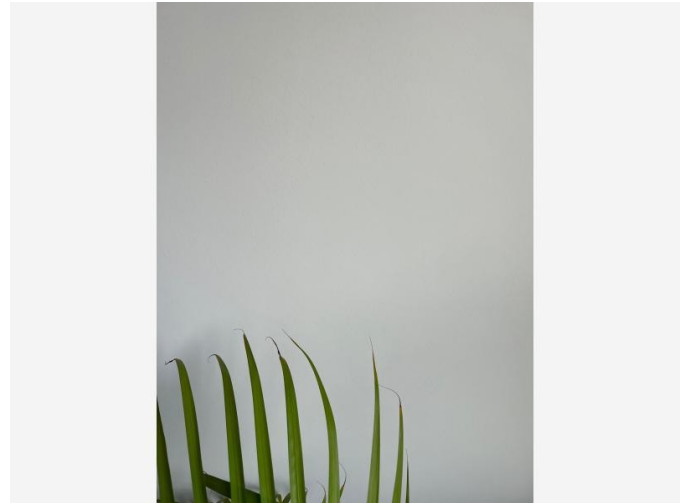
Overzichtsfoto

Geen asbest

| Opmerking | <p>De oppervlakte is een geschatte hoeveelheid en kan afwijken van de normale hoeveelheid.</p> <p>Er werd geen staalname genomen van het stooklokaal aangezien er geen pleisterwerk aanwezig is in dat lokaal.</p> |
