Asbestinventarisatetest

Bennesteeg 25B/0302, 9000 Gent

Attestnummer : 20260604-000200.000

Uitgegeven op : 04.06.2026

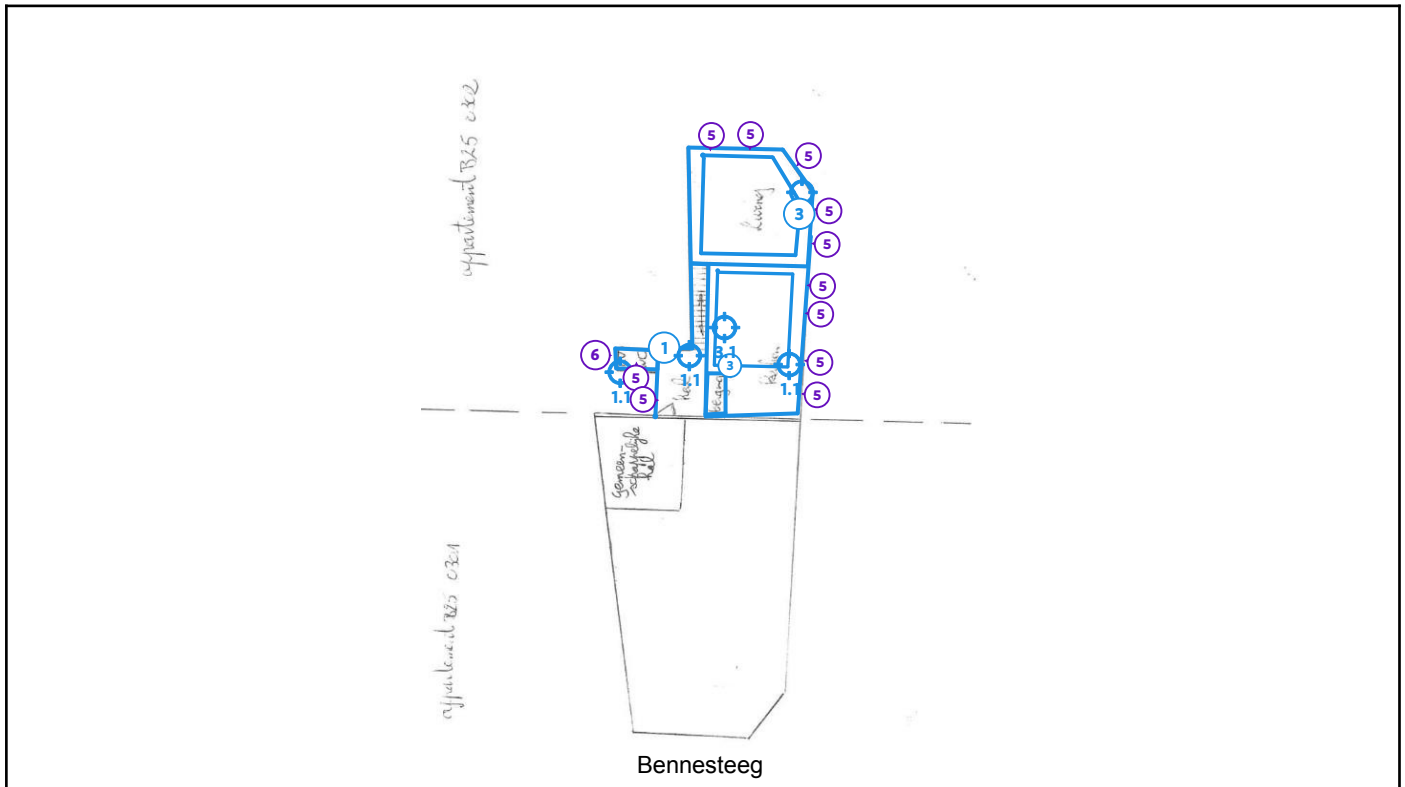
Plan 1.1: duplex +3

Beschrijving	Type	Actie
1. Pleisterwerk wanden	Geen asbest	-
1.1 Code: 1 Pleister muren/ 6020283355	Mengmonster	-
3. Pleisterwerk moluren	Geen asbest	-
3.1 Code: 3 Pleister moluren/ 6020283356	Puntmonster	-
5. Kit aan de ramen	Overige ruimte of materiaal	-
6. Rookgaskanaal (niet verdacht)	Overige ruimte of materiaal	-

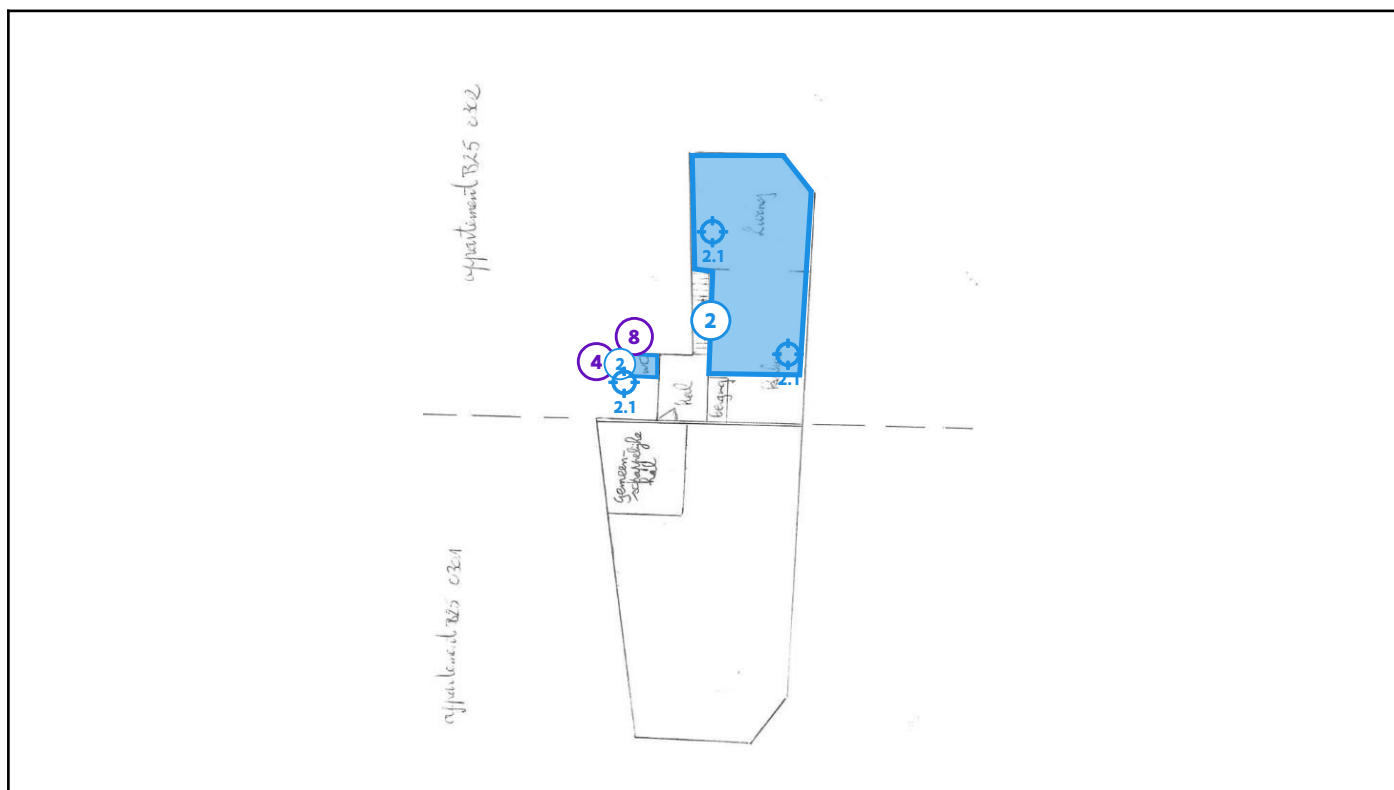
Plan 1.2: duplex +3

Beschrijving	Type	Actie
2. Pleisterwerk plafonds	Geen asbest	-
2.1 Code: 2 Pleister plafonds/ 6020283354	Mengmonster	-
4. CV-ketel (niet verdacht)	Overige ruimte of materiaal	-
8. Leidingisolatie (niet aanwezig)	Overige ruimte of materiaal	-

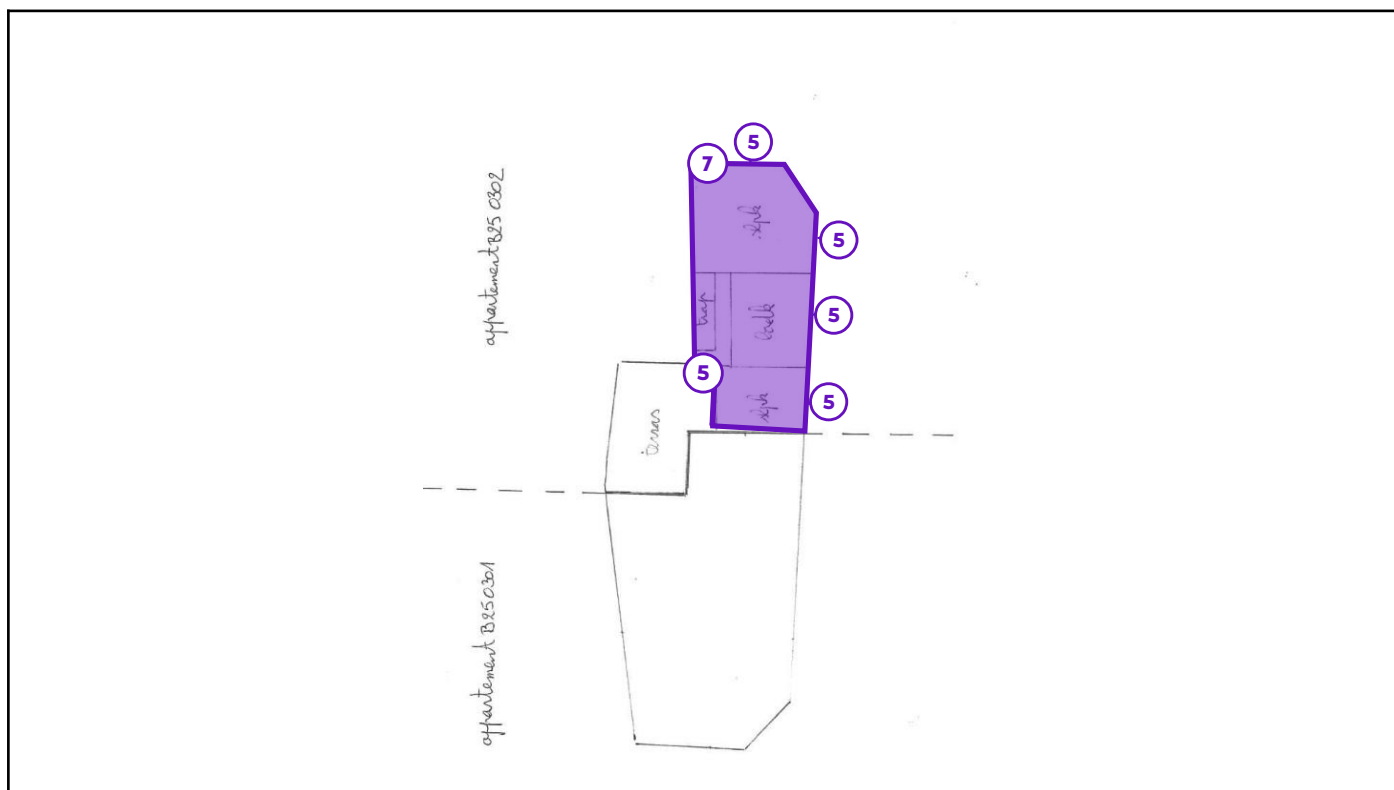
Plan 1.3: duplex +4

Beschrijving	Type	Actie
5. Kit aan de ramen	Overige ruimte of materiaal	-
7. Onderdak niet waarneembaar	Overige ruimte of materiaal	-

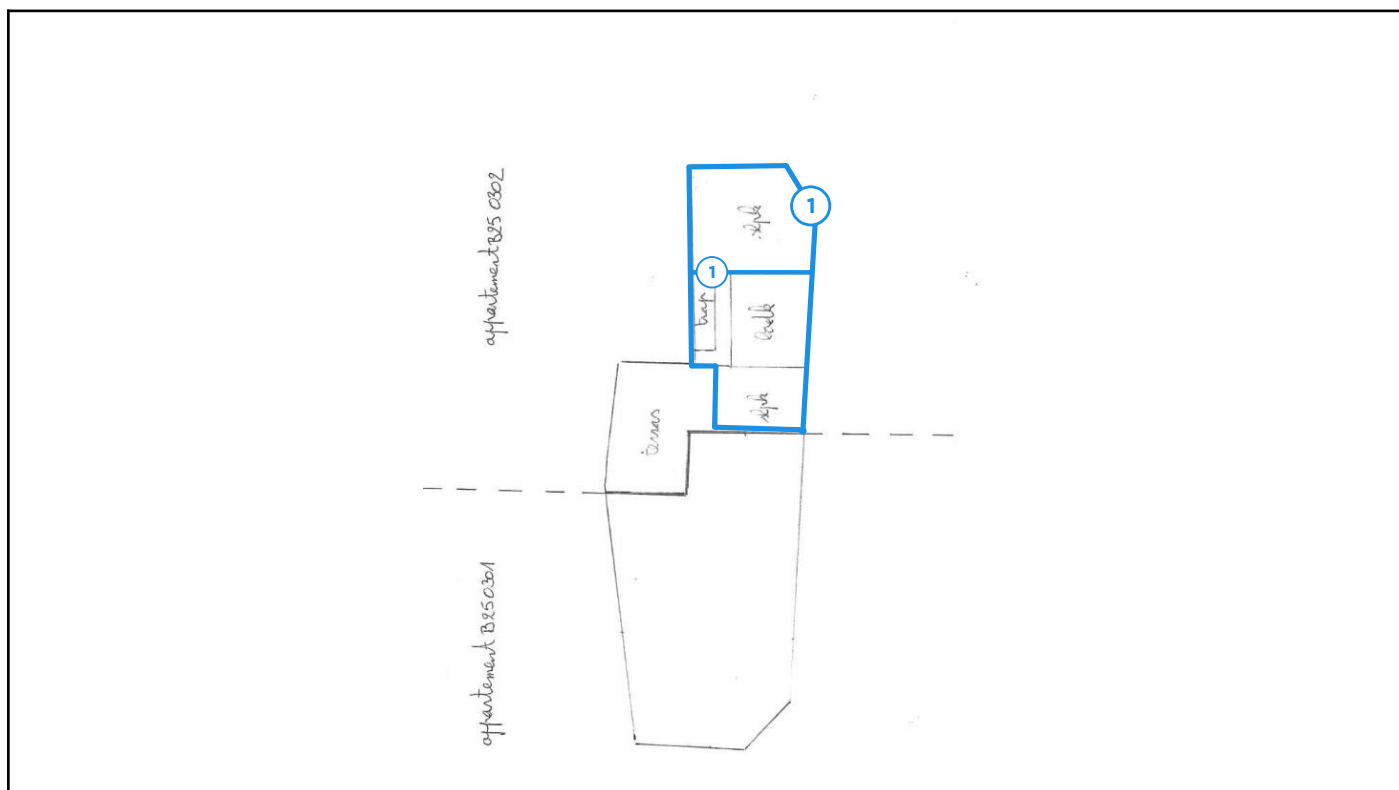
Plan 1.4: duplex +4

Beschrijving	Type	Actie
1. Pleisterwerk wanden	Geen asbest	-
