# Asbestinventarisatetest

Houten Schoen 15, 9100 Sint-Niklaas

Attestnummer : 20260715-000290.000

Uitgegeven op : 15.07.2026

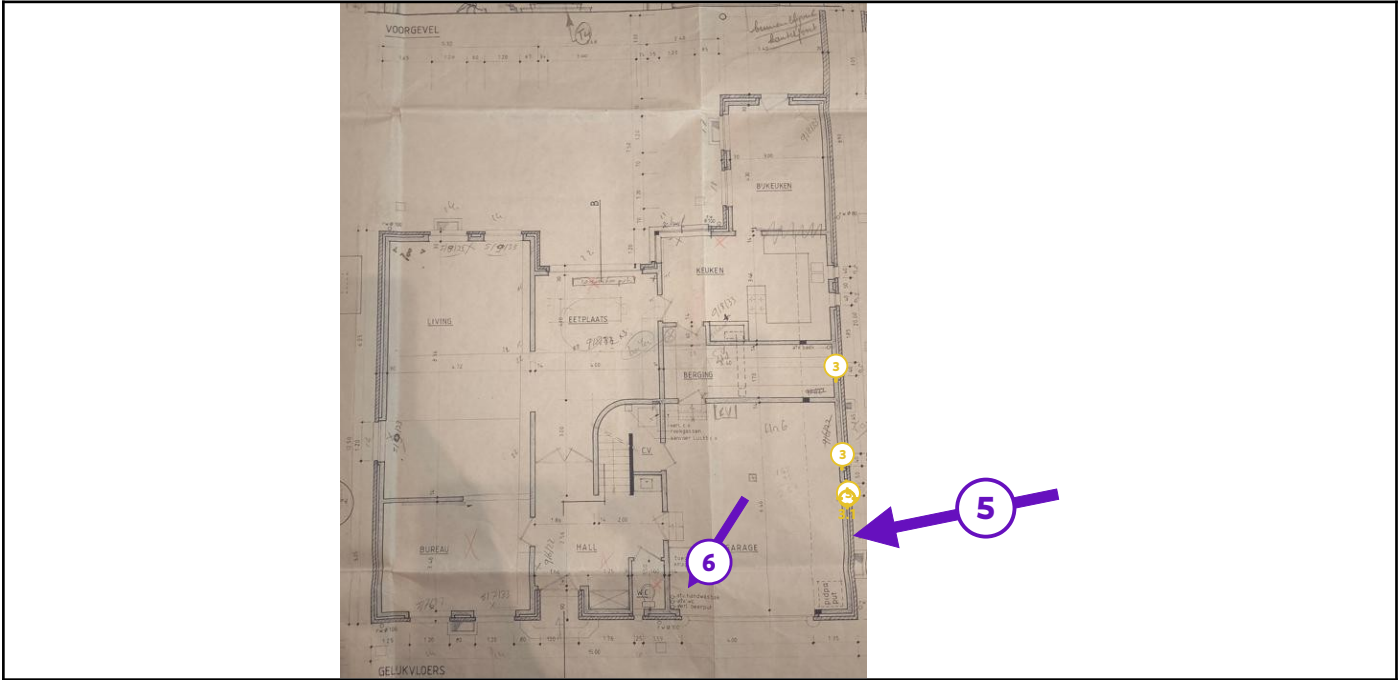
# Plan 1.3: woning plan GLV kopie

| Beschrijving | Type | Actie |
|---|---|---|
| 6. Putdeksel(s) vast/geklemd/te zwaar | Beperking | - |

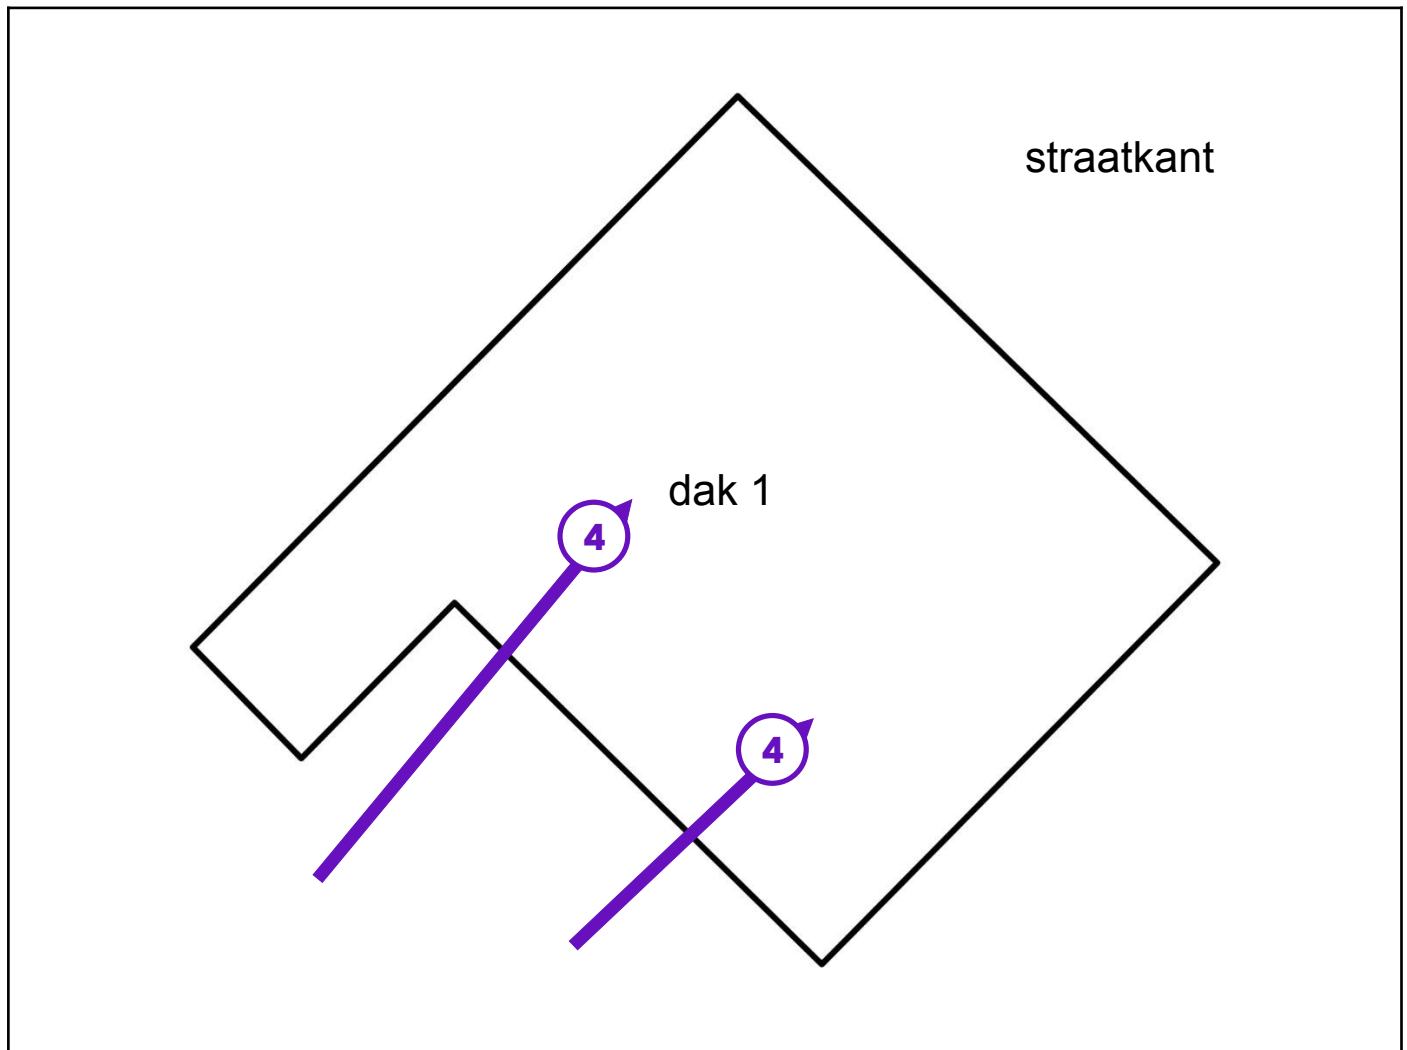
## Plan 1.16: woning dakplan kopie

| Beschrijving | Type | Actie |
|---|---|---|
| 4. Schouw op het dak (beperkingsfiche) | Beperking | - |

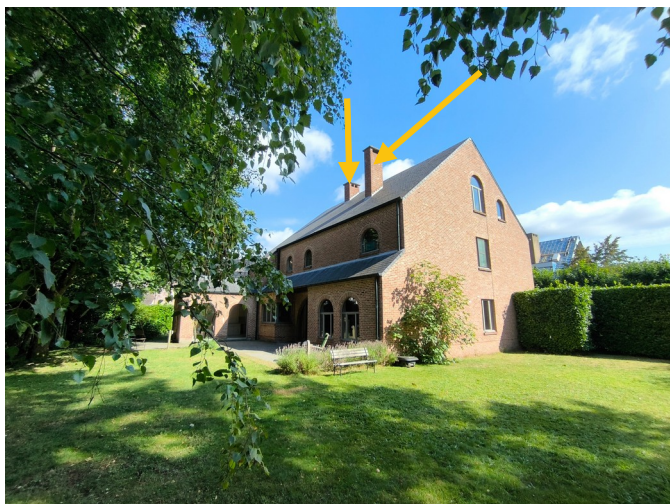
Situeringsfoto

- Plan 1.16: woning dakplan kopie

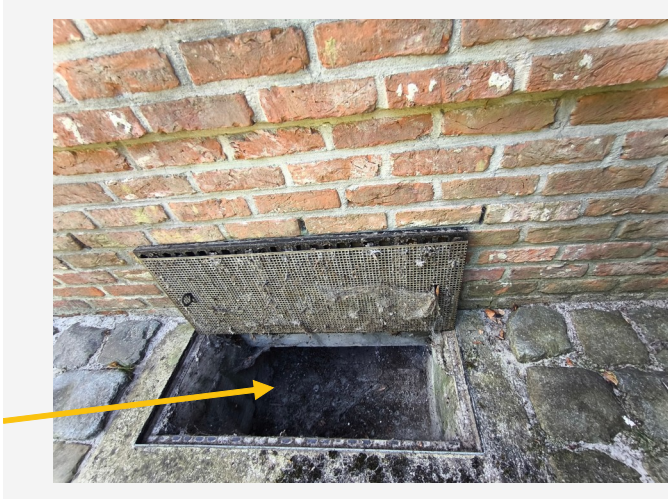
*Situeringsfoto*

- Plan 1.3: woning plan GLV kopie

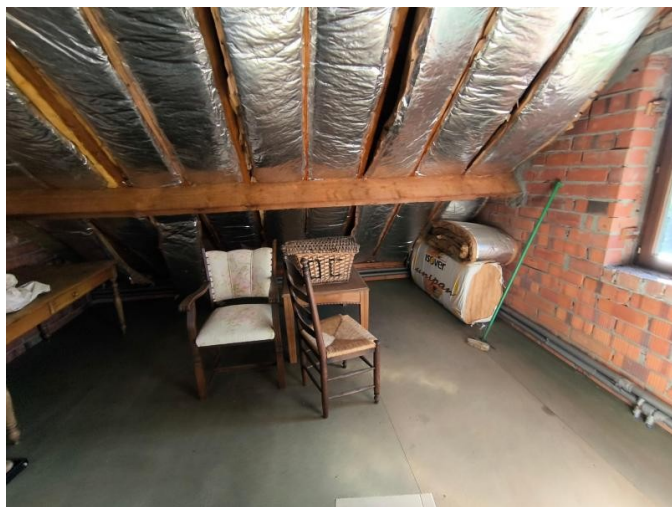
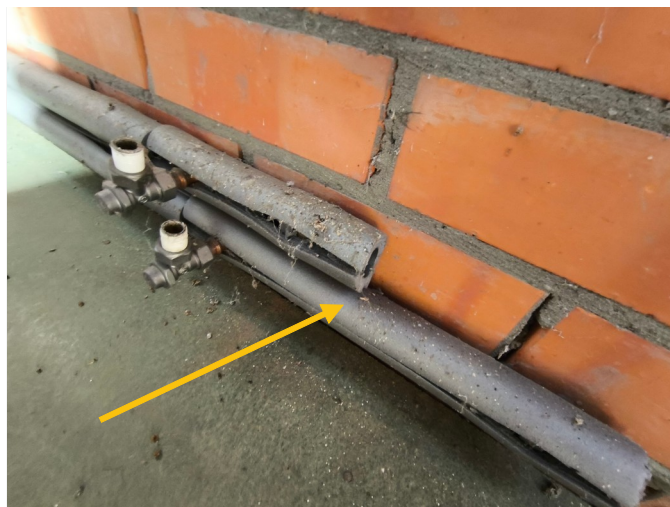
### Fiche 17: Leidingisolatie: niet verdacht

| Beschrijving | Type | Actie |
|---|---|---|
| 17. Leidingisolatie: niet verdacht | Overige ruimte of materiaal | - |

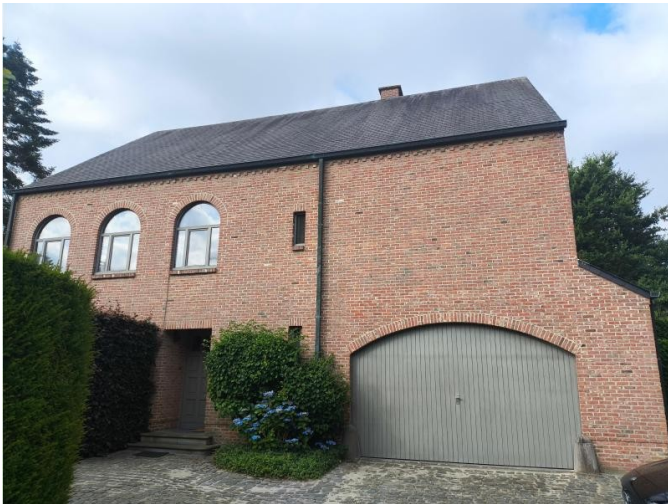
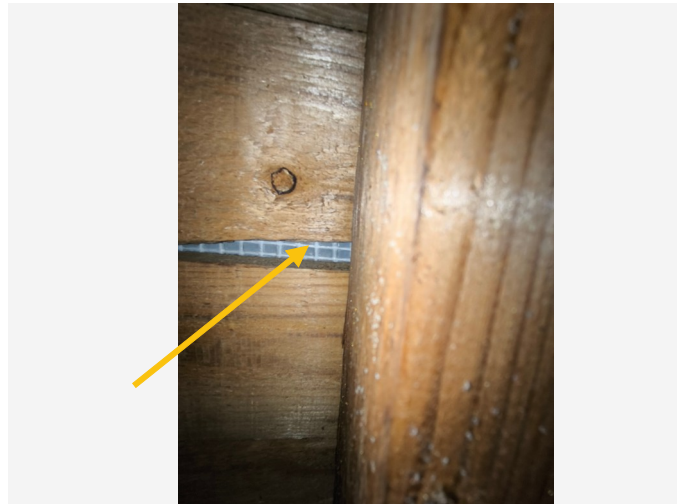
## Fiche 18: Onderdak dak 1 niet verdacht

| Beschrijving | Type | Actie |
|---|---|---|
| 18. Onderdak dak 1 niet verdacht | Overige ruimte of materiaal | - |

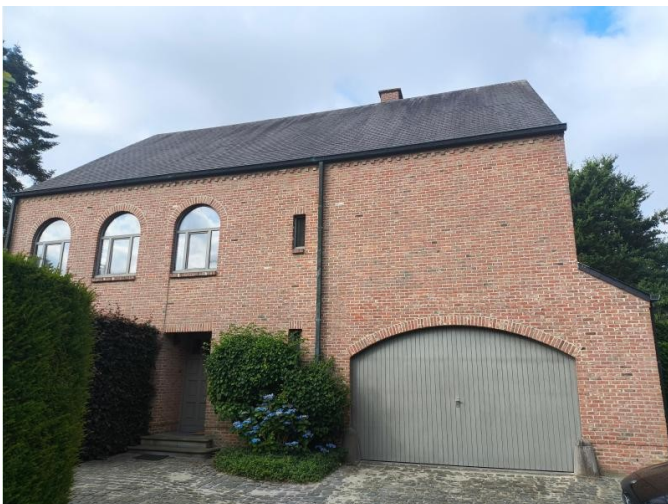
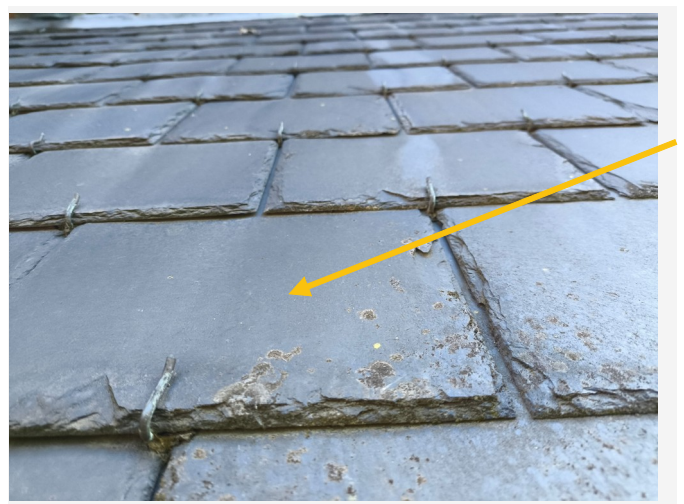
## Fiche 19: dak 1 natuurleien niet verdacht

| Beschrijving | Type | Actie |
|---|---|---|
| 19. dak 1 natuurleien niet verdacht | Overige ruimte of materiaal | - |
