# Asbestinventarisatetest

Kuilstraat 31, 9250 Waasmunster

Attestnummer : 20260302-000513.000

**Asbestveilig** (maar niet asbestvrij)

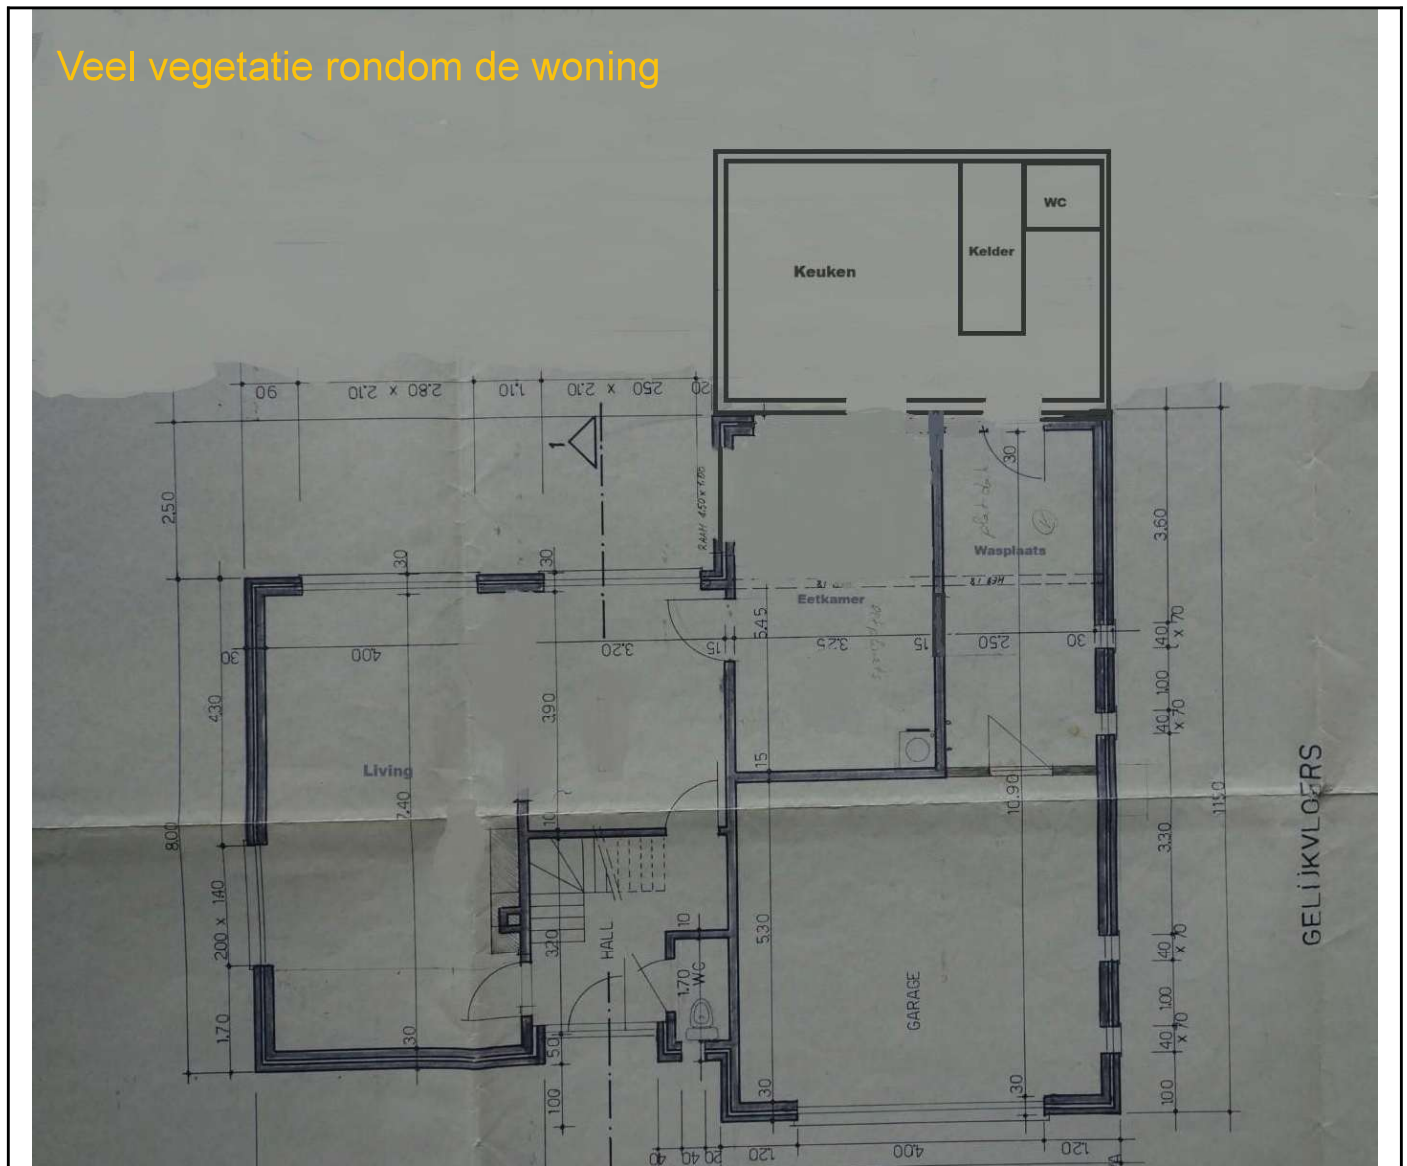
## Plan 1.1: grondplan

| Beschrijving | Type | Actie |
|---|---|---|
| 4. Veel vegetatie, Volledig onderzoek is onmogelijk | Beperking | - |

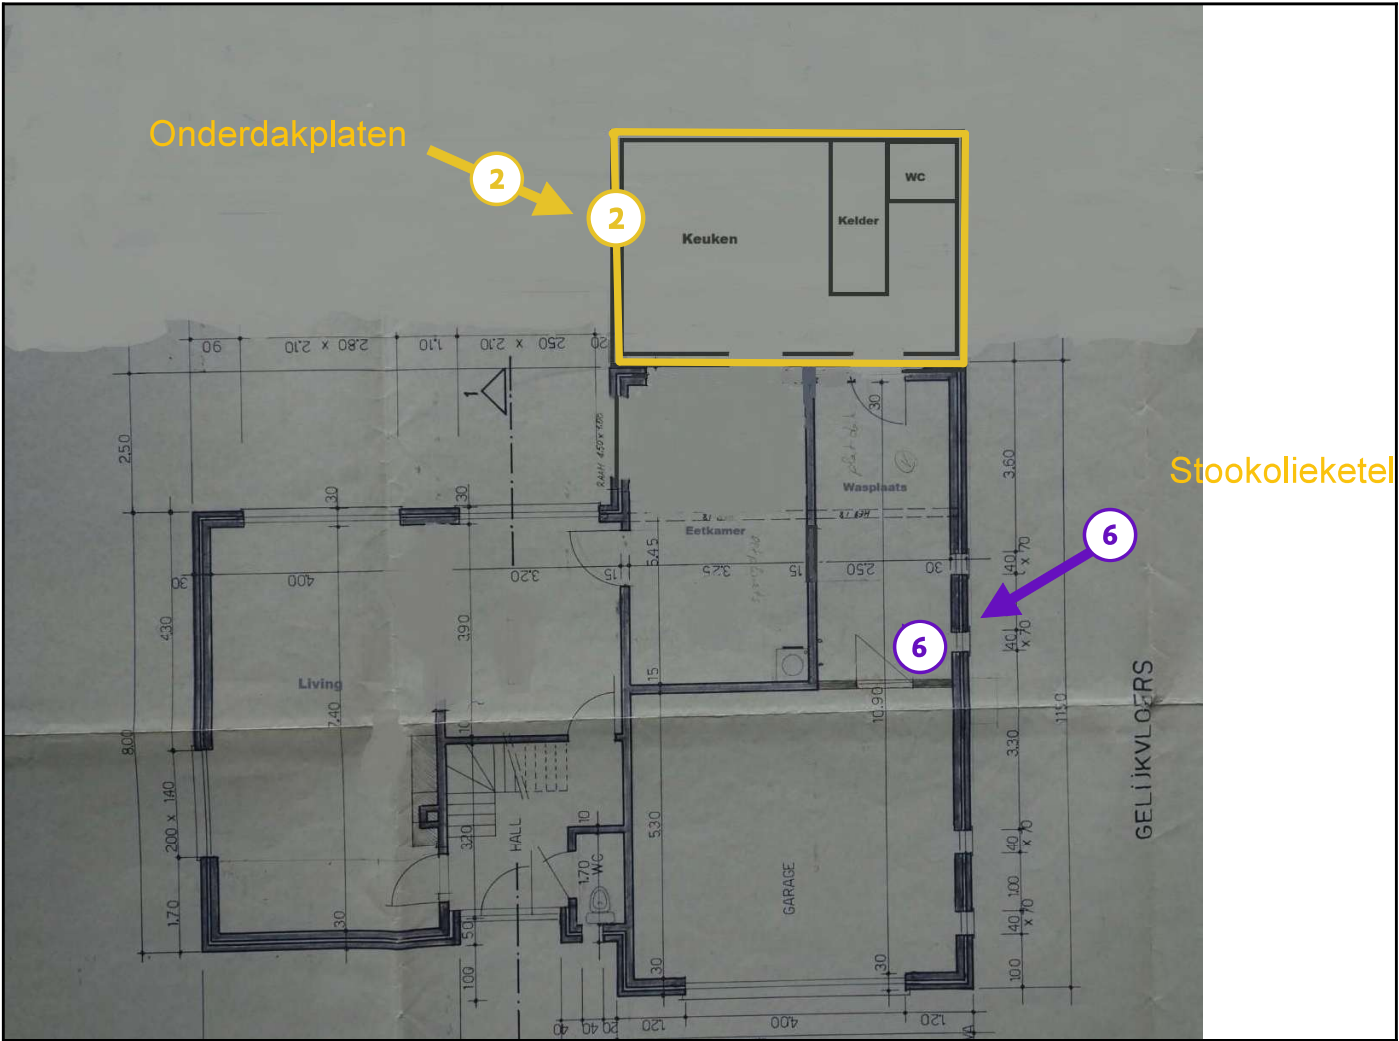
# Plan 1.5: grondplan

| Beschrijving | Type | Actie |
|---|---|---|
| 6. Stookolieketel met een risico bouwjaar | Beperking | - |

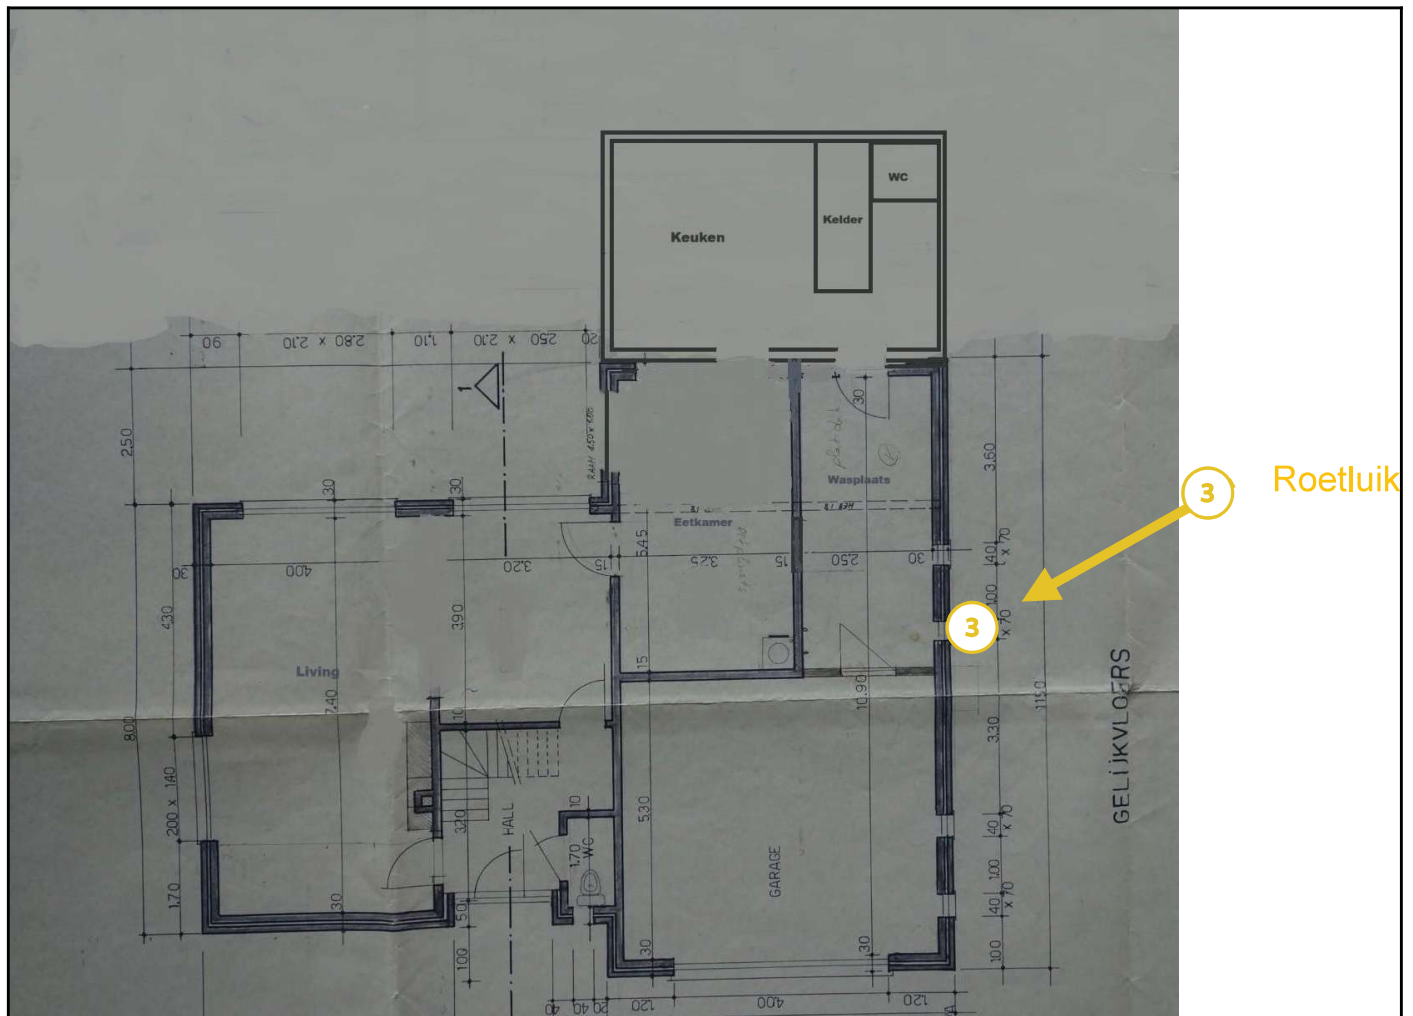
## Plan 1.6: grondplan

| Beschrijving | Type | Actie |
|---|---|---|
| 3. Roetluik met asbestcement | Asbestmateriaal | Zorgvuldig beheren |
