# Asbestinventarisatetest

Fazantenlaan 32, 9250 Waasmunster

Attestnummer : **20260119-000380.000**

Uitgegeven op : **19.01.2026**

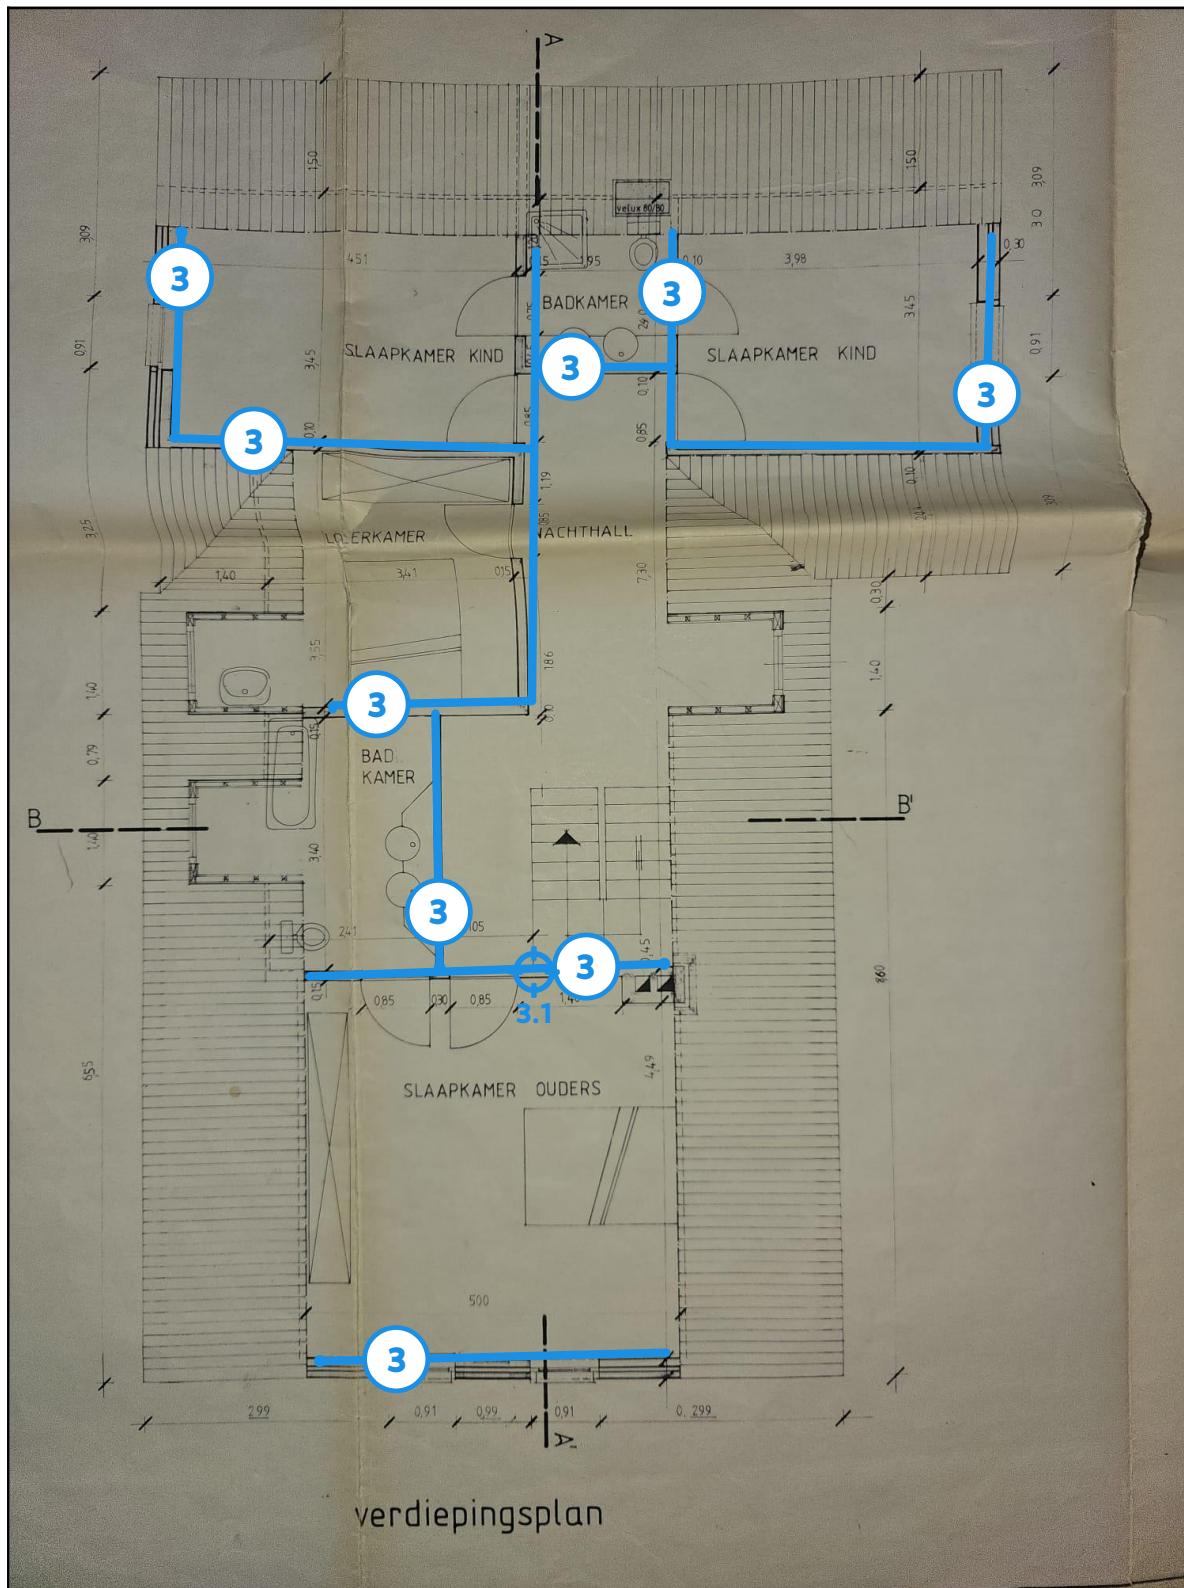
## Plan 1.4: Verdieping

| 1. Verlaagde plafonds: gipskarton | Advies | - |

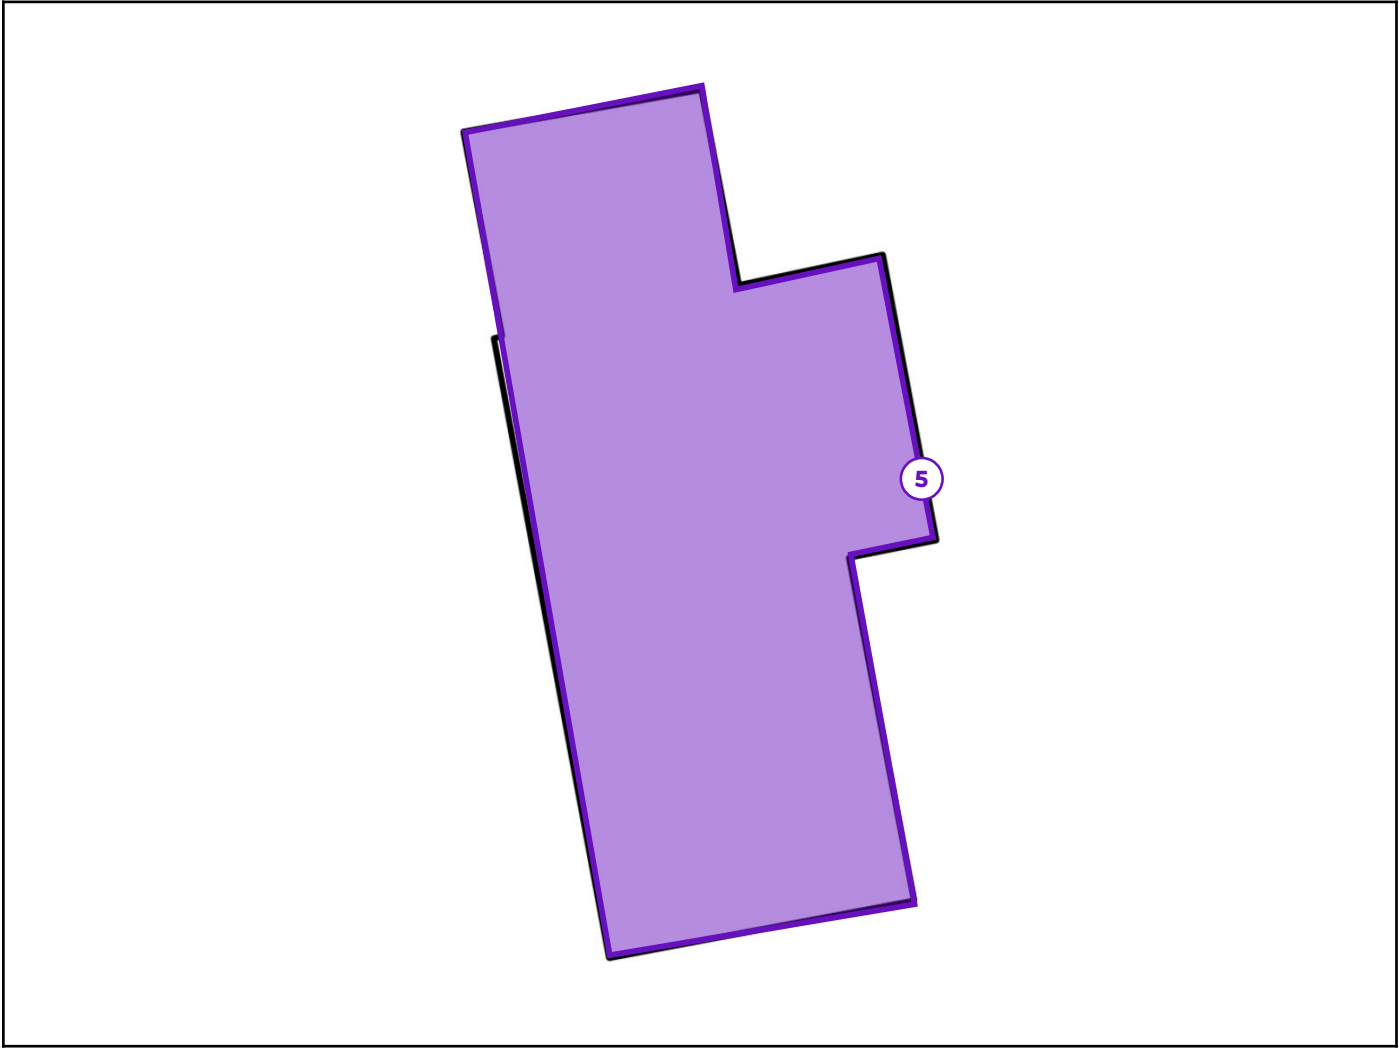
# Plan 1.8: Dak

| Beschrijving | Type | Actie |
|---|---|---|
| 5. Onderdak niet asbestverdacht | Overige ruimte of materiaal | - |
