# Asbestinventarisatetest

Steenweg 63, 9810 Nazareth

Attestnummer : 20240123-000035.000

Uitgegeven op : 23.01.2024

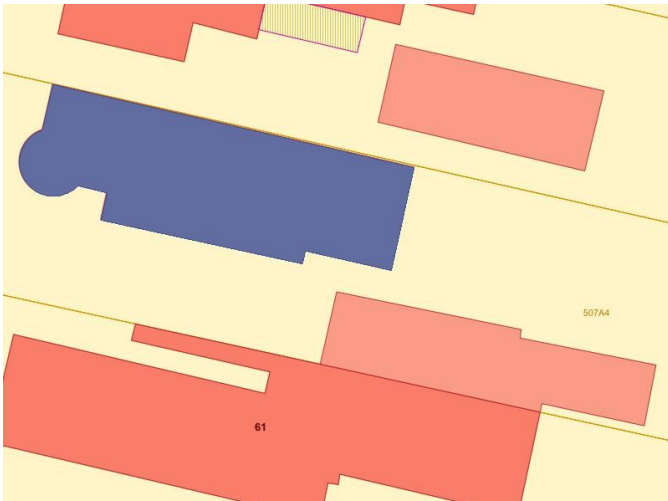
## Zone 1: Hoofdgebouw

Tijdens de inspectie vastgesteld:

- 2 Asbestmaterialen**
- 0 Beperkingen
- 0 Uitsluitingen
- 0 Roerende goederen
- 0 Puin, steenslag, (water)bodem
- 2 Adviezen**
- 4 Geen asbest**

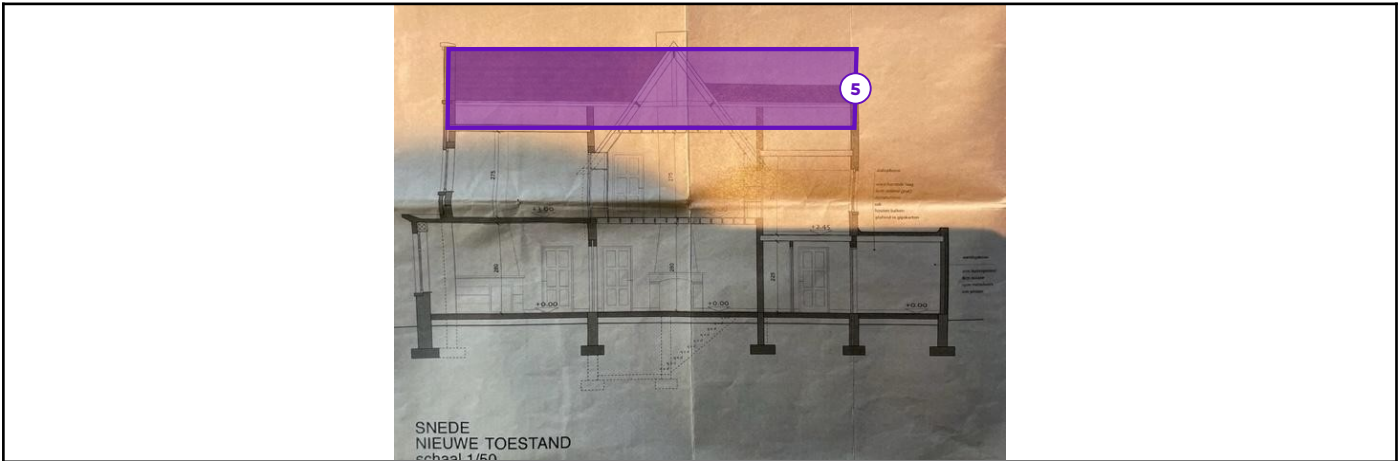
# Plan 1.5: HELLEND DAK

| Beschrijving | Type | Actie |
|---|---|---|
| 5. onderdak | Advies | - |

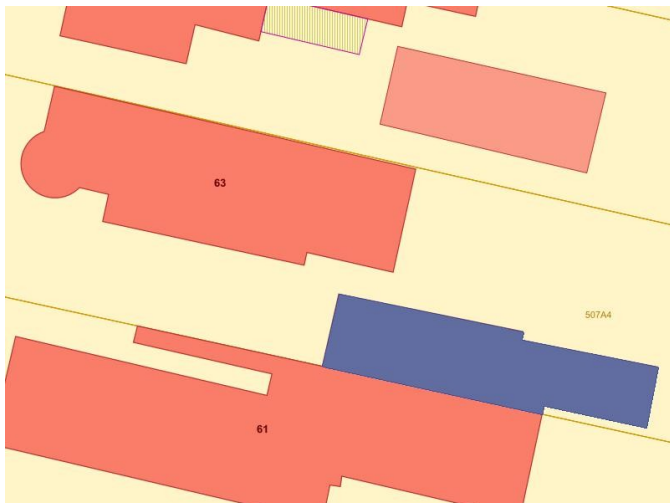
## Zone 2: Bijgebouw

Tijdens de inspectie vastgesteld:

- 0 Asbestmaterialen
- 0 Beperkingen
- 0 Uitsluitingen
- 0 Roerende goederen
- 0 Puin, steenslag, (water)bodem
- 1 Adviezen**
- 0 Geen asbest
