# Asbestinventarisatetest

Theofiel Lybaertstraat 50, 9040 Gent

Attestnummer : 20260903-000136.000

**Asbestveilig** (maar niet asbestvrij)

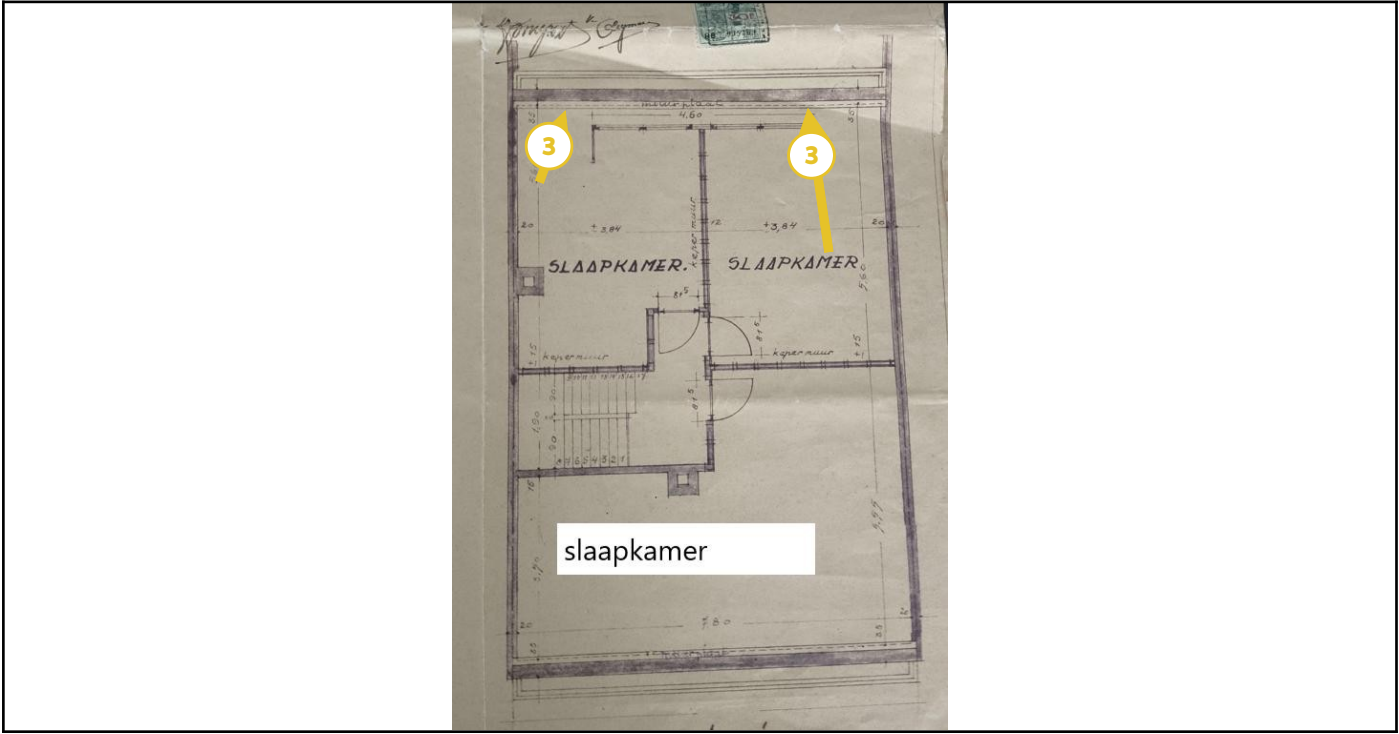
# Plan 1.14: woning plan +2

| Beschrijving | Type | Actie |
|---|---|---|
| 3. Bakeliet toep.(radiatorknoppen) | Asbestmateriaal | Zorgvuldig beheren |

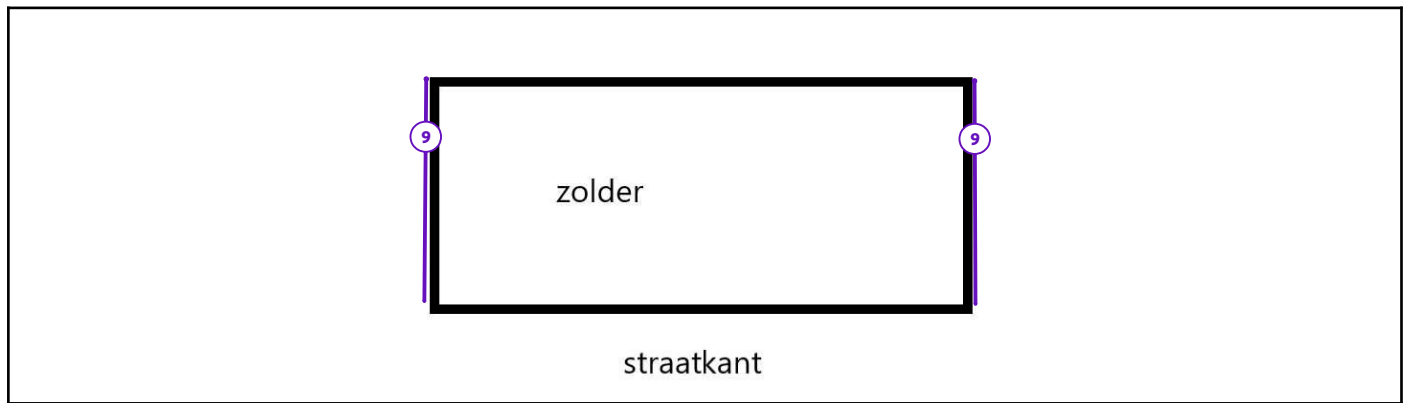
## Plan 1.19: woning plan +3

| Beschrijving | Type | Actie |
|---|---|---|
| 9. gevels niet zichtbaar ( tijdelijke beperking) | Beperking | - |

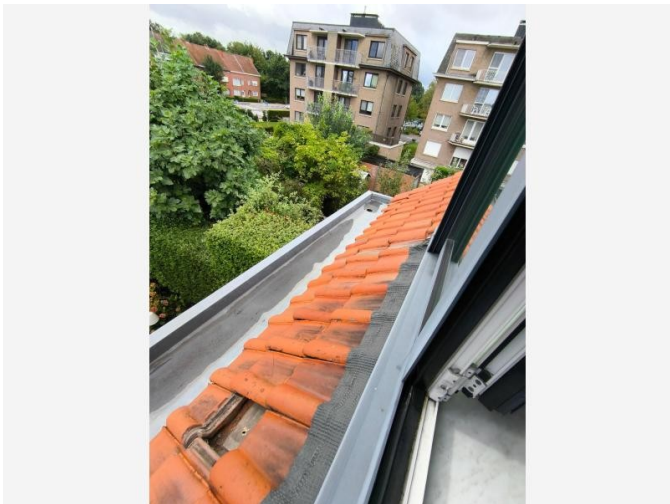
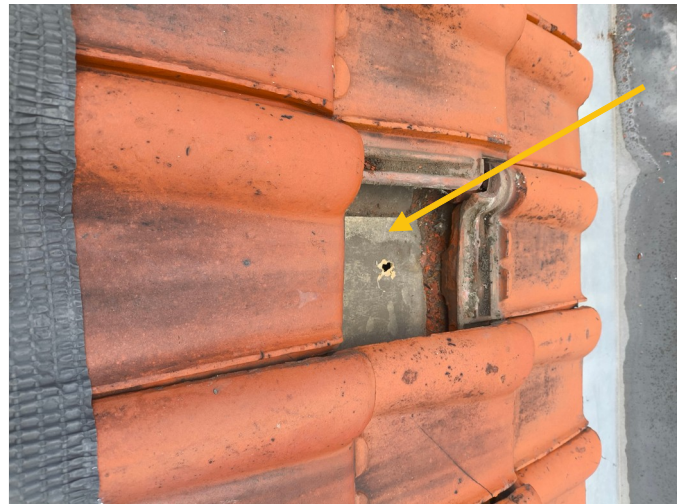
| Opmerking | De vermelde oppervlaktes en volumes betreffen een beredeneerde schatting. Er worden geen rechten verleend aan deze oppervlaktes/volumes. De dikte is een schatting die voorkomt uit de monsterplaatsen en is daarom niet altijd representatief. |

-u beschikt over een vernevelaar (water) of fixeermiddel om het asbestmateriaal te bevochtigen tijdens de volledige duur van de werken

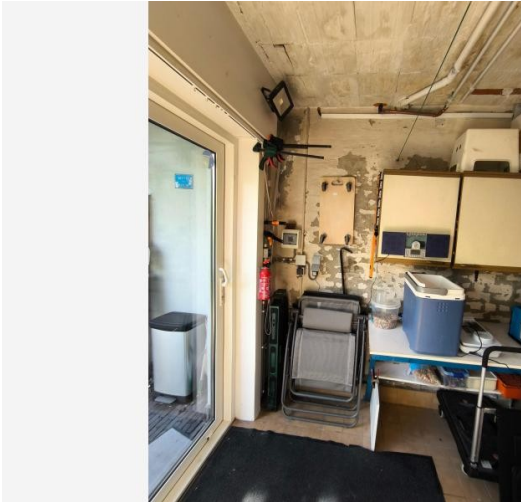
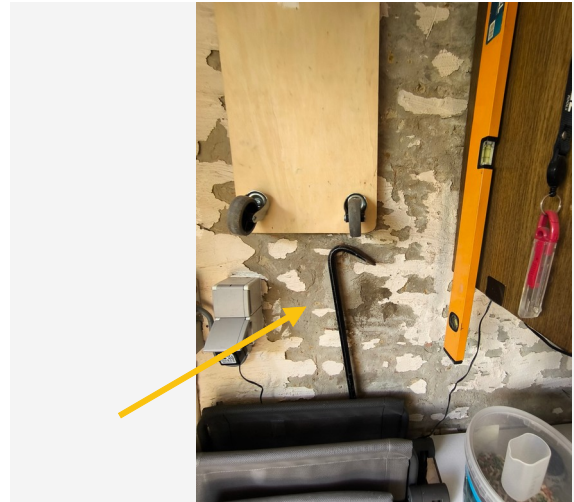
## Fiche 21: Cementering 1 binnentoepassing garage (met staalname)

Geen asbest

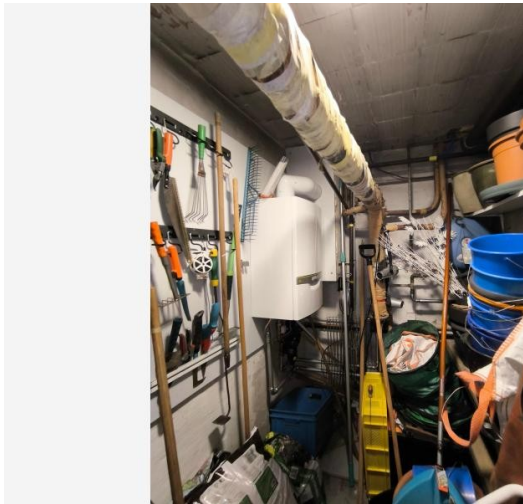
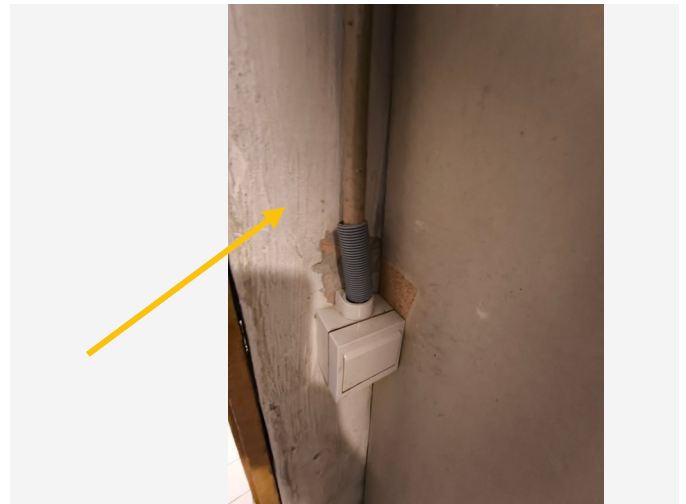
## Fiche 23: Cementering 2 binnentoepassing stookruimte (met staalname)

Geen asbest

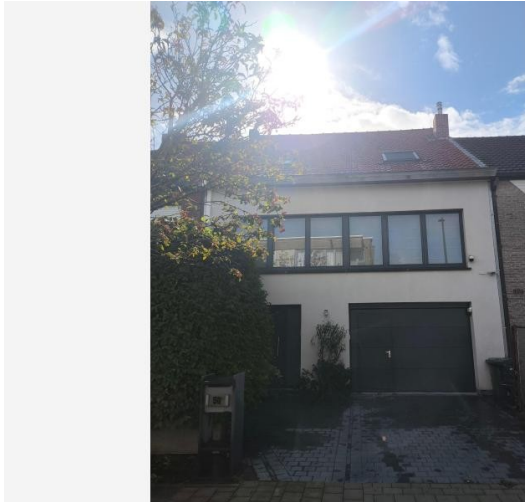
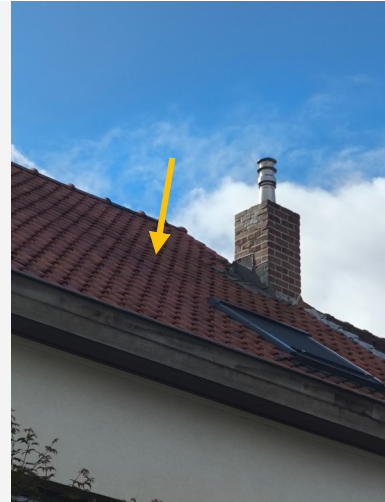
## Fiche 28: Dakbedekking dak 1 niet verdacht.

| Beschrijving | Notitie | Terug te vinden op plannen |
|---|---|---|
| Fiche 28: Dakbedekking dak 1 niet<br>verdacht. | De dakbedekking wordt gecontroleerd en<br>bevat geen asbest verdachte materialen.<br><br>dak 1=pannen | Plan 2.1: woning dakplan |

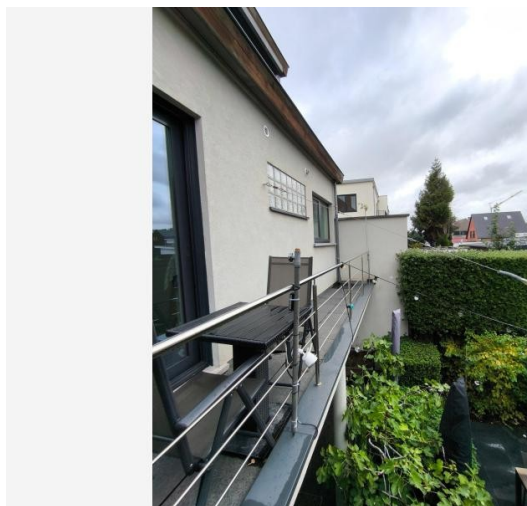
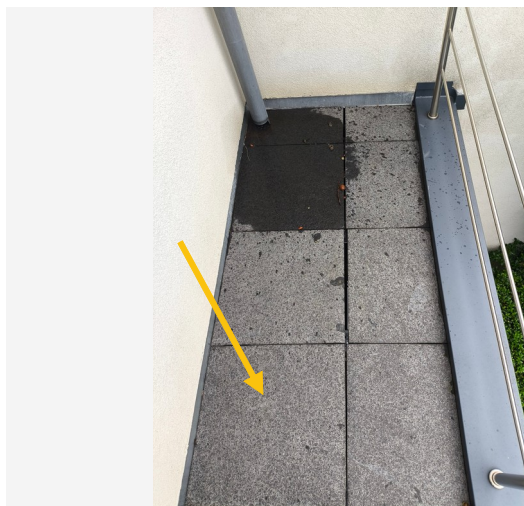
### Fiche 29: onderdak dak 2 en 3 niet waarneembaar

| Beschrijving | Notitie | Terug te vinden op plannen |
|---|---|---|
| Fiche 29: onderdak dak 2 en 3 niet waarneembaar | Het is niet duidelijk of er asbestverdachte onderlagen aanwezig zijn. Het is aangewezen om extra controle uit te voeren tot op de drager bij eventuele renovatiewerken. | Plan 2.3: woning dakplan |
