# Asbestinventarisatetest

Lippenslaan 203/33, 8300 Knokke-Heist

Attestnummer : 20260714-000150.000

**Asbestveilig** (maar mogelijk niet asbestvrij)

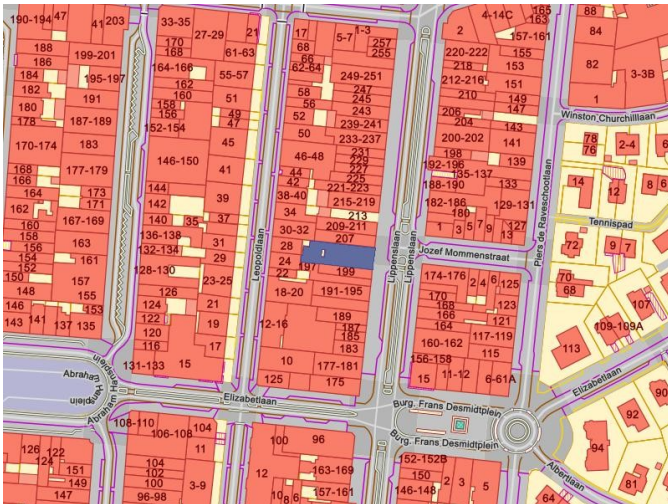
# Zone 1: Hoofdgebouw

Tijdens de inspectie vastgesteld:

- 0 Asbestmaterialen
- 0 Beperkingen
- 0 Uitsluitingen
- 0 Roerende goederen
- 0 Puin, steenslag, (water)bodem
- 1 Advies
- 2 Geen asbest
